DOSSIER DE DIAGNOSTICS TECHNIQUES

SAS SANITAIRES - BATIMENT BRUN -
CNMSS TOULON

Rapport de mission de repérage des matériaux et produits contenant de l'amiante avant réalisation de travaux

| Rapport N° : 17-03-018335 A | Date d'émission du rapport : 03/04/2017 |

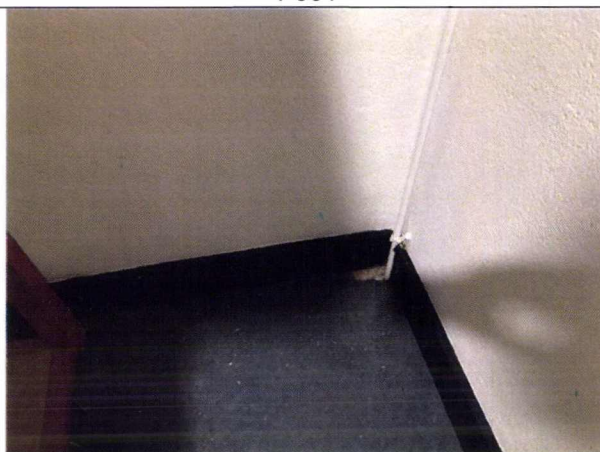
PRELEVEMENT : P001

| Revêtement de sol bleu+ Colle + Ragréage | 20/03/2017 | MONCOMBLE VINCENT |
| Sol - Sol | absence d'amiante | |

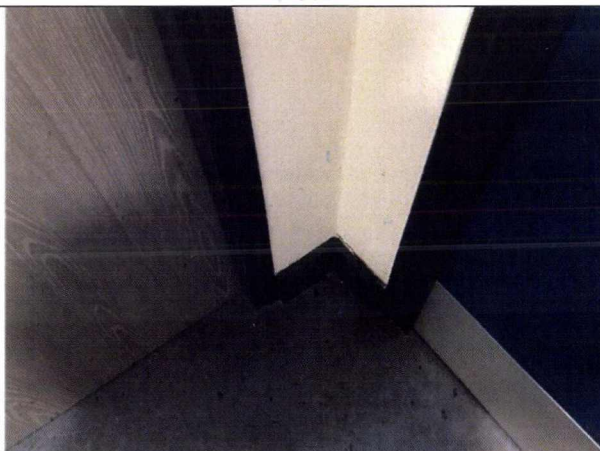
PRELEVEMENT : P002

| Nom du client | Numéro de dossier | Pièce ou local |
|--|---|--|
| Colle de plinthe | 20/03/2017 | MONCOMBLE VINCENT |
| Plinthes - Toutes zones | | absence d'amiante |

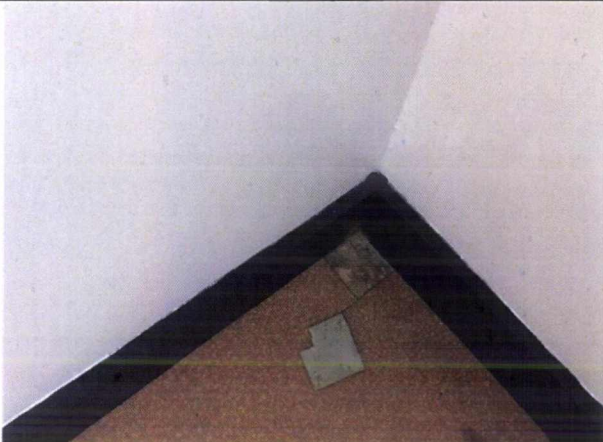
| PRELEVEMENT : P003 | | |

| PRELEVEMENT : P003 | | |
|---|---|---|
| Revêtement de sol orangé+ Colle + Ragréage | 20/03/2017 | MONCOMBLE VINCENT |
| Sol - Sol | | absence d'amiante |
