DOSSIER DE DIAGNOSTICS TECHNIQUES

**Bibliothèque
CNMSS
247 avenue JACQUES CARTIER
83000 TOULON**

Rapport de mission de repérage des matériaux et produits contenant de l'amiante avant réalisation de travaux

Réalisation de repérage amiante avant travaux "Opération Bibliothèque" se trouvant au bâtiment Brun

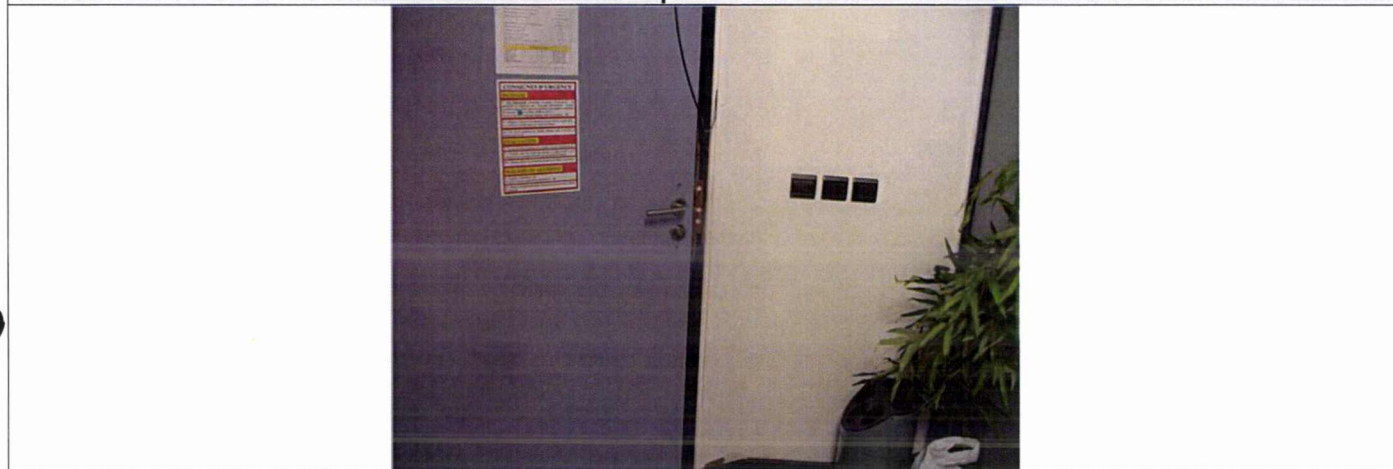
PRELEVEMENT : P004

Nom du client	Numéro de dossier	Pièce ou local
CAISSE NATIONALE MILITAIRE CNMSS	18-04-008996	2ème - B238
Matériau	Date de prélèvement	Nom de l'opérateur
Isolant - Plâtre	11/04/2018	PETIPA DOMINIQUE
Localisation	Résultat	
Cloisons -	absence d'amiante

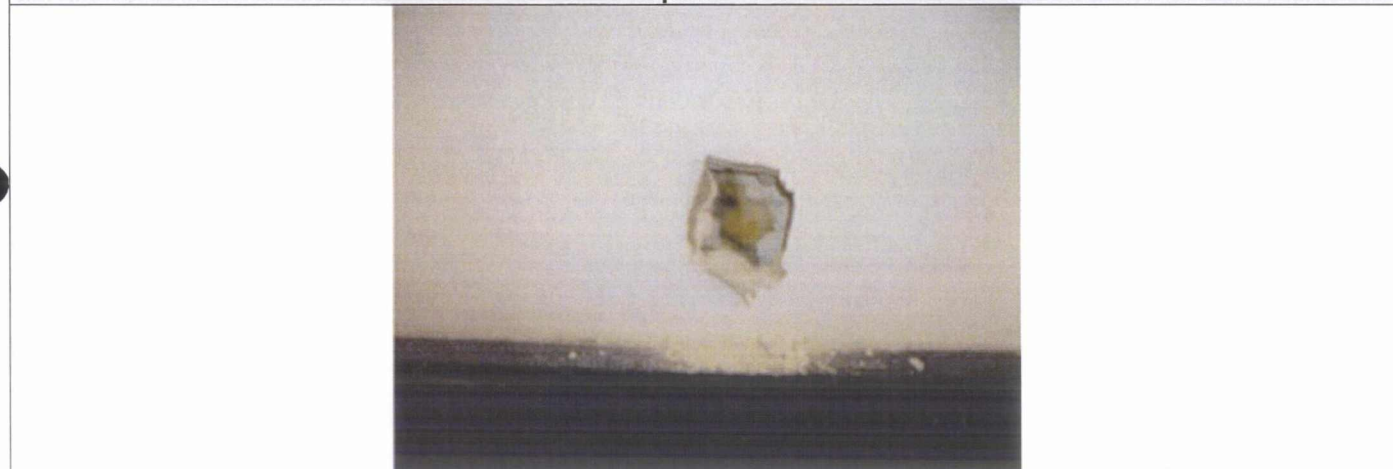
PRELEVEMENT : P005

Nom du client	Numéro de dossier	Pièce ou local
CAISSE NATIONALE MILITAIRE CNMSS	18-04-008996	2ème - B230
Matériau	Date de prélèvement	Nom de l'opérateur
Isolant - Plâtre	11/04/2018	PETIPA DOMINIQUE
Localisation		Résultat
Poteau -		absence d'amiante
Emplacement

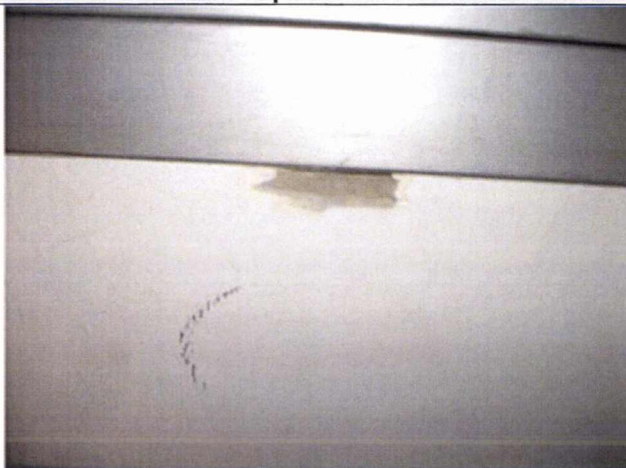
PRELEVEMENT : P008

Nom du client	Numéro de dossier	Pièce ou local
CAISSE NATIONALE MILITAIRE CNMSS	18-04-008996	2ème - B230
Matériau	Date de prélèvement	Nom de l'opérateur
Béton	11/04/2018	PETIPA DOMINIQUE
Localisation	Résultat	
Plafond -	absence d'amiante

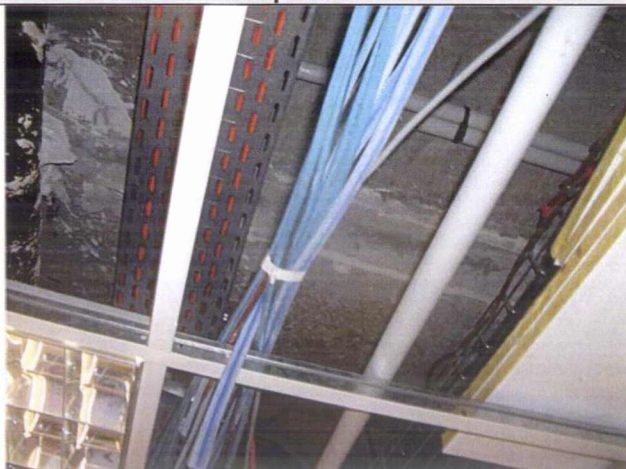
PRELEVEMENT : P009

Nom du client	Numéro de dossier	Pièce ou local
CAISSE NATIONALE MILITAIRE CNMSS	18-04-008996	2ème - B230
Matériau	Date de prélèvement	Nom de l'opérateur
Béton - Plâtre	11/04/2018	PETIPA DOMINIQUE
Localisation		Résultat
Plafond -		absence d'amiante
Emplacement

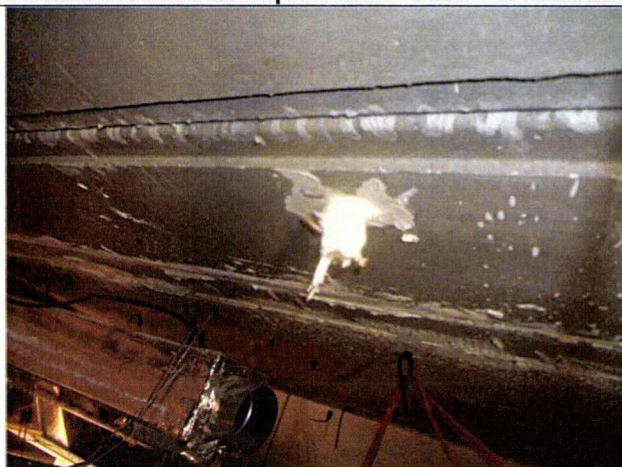
PRELEVEMENT : P010

Nom du client	Numéro de dossier	Pièce ou local
CAISSE NATIONALE MILITAIRE CNMSS	18-04-008996	2ème - B242
Matériau	Date de prélèvement	Nom de l'opérateur
Colle de faïence	11/04/2018	PETIPA DOMINIQUE
Localisation		Résultat
Murs -		absence d'amiante
Emplacement

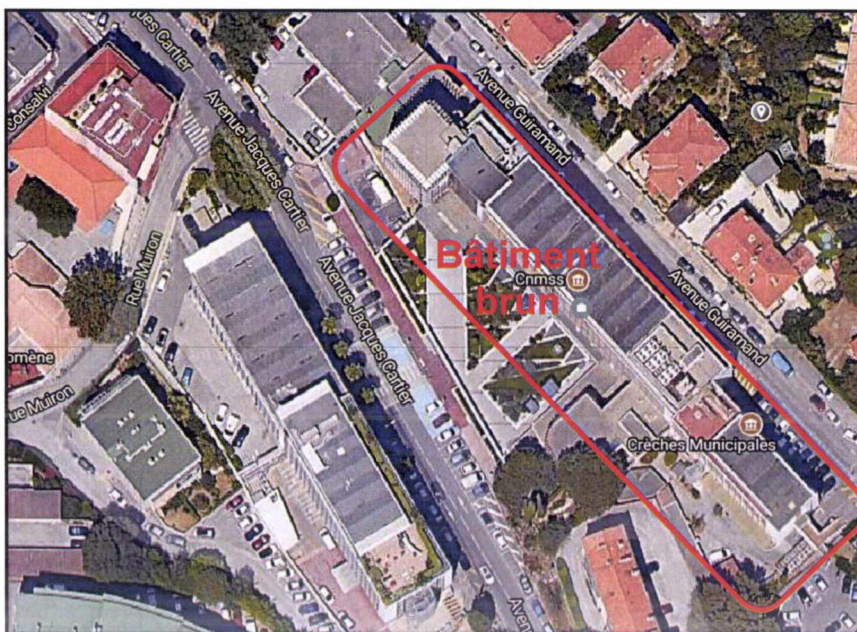
Vue aérienne du site de la CNMSS

L'accès au **bâtiment brun** s'effectue depuis l'avenue Jacques Cartier.

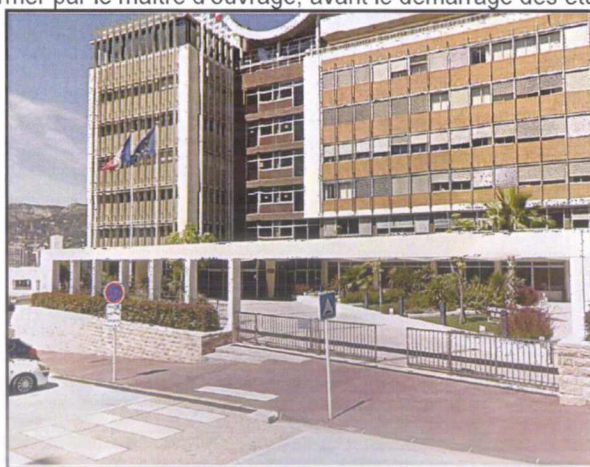
Le **bâtiment brun** de type **R+7** (plus un sous-sol) est assujéti au code du travail (plancher bas du dernier niveau supérieur à 8 mètres). Le bâtiment n'est pas classé I.G.H. (Immeuble de grande hauteur). L'effectif du bâtiment brun est d'environ **463 personnels de la CNMSS** (effectif variable dans le temps, à confirmer par le maître d'ouvrage, avant le démarrage des études).

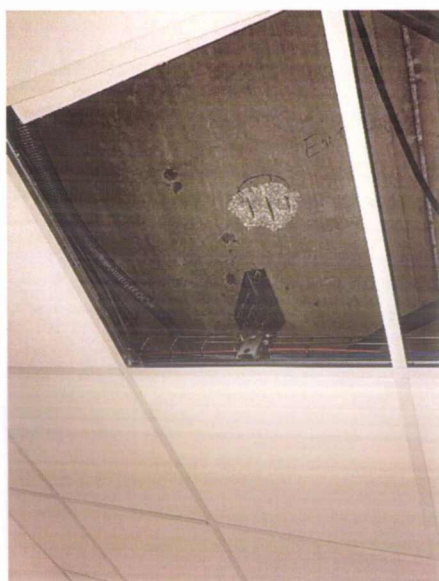
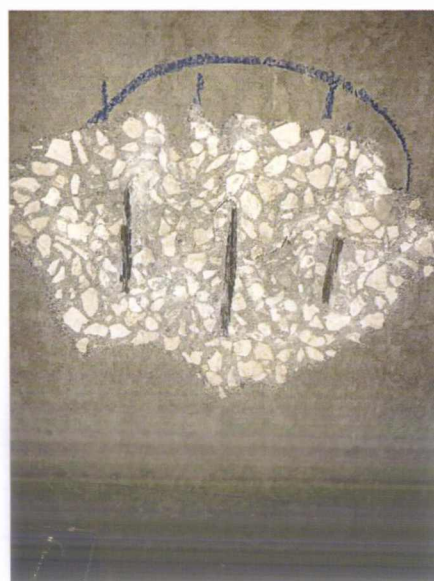
Sondage Géoradar	Oui en plancher haut R+1
Sondage destructif	Oui en plancher haut R+1 (mi travée)
Résultats/caractéristiques	<p>Dalle en béton armé précontrainte de 16-17 cm d'épaisseur environ (+ 7 cm de chape)</p> <p>Dalle porteuse selon Y, portée 4.78 m entre poutres</p> <p>Armatures basses dans le sens porteur selon Y (à mi travée) : 3 Torons à 3 fils de 2.6mm (espacé de 5cm), Ø 5 mm esp. tous les 20 cm – enrobage inf ~ 1.8 cm</p> <p>Aciers de répartition inférieur selon X (à mi travée) : ?</p> <p>Aciers chapeaux selon Y (à l'appui) : ?</p>

Photos du sondage à mi travée en sous face

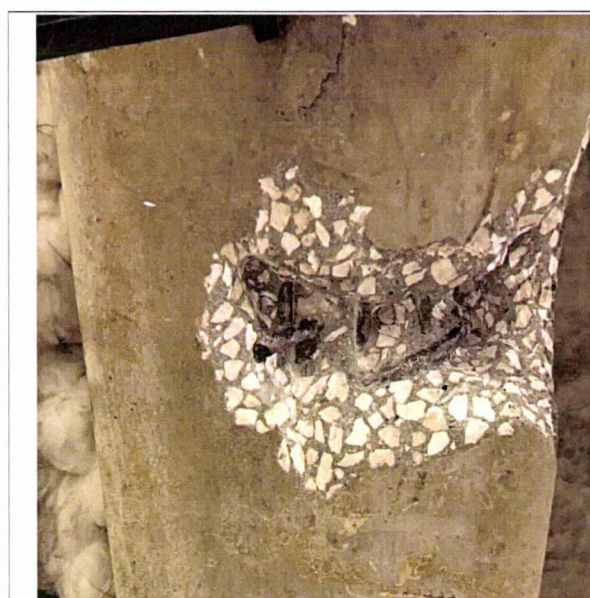
Photos du sondage Po1 à mi travée en sous face

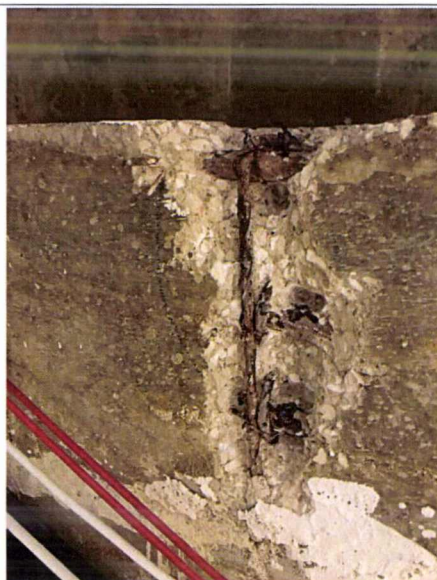
Sondage P03

Coupe de principe poutre sondages Po3 (sous-face mi- travée) et Po5 (chapeaux)

Photos du sondage Po3 à mi travée en sous face

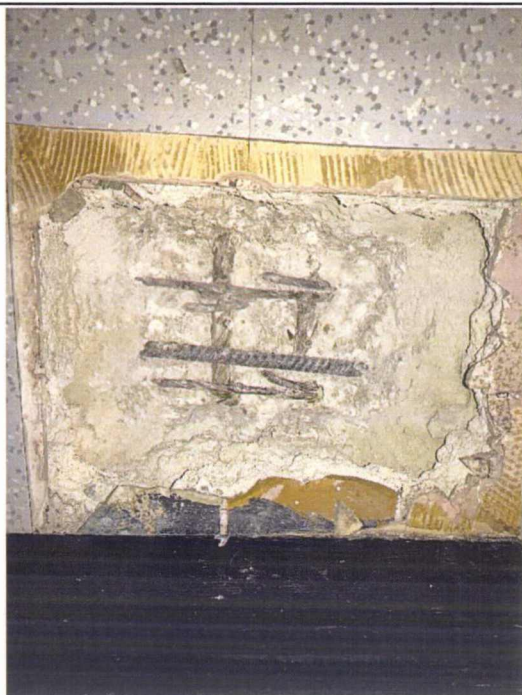
Sondage P05

Photos du sondage Po5 à sur appui en chapeaux
