Rapport de mission de repérage des matériaux et produits contenant de l'amiante avant réalisation de travaux

A	INFORMATIONS GENERALES	
A.1	DESIGNATION DU BATIMENT	
Nature du bâtiment : Bibliothèque		Adresse : CNMSS 247 avenue JACQUES CARTIER 83000 TOULON
Cat. du bâtiment : Autres		Escalier : Sans objet
Nombre de Parties d'immeuble : 3		Bâtiment : Brun
Etage : 2ème		Porte : Sans objet
Numéro de Lot : NC		Propriété de: CAISSE NATIONALE MILITAIRE CNMSS
Référence Cadastre : NC		SERVICE FINANCIER - BEB 247 AVENUE JACQUES CARTIER
Date du Permis de Construire : Non Communiquée		83090 TOULON CEDEX 9
A.2	DESIGNATION DU DONNEUR D'ORDRE	
Nom : CAISSE NATIONALE MILITAIRE CNMSS		Documents remis : Plan
Adresse : SERVICE FINANCIER - BEB 247 AVENUE JACQUES CARTIER		Moyens mis à disposition : Accompagnateur habilité
83090 TOULON CEDEX 9		
Qualité :		
A.3	EXECUTION DE LA MISSION	
Rapport N° : 18-04-008996 A		Date d'émission du rapport : 17/04/2018
Le repérage a été réalisé le : 11/04/2018		Accompagnateur : MME LEBON
Par : PETIPA DOMINIQUE		Laboratoire d'Analyses : FIBRECOUNT

Réfection des locaux

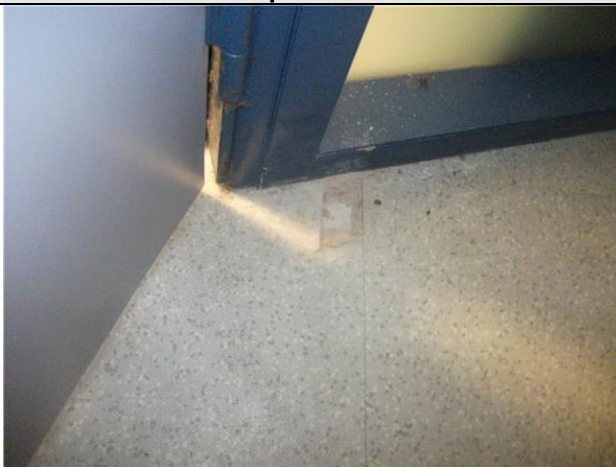
PRELEVEMENT : P001

Nom du client	Numéro de dossier	Pièce ou local
CAISSE NATIONALE MILITAIRE CNMSS	18-04-008996	2ème - B230
Matériau	Date de prélèvement	Nom de l'opérateur
Ragréage - Colle Dalle pvc	11/04/2018	PETIPA DOMINIQUE
Localisation	Résultat	
Sol - Sol	absence d'amiante

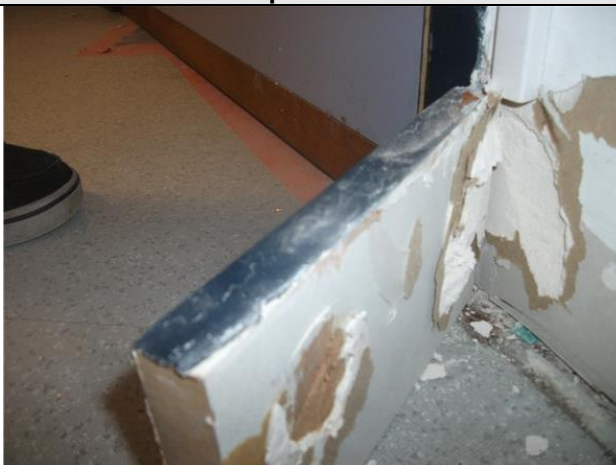
PRELEVEMENT : P002

Nom du client	Numéro de dossier	Pièce ou local
CAISSE NATIONALE MILITAIRE CNMSS	18-04-008996	2ème - B230
Matériau	Date de prélèvement	Nom de l'opérateur
Plinthe bois - Colle	11/04/2018	PETIPA DOMINIQUE
Localisation	Résultat	
Plinthes - Sol	absence d'amiante

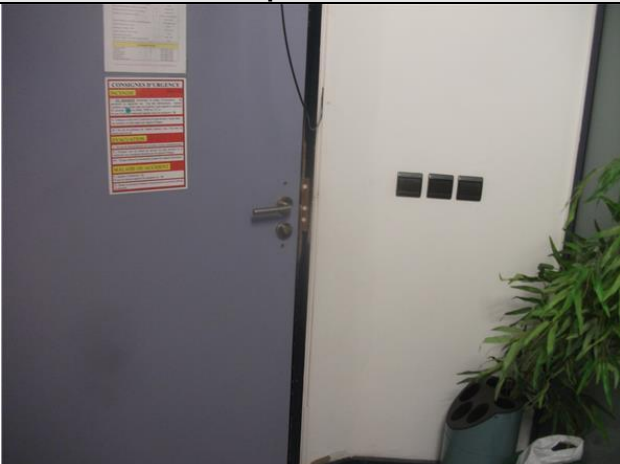
PRELEVEMENT : P003		
Nom du client	Numéro de dossier	Pièce ou local
CAISSE NATIONALE MILITAIRE CNMSS	18-04-008996	2ème - B230
Matériau	Date de prélèvement	Nom de l'opérateur
Plâtre - Toile de verre	11/04/2018	PETIPA DOMINIQUE
Localisation	Résultat	
Murs -	absence d'amiante	
Emplacement

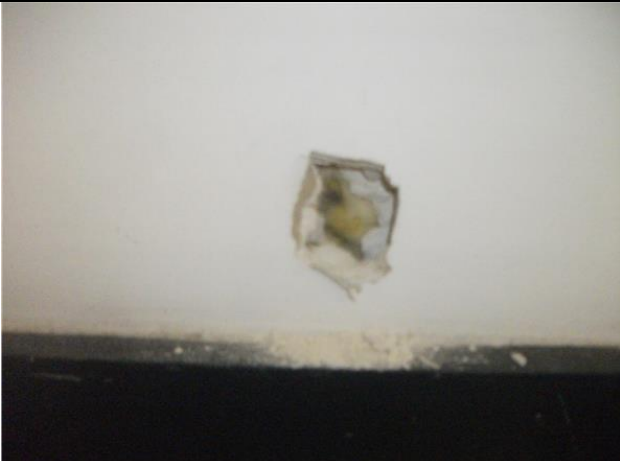
PRELEVEMENT : P004		
Nom du client	Numéro de dossier	Pièce ou local
CAISSE NATIONALE MILITAIRE CNMSS	18-04-008996	2ème - B238
Matériau	Date de prélèvement	Nom de l'opérateur
Isolant - Plâtre	11/04/2018	PETIPA DOMINIQUE
Localisation	Résultat	
Cloisons -	absence d'amiante	
Emplacement

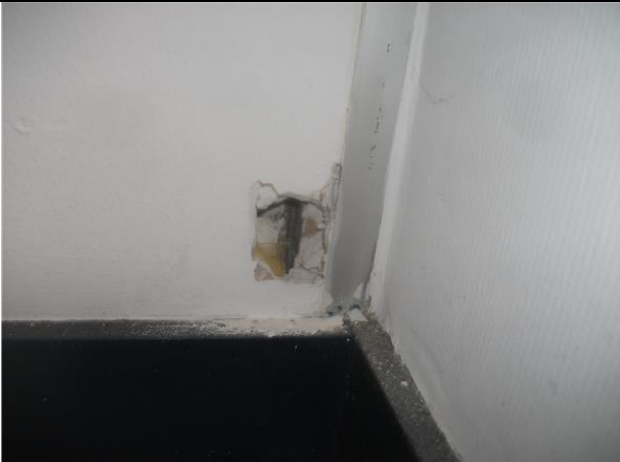
PRELEVEMENT : P005		
Nom du client	Numéro de dossier	Pièce ou local
CAISSE NATIONALE MILITAIRE CNMSS	18-04-008996	2ème - B230
Matériau	Date de prélèvement	Nom de l'opérateur
Isolant - Plâtre	11/04/2018	PETIPA DOMINIQUE
Localisation	Résultat	
Poteau -	absence d'amiante	
Emplacement

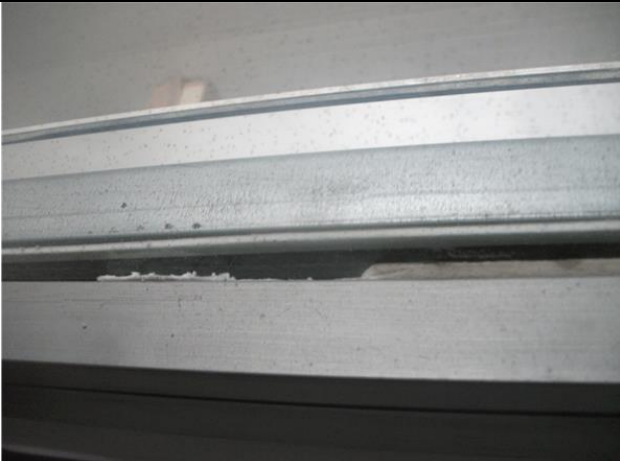
PRELEVEMENT : P006		
Nom du client	Numéro de dossier	Pièce ou local
CAISSE NATIONALE MILITAIRE CNMSS	18-04-008996	2ème - B230
Matériau	Date de prélèvement	Nom de l'opérateur
Mousse PVC	11/04/2018	PETIPA DOMINIQUE
Localisation	Résultat	
Huissierie de fenêtre -	absence d'amiante	
Emplacement

M18- 10719	P006 Mousse PVC (2ème) B230 - Huisserie de fenêtre -	Mousse blanche + Particules grises	MET	Amiante non détecté	1	*

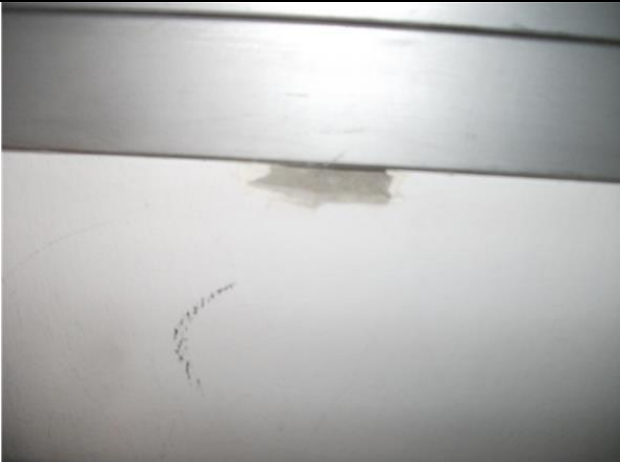
PRELEVEMENT : P007		
Nom du client	Numéro de dossier	Pièce ou local
CAISSE NATIONALE MILITAIRE CNMSS	18-04-008996	2ème - B230
Matériau	Date de prélèvement	Nom de l'opérateur
Béton - Enduit	11/04/2018	PETIPA DOMINIQUE
Localisation		Résultat
Murs -		absence d'amiante
Emplacement

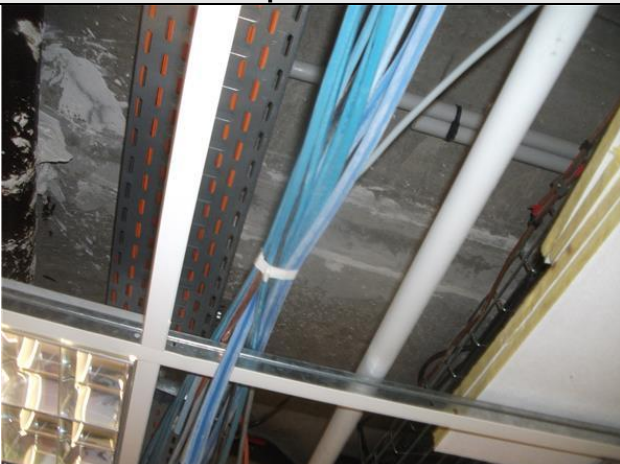
PRELEVEMENT : P008		
Nom du client	Numéro de dossier	Pièce ou local
CAISSE NATIONALE MILITAIRE CNMSS	18-04-008996	2ème - B230
Matériau	Date de prélèvement	Nom de l'opérateur
Béton	11/04/2018	PETIPA DOMINIQUE
Localisation		Résultat
Plafond -		absence d'amiante
Emplacement

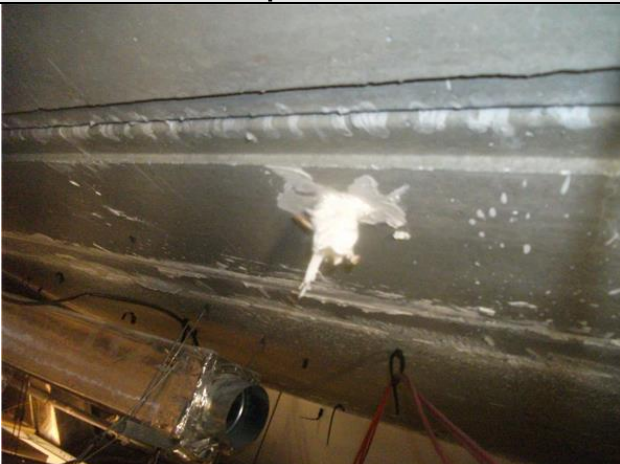
PRELEVEMENT : P009		
Nom du client	Numéro de dossier	Pièce ou local
CAISSE NATIONALE MILITAIRE CNMSS	18-04-008996	2ème - B230
Matériau	Date de prélèvement	Nom de l'opérateur
Béton - Plâtre	11/04/2018	PETIPA DOMINIQUE
Localisation	Résultat	
Plafond -	absence d'amiante	
Emplacement

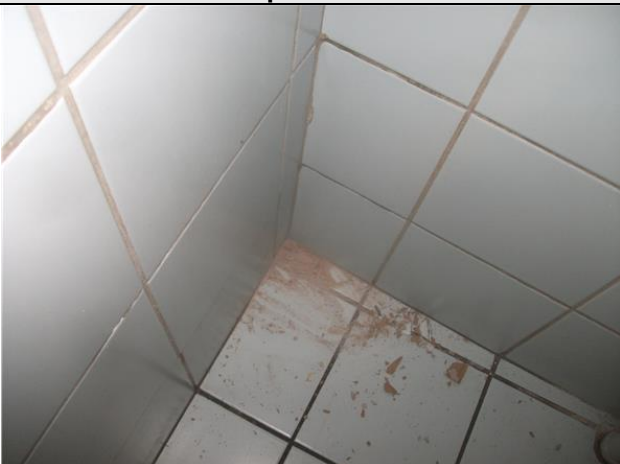
PRELEVEMENT : P010		
Nom du client	Numéro de dossier	Pièce ou local
CAISSE NATIONALE MILITAIRE CNMSS	18-04-008996	2ème - B242
Matériau	Date de prélèvement	Nom de l'opérateur
Colle de faïence	11/04/2018	PETIPA DOMINIQUE
Localisation	Résultat	
Murs -	absence d'amiante	
Emplacement

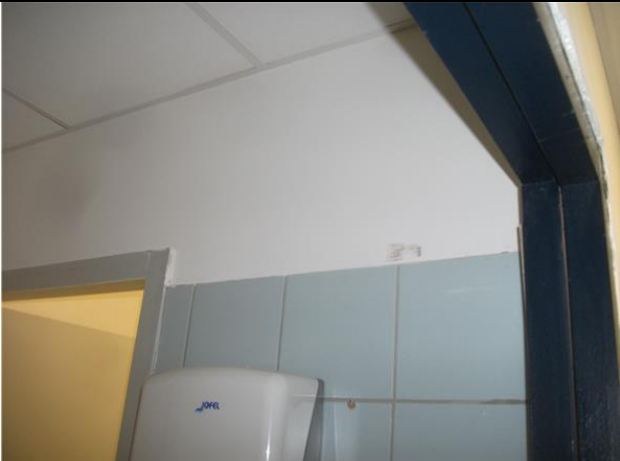
PRELEVEMENT : P012		
Nom du client	Numéro de dossier	Pièce ou local
CAISSE NATIONALE MILITAIRE CNMSS	18-04-008996	2ème - B242
Matériau	Date de prélèvement	Nom de l'opérateur
Enduit	11/04/2018	PETIPA DOMINIQUE
Localisation		Résultat
Murs -		absence d'amiante
Emplacement
