Realisation des dossiers techniques amiante des immeubles Varois de la CNMSS Batiment BRUN

RAPPORT DE MISSION DE REPERAGE DES MATERIAUX ET PRODUITS CONTENANT DE L'AMIANTE

N° du rapport : **AFF 052 – Caisse Militaire de
Toulon**

Désignation de l'immeuble :**BATIMENT BRUN Caisse Nationale militaire de sécurité Sociale**

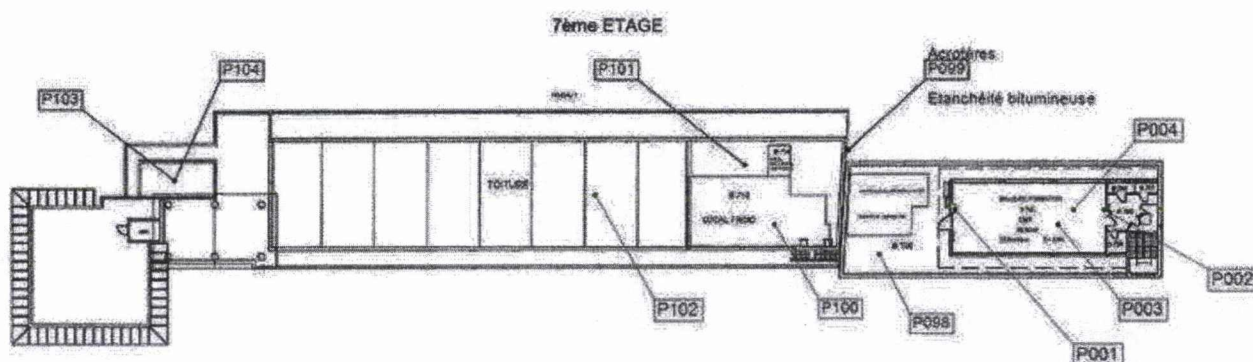
PLANCHE DE REPERAGE USUEL				Adresse de l'immeuble : 247 avenue Jacques Cartier Bâtiment BRUN 83090 TOULON	
N° dossier :	14-11-014296				
N° planche :	9/9	Version : 0	Type : Croquis		
Origine du plan :	Cabinet de diagnostics				
				Bâtiment – Niveau :	7ème ETAGE

NEANT

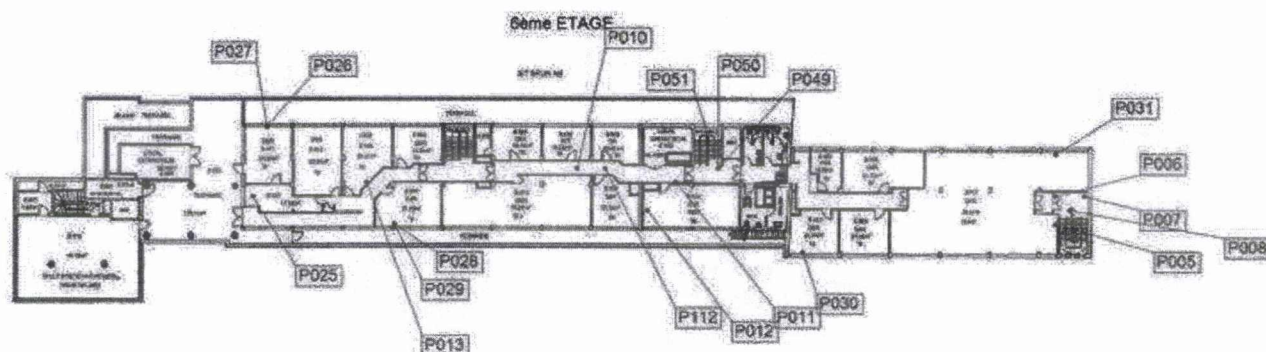
PLANCHE DE REPERAGE USUEL				Adresse de l'immeuble : 247 avenue Jacques Cartier Bâtiment BRUN 83090 TOULON	
N° dossier :	14-11-014296				
N° planche :	8/9	Version : 0	Type : Croquis		
Origine du plan :	Cabinet de diagnostics				
				Bâtiment – Niveau :	6ème ETAGE

NEANT

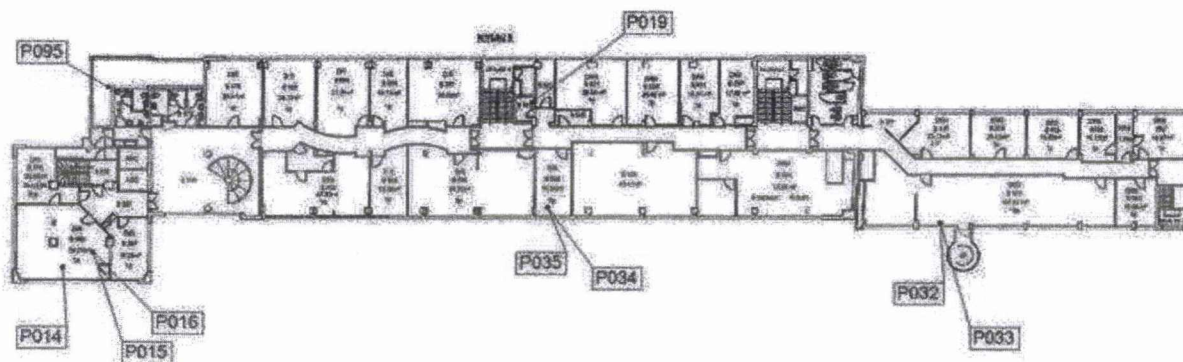
PLANCHE DE REPERAGE USUEL				Adresse de l'immeuble : 247 avenue Jacques Cartier Bâtiment BRUN 83090 TOULON	
N° dossier :	14-11-014296				
N° planche :	7/9	Version : 0	Type : Croquis		
Origine du plan :	Cabinet de diagnostics				
				Bâtiment – Niveau :	5ème ETAGE

NEANT
