<b>FICHE RECAPITULATIVE DU DOSSIER TECHNIQUE AMIANTE</b>	N° : 721695 29/11/2019
Immeuble bâti concerné : <b>BATIMENT BRUN</b> <b>247 Avenue JEAN CARTIER - 83000 TOULON</b>

## 2. Rapport de repérage des matériaux et produits contenant de l'amiante

**8. Plans et ou croquis et ou photos permettant de repérer les matériaux amiantés**

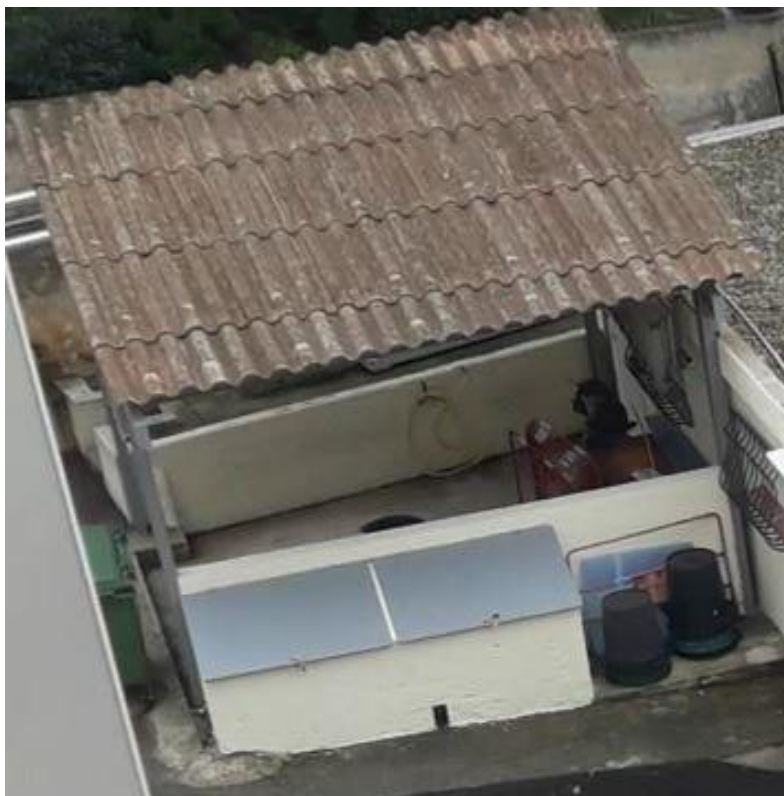
Matériau	Cf. DIAG	Localisations, signalisation	Etat de conservation	Mesures*
Plaques ondulées fibrociment	DIAG2	Préau atelier 1 (Enveloppe extérieure) - Toit	Matériau non dégradé	Evaluation périodique
Plaques ondulées fibrociment	DIAG2	Atelier 2 (Enveloppe extérieure) - Toit	Matériau non dégradé	Evaluation périodique

**Préau atelier 1 (Enveloppe extérieure) - Toit - Plaques ondulées fibrociment**

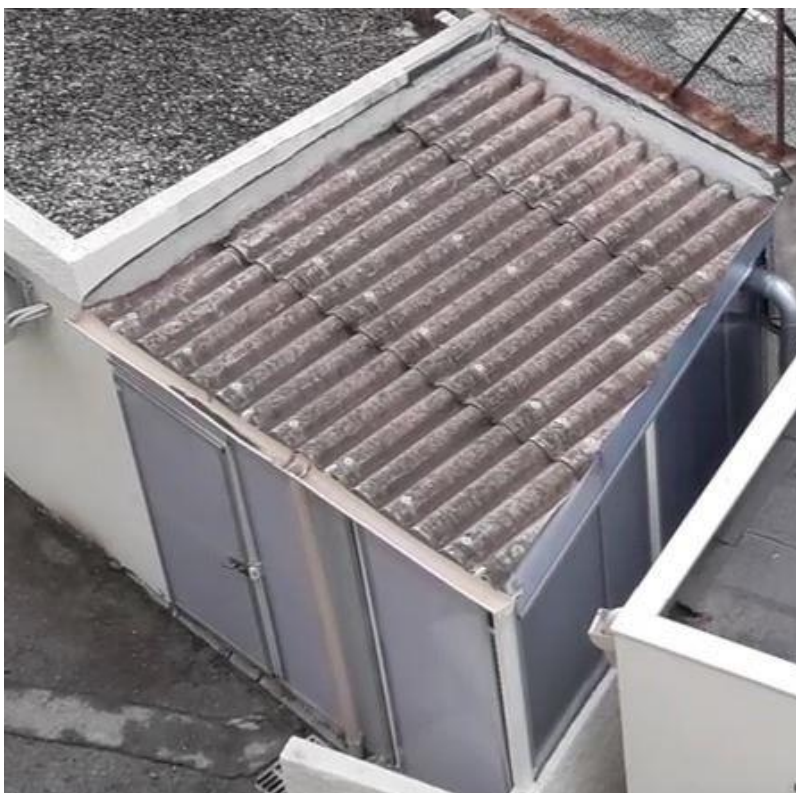
**Atelier 2 (Enveloppe extérieure) - Toit - Plaques ondulées fibrociment**
