DOSSIER TECHNIQUE AMIANTE

Rapport N° 721695 établi le 29/11/2019

**Immeuble de bureaux
BATIMENT BRUN
247 Avenue JEAN CARTIER
83000 TOULON**

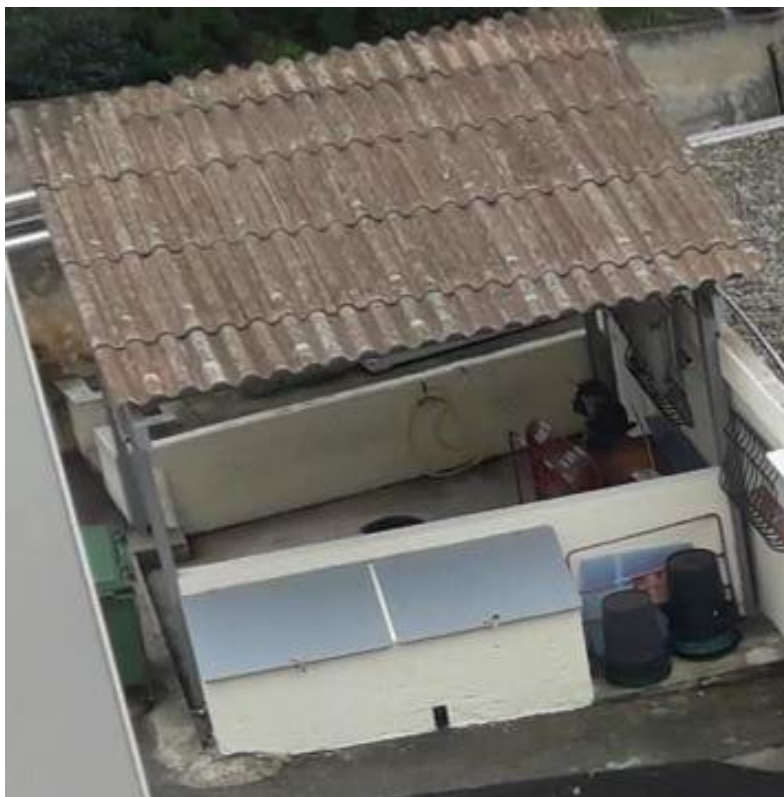
Matériau	Cf. DIAG	Localisations, signalisation	Etat de conservation	Mesures*
Plaques ondulées fibrociment	DIAG2	Préau atelier 1 (Enveloppe extérieure) - Toit	Matériau non dégradé	Evaluation périodique
Plaques ondulées fibrociment	DIAG2	Atelier 2 (Enveloppe extérieure) - Toit	Matériau non dégradé	Evaluation périodique

Préau atelier 1 (Enveloppe extérieure) - Toit - Plaques ondulées fibrociment

Date de la visite	Matériau ou produit	Localisations, signalisation	Etat de conservation	Mesures d'empoussièrement
20/11/2019	Plaques ondulées fibrociment	Préau atelier 1 (Enveloppe extérieure) - Toit	Matériau non dégradé	/
20/11/2019	Plaques ondulées fibrociment	Atelier 2 (Enveloppe extérieure) - Toit	Matériau non dégradé	/

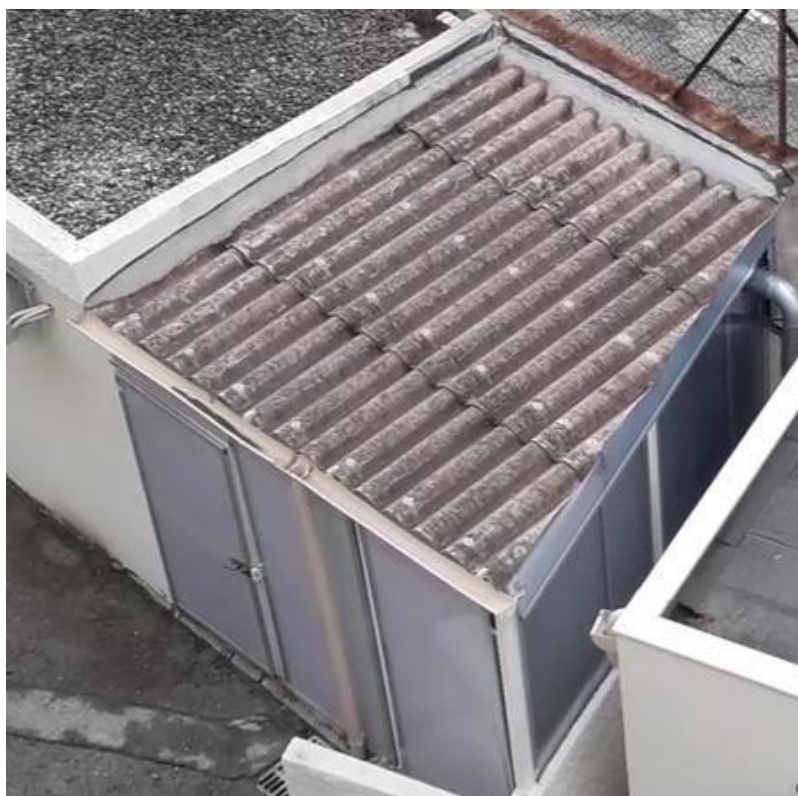
Atelier 2 (Enveloppe extérieure) - Toit - Plaques ondulées fibrociment
