Rapport de mission de repérage des matériaux et produits contenant de l'amiante avant réalisation de travaux dans un immeuble bâti

Numéro d'offre : **2836620.1**
Numéro de contrat : **C25155298**
Numéro de rapport (n° de tâche) : **T251303131**
Date : **08/08/2025**

Lieu d'intervention :
Bâtiment de bureaux
5 boulevard charles de gaulle
25000 BESANCON

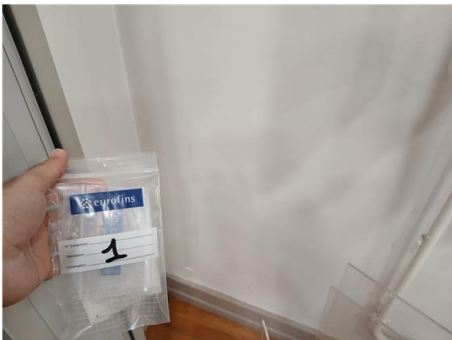
ANNEXE FICHES D'IDENTIFICATION ET DE COTATION
PRELEVEMENT : P001
Emplacement

Nom du client	Numéro de dossier	Partie d'ouvrage
DDFIP FRANCHE-COMTE ET DU DOUBS	T251303131	RDC - Zone box
Matériau	Date de prélèvement	Nom de l'opérateur
Enduit mural	30/07/2025	NICOLE Florian

Revêtement de murs - Murs

Résultat amiante
Absence d'amiante
DESCRIPTION DU PRELEVEMENT :
Objet

Référence Couche	Description visuelle
J01-COUCHE	Matériau semi-dur de type enduit (plâtreux) (blanc)

Référence Couche	PV analyse Amiante	Conclusion amiante
J01-COUCHE	AR-25-LE-082922-01	Fibres d'amiante non détectées

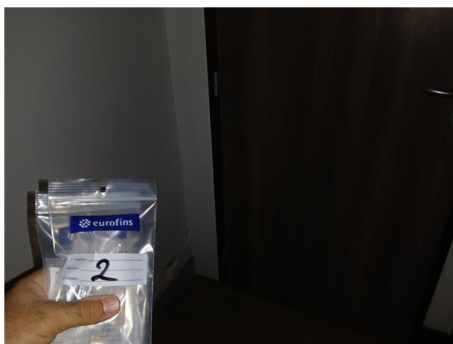
PRELEVEMENT : P002

Nom du client	Numéro de dossier	Partie d'ouvrage
DDFIP FRANCHE-COMTE ET DU DOUBS	T251303131	RDC - Zone box
Matériau	Date de prélèvement	Nom de l'opérateur
bandes calicots et plâtre	30/07/2025	NICOLE Florian

Cloisons - Murs

Absence d'amiante

Référence Couche	Description visuelle
J01-COUCHE	Matériau de type peinture (blanc) ; matériau semi-dur de type enduit (blanc) n°1 ; matériau semi-dur de type enduit (blanc) n°2
001-COUCHE	Matériau souple fibreux de type papier, carton (blanc) ; matériau souple fibreux de type papier, carton (marron)
002-COUCHE	Matériau semi-dur de type plâtre (blanc)

Référence Couche	PV analyse Amiante	Conclusion amiante
J01-COUCHE	AR-25-LE-082922-01	Fibres d'amiante non détectées
001-COUCHE	AR-25-LE-082922-01	Fibres d'amiante non détectées
002-COUCHE	AR-25-LE-082922-01	Fibres d'amiante non détectées

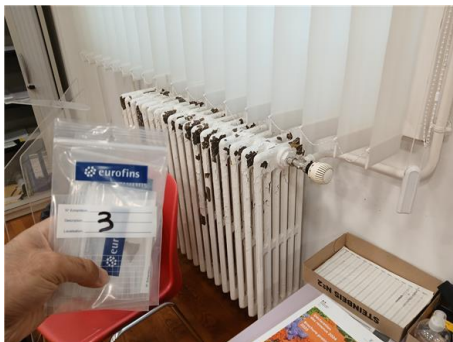
PRELEVEMENT : P003

Nom du client	Numéro de dossier	Partie d'ouvrage
DDFIP FRANCHE-COMTE ET DU DOUBS	T251303131	RDC - Zone box
Matériau	Date de prélèvement	Nom de l'opérateur
Peinture	30/07/2025	NICOLE Florian

Radiateur - radiateur

Absence d'amiante

Référence Couche	Description visuelle
J01-COUCHE	Matériau de type peinture (blanc) ; matériau semi-dur (brillant) (beige) en traces

Référence Couche	PV analyse Amiante	Conclusion amiante
J01-COUCHE	AR-25-LE-082922-01	Fibres d'amiante non détectées

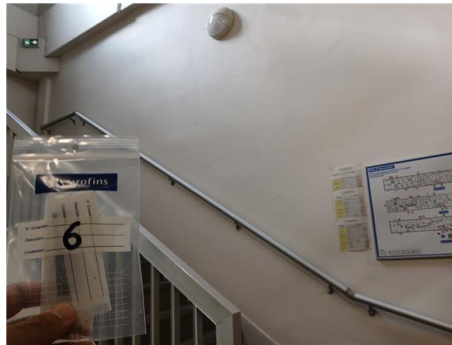
PRELEVEMENT : P006

Nom du client	Numéro de dossier	Partie d'ouvrage
DDFIP FRANCHE-COMTE ET DU DOUBS	T251303131	RDC - Entrée
Matériau	Date de prélèvement	Nom de l'opérateur
Enduit mural	30/07/2025	NICOLE Florian

Revêtement de murs - Murs

Absence d'amiante

Référence Couche	Description visuelle
J01-COUCHE	Matériau de type peinture (marron) ; matériau semi-dur de type enduit (blanc)

Référence Couche	PV analyse Amiante	Conclusion amiante
J01-COUCHE	AR-25-LE-082922-01	Fibres d'amiante non détectées

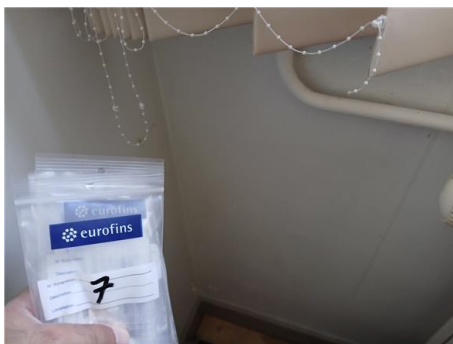
PRELEVEMENT : P007

Nom du client	Numéro de dossier	Partie d'ouvrage
DDFIP FRANCHE-COMTE ET DU DOUBS	T251303131	RDC - Repro
Matériau	Date de prélèvement	Nom de l'opérateur
Enduit mural	30/07/2025	NICOLE Florian

Revêtement de murs - Murs

Absence d'amiante

Référence Couche	Description visuelle
J01-COUCHE	Matériau de type peinture (blanc) ; matériau semi-dur de type enduit (blanc)

Référence Couche	PV analyse Amiante	Conclusion amiante
J01-COUCHE	AR-25-LE-082922-01	Fibres d'amiante non détectées

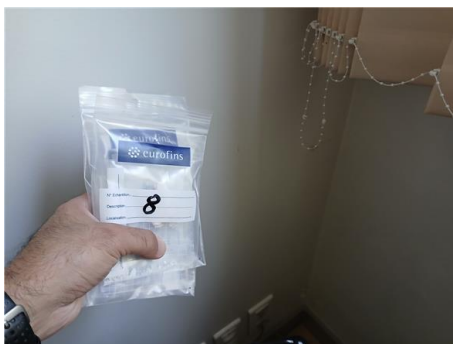
PRELEVEMENT : P008

Nom du client	Numéro de dossier	Partie d'ouvrage
DDFIP FRANCHE-COMTE ET DU DOUBS	T251303131	RDC - Repro
Matériau	Date de prélèvement	Nom de l'opérateur
bandes calicots et plâtre	30/07/2025	NICOLE Florian

Cloisons - Murs

Absence d'amiante

Référence Couche	Description visuelle
J01-COUCHE	Matériau de type peinture (blanc) ; matériau semi-dur de type enduit (blanc) n°1 ; matériau semi-dur de type enduit (blanc) n°2
001-COUCHE	Matériau semi-dur de type plâtre (blanc)
002-COUCHE	Matériau souple fibreux de type papier, carton (blanc) ; matériau souple fibreux de type papier, carton (marron)

Référence Couche	PV analyse Amiante	Conclusion amiante
J01-COUCHE	AR-25-LE-082922-01	Fibres d'amiante non détectées
001-COUCHE	AR-25-LE-082922-01	Fibres d'amiante non détectées
002-COUCHE	AR-25-LE-082922-01	Fibres d'amiante non détectées

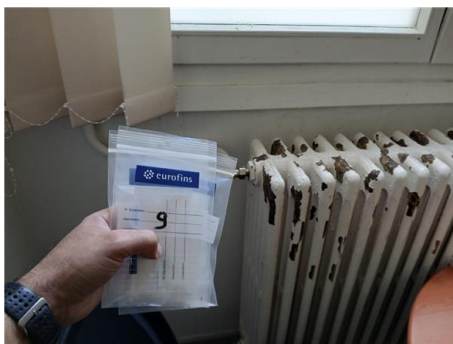
PRELEVEMENT : P009
Emplacement

Nom du client	Numéro de dossier	Partie d'ouvrage
DDFIP FRANCHE-COMTE ET DU DOUBS	T251303131	RDC - Repro
Matériau	Date de prélèvement	Nom de l'opérateur
Peinture	30/07/2025	NICOLE Florian

Radiateur - radiateur

Résultat amiante
Absence d'amiante
DESCRIPTION DU PRELEVEMENT :
Objet

Référence Couche	Description visuelle
J01-COUCHE	Matériau de type peinture (blanc) ; matériau (marron) en traces

Référence Couche	PV analyse Amiante	Conclusion amiante
J01-COUCHE	AR-25-LE-082922-01	Fibres d'amiante non détectées

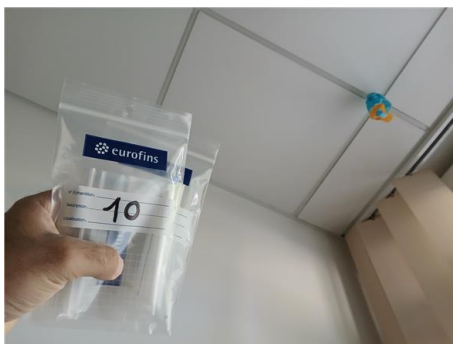
PRELEVEMENT : P010

Nom du client	Numéro de dossier	Partie d'ouvrage
DDFIP FRANCHE-COMTE ET DU DOUBS	T251303131	RDC - Repro
Matériau	Date de prélèvement	Nom de l'opérateur
Plaque de faux-plafond	30/07/2025	NICOLE Florian

Faux-plafond - Plafond

Absence d'amiante

Référence Couche	Description visuelle
J01-COUCHE	Matériau de type peinture (blanc) ; matériau semi-dur fibreux de type faux-plafonds (jaune)

Référence Couche	PV analyse Amiante	Conclusion amiante
J01-COUCHE	AR-25-LE-082922-01	Fibres d'amiante non détectées

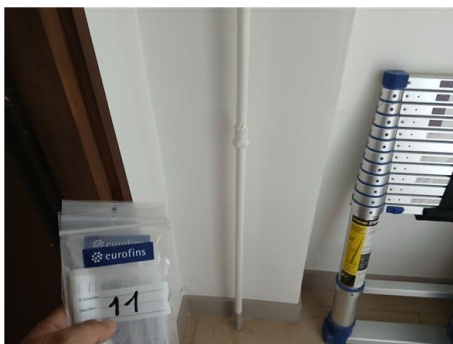
PRELEVEMENT : P011

Nom du client	Numéro de dossier	Partie d'ouvrage
DDFIP FRANCHE-COMTE ET DU DOUBS	T251303131	RDC - Caisse guichets
Matériau	Date de prélèvement	Nom de l'opérateur
Enduit mural	30/07/2025	NICOLE Florian

Revêtement de murs - Murs

Absence d'amiante

Référence Couche	Description visuelle
J01-COUCHE	Matériau semi-dur de type enduit (blanc)

Référence Couche	PV analyse Amiante	Conclusion amiante
J01-COUCHE	AR-25-LE-082922-01	Fibres d'amiante non détectées

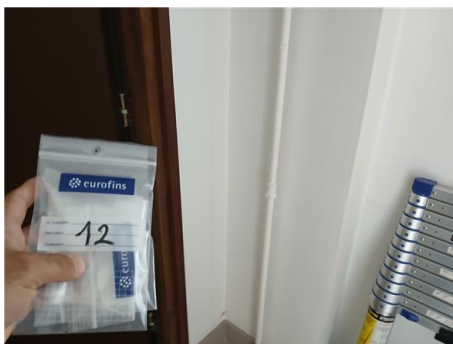
PRELEVEMENT : P012

Nom du client	Numéro de dossier	Partie d'ouvrage
DDFIP FRANCHE-COMTE ET DU DOUBS	T251303131	RDC - Caisse guichets
Matériau	Date de prélèvement	Nom de l'opérateur
bandes calicots et plâtre	30/07/2025	NICOLE Florian

Cloisons - Murs

Absence d'amiante

Référence Couche	Description visuelle
J01-COUCHE	Matériau de type peinture (blanc) ; matériau semi-dur de type enduit (blanc) n°1 ; matériau semi-dur de type enduit (blanc) n°2 ; matériau semi-dur de type plâtre (blanc) en traces
001-COUCHE	Matériau souple fibreux de type papier, carton (blanc) ; matériau souple fibreux de type papier, carton (marron)

Référence Couche	PV analyse Amiante	Conclusion amiante
J01-COUCHE	AR-25-LE-082922-01	Fibres d'amiante non détectées
001-COUCHE	AR-25-LE-082922-01	Fibres d'amiante non détectées
