Rapport de recherche de polluants dans les revêtements routiers ou bitumineux

Numéro de dossier : **APHP11_2_PSL_20250605_X_X_ENTREE.PRINCIPALE_CAROT**
Norme employée : Absence de norme de référence
Date du repérage : 13/06/2025
Heure d'arrivée : 10 h 30
Date émission : 30/06/2025

Adresse : **Hôpital Pitié – Salpêtrière
47-83, boulevard de l'Hôpital
75013 PARIS 13EME ARRONDISSEMENT**

Référence cadastrale : **Non communiquée**
Périmètre de repérage : **Entrée Pitié Salpêtrière,**

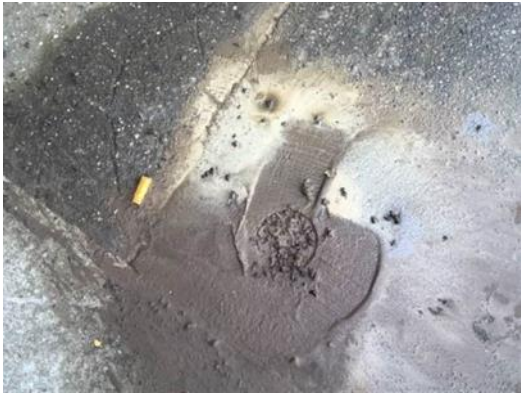
Réf. carotte	Localisation	Epaisseur (cm)	Photo	Couches	Conclusion amiante	Conclusion HAP	Conclusion HCT
Carotte 01	Voie : S/O PR / Pos : S/O Géo. X : S/O Géo. Y : S/O Précision : S/O	3

Réf. : Couche 01 Descriptif : Tranchée - Enrobé bitumineux noir Epaisseur : 3	Absence	<50 mg/kg	S/O
Carotte 02	Voie : S/O PR / Pos : S/O Géo. X : S/O Géo. Y : S/O Précision : S/O	3

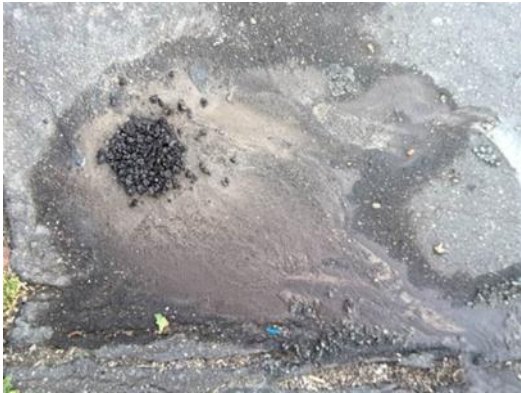
Réf. : Couche 01 Descriptif : Enrobé bitumineux noir Epaisseur : 3	Absence	<50 mg/kg	S/O

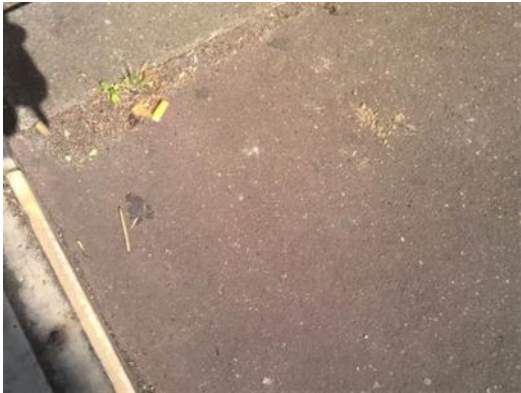
Réf. carotte	Localisation	Epaisseur (cm)	Photo	Couches	Conclusion amiante	Conclusion HAP	Conclusion HCT
Carotte 03	Voie : S/O PR / Pos : S/O Géo. X : S/O Géo. Y : S/O Précision : S/O	3

Réf. : Couche 01 Descriptif : Enrobé bitumineux rouge Epaisseur : 3	Absence	<50 mg/kg	S/O
Carotte 04	Voie : S/O PR / Pos : S/O Géo. X : S/O Géo. Y : S/O Précision : S/O	3

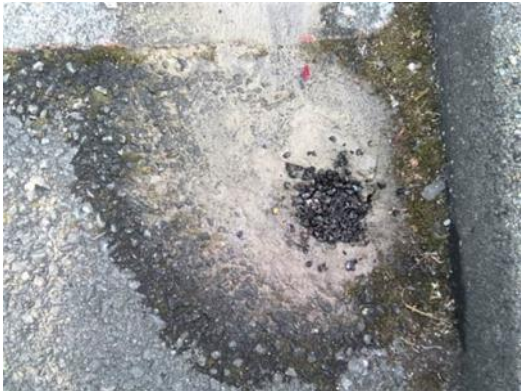
Réf. : Couche 01 Descriptif : Enrobé bitumineux noir Epaisseur : 7	Absence	<50 mg/kg	S/O

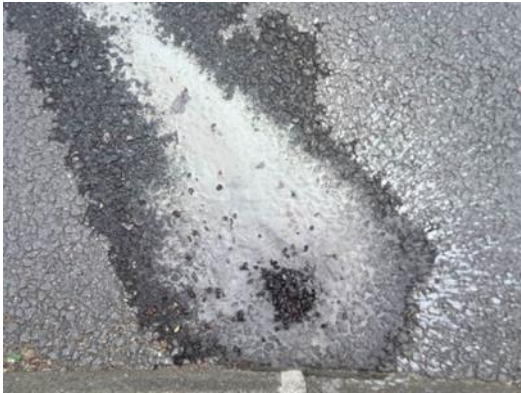
Réf. carotte	Localisation	Epaisseur (cm)	Photo	Couches	Conclusion amiante	Conclusion HAP	Conclusion HCT
Carotte 06	Voie : S/O PR / Pos : S/O Géo. X : S/O Géo. Y : S/O Précision : S/O	7

Réf. : Couche 01 Descriptif : Enrobé bitumineux noir Epaisseur : 7	Absence	<50 mg/kg	S/O
Carotte 07	Voie : S/O PR / Pos : S/O Géo. X : S/O Géo. Y : S/O Précision : S/O	3

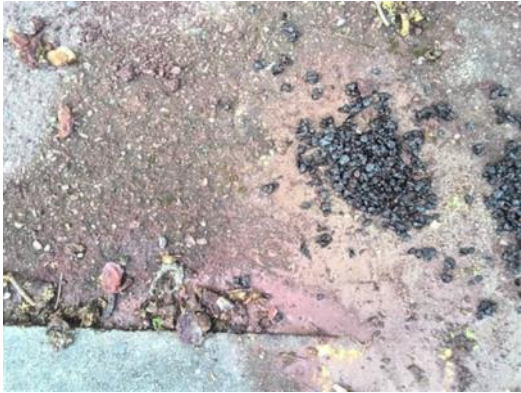
Réf. : Couche 01 Descriptif : Enrobé bitumineux noir Epaisseur : 3	Absence	<50 mg/kg	S/O
Carotte 08	Voie : S/O PR / Pos : S/O Géo. X : S/O Géo. Y : S/O Précision : S/O	3

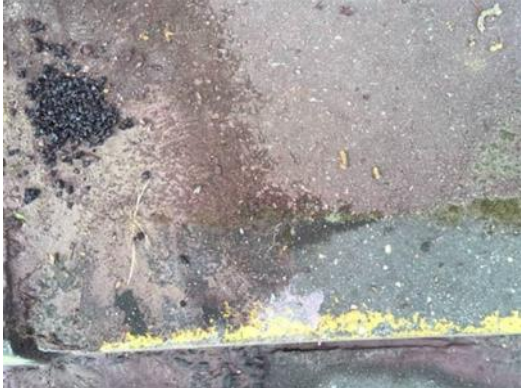
Réf. : Couche 01 Descriptif : Rustine - Enrobé bitumineux noir Epaisseur : 3	Absence	<50 mg/kg	S/O
