RESTAURATION INTÉRIEURE DE LA NEF

Cathédrale Saint-André

DCE

RAPPORT DE PRÉSENTATION

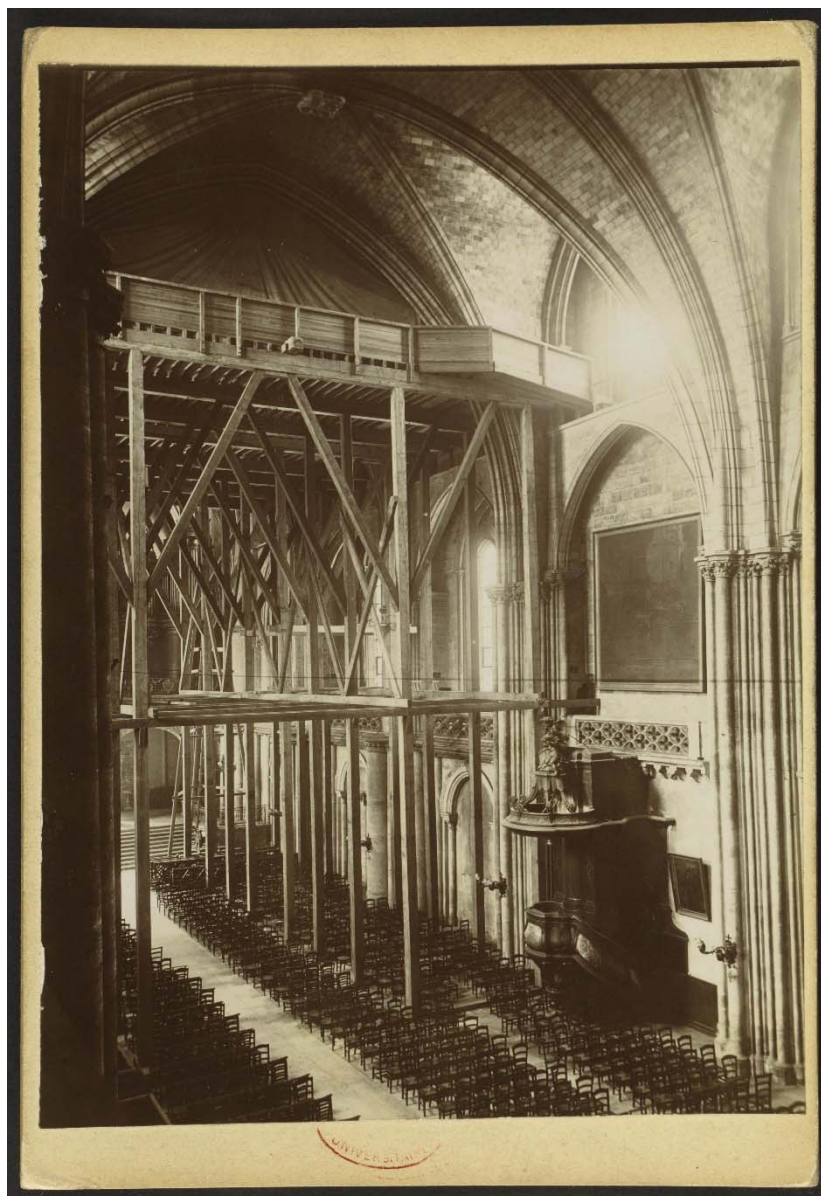
*Jean Auguste Brutails, « Cathédrale Saint-André de Bordeaux, échafaudage dans la nef »,
(Université Michel de Montaigne Bordeaux 3, BU, cote 1389).*
