# Rapport de mission de repérage des matériaux et produits contenant de l'amiante avant réalisation de travaux dans un immeuble bâti

**Rez de chaussée : Accès  
Hall d'entrée et Bureau  
R08  
Portail accès Cour Nord**

**DGAC  
82-84, rue des Pyrénées  
75020 PARIS**

**Référence du rapport :** CIDVI/24/020

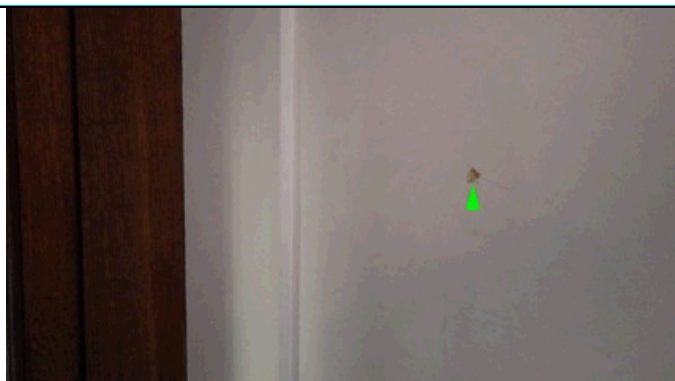
Matériaux : ZPSO-001 – Prélèvement P001  
 Description : Peinture et enduit plâtreux (sur pierre)  
 Localisation : 82-84, rue des Pyrénées 75020 PARIS  
 Rez de chaussée – Accès Hall d'entrée – Mur Droit  
 Résultat : Absence d'amiante

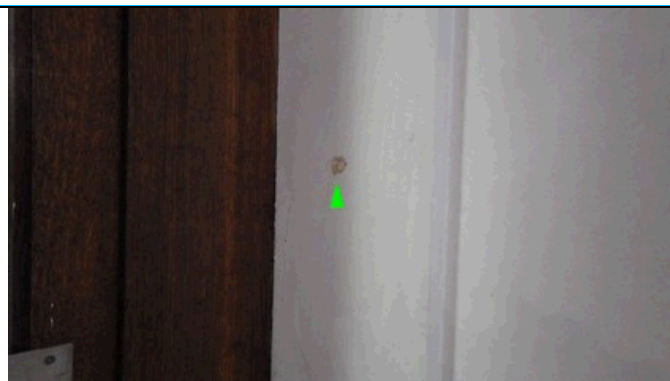
Matériaux : ZPSO-002 – Prélèvement P002  
 Description : Peinture et enduit plâtreux (sur pierre)  
 Localisation : 82-84, rue des Pyrénées 75020 PARIS  
 Rez de chaussée – Accès Hall d'entrée – Tableau de porte Droit  
 Résultat : Absence d'amiante

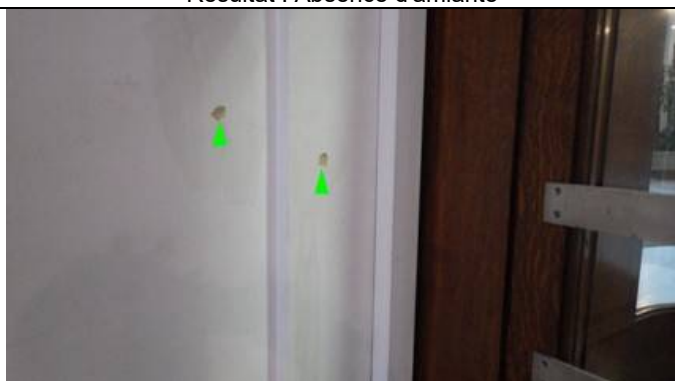
Matériaux : ZPSO-003 et ZPSO-004  
 Prélèvements P003 et P004  
 Description : Peinture et enduit plâtreux (sur pierre)  
 Localisation : 82-84, rue des Pyrénées 75020 PARIS  
 Rez de chaussée – Accès Hall d'entrée  
 Mur Gauche et Tableau de porte Gauche  
 Résultat : Absence d'amiante

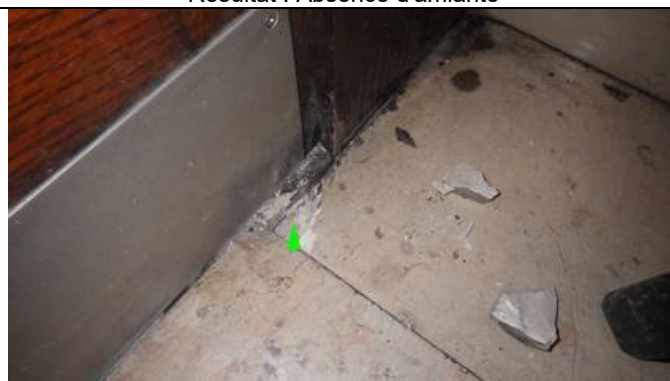
Matériaux : ZPSO-005 – Prélèvement P005  
 Description : Chape maigre (compacte grise) sous marbre  
 Localisation : 82-84, rue des Pyrénées 75020 PARIS  
 Rez de chaussée – Accès Hall d'entrée – Sol  
 Résultat : Absence d'amiante

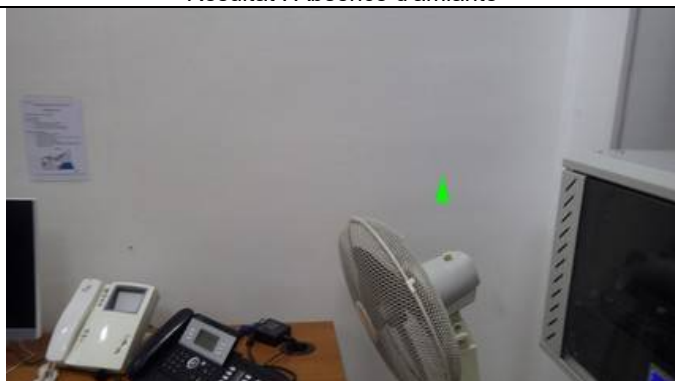
Matériaux : ZPSO-006 – Prélèvement P006  
 Description : Peinture, toile de verre et enduit plâtreux (sur pierre)  
 Localisation : 82-84, rue des Pyrénées 75020 PARIS  
 Rez de chaussée – Bureau R08 – Mur Droit  
 Résultat : Absence d'amiante

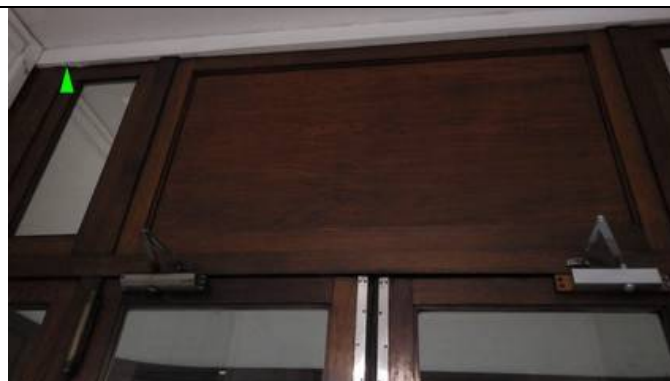
Matériaux : ZPSO-007 – Prélèvement P0017  
 Description : Peinture et enduit plâtreux sur linteau de porte  
 Localisation : 82-84, rue des Pyrénées 75020 PARIS  
 Rez de chaussée – Accès Hall d'entrée – Linteau de porte  
 Résultat : Absence d'amiante

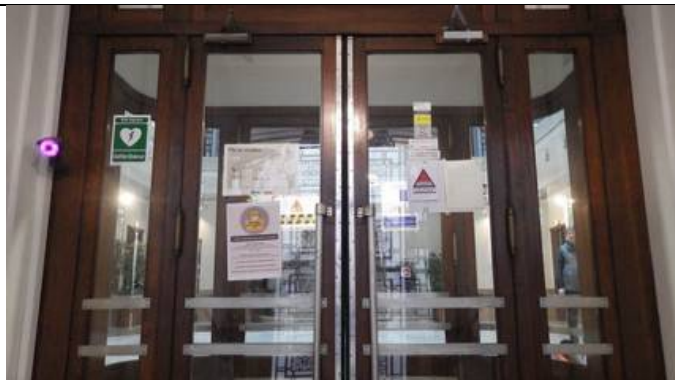
Matériaux : ZPSO-011 – Non prélevés

Description : Bloc porte en bois vernis, parclores en bois vernis,  
joints en caoutchouc noir sur les 2 battants

Rez de chaussée – Accès Hall d'entrée – 1<sup>er</sup> bloc porte

Résultat : Absence d'amiante

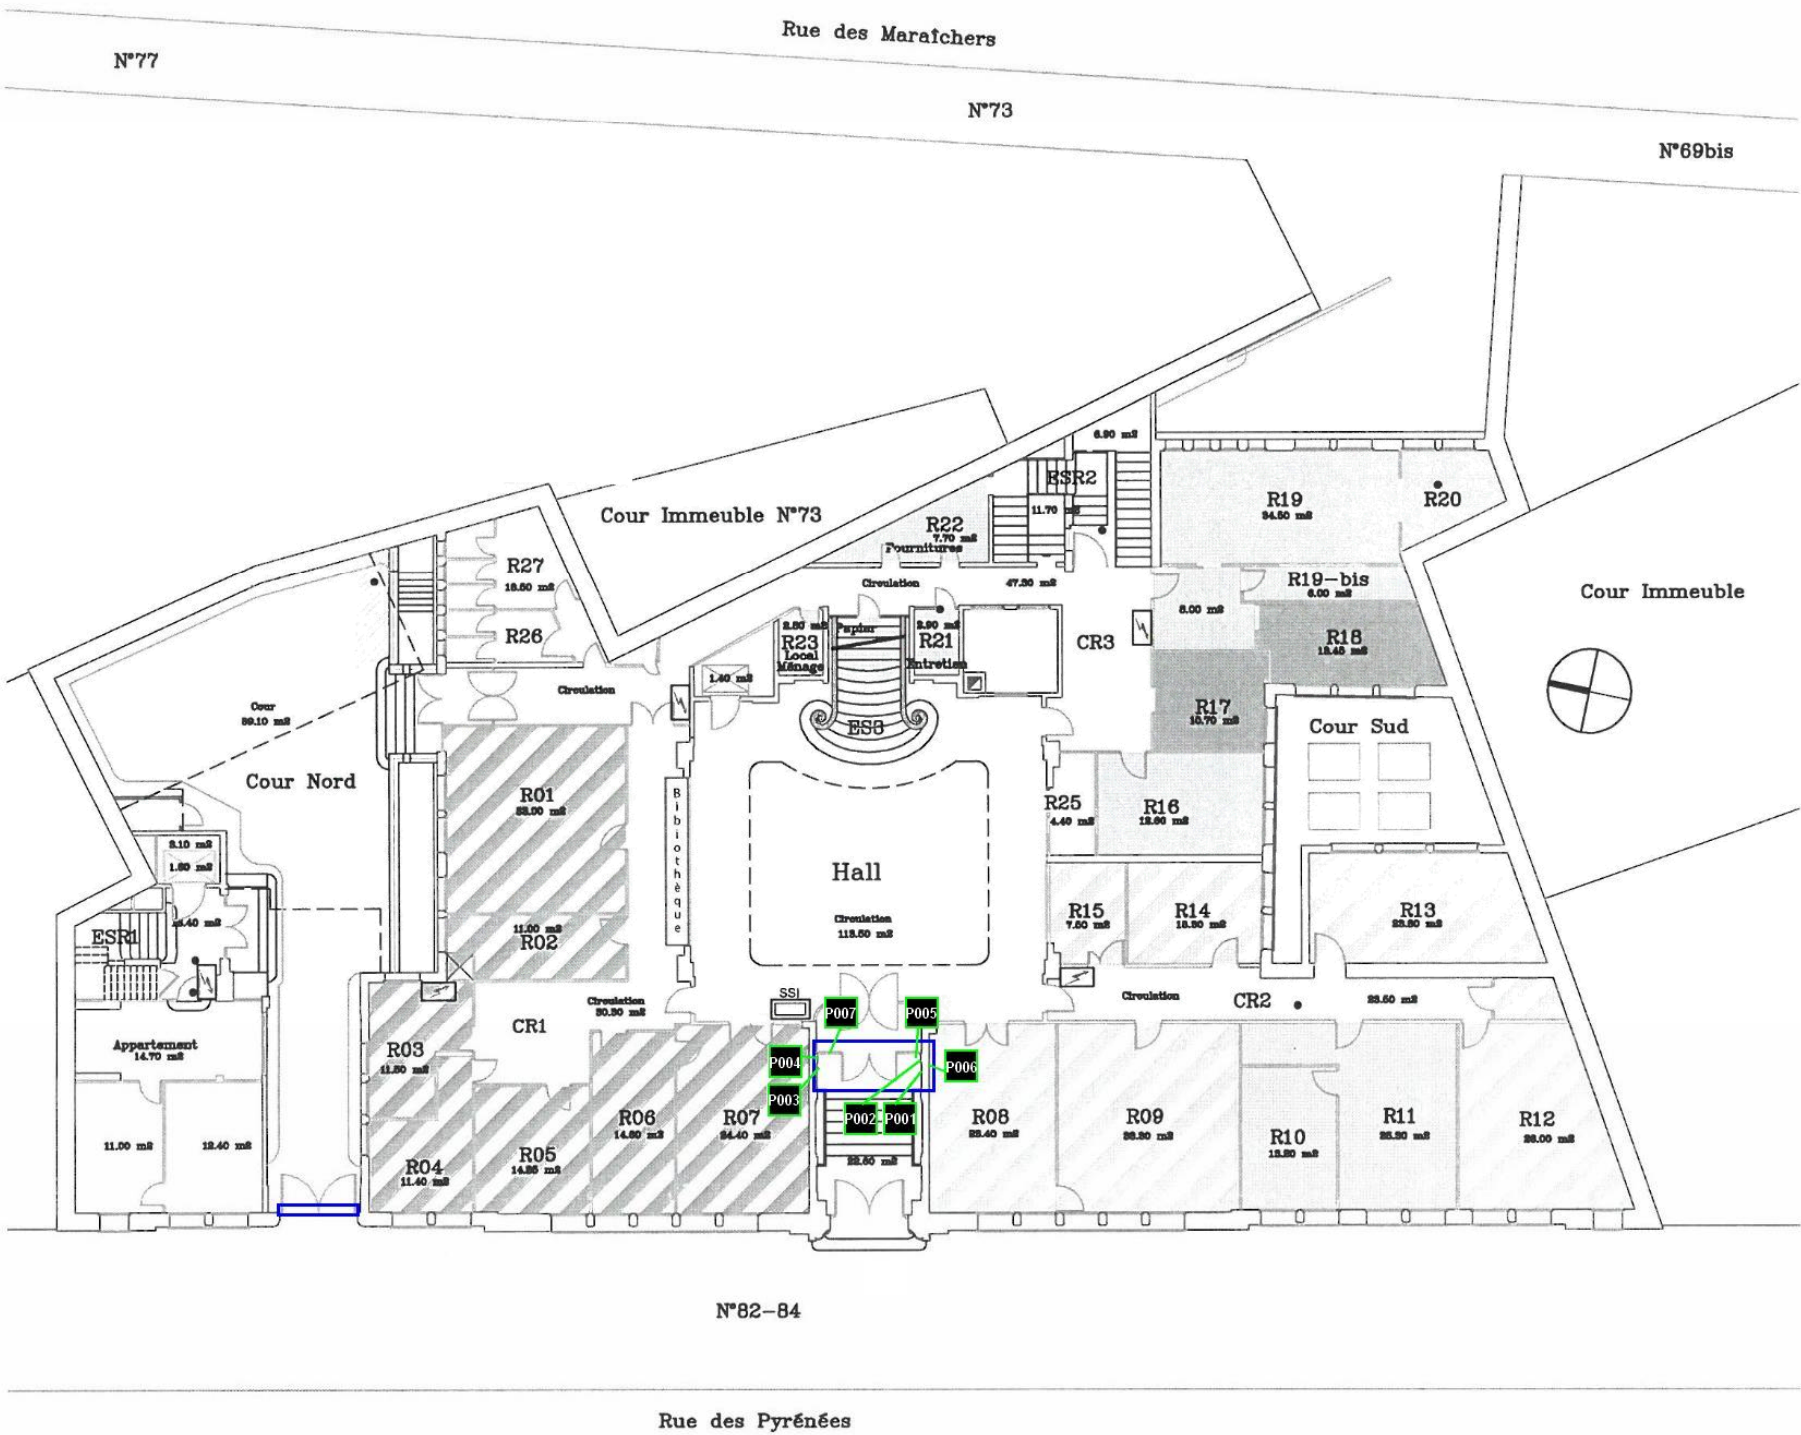
## Rez de chaussée

ABSENCE DE MATERIAU ET PRODUIT

- N MATERIAUX ET PRODUITS PRELEVES**
- NE CONTENANT PAS D'AMIANTE**
- P001, P003 : Enduit plâtreux mural et peinture blanche (mur en pierre)
- P002, P004 : Enduit plâtreux et peinture blanche sur tableau de porte (mur en pierre)
- P005 : Chape maigre (compacte grise) sous sol en marbre
- P006 : Toile de verre, peinture blanche et enduit plâtreux mural (mur en pierre)
- P007 : Enduit plâtreux et peinture blanche sur linteau de porte
