Rapport de mission de repérage du plomb avant travaux dans un immeuble bâti

(Selon Norme NF X 46-035 de Juin 2021)

Rez de chaussée : Accès Hall
d'entrée et Bureau R08
Portail accès Cour Nord

DGAC
82-84, rue des Pyrénées
75020 PARIS

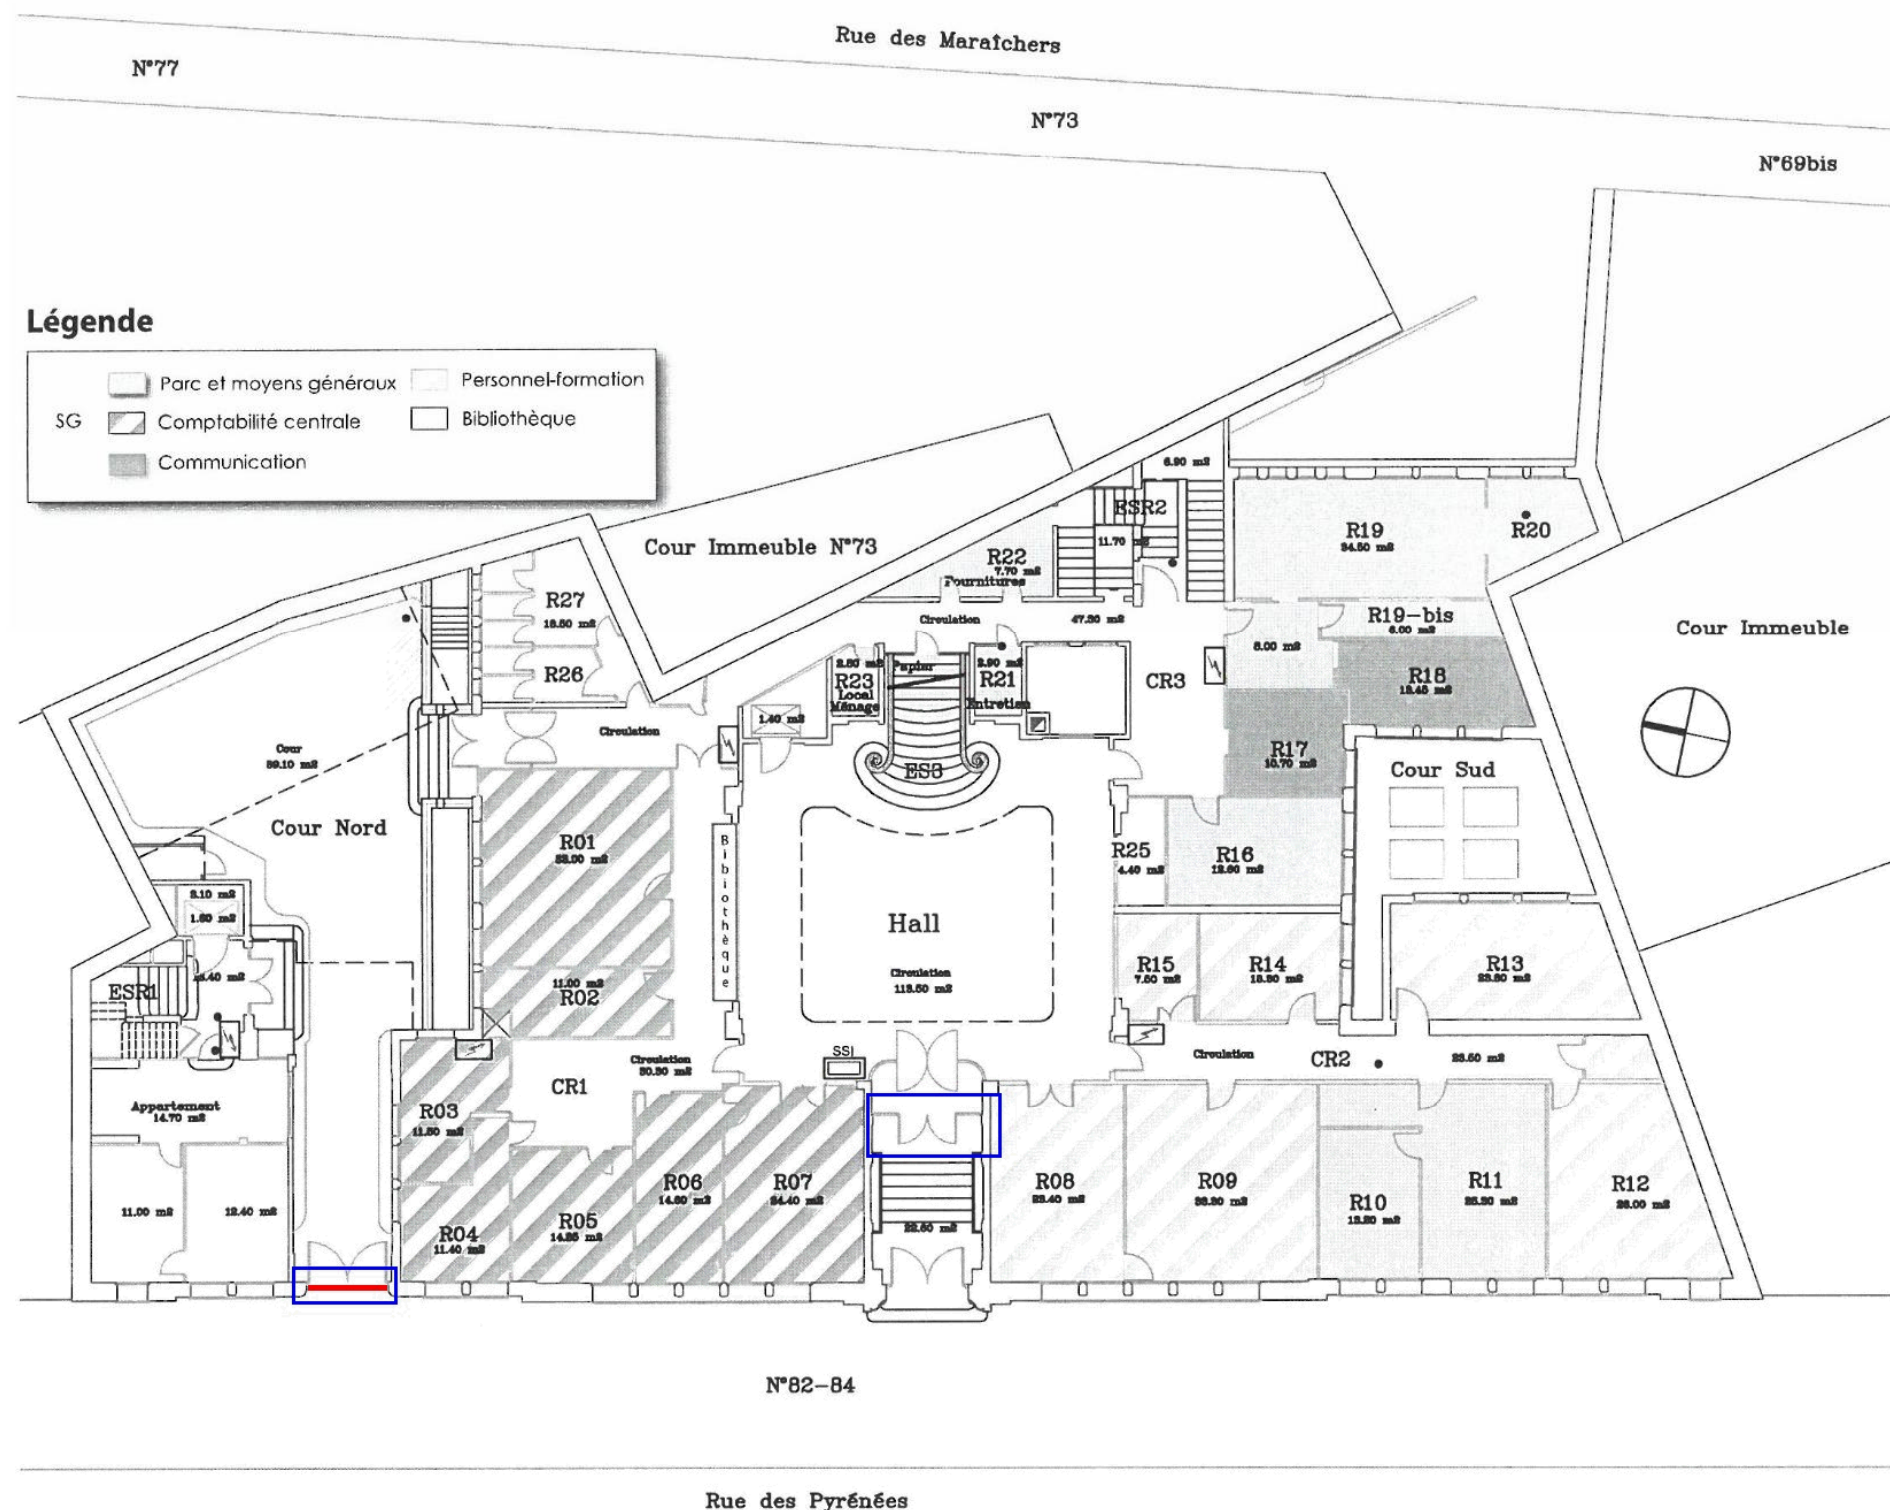
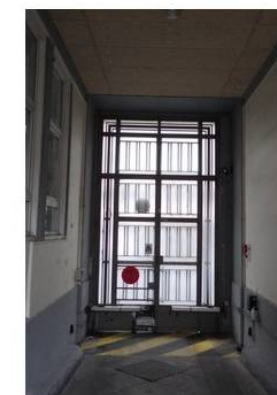
Rez de chaussée

N°	Unité repérage	Zone	Substrat	Revêtement apparent	Localisation mesure	Teneur en plomb (mg/cm²)	Incertitude de la mesure (+/-, en mg/cm²)	Observations
2	Portail Battant Droit Intérieur	A	Métal	Peinture	Battant intérieur Droit (mesure 1)	4,84	+/- 1,15	
3	Portail Battant Gauche Intérieur	A	Métal	Peinture	Battant intérieur Gauche (mesure 1)	5,68	+/- 0,98	
4	Portail Battant Droit extérieur	A	Métal	Peinture	Battant extérieur Droit (mesure 1)	3,91	+/- 0,30	
5	Portail Battant Gauche extérieur	A	Métal	Peinture	Battant extérieur Gauche (mesure 1)	5,73	+/- 1,24	
6	Portail Dormant Droit	A	Métal	Peinture	Dormant Droit (mesure 1)	4,65	+/- 1,10	
7	Portail Dormant Gauche	A	Métal	Peinture	Dormant Gauche (mesure 1)	4,48	+/- 1,05	
Nombre d'unités de repérages : 6

Localisation des Unités de Repérages
avec une teneur en PLOMB > 1 mg/cm²
— Portail métallique (battants et dormant)

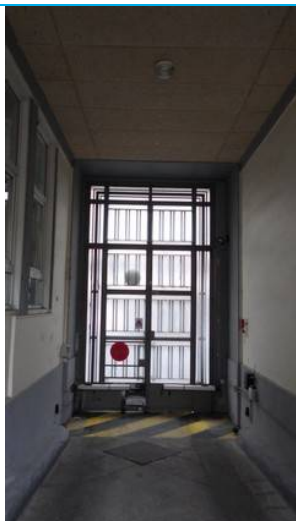
Rez de chaussée / **Portail métal** accès Cour Nord
(84 rue des Pyrénées)

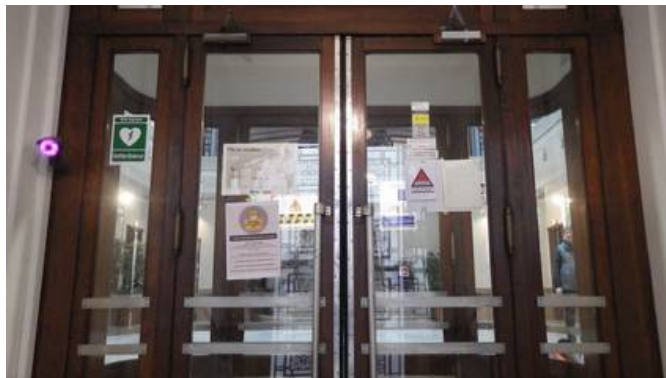
Rez de chaussée / 1^{er} bloc porte accès Hall d'entrée
Battants et dormant en bois vernis, renforts et gonds métal brut

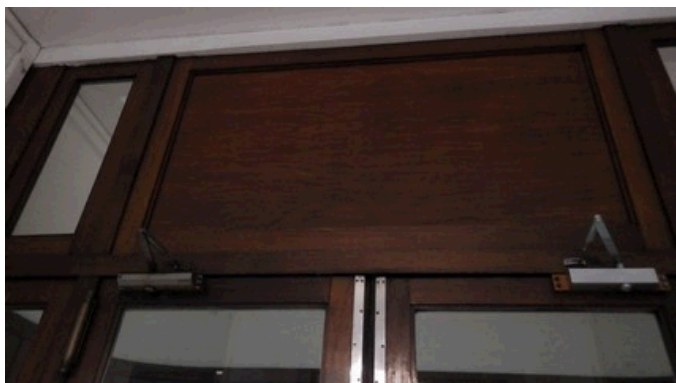
Rez de chaussée / 1^{er} bloc porte accès Hall d'entrée
Linteau de porte plâtré et peinture

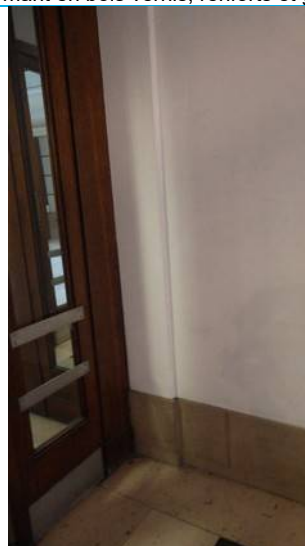
Rez de chaussée / 1^{er} bloc porte accès Hall d'entrée
Mur Droit et tableau de porte Droit : peinture et enduit sur pierre

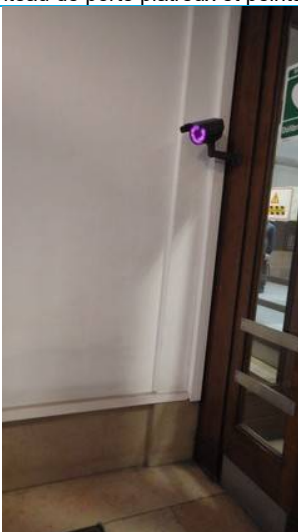
Rez de chaussée / 1^{er} bloc porte accès Hall d'entrée
Mur Gauche et tableau de porte Gauche : peinture et enduit sur pierre

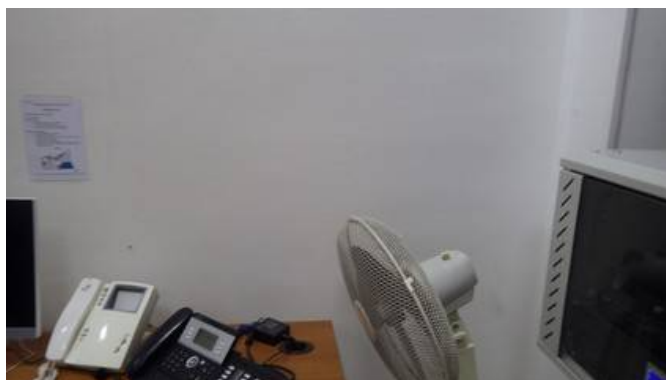
N°	Unité repérage	Zone	Substrat	Revêtement apparent	Localisation mesure	Teneur en plomb (mg/cm²)	Incertitude de la mesure (+/-, en mg/cm²)	Observations
36	Mur	D	Pierre	Peinture et toile de verre	Mur (mesure 1)	0.05	+/- 0.05	
37					Mur (mesure 2)	0.06	+/- 0.05	
Nombre d'unités de repérages : 1

Rez de chaussée / Bureau R08
Mur Droit : Peinture, toile de verre et enduit sur pierre
