DIAG-FAISABILITÉ

STRUCTURE RAPPORT

Le château de Fontainebleau (Seine et Marne), a pour maître d'ouvrage l'EPCF.

Le vestibule Serlio, fait l'objet d'un projet de réaffectations de locaux, et de création d'un ascenseur.

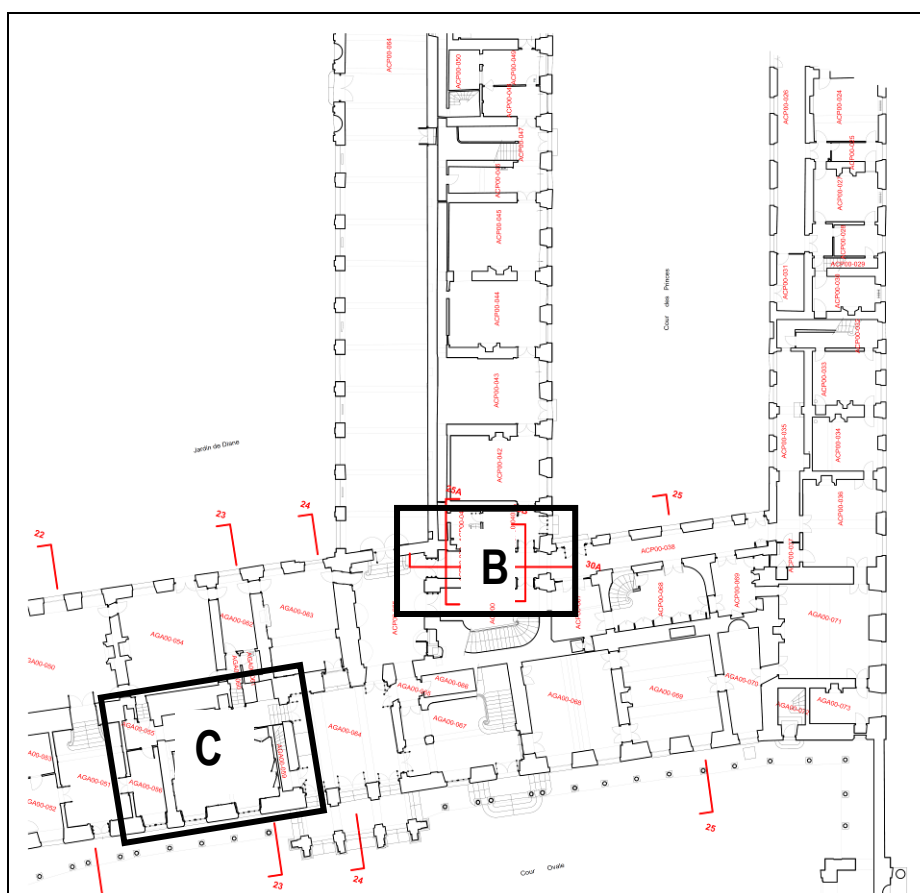
Vestibule Serlio – repérage des zones objet de l'étude de structure – plan de rez-de-chaussée de Patrick Ponsot

- Zone B : du sous-sol à l'entresol du 1^{er} étage, création d'un ascenseur
- Zone C : du sous-sol à l'entresol du rez-de-chaussée, diagnostic de structure et fondations

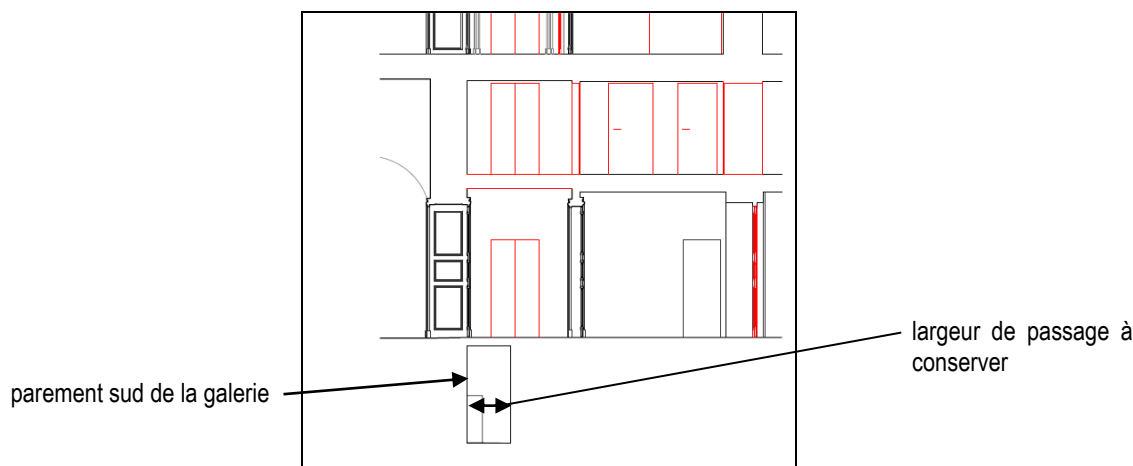
Extrait de la coupe transversale 25B de Patrick Ponsot

Le parement sud, de la galerie du sous-sol, est constitué par la fondation du refend de l'escalier de la Minerve. Le parement de la fondation règne avec le parement en élévation.

La préservation du fonctionnement de la galerie, dont la largeur de passage et la hauteur sont très faibles, interdit la possibilité de création de nouveau point porteur vertical côté sud, ou de retombée de poutre.

Par conséquent, l'implantation projetée de l'ascenseur nécessite que la cage soit portée partiellement par le refend de l'escalier de la Minerve, et ne permet pas un mode de fondation indépendant de l'existant.

Dans ces conditions, nous proposons de fonder la cage superficiellement, au même niveau que les fondations existantes, en reportant la majorité des charges côté nord, afin de limiter le rechargement le refend de l'escalier de la Minerve.

- Ascenseur :
 - Cage 3 faces en béton armé,
 - Noyau porteur côté nord, y compris support de machinerie,
 - Voiles latéraux empochés à tous les niveaux dans refend de l'escalier de la Minerve, avec minimisation des ajouts de charges,

- Cuvette suspendue en partie supérieure de la galerie de sous-sol,
- Refend en pan de bois :
 - Démolition et remplacement par voile de la cage, et charpente métallique toute hauteur au droit de l'ouverture créée à l'entresol,
