## Rapport de mission de repérage des matériaux et produits contenant de l'amiante avant démolition d'un immeuble bâti

Numéro d'offre : **2816365**  
Numéro de contrat : **2816365**  
Numéro de rapport (n° de tâche) : **110131**  
Date : **08/08/2025**

**Local de gardiennage**

**ZI Degrad des Cannes  
97354 REMIRE-MONTJOLY**

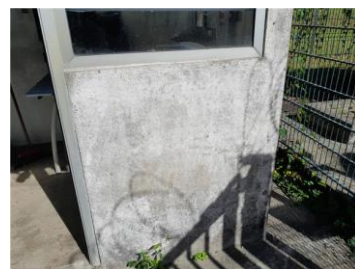
**PRELEVEMENT : P002**

Enduit / Peinture

Référence Couche	Description visuelle
Fr1	Peintures multiples non séparable + enduit gris en vrac hétérogène

Référence Couche	PV analyse Amiante	Conclusion amiante
Fr1		Fibres d'amiante non détectées

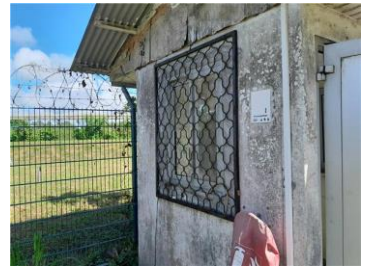
**PRELEVEMENT : P003**

Enduit / Peinture

Référence Couche	Description visuelle
Fr1	Peintures multiples non séparable + enduit compact gris hétérogène

Référence Couche	PV analyse Amiante	Conclusion amiante
Fr1		Fibres d'amiante non détectées

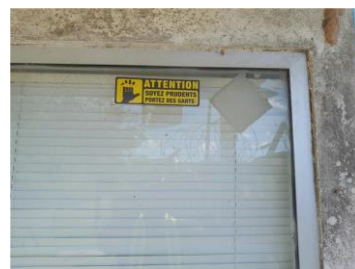
**PRELEVEMENT : P004**

Joint de tirefond

Référence Couche	Description visuelle
Fr1	Peinture non séparable + matériau mou blanc avec poussières

Référence Couche	PV analyse Amiante	Conclusion amiante
Fr1		Fibres d'amiante non détectées

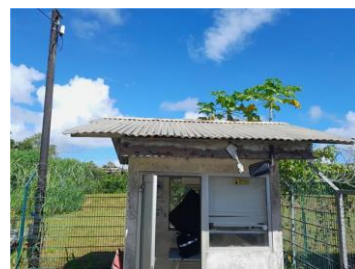
**PRELEVEMENT : P005**

Joint de tirefond

Référence Couche	Description visuelle
Fr1	Matériau bitumineux noir avec poussières

Référence Couche	PV analyse Amiante	Conclusion amiante
Fr1		Fibres d'amiante non détectées
