DOSSIER DE DIAGNOSTICS TECHNIQUES

Référence : 16-02-019752

**42 rue Lauth
67000 STRASBOURG**

Rapport de mission de repérage des matériaux et produits contenant de l'amiante avant réalisation de travaux

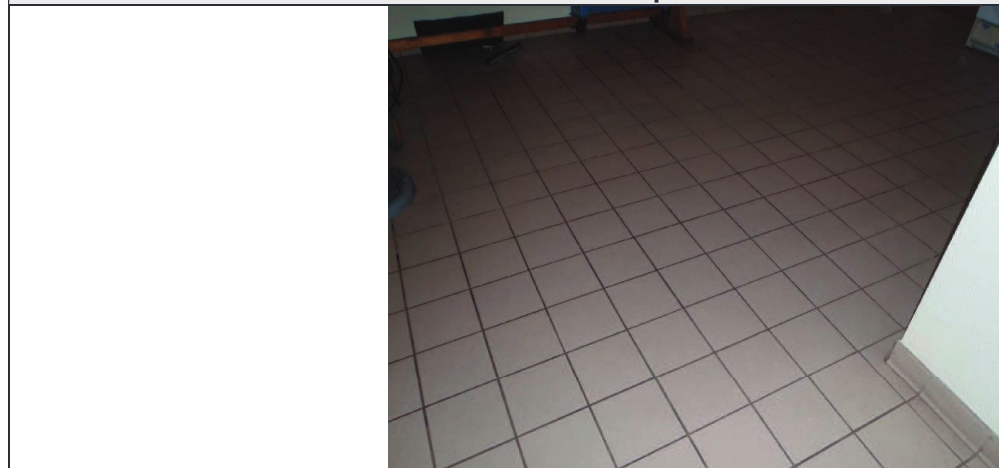
PRELEVEMENT : P001

Nom du client	Numéro de dossier	Pièce ou local
MINISTERE DE LA DEFENSE ETS D'INFRASTRUCTURE DE LA DEFENSE	16-02-019752	RDC - WC
Matériau	Date de prélèvement	Nom de l'opérateur
Carrelage + colle + ragréage 1	02/03/2016	DOS SANTOS TREVAS MAGNO MARCIO
Localisation	Résultat	
Plancher - Sol	absence d'amiante

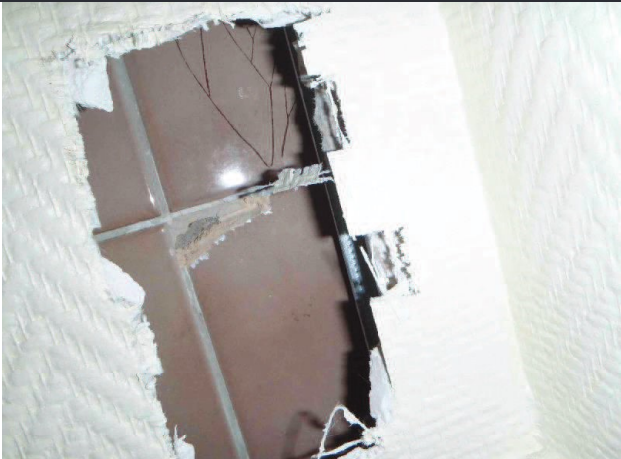
PRELEVEMENT : P003

Nom du client	Numéro de dossier	Pièce ou local
MINISTERE DE LA DEFENSE ETS D'INFRASTRUCTURE DE LA DEFENSE	16-02-019752	RDC - WC
Matériau	Date de prélèvement	Nom de l'opérateur
Faïence + colle + joint 3	02/03/2016	DOS SANTOS TREVAS MAGNO MARCIO
Localisation		Résultat
Mur - Toutes zones		absence d'amiante
Emplacement

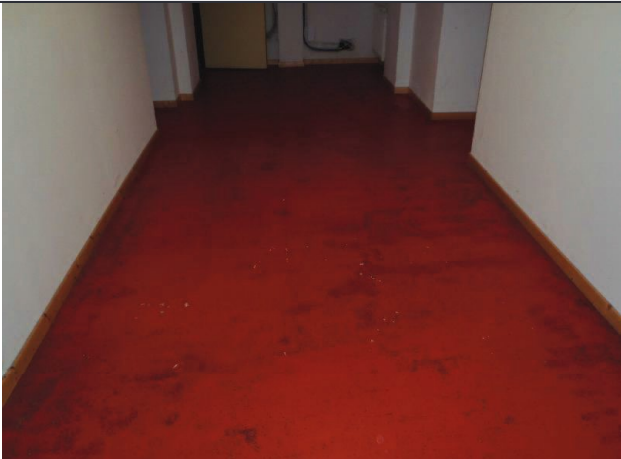
PRELEVEMENT : P004

Nom du client	Numéro de dossier	Pièce ou local
MINISTERE DE LA DEFENSE ETS D'INFRASTRUCTURE DE LA DEFENSE	16-02-019752	RDC - Couloir
Matériau	Date de prélèvement	Nom de l'opérateur
Béton + peinture 4	02/03/2016	DOS SANTOS TREVAS MAGNO MARCIO
Localisation		Résultat
Plancher - Sol		absence d'amiante
Emplacement

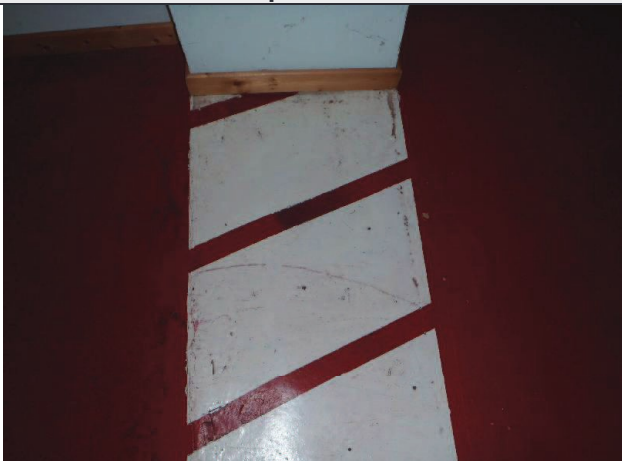
PRELEVEMENT : P006

Nom du client	Numéro de dossier	Pièce ou local
MINISTERE DE LA DEFENSE ETS D'INFRASTRUCTURE DE LA DEFENSE	16-02-019752	RDC - Couloir
Matériau	Date de prélèvement	Nom de l'opérateur
Béton + peinture 6	02/03/2016	DOS SANTOS TREVAS MAGNO MARCIO
Localisation		Résultat
Plancher - Sol		absence d'amiante
Emplacement
