Diagnostic charpente toiture

CNSMDP

28/01/2025

Cité de la Musique

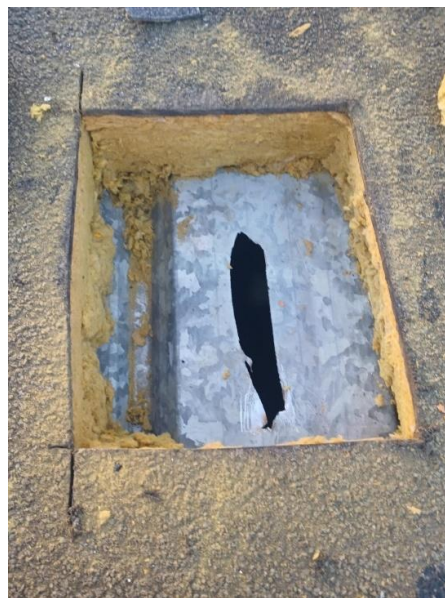
Relevé Geotec :

- Bac acier galvanisé -75/100e
- Laine de verre 8cm
- Membrane bitumineuse 1cm
- ➔ Poids complexe toiture :

29,2 kg/m² > 25kg/m² pris en compte dans la note de calcul du DOE

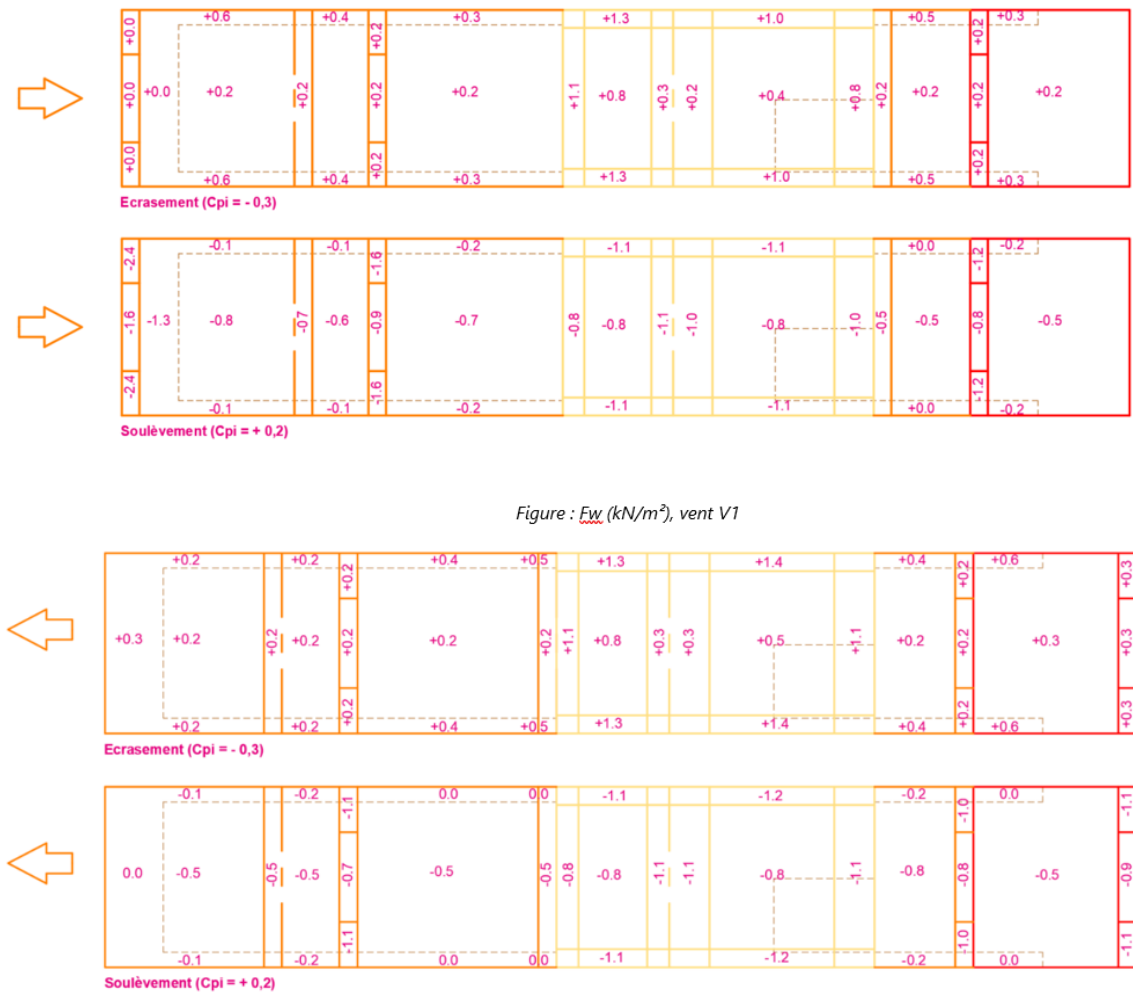
V3 & V4 : F_w (kN/m²)

V2 : Valeurs de F_w (kN/m²)

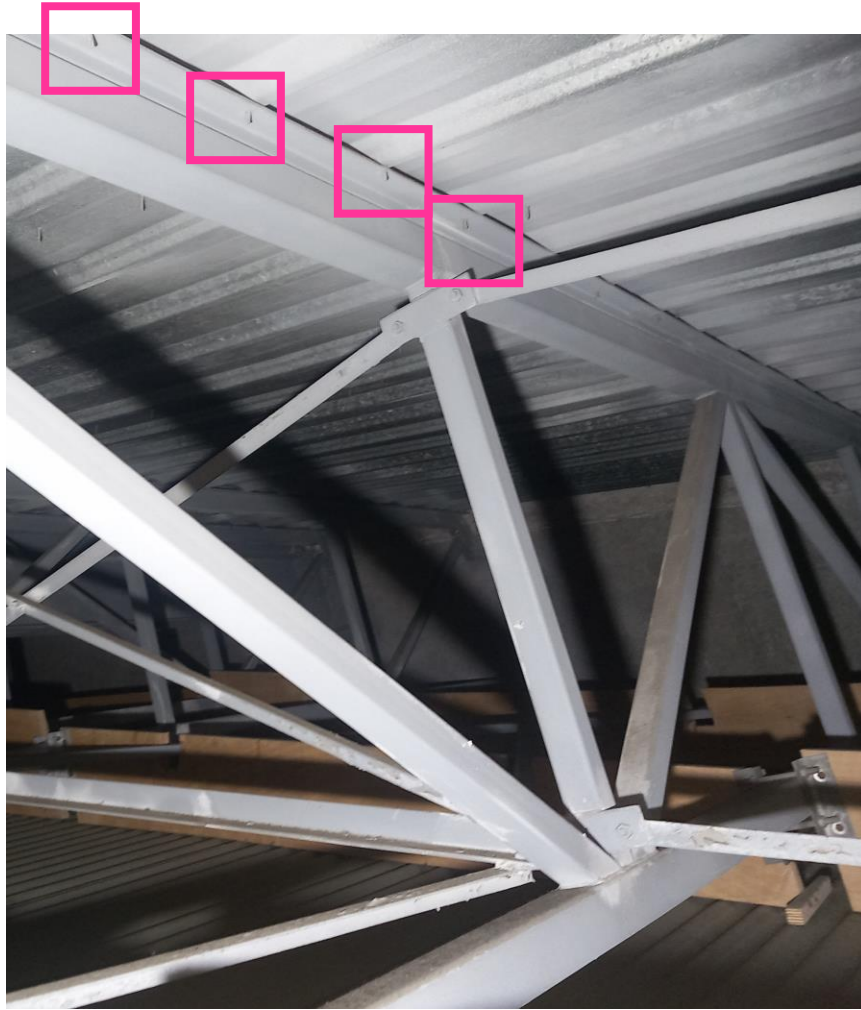
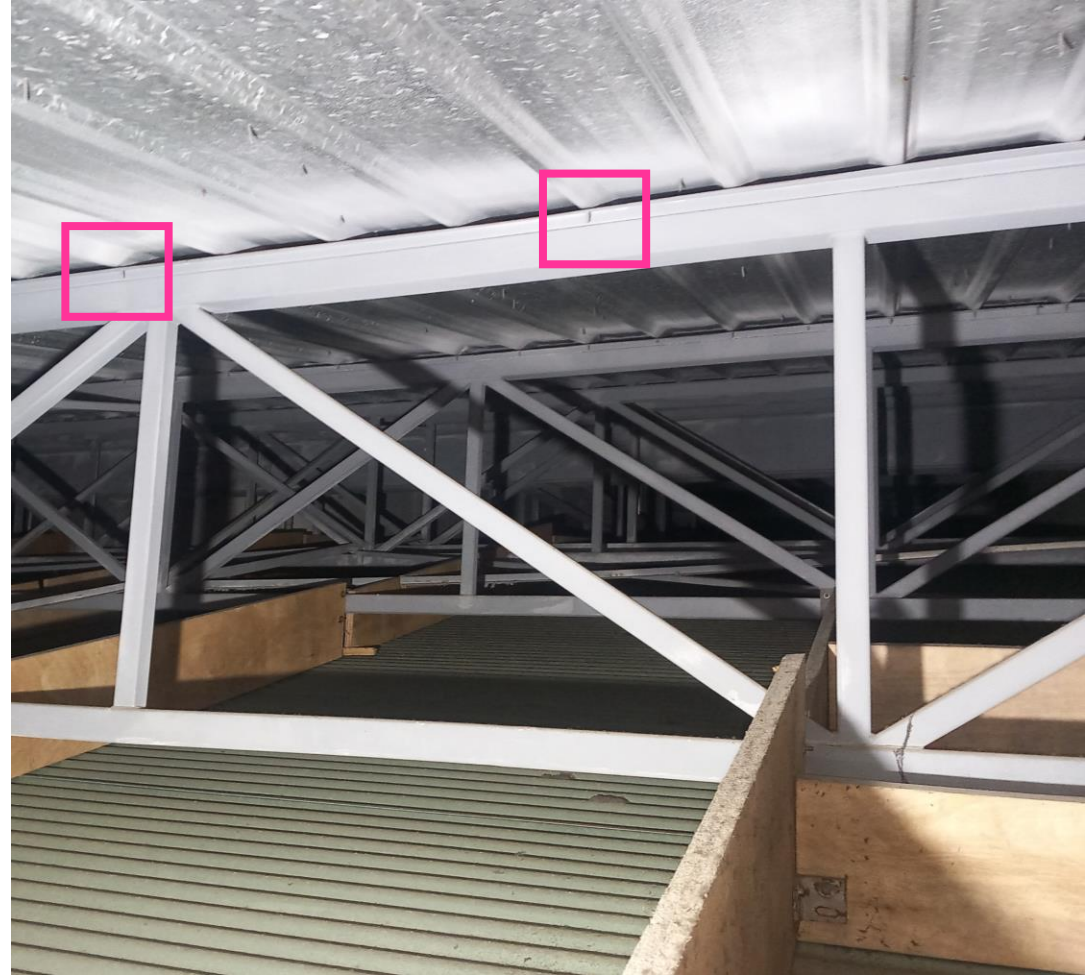
Flambement de la membrure inf

- ➔ Vérification au soulèvement
- ➔ Stabilisation par liernes tous les 4 à 6m selon les cas
- ➔ 87% sous $G + 1,5W (-)$ sur PT3

Point de vigilance : contrôler la stabilisation des membrures supérieures et ajouter des vis autoforeuses si besoin
