# **CNSMDP – Diagnostic structurel**

## **Rénovation de la toiture**

RAPPORT SUR L'ANALYSE DE LA CAPACITE PORTANTE  
DE LA STRUCTURE

DECEMBRE 2024

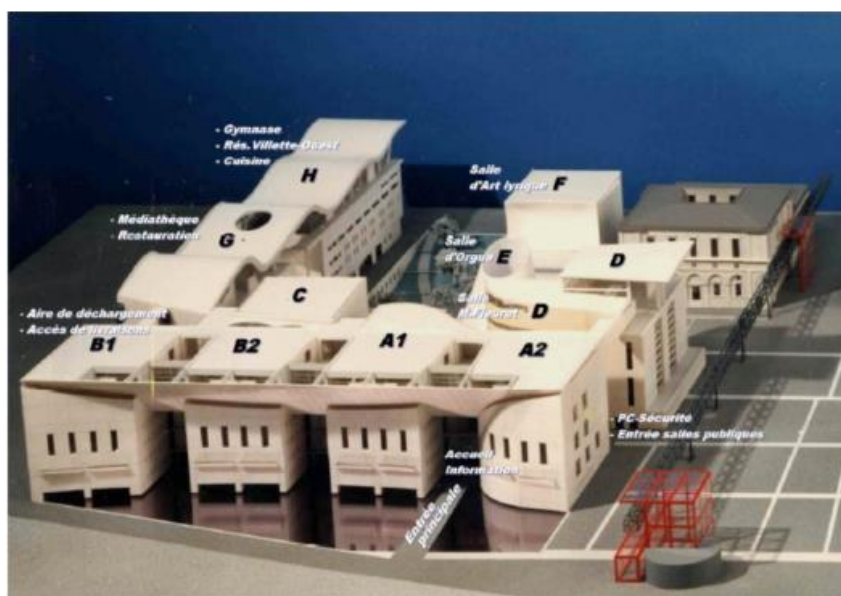
La toiture possède une forme complexe, en « vague », avec une zone centrale de grande portée et une ouverture elliptique en son centre.

Figure – maquette du CNSMDP

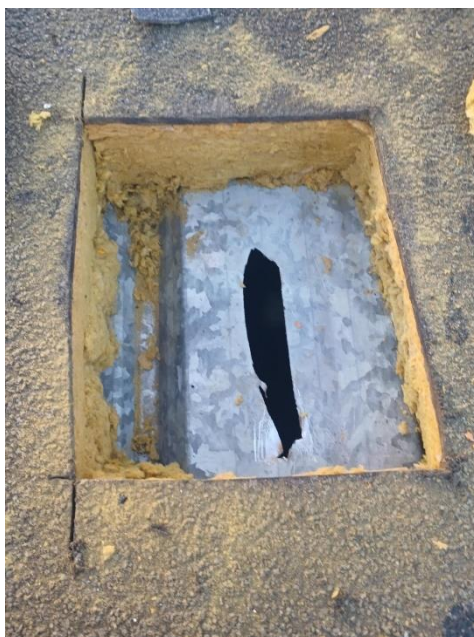
*Prélèvement Géotec avant remise en état*

D'après le rapport Géotec reçu le 08/11/2024 et les compléments apportés par mail, les prélèvements sur site révèlent la composition suivante :

- Bac acier galvanisé -75/100e :  $6,3\text{kg/m}^2 \times 1,2$  (fixations + superposition) =  $8\text{kg/m}^2$
- Laine de verre 8cm :  $3,2\text{kg/m}^2$  (masse volumique de  $40\text{kg/m}^3$ )
- Membrane bitumineuse 1cm :  $18\text{kg/m}^2$  (masse volumique de  $1800\text{kg/m}^3$ )
- ➔ Poids complexe toiture :  $29,2\text{kg/m}^2 > 25\text{kg/m}^2$  pris en compte dans la note de calcul du DOE
- Faux plafond dans le gymnase : 2 couches de plafonds BA13 Phonique à  $11,8\text{kg/m}^2$  + plafond acoustique perforé RIGITONE à  $10\text{kg/m}^2$  montés sur ossature STIL PRIM :  $40\text{kg/m}^2$  (données issues du DOE du lot 3 – faux plafond)
- Faux plafond dans les couloirs 15mm d'épaisseur + ossature support :
- Sous face en zone extérieure, tôle ondulée, supposé inférieur ou égal en poids au faux plafond dans le gymnase.

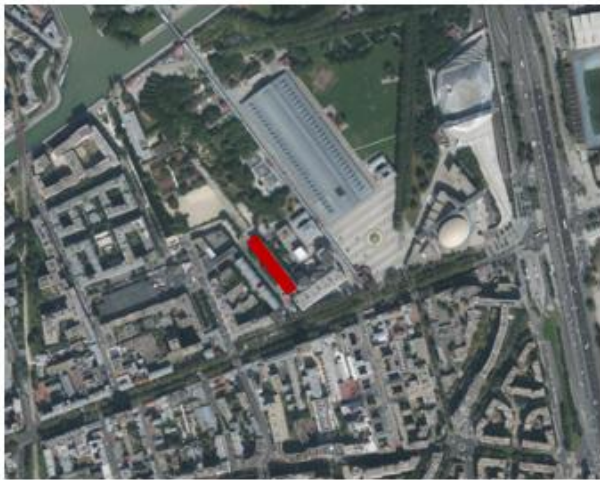
Hypothèses de vent d'après NF EN 1991-1-4 et son annexe nationale Française	
<b>Géographie</b>	
Département	<input type="text" value="75"/> Paris
Région de vent	<input type="text" value="2"/>
Vent de référence (NA Tab 4.3)	<input type="text" value="24,00"/> m/s
Vent de référence (manuel)	<input type="text" value="24,00"/> m/s
<b>Rugosité</b>

Catégorie de rugosité du terrain	<input type="text" value="IIIb"/>
<b>Définition du projet</b>	
z (projet)	<input type="text" value="25,00"/> m
<b>Turbulence</b>	
Coefficient d'orographie (4.3.3)	<input type="text" value="1,00"/>
Coefficient de turbulence $k_l$	<input type="text" value="1,00"/>
Intensité de turbulence $I_v(z)$ (4.4)	<input type="text" value="0,26"/>
Facteur de terrain $k_R$ (4.3.2(1))	<input type="text" value="0,223"/>
Coefficient de rugosité $c_r(z)$ (4.3.2(1))	<input type="text" value="0,87"/> m
Coefficient de rafale G	<input type="text" value="1,67"/>

Vitesse moyenne $v_m$	<input type="text" value="20,96"/> m/s
Densité de l'air (NA 4.5(1))	<input type="text" value="1,225"/> kg/m <sup>3</sup>
Pression dynamique de pointe $q_p$ (4.5(1))	<input type="text" value="0,75"/> kPa

La pression dynamique de pointe est ainsi de  $q_p = 0,75 \text{ kN/m}^2$ .

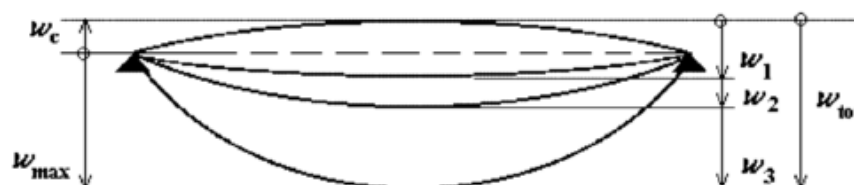
Les déformations des éléments structuraux soumis aux actions et sollicitations doivent vérifier les exigences d'aptitude aux Etats-Limites de Service. Le calcul des flèches des éléments métalliques aux Etats Limites de Service (ELS) est réalisée selon la méthodologie décrite ci-dessous. On définit :

- $w_c$  Contre-flèche dans l'élément structural non chargé
- $w_1$  Partie initiale de la flèche sous les charges permanentes de la combinaison d'actions correspondante selon les expressions (6.14a) à (6.16b).
- $w_2$  Partie à long terme de la flèche sous les charges permanentes.
- $w_3$  Partie additionnelle de la flèche due aux actions variables de la combinaison d'actions correspondante d'après les expressions (6.14a) à (6.16b).
- $w_{tot}$  Flèche totale, soit somme de  $w_1$ ,  $w_2$ ,  $w_3$ .
- $w_{max}$  Flèche résiduelle totale compte tenu de la contre-flèche.

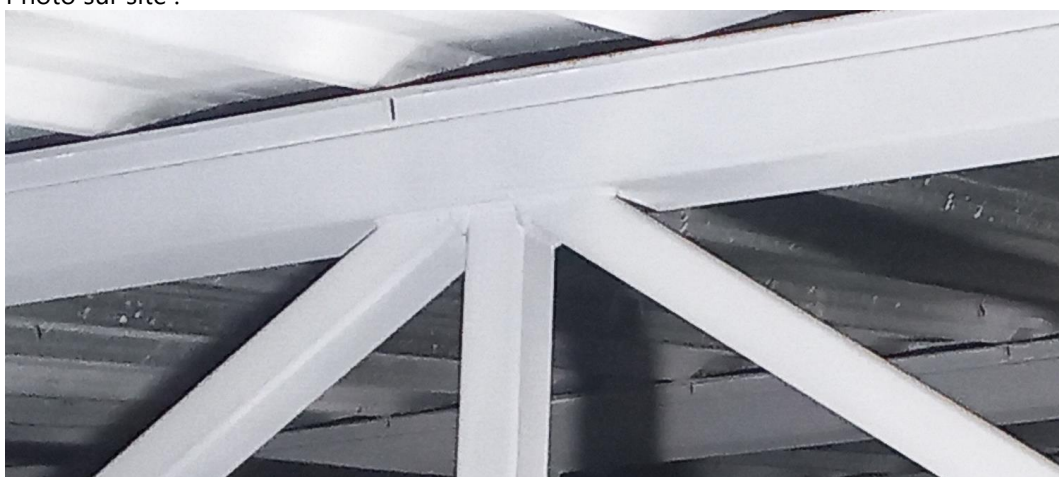
Les éléments des treillis PT1 soudés entre eux

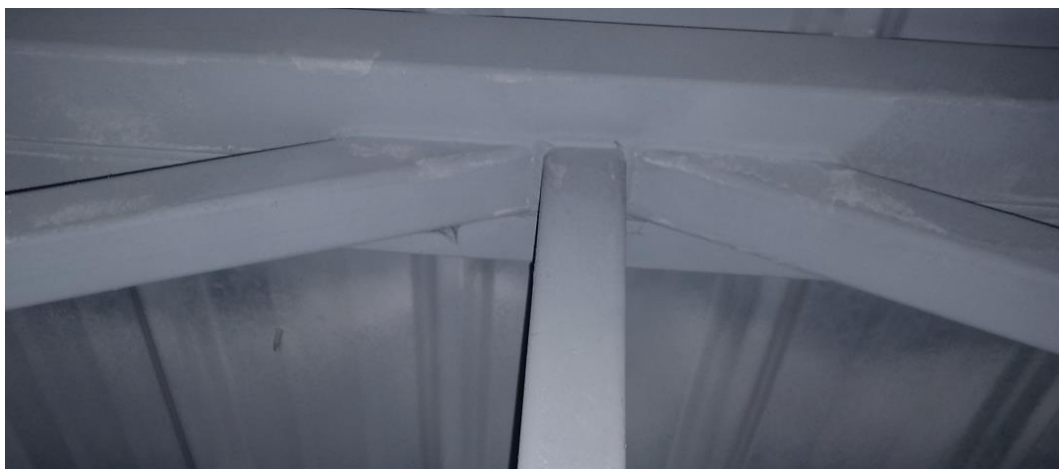
*Les éléments des treillis PT3 (avec doublement des membrures) soudés entre eux*

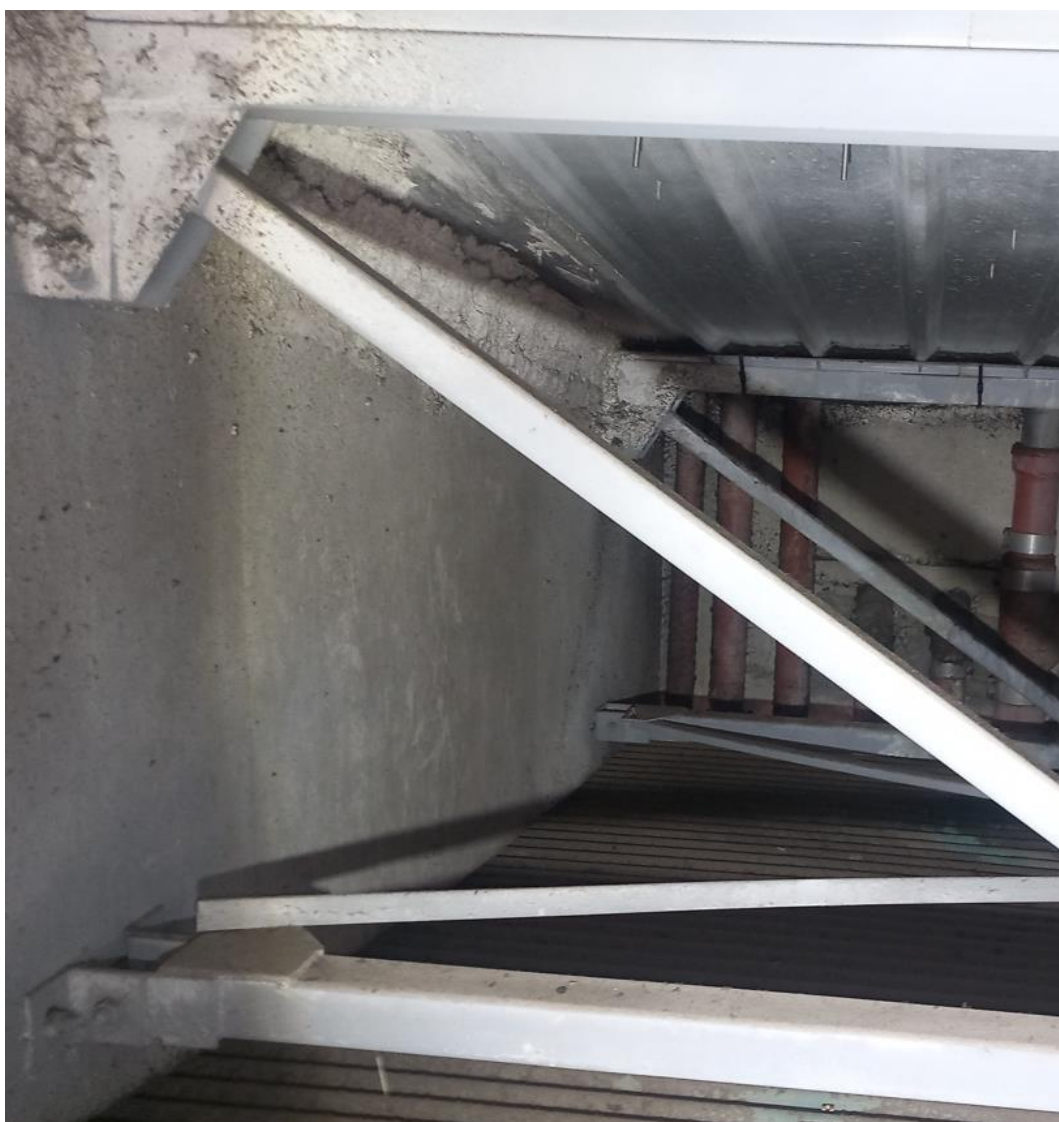
*Photo de l'assemblage poutre treillis / poutre longitudinale béton armé*

Nous considérons que la membrure inférieure n'est pas bloquée à ses deux extrémités et qu'elle peut dilater librement dans son axe. Cette hypothèse sera à vérifier sur site.

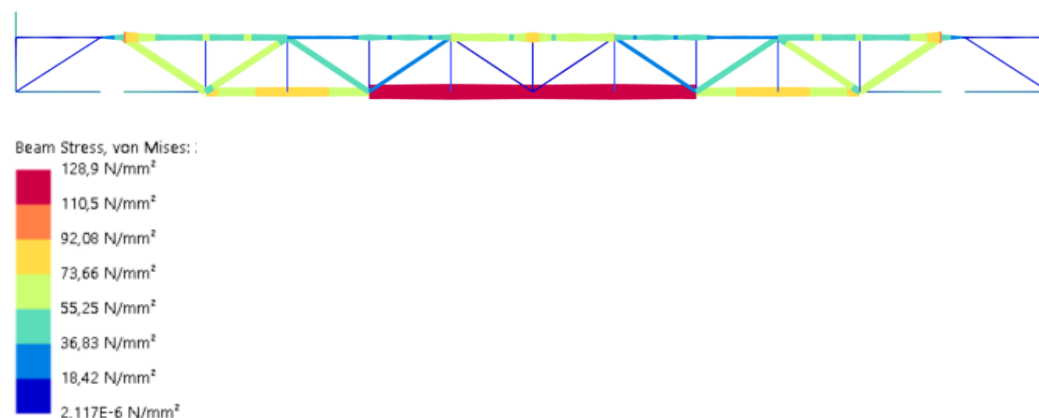
Sous le cas de charge **1,35G + 1,5Q**, on observe les valeurs de contraintes suivantes :

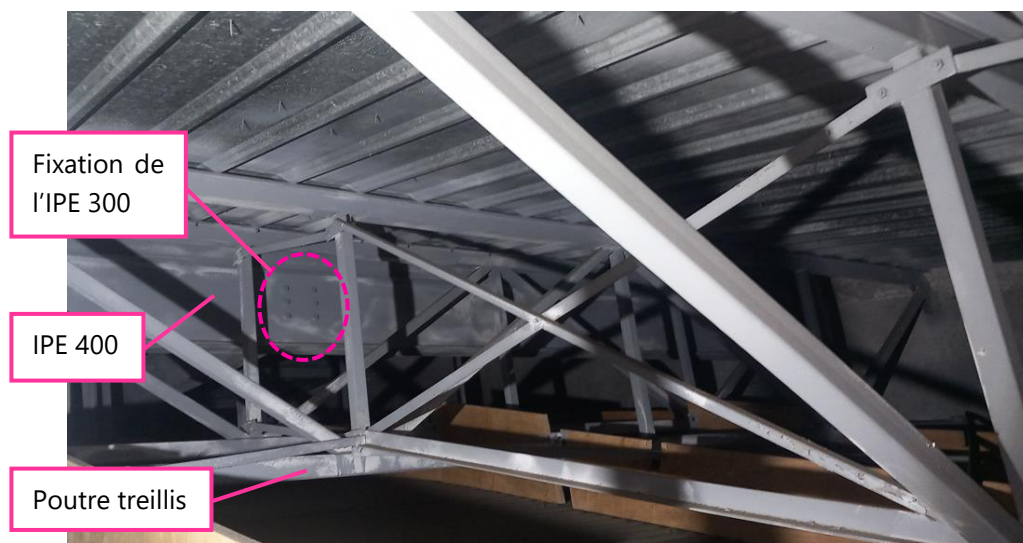
Fixation de l'IPE 300 à l'IPE 400
