CHÂTEAU DE COMPIÈGNE

THÉÂTRE LOUIS-PHILIPPE

INTERVENTIONS D'URGENCE

DOSSIER DE CONSULTATION DES ENTREPRISES

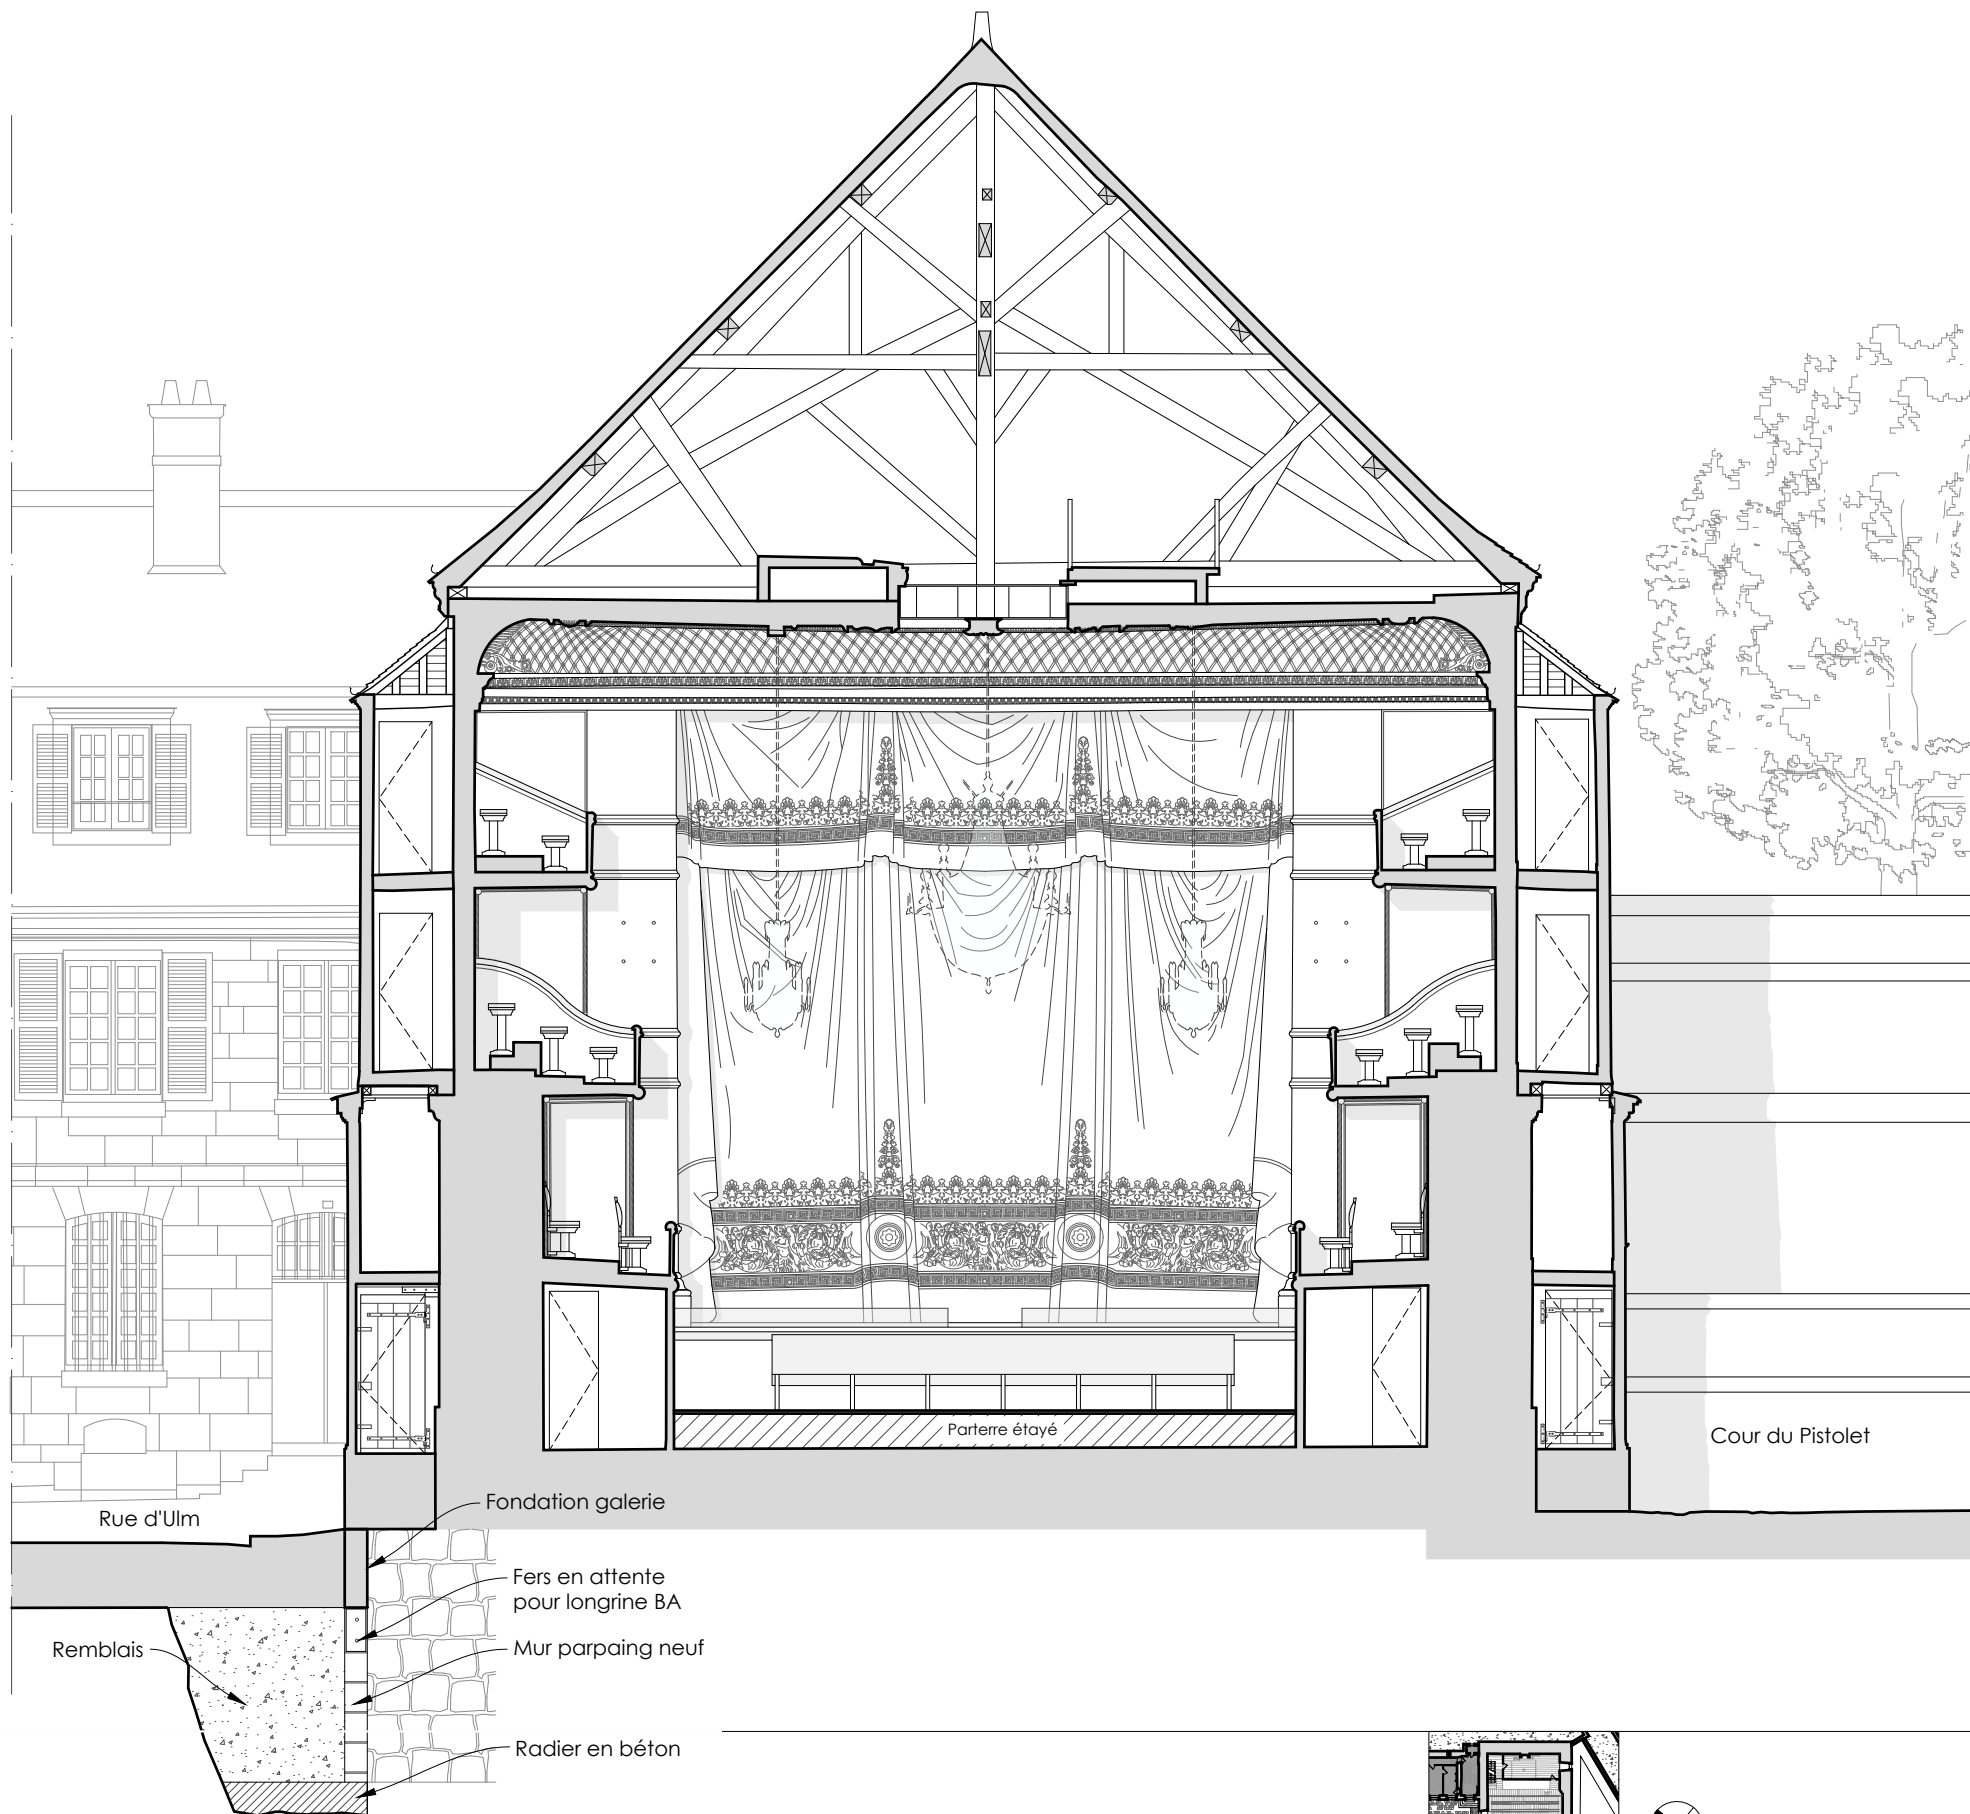
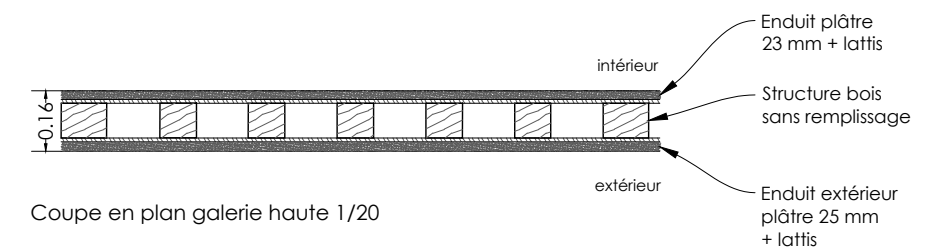
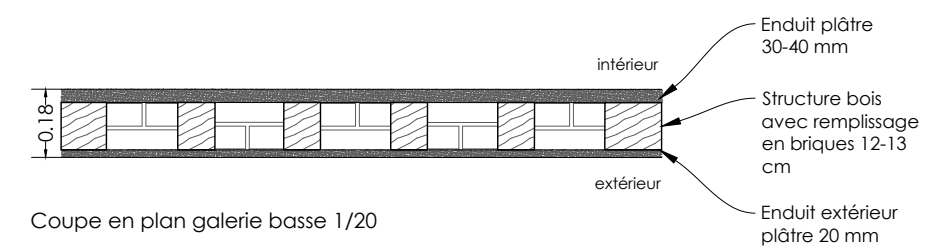
COUPE TRANSVERSALE AA' - Vers la scène /
DÉTAIL STRUCTURE PAROI GALERIES
ÉTAT ACTUEL

Détail structure paroi galeries :

Coupe en plan galerie haute 1/20

Coupe en plan galerie basse 1/20

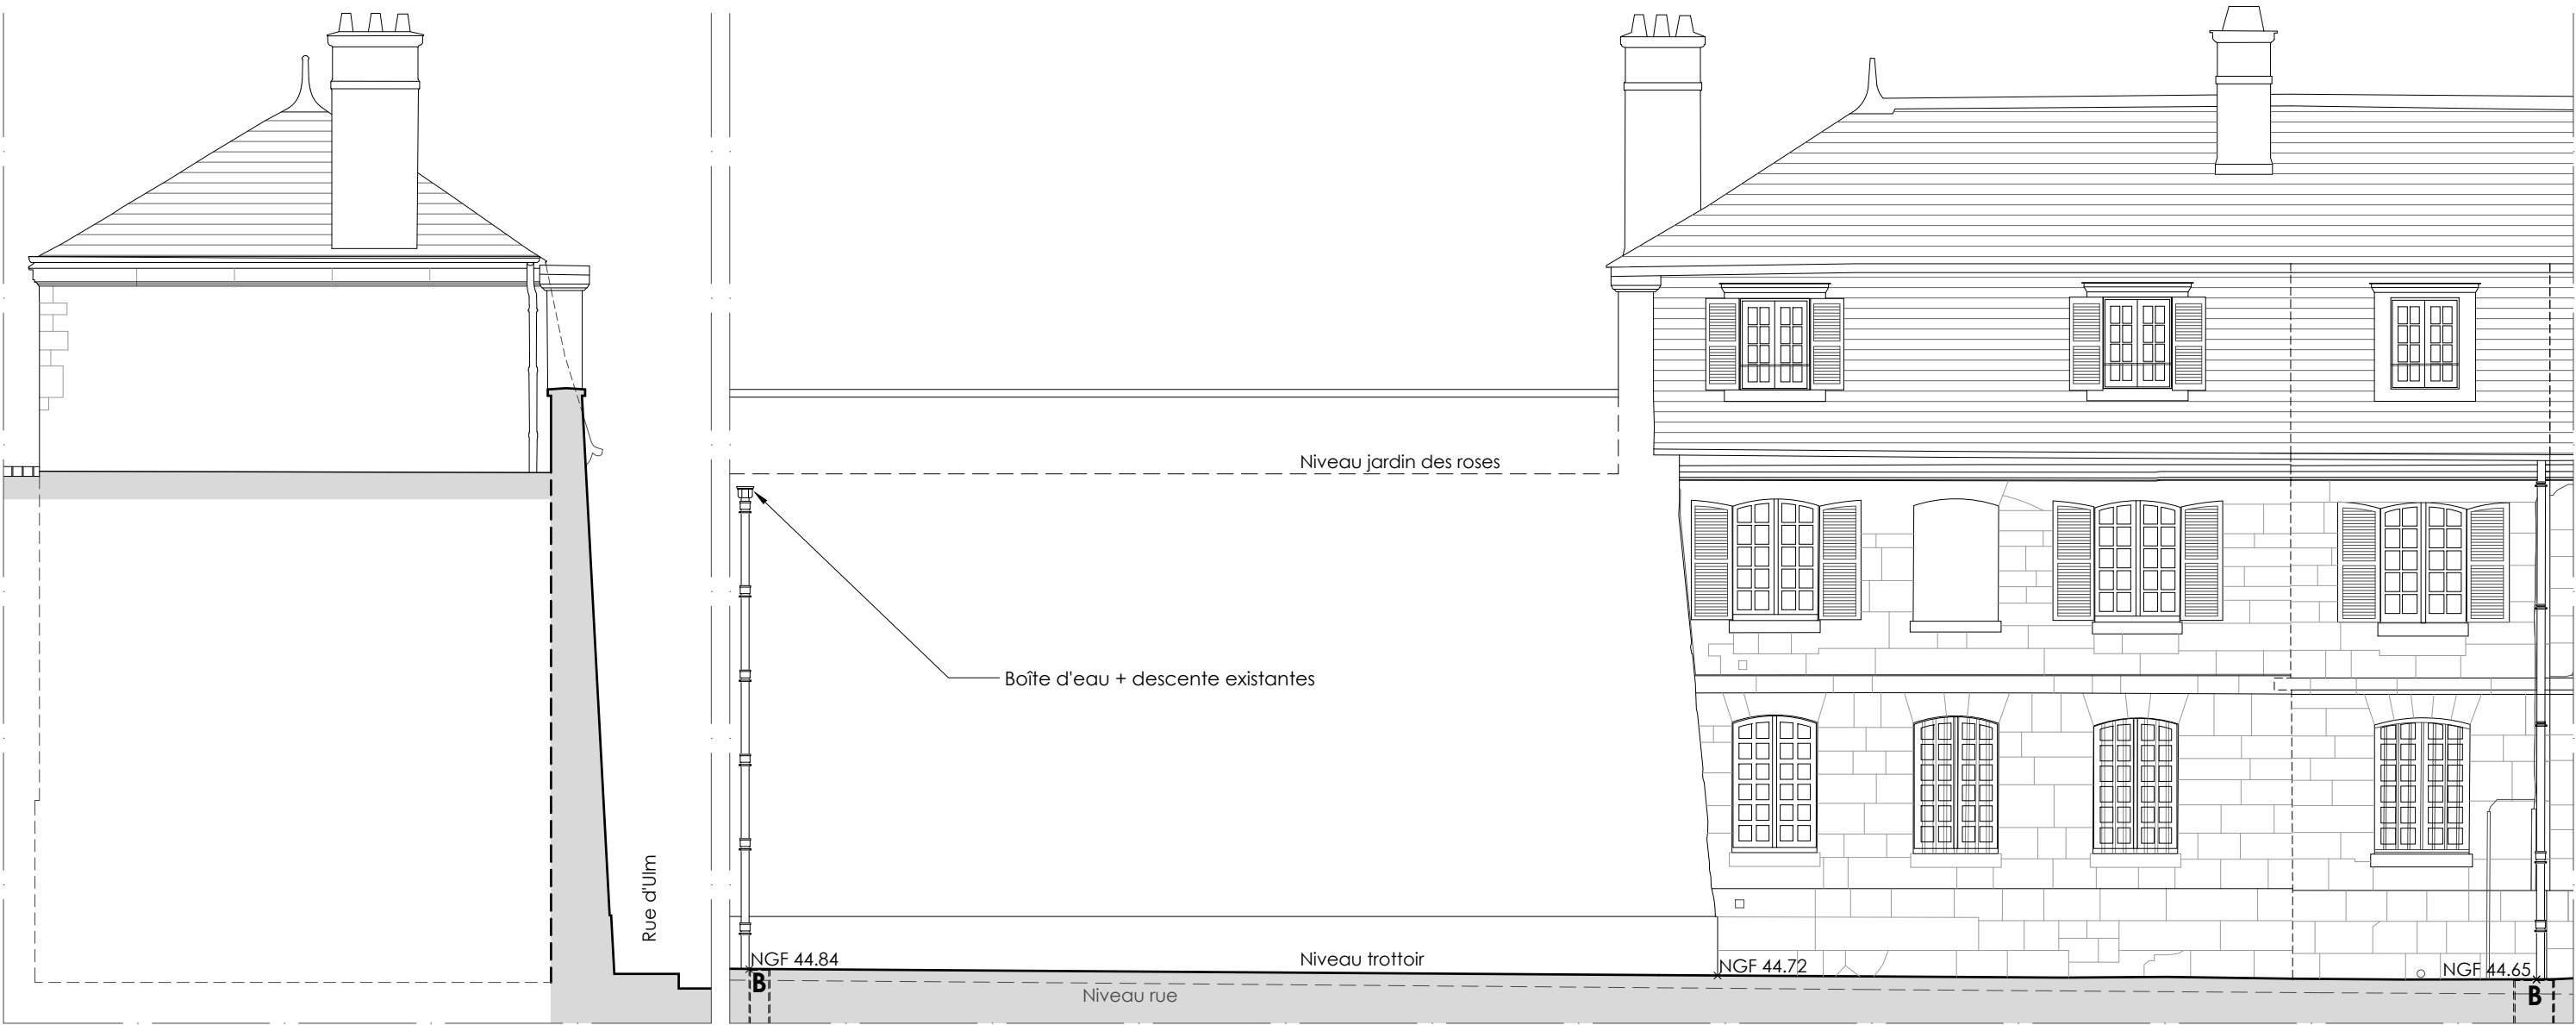
1 - Élévation Nord de la maison du paumier sur le jardin des roses

B Regard connecté au réseau d'évacuation EP public, profondeur non connue

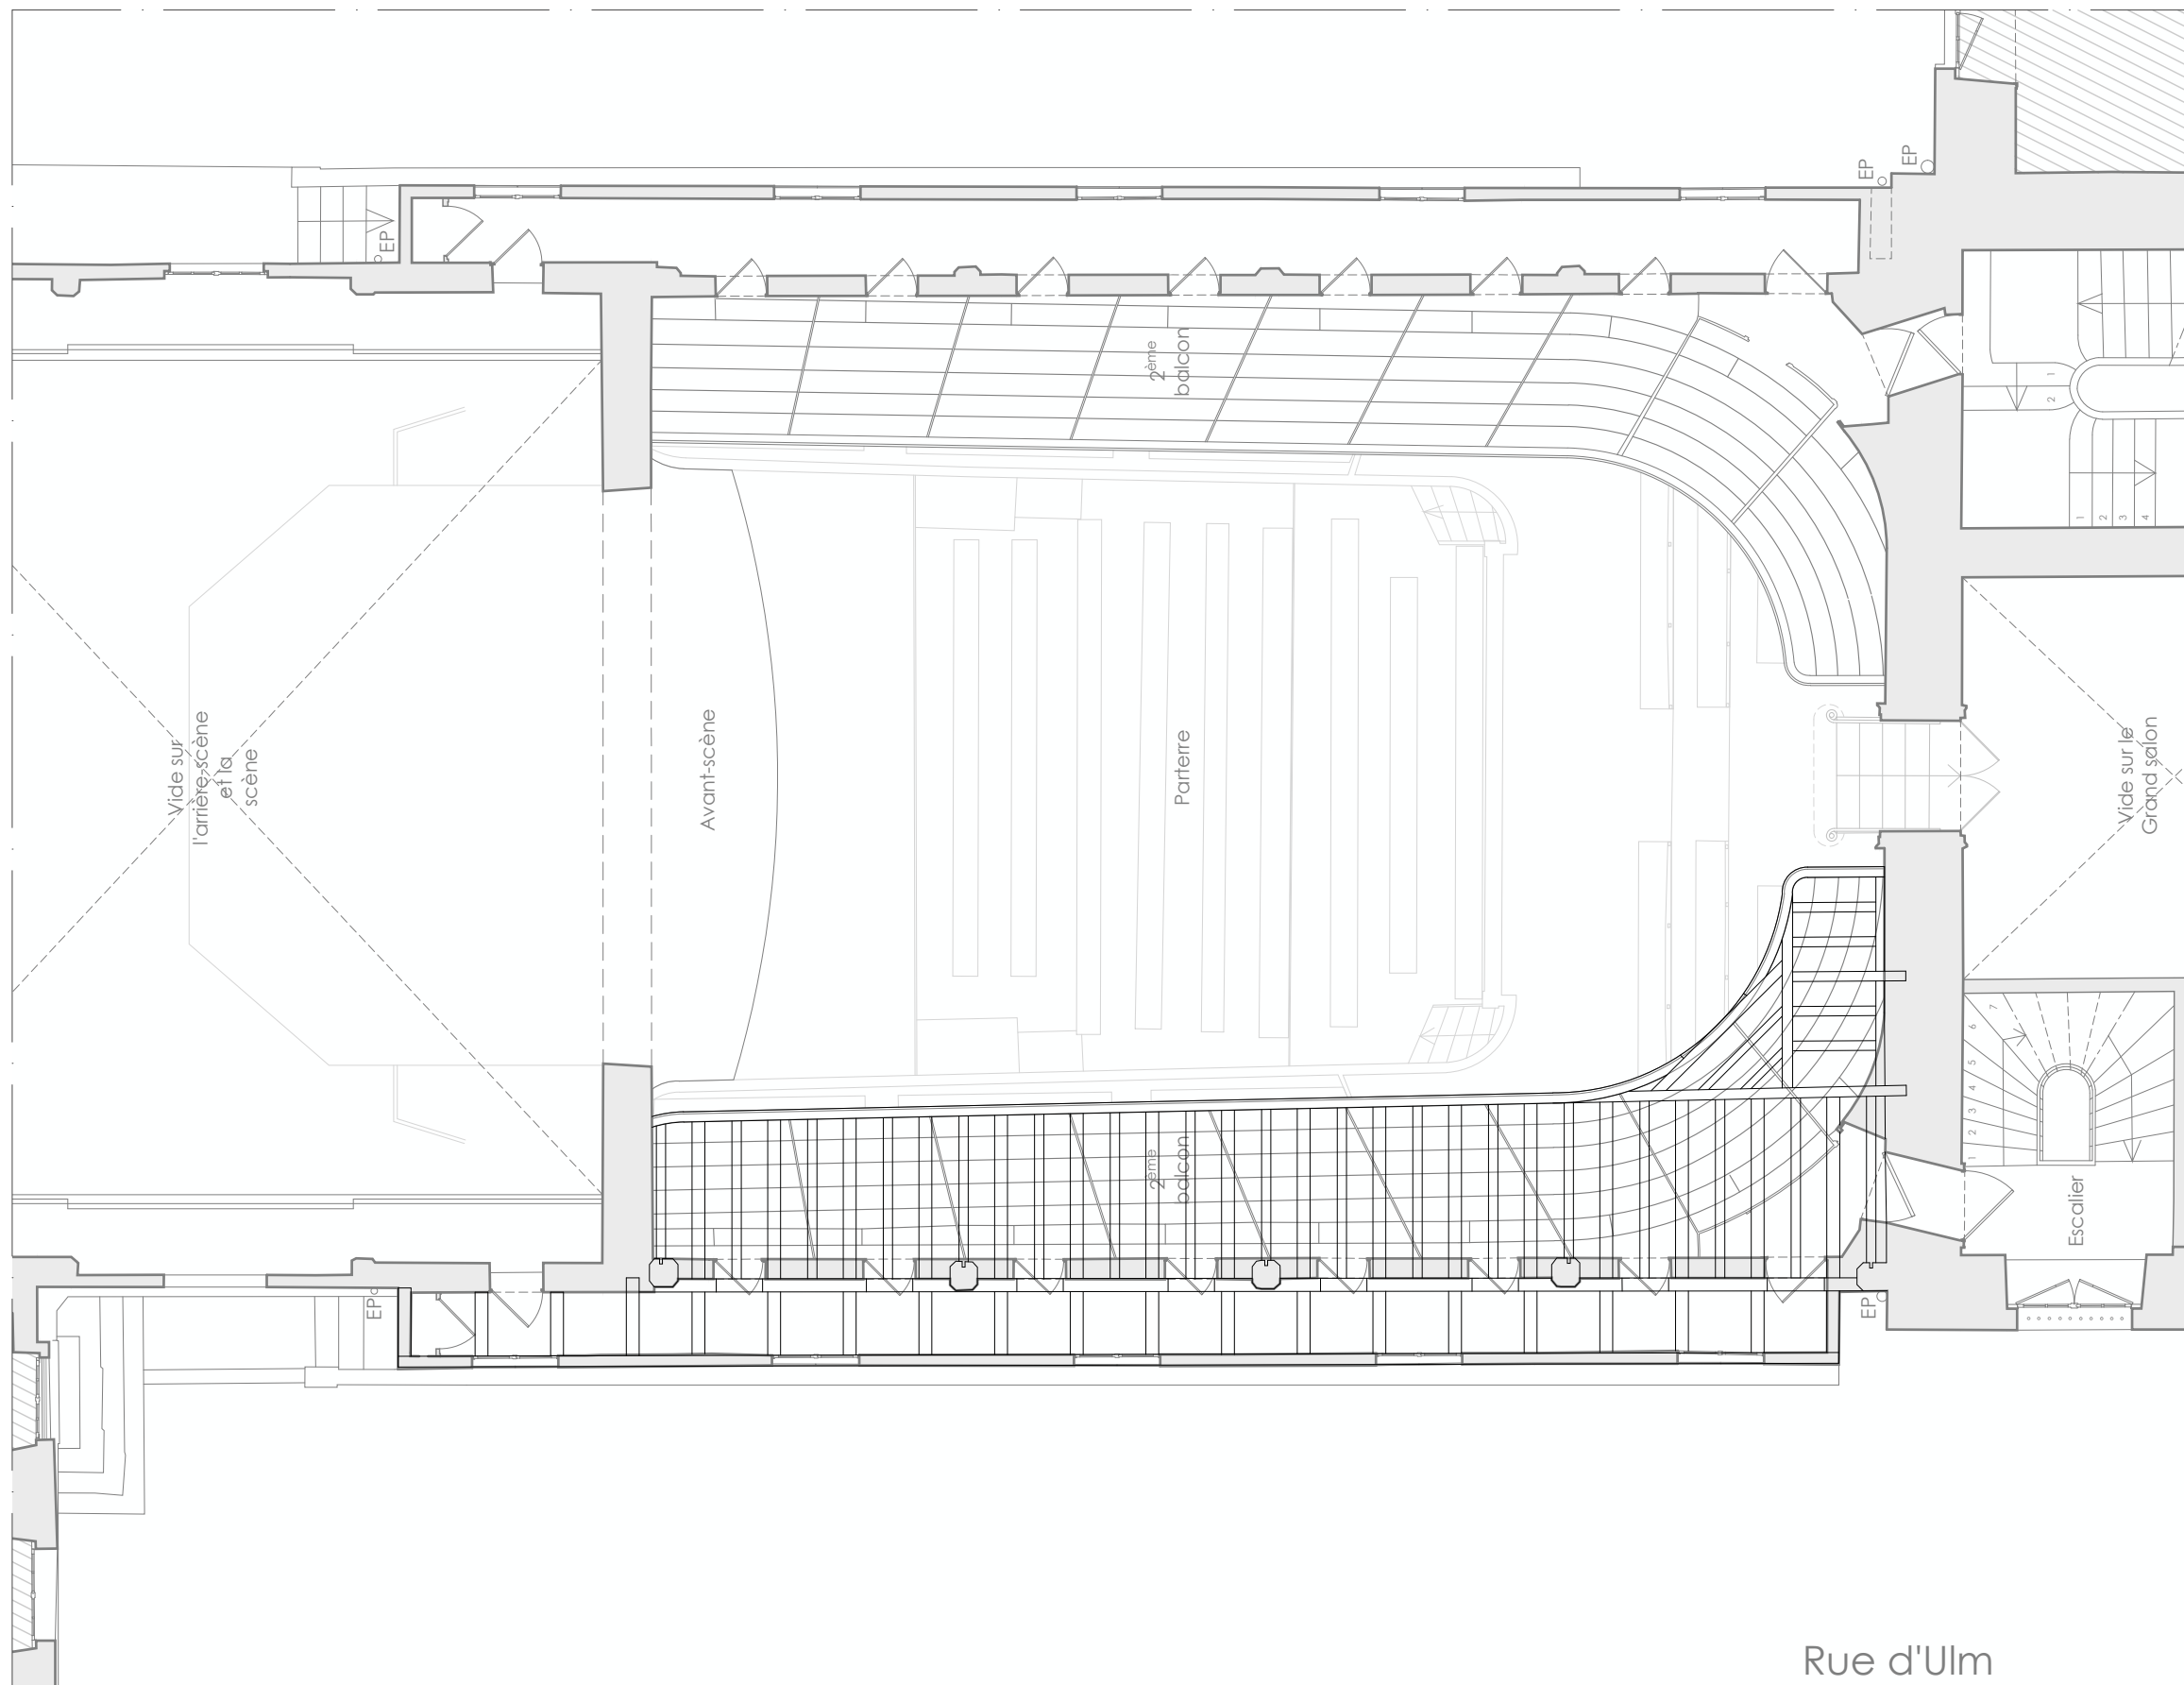
PLAN AU NIVEAU DU 2ème BALCON
ÉTAT ACTUEL - STRUCTURE

Structure de plancher dessinée à partir de documents d'archives :

Détail du plancher de la 2ème galerie, sans date,
Archives de l'agence d'architecture de Frédéric NEPVEU,
Conservées aux archives du château de Compiègne, cote C. 2011. 001. 10,

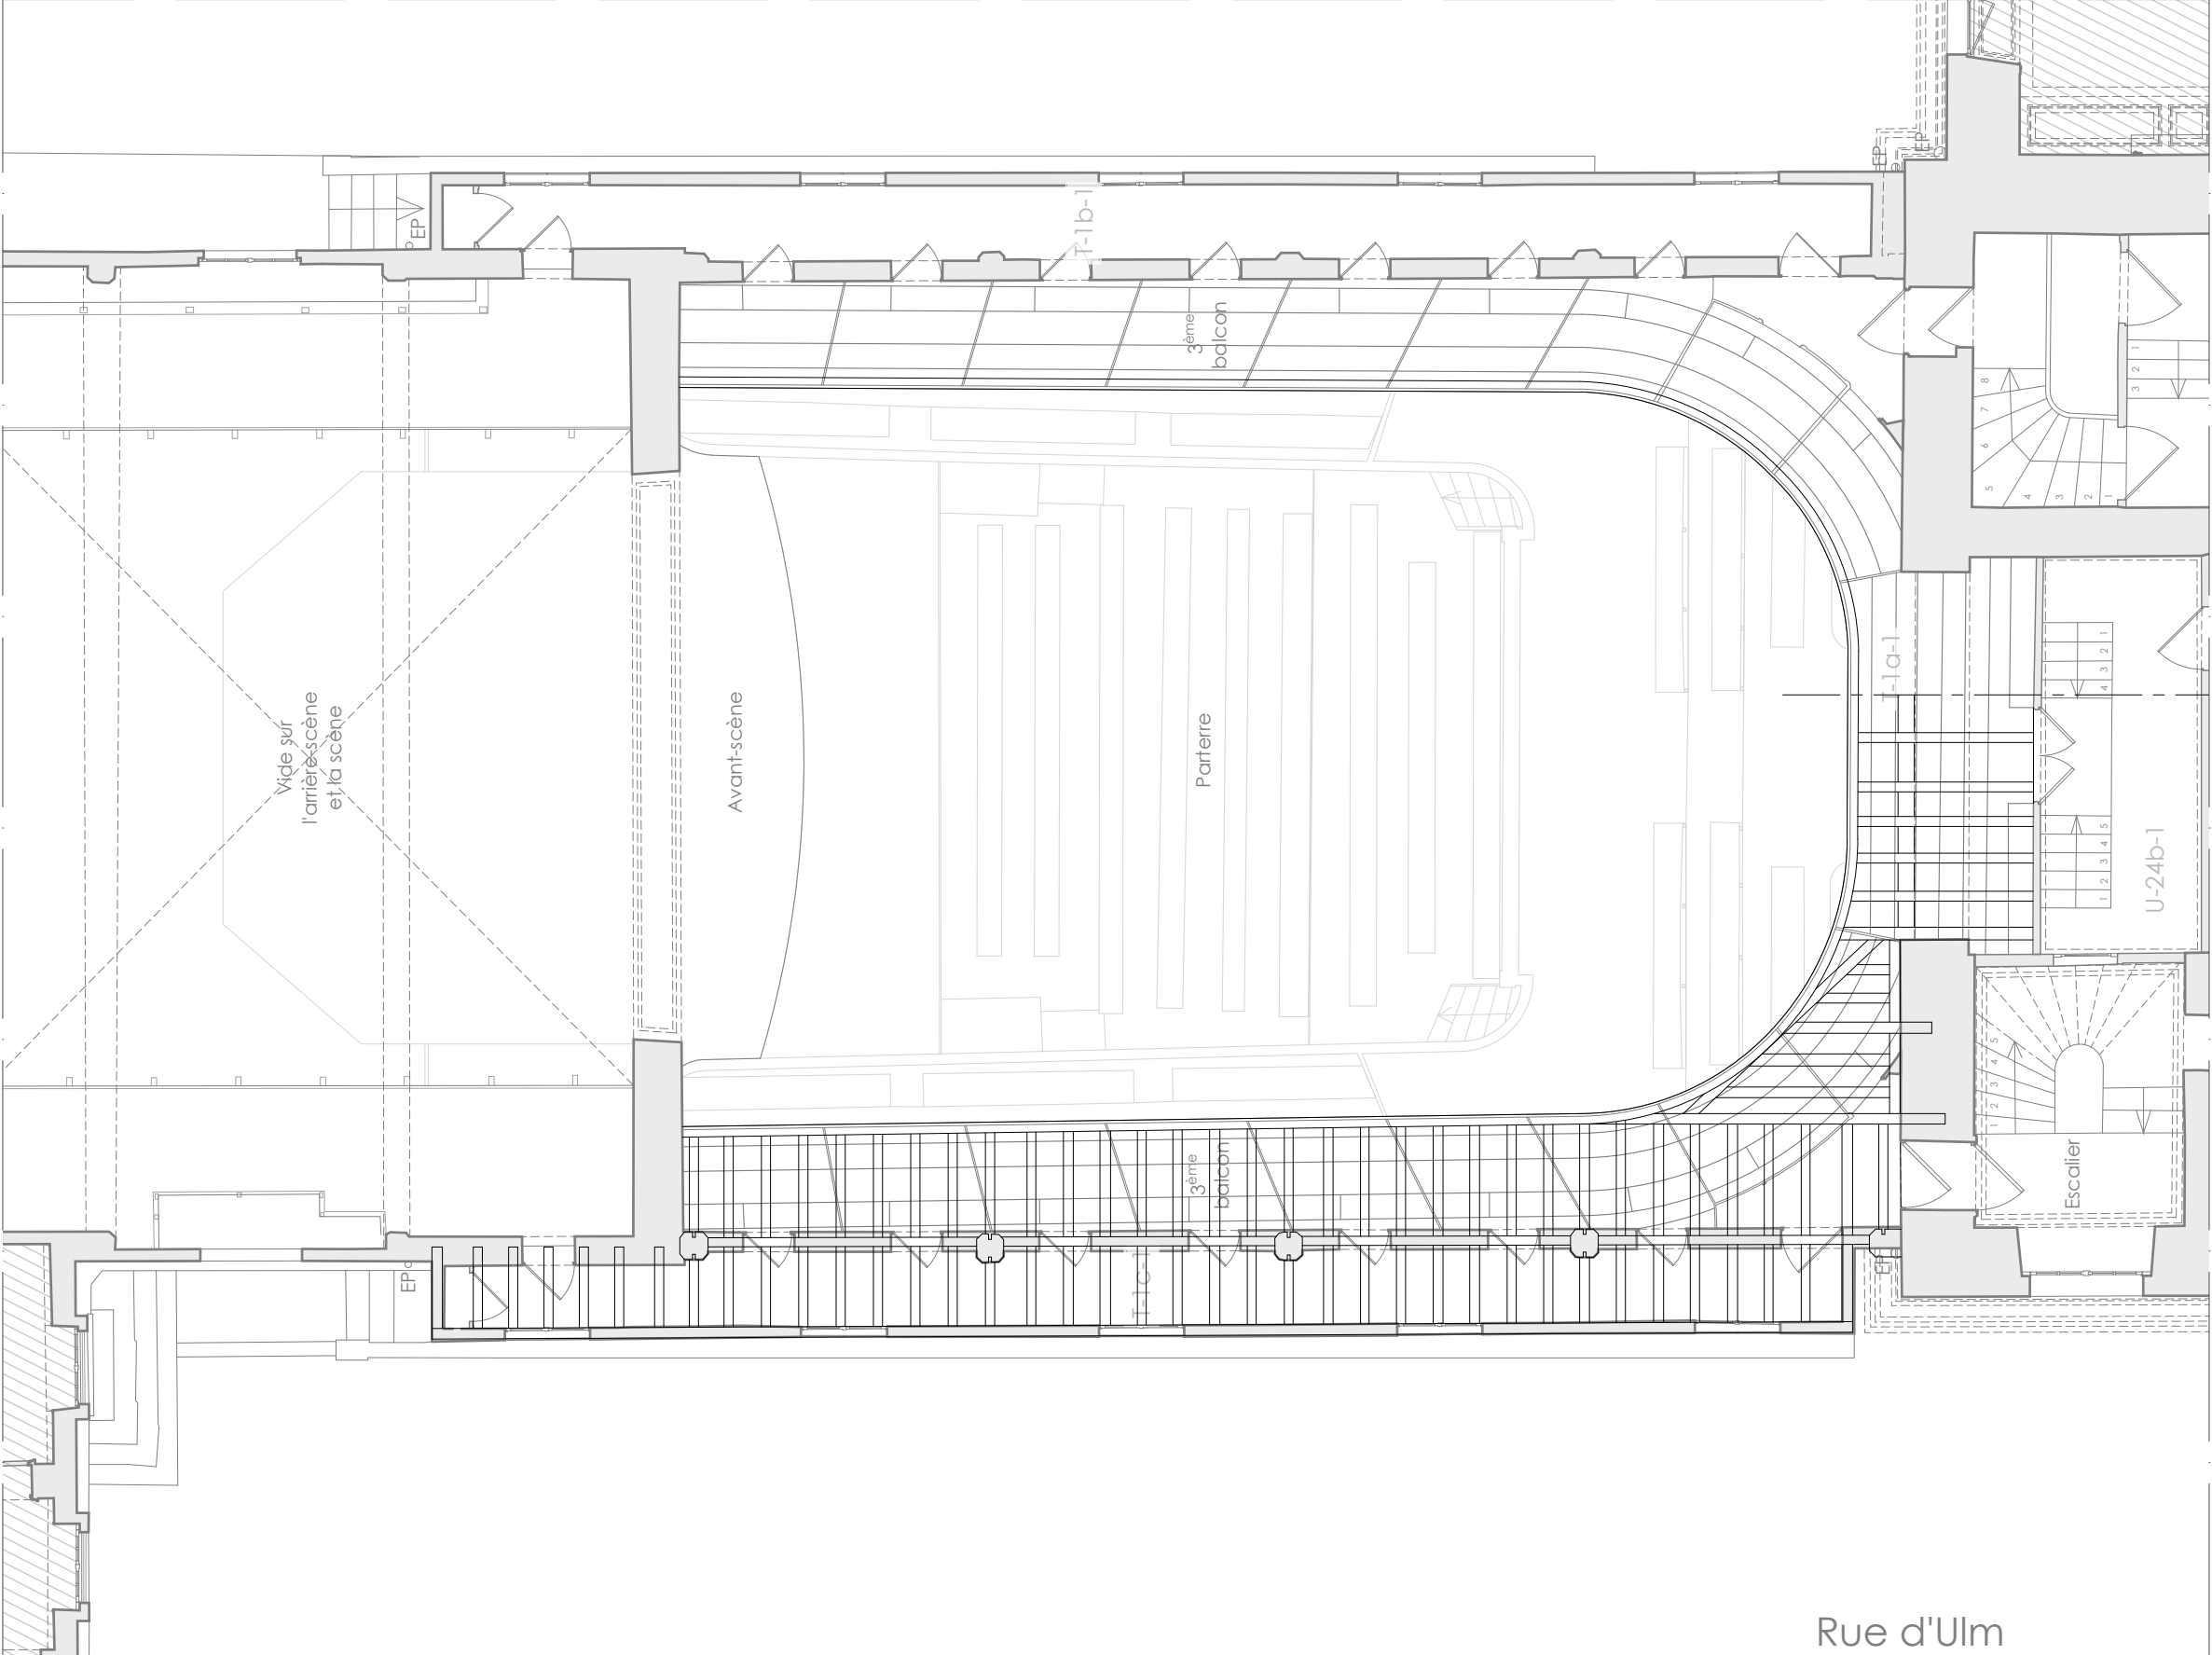
PLAN AU NIVEAU DU 3ème BALCON
ÉTAT ACTUEL - STRUCTURE

Structure de plancher dessinée à partir de documents d'archives :

Détail de plancher de la 3ème galerie, sans date,
Archives de l'agence d'architecture de Frédéric NEPVEU,
Conservées aux archives du château de Compiègne, cote C. 2011. 001. 20,

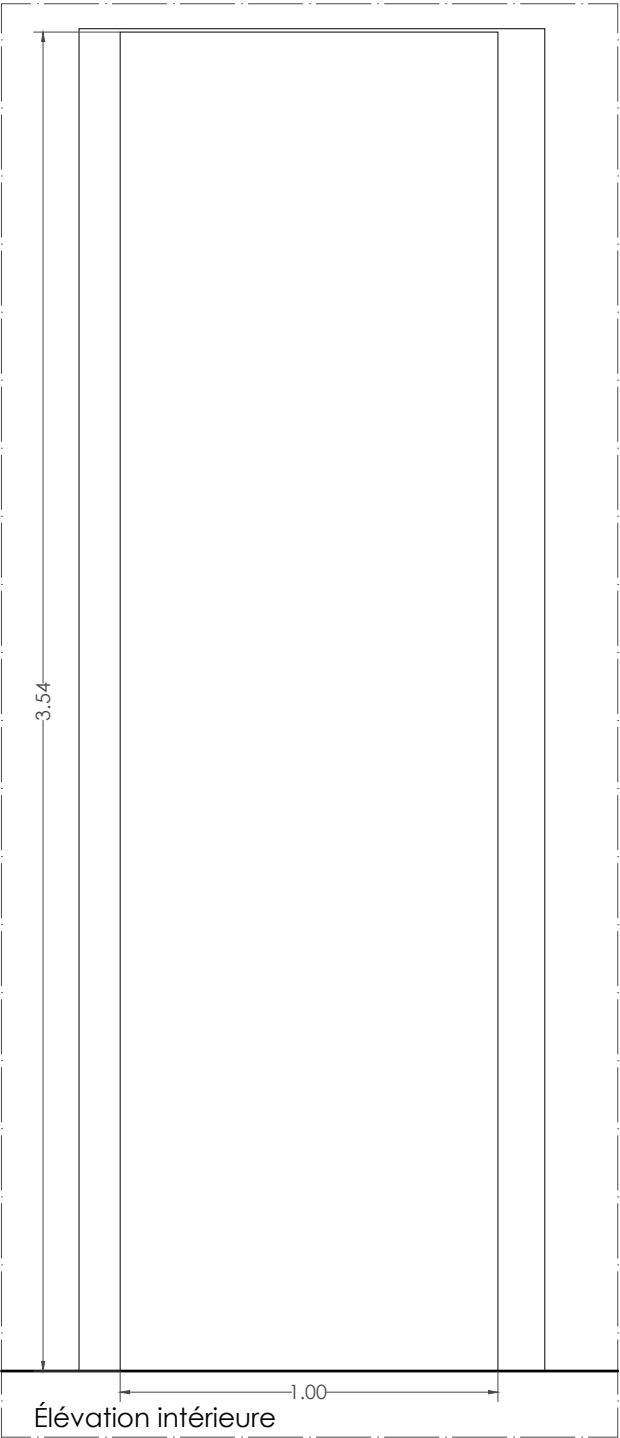
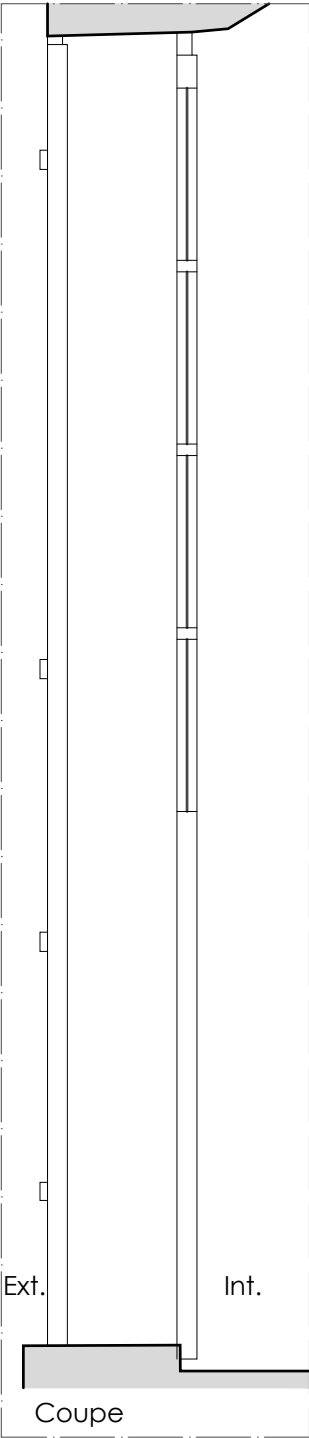
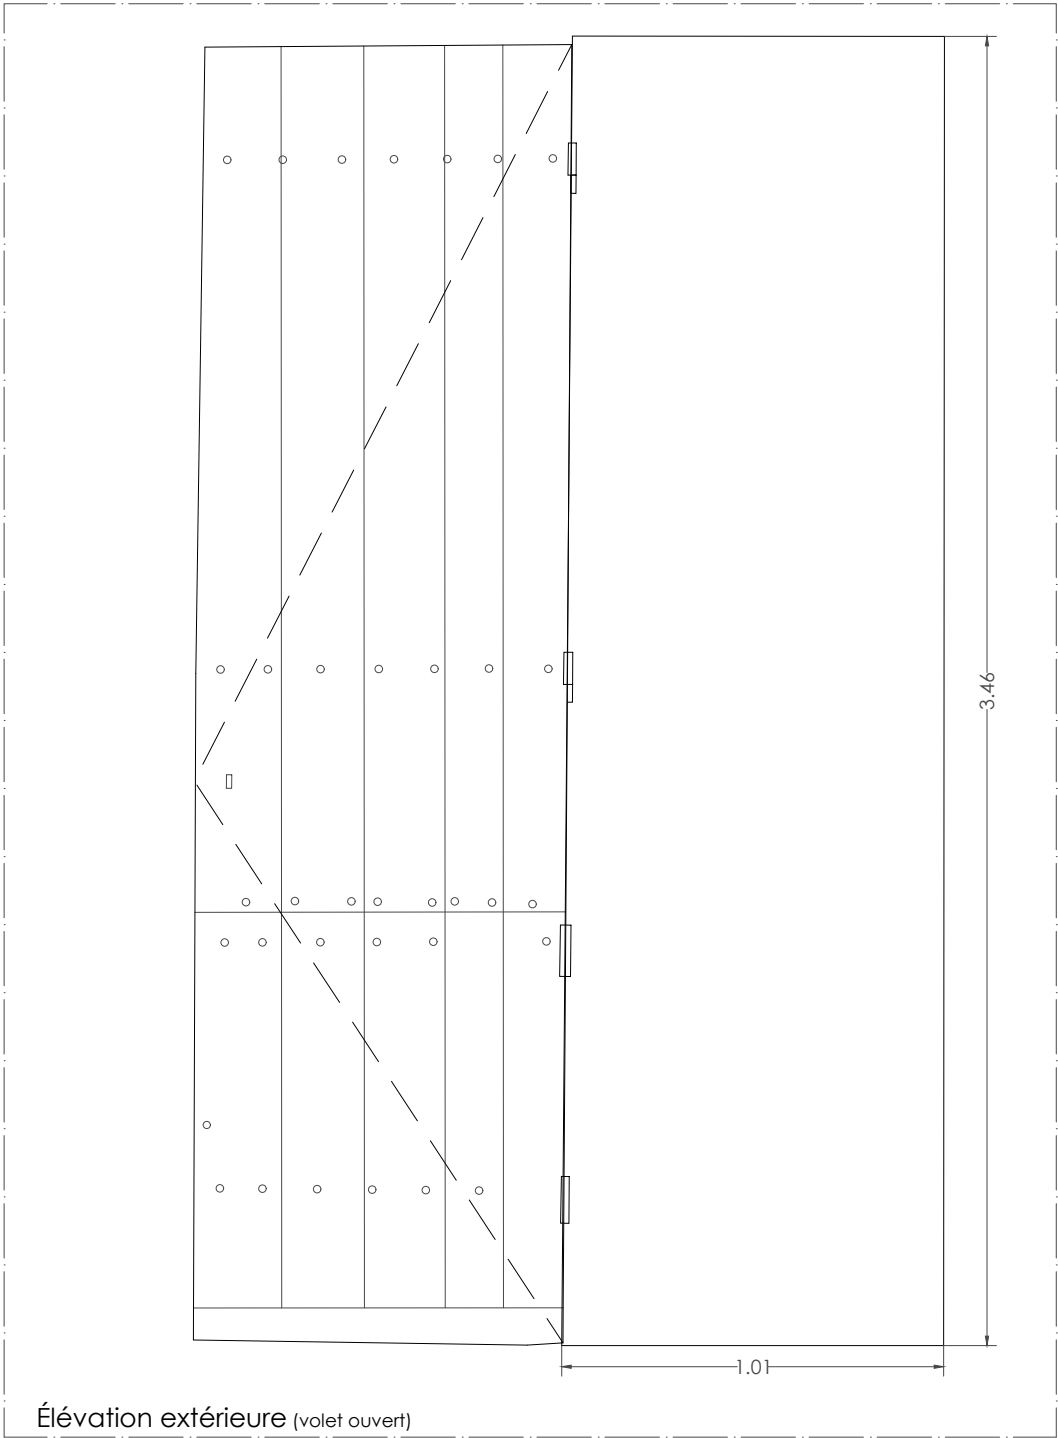
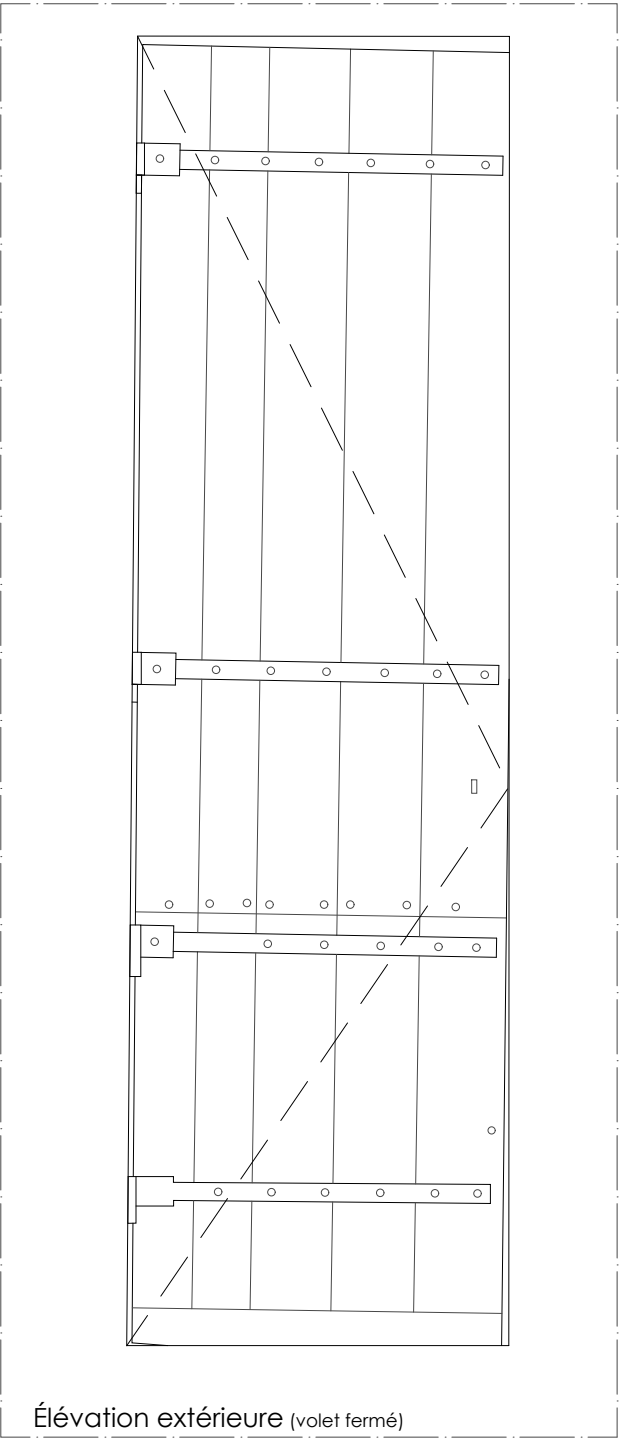
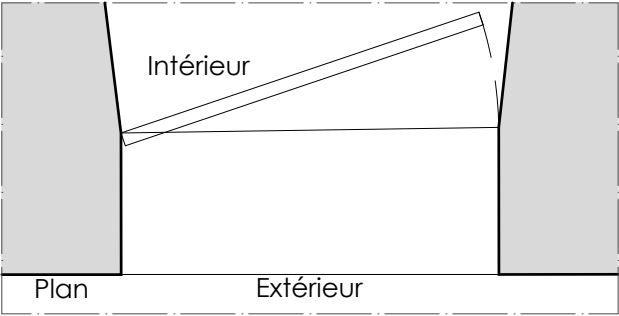
Menuiserie (état actuel)
- **Type** : M1
- **Vitrage** : simple vitrage
- **Occultation** : contrevent en bois
- **État sanitaire** : dégradé
- **État projeté** : restauration

1 unité
Sur la rue d'Ulm :
P-U-00-01

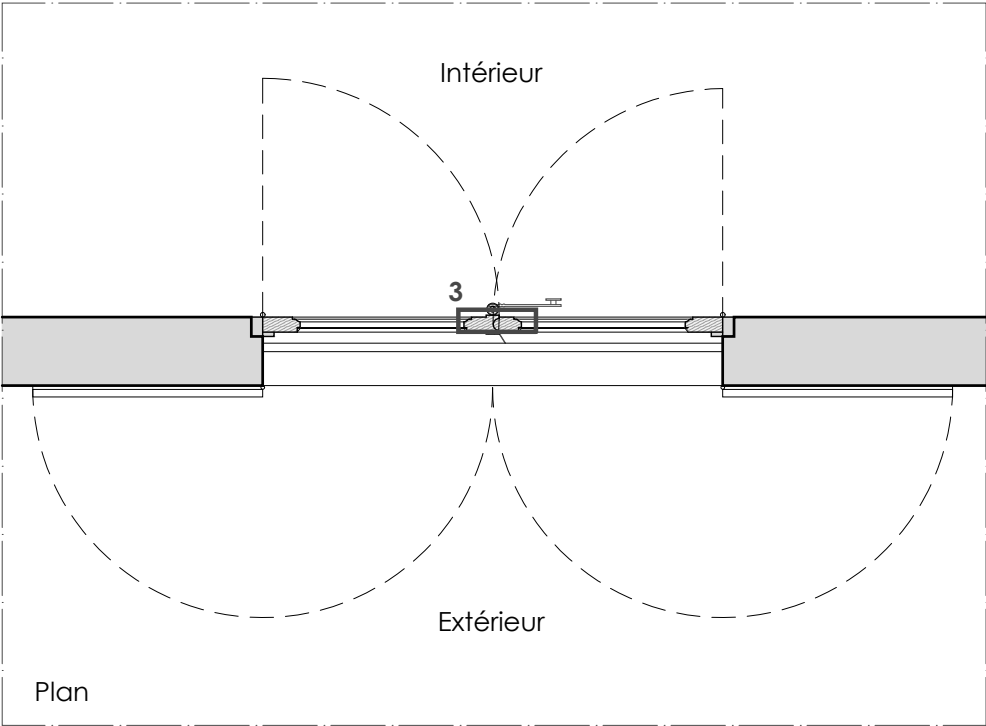
37 unités

Menuiseries des galeries (état actuel)

- **Type** : M2
- **Vitrage** : simple vitrage
- **Ouvrant** : gueule de loup
- **Serrurerie** : espagnolette, fiche lardée
- **Occultation** : persiennes
- **État sanitaire** : dégradé
- **État projeté** : restauration de toutes menuiseries de ce type y compris leurs persiennes / restitution des persiennes manquantes, récupération des quincailleries si possible, ajout des éléments manquants

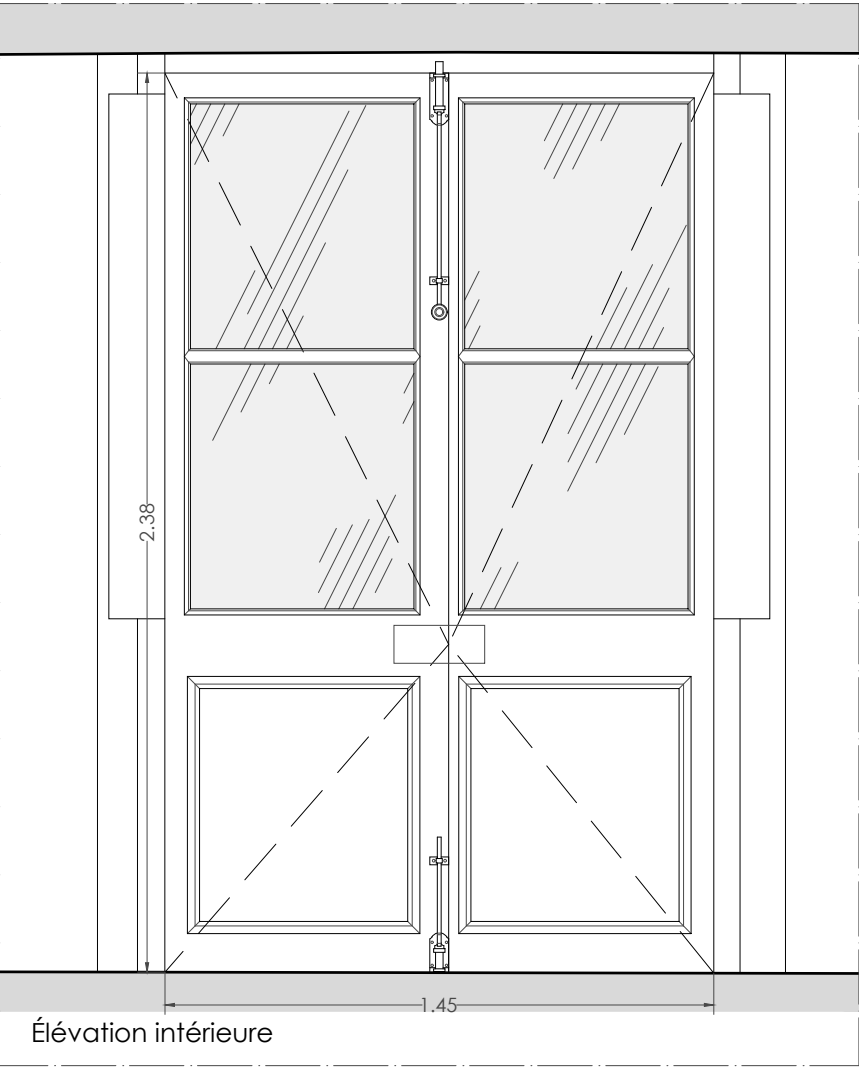
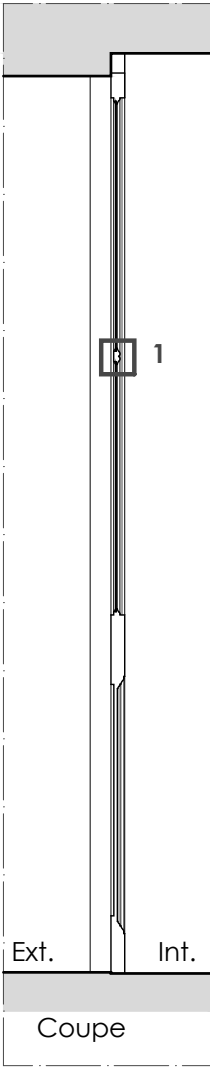
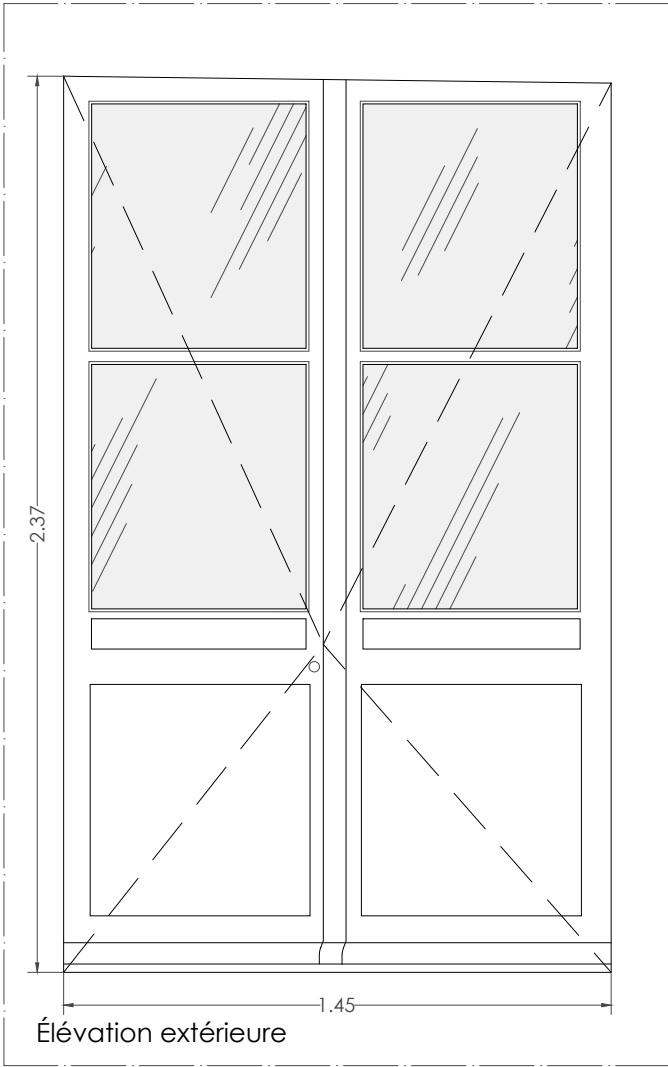
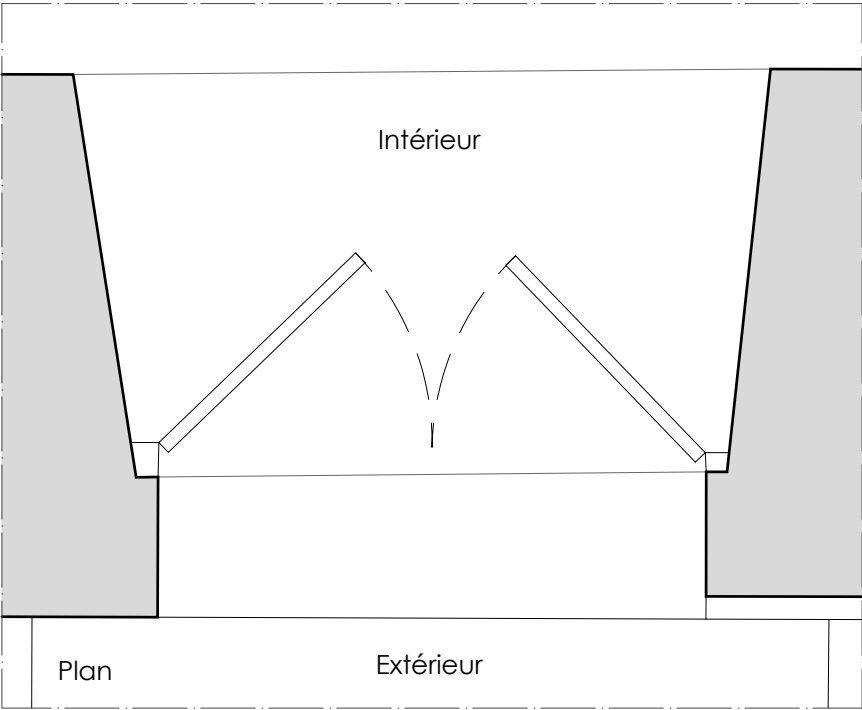
- Menuiserie** (état actuel)
- **Type** : M3
 - **Vitrage** : simple vitrage
 - **Ouvrant** : doucine
 - **Serrurerie** : verrous à coulisse et serrure à clef modernes
 - **Occultation** : volets intérieurs d'origine en bois au niveau des parties vitrées
 - **État sanitaire** : dégradé
 - **État projeté** : restauration

2 unités
Sur la rue d'Ulm : P-U-00-06
(Sur la cour du Pistolet : P-P-00-01)
