CHÂTEAU DE COMPIÈGNE

THÉÂTRE LOUIS-PHILIPPE

INTERVENTIONS D'URGENCE

DOSSIER DE CONSULTATION DES ENTREPRISES

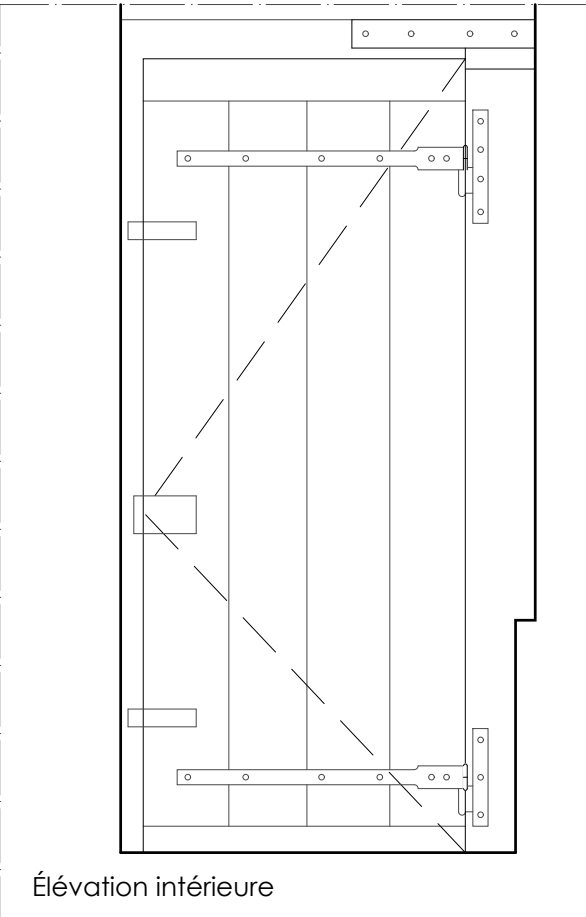
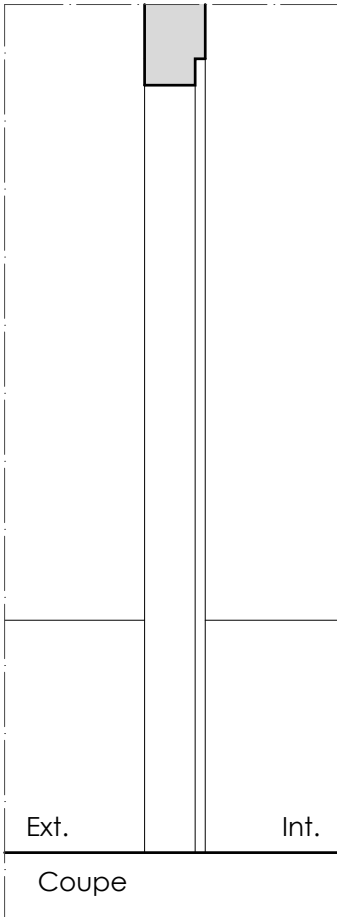
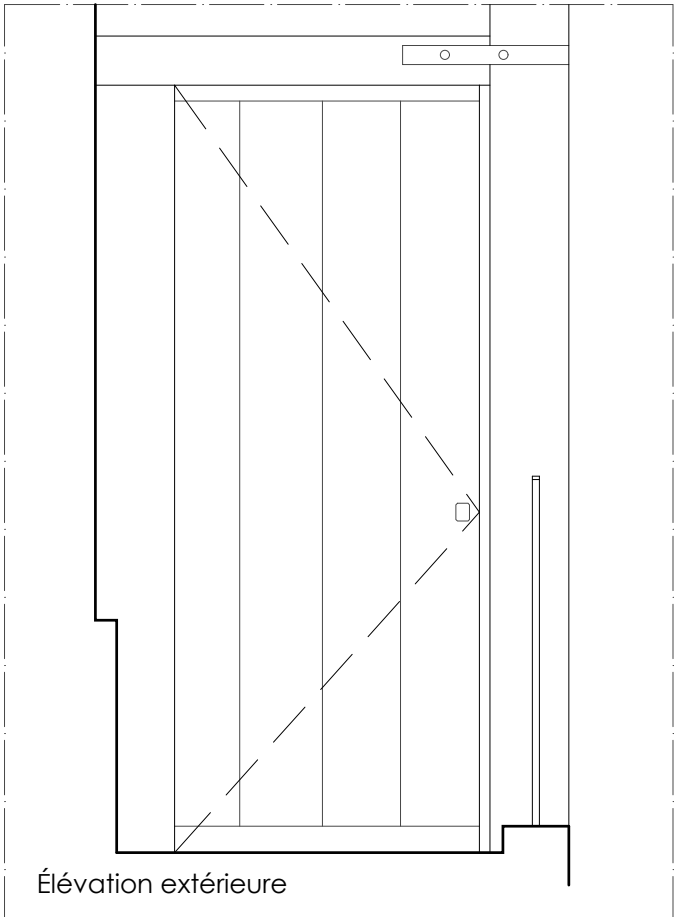
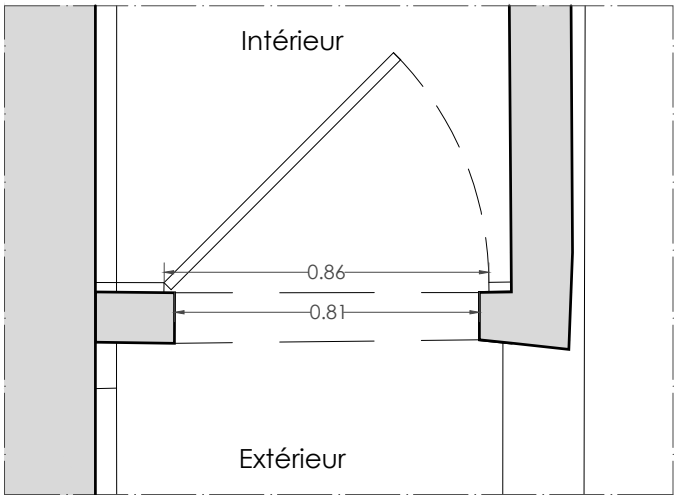
MENUISERIE TYPE M3 (EST) - 2 unités
ÉTATS ACTUEL ET PROJETÉ

- Menuiserie** (état actuel)
- **Type** : M4
 - **Serrurerie** : serrure à clef targettes haute et basse
 - **État sanitaire** : dégradé
 - **État projeté** : restauration

2 unités
Sur la rue d'Ulm : P-U-00-07
(Sur la cour du Pistolet : P-P-00-08)

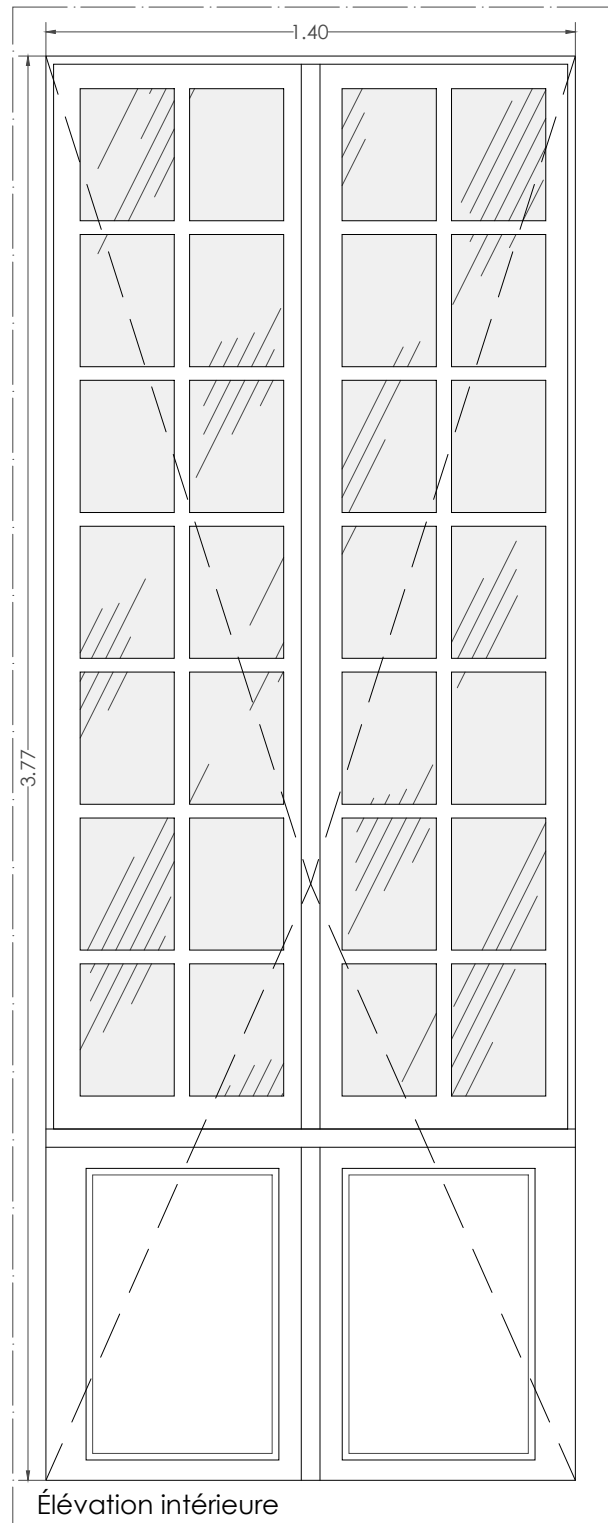
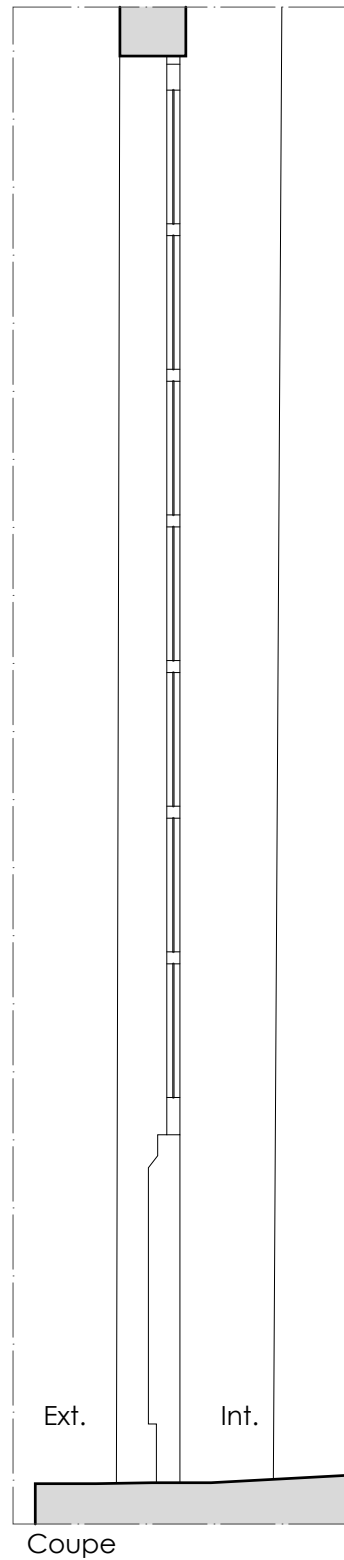
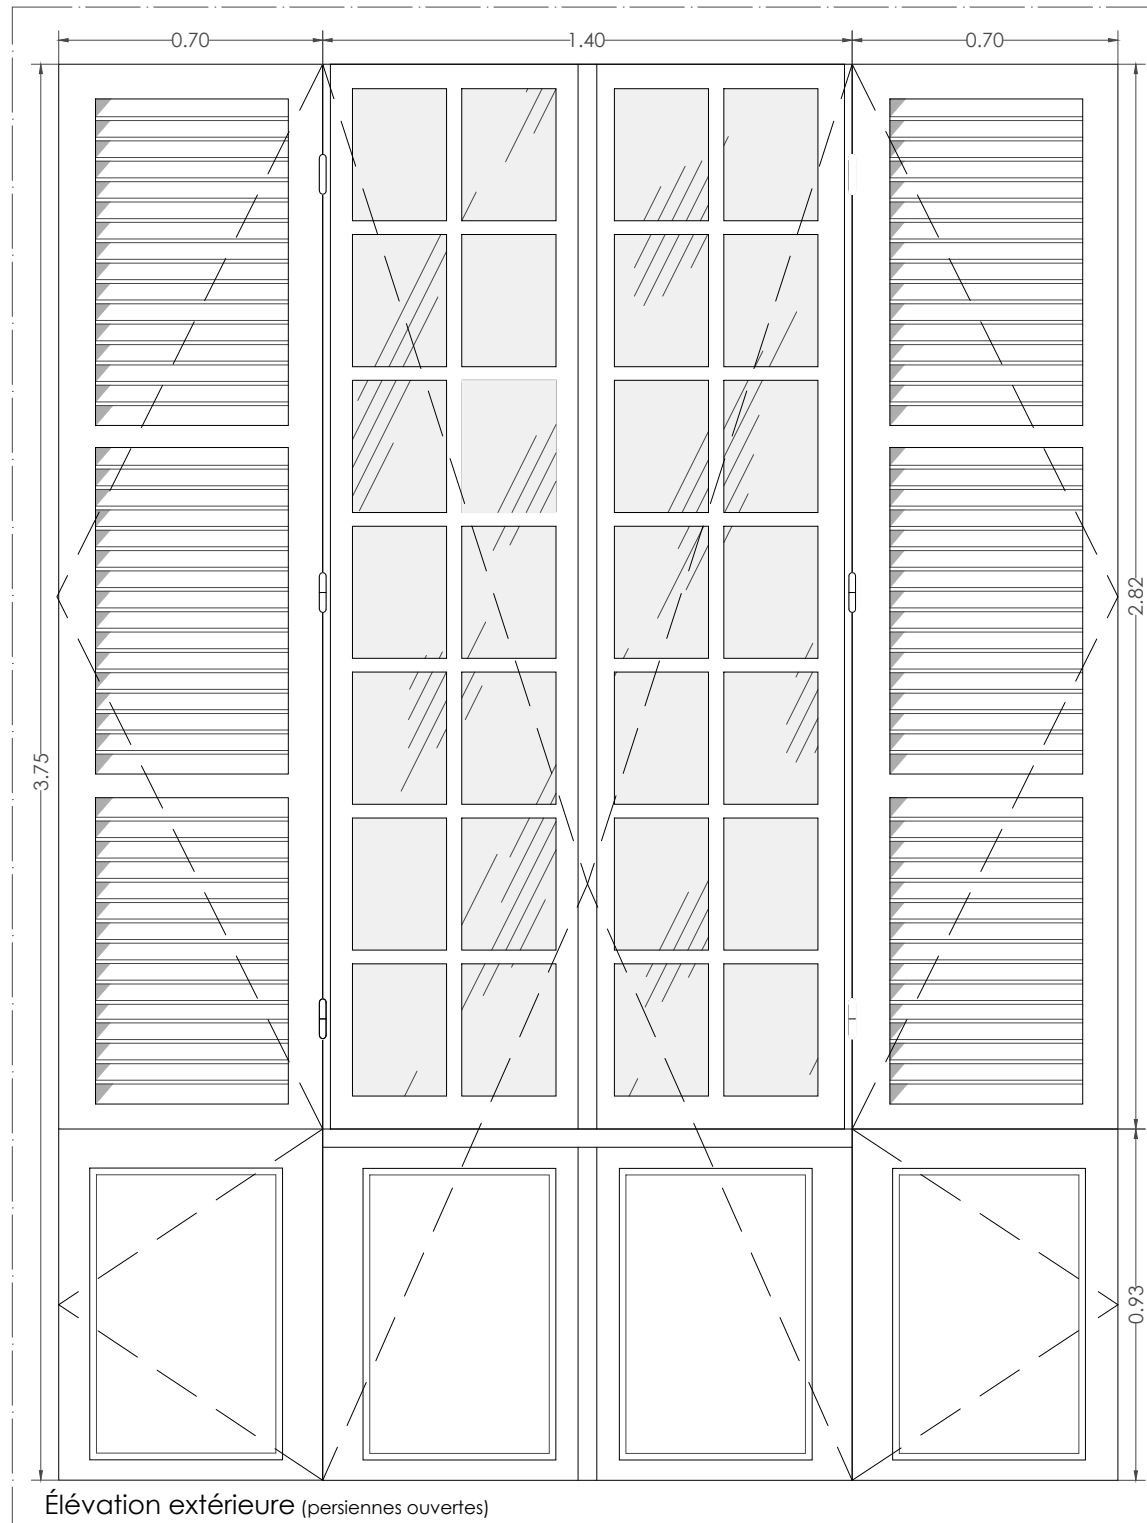
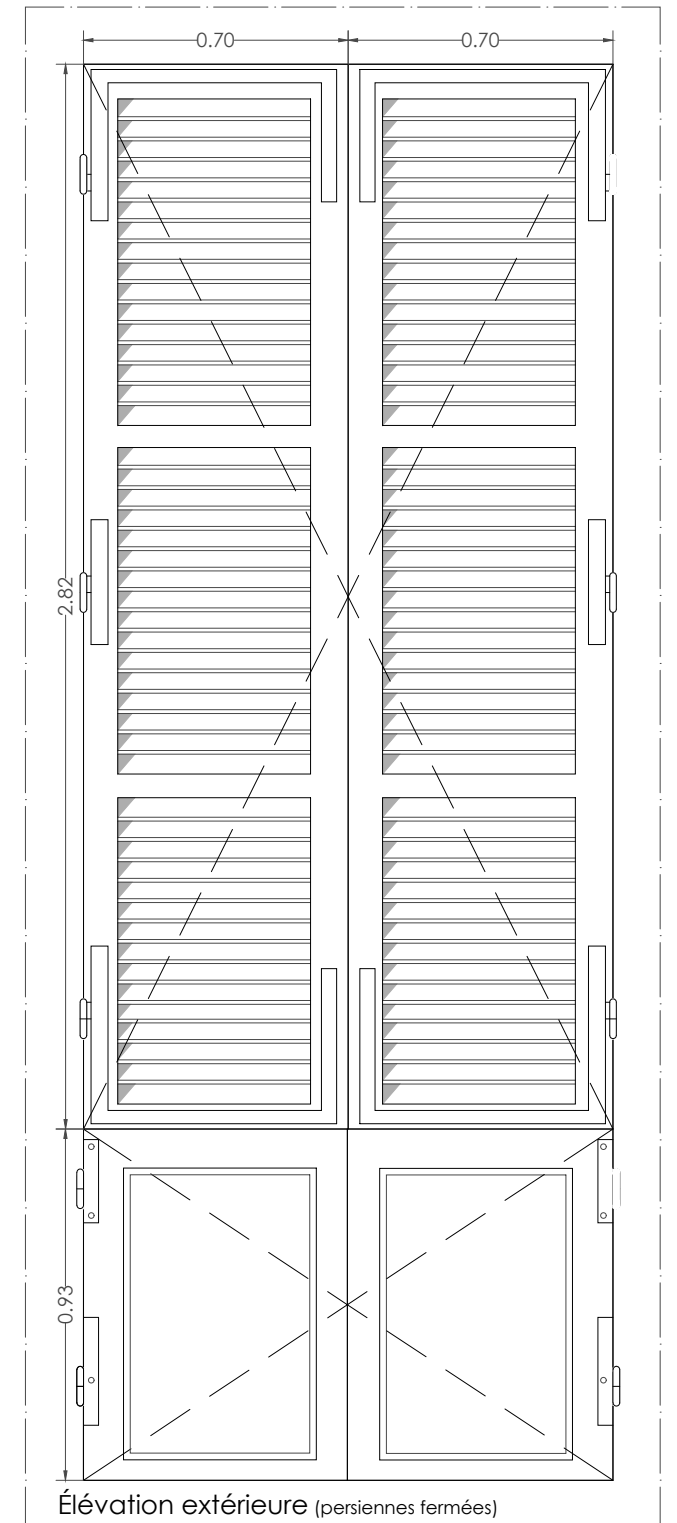
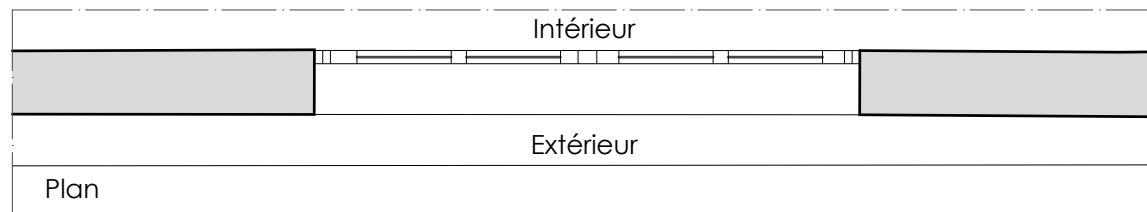
- Menuiserie** (état actuel)
- **Type** : M5
 - **Vitrage** : simple vitrage
 - **Occultation** : persiennes à remplacer
 - **État sanitaire** : dégradé
 - **État projeté** : restauration

1 unité
Sur la rue d'Ulm : PF-U-02-01

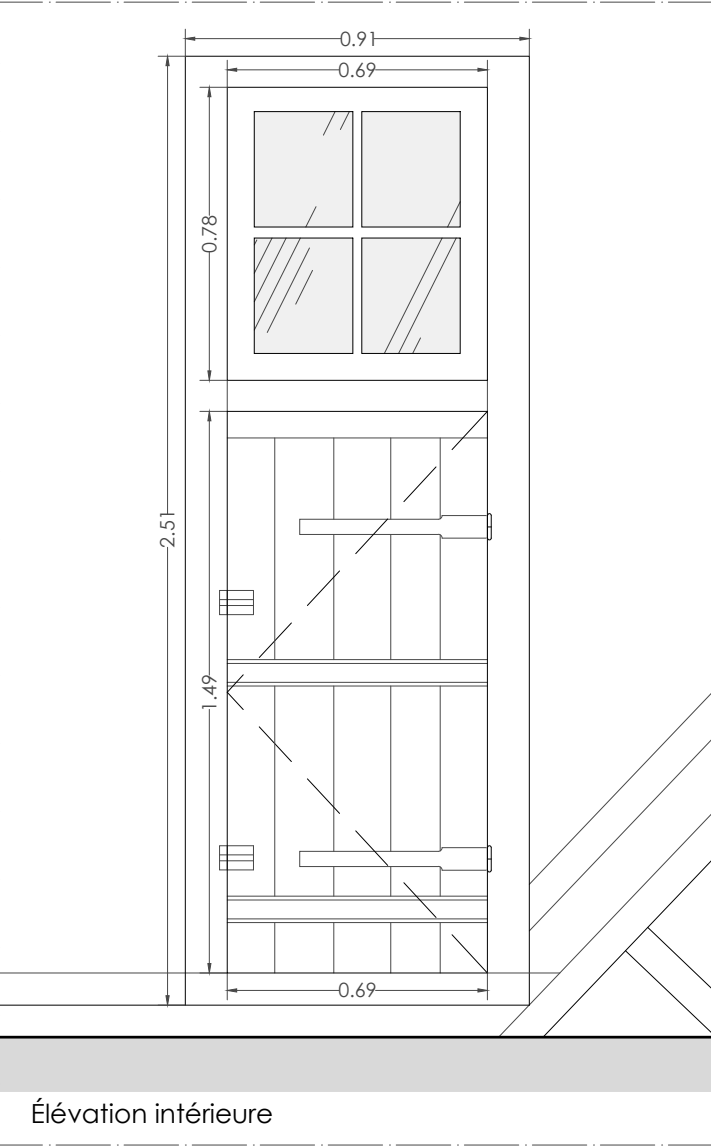
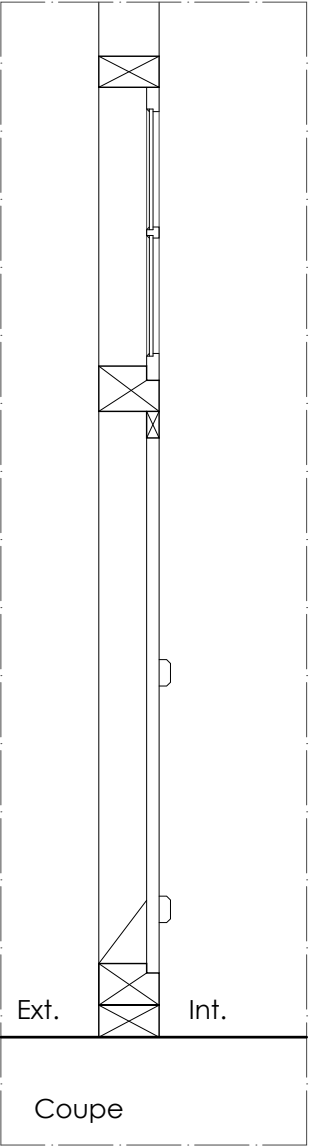
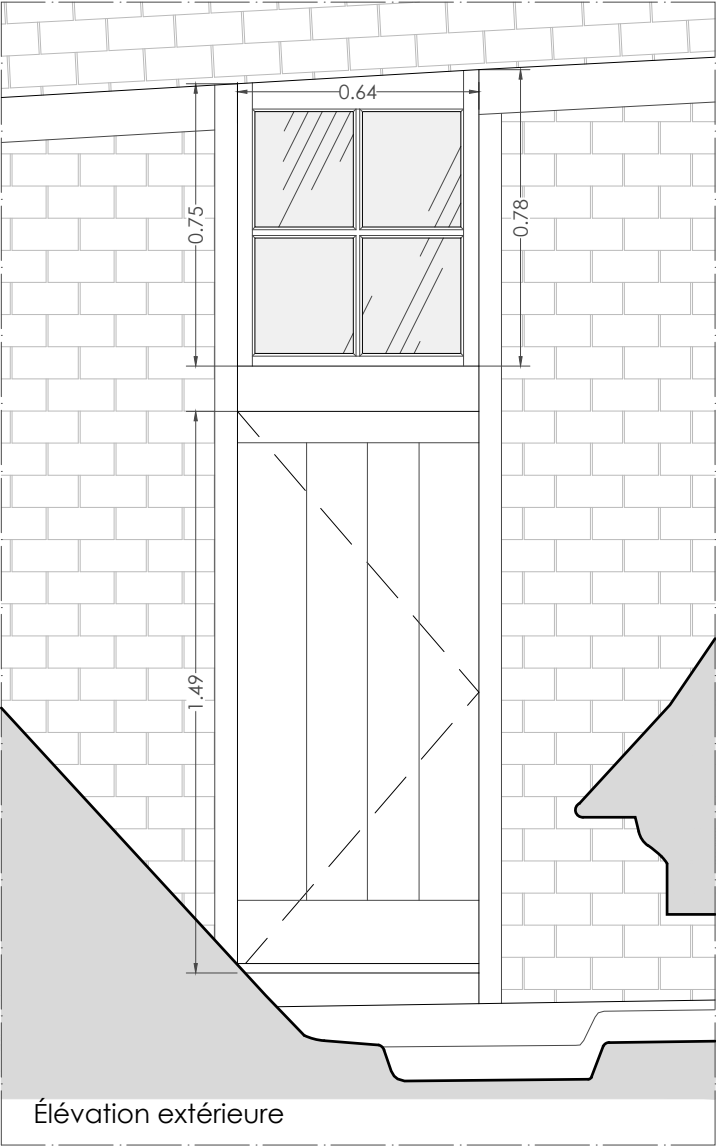
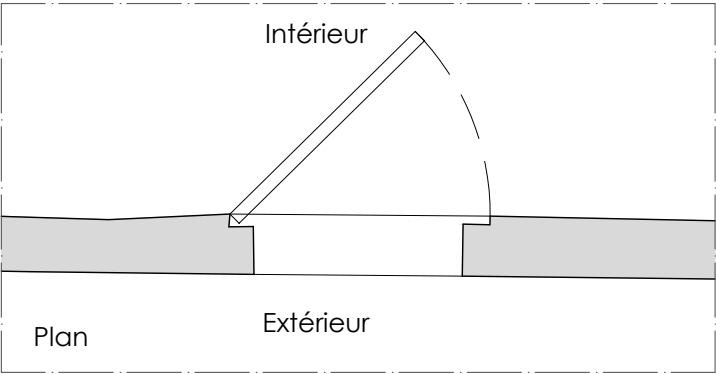
MENUISERIE TYPE M6 - 1 unité
ÉTATS ACTUEL ET PROJETÉ

- Menuiserie** (état actuel)
- **Type** : M6
 - **Vitrage** : simple vitrage
 - **Occultation** : manquante
 - **État sanitaire** : dégradé
 - **État projeté** : restauration, persiennes à restituer

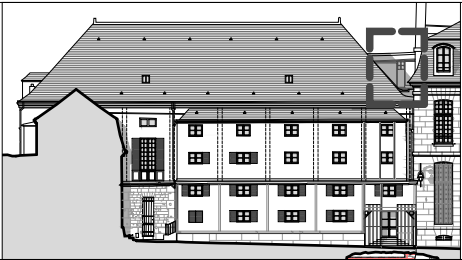
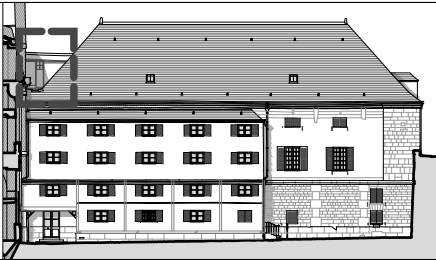
2 unités
Sur la rue d'Ulm : P-U-04-03
Sur la cour du Pistolet : P-P-04-01

Menuiserie (état actuel)
- **Type** : M7,
- **Vitrage** : simple vitrage
- **État sanitaire** : passable
- **État projeté** : restauration,
révision de l'étanchéité

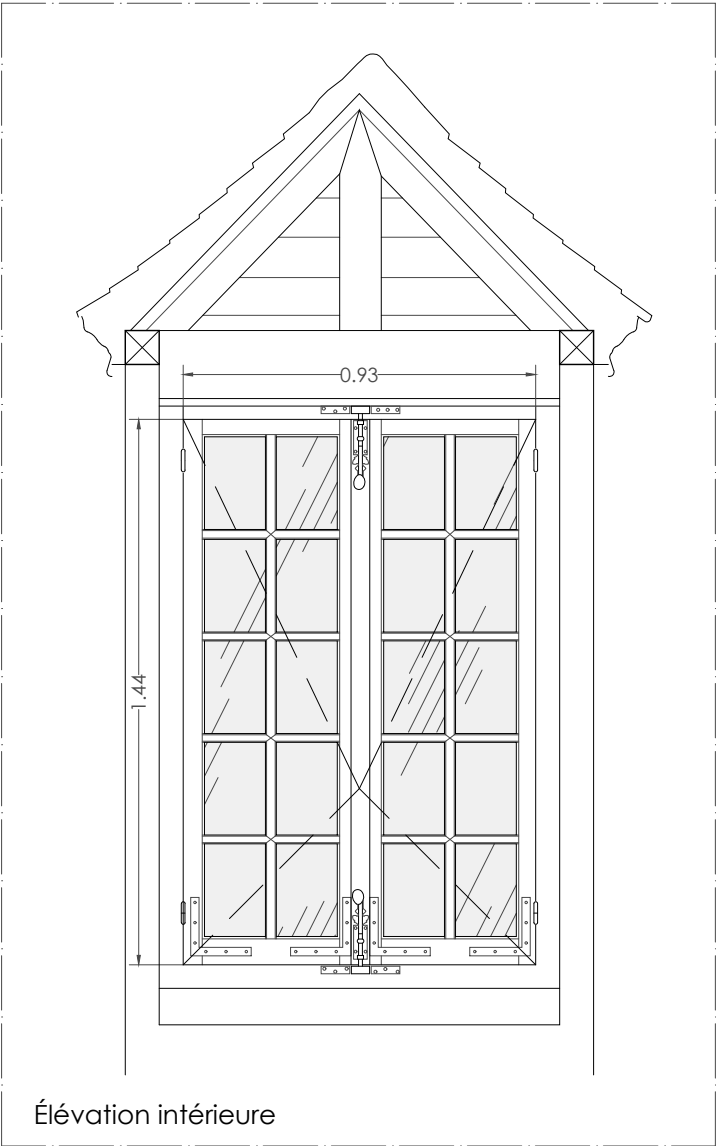
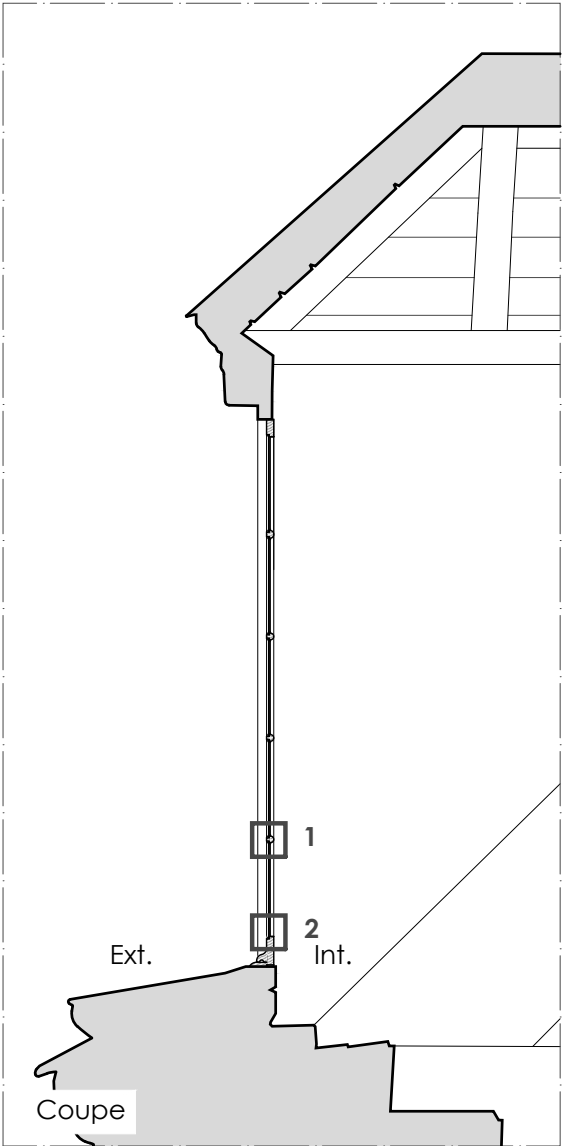
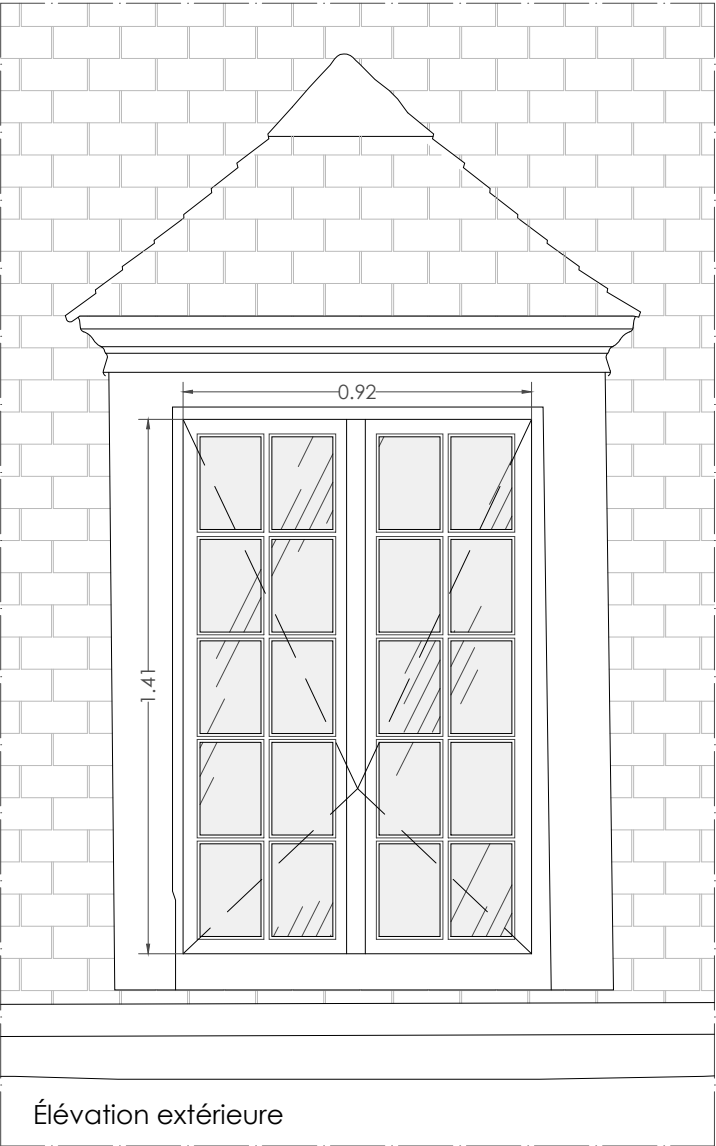
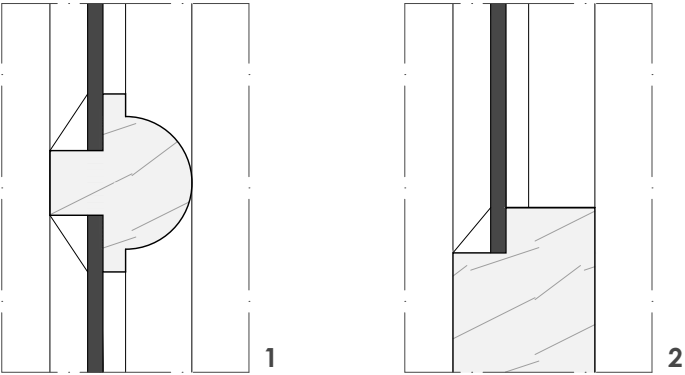
1 unité
Sur le jardin des roses : P-R-03-01

Menuiserie (état actuel)

- **Type** : M8,
- **Serrurerie** : serrure à clef, targette haute et basse
- **État sanitaire** : passable
- **État projeté** : restauration

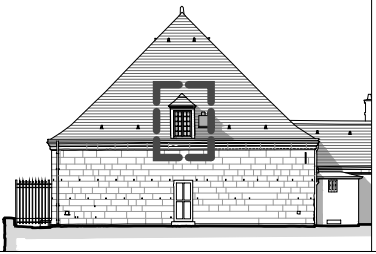
1 unité
Sur le jardin des roses : F-R-04-01

Menuiserie (état actuel)
- **Type** : M9
- **Vitrage** : simple vitrage
- **Ouvrant** : recouvrement droit
- **Serrurerie** : verrous haut et bas
- **État sanitaire** : dégradé
- **État projeté** : à restaurer minutieusement car unique menuiserie d'époque XVIII^{ème} siècle encore en place.
Mise en place d'un joint à lèvres sur l'ensemble du pourtour de la menuiserie.
Serrurerie existante à restaurer et remettre en jeu.

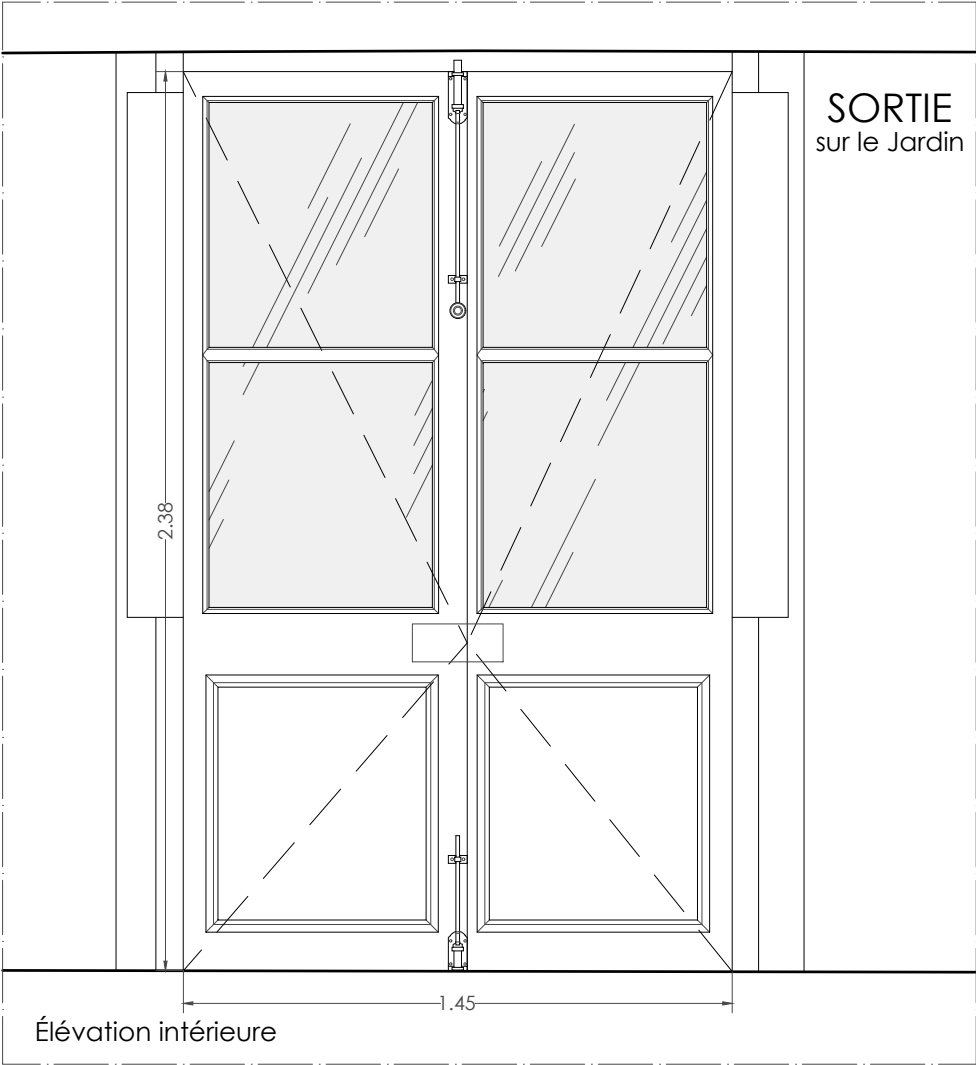
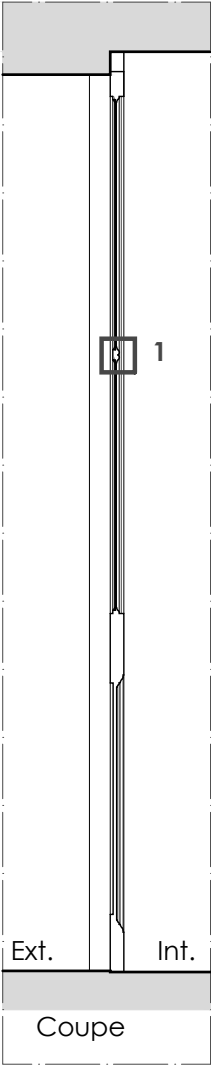
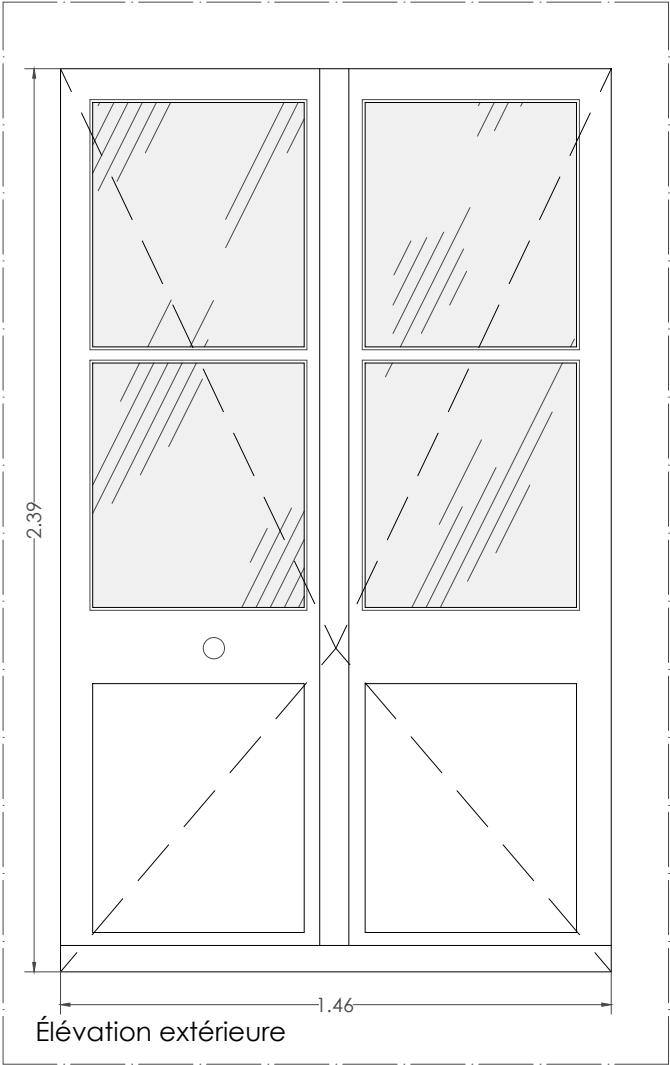
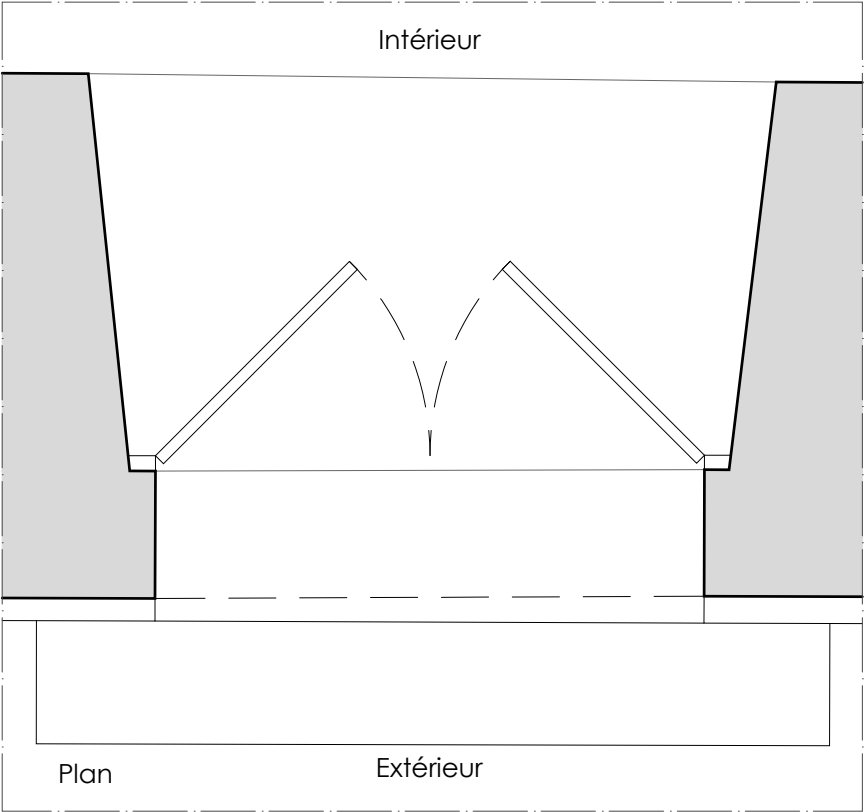
MENUISERIE TYPE M9 - 1 unité
ÉTATS ACTUEL ET PROJETÉ

- Menuiserie (état actuel)**
- **Type** : M3
 - **Vitrage** : simple vitrage
 - **Ouvrant** : doucine
 - **Serrurerie** : verrous à coulisse, serrure à clef moderne
 - **Occultation** : volets intérieurs d'origine en bois au niveau des parties vitrées
 - **État sanitaire** : dégradé
 - **État projeté** : restauration

2 unités
(Sur la rue d'Ulm : P-U-00-06)
Sur la cour du Pistolet : P-P-00-01

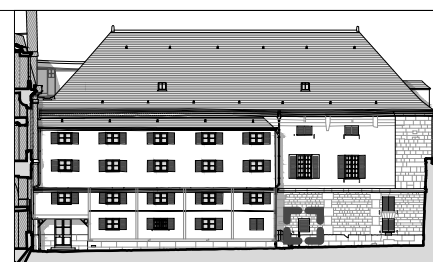
1 unité
Sur la cour du Pistolet : F-P-00-06

- Menuiserie** (état actuel)
- **Type** : M10
 - **Vitrage** : simple vitrage
 - **Occultation** : persienne
 - **État sanitaire** : passable
 - **État projeté** : restauration de la menuiserie et des persiennes, restauration et conservation des quincailleries

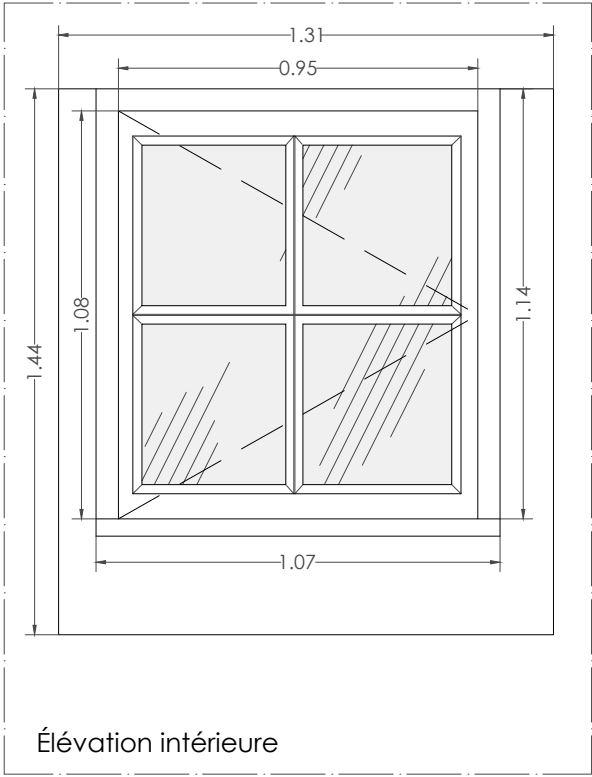
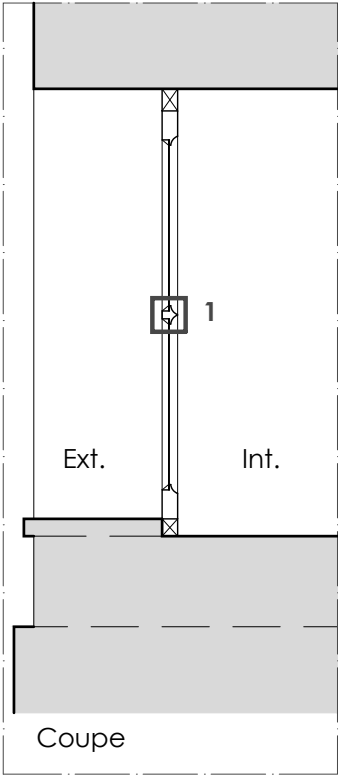
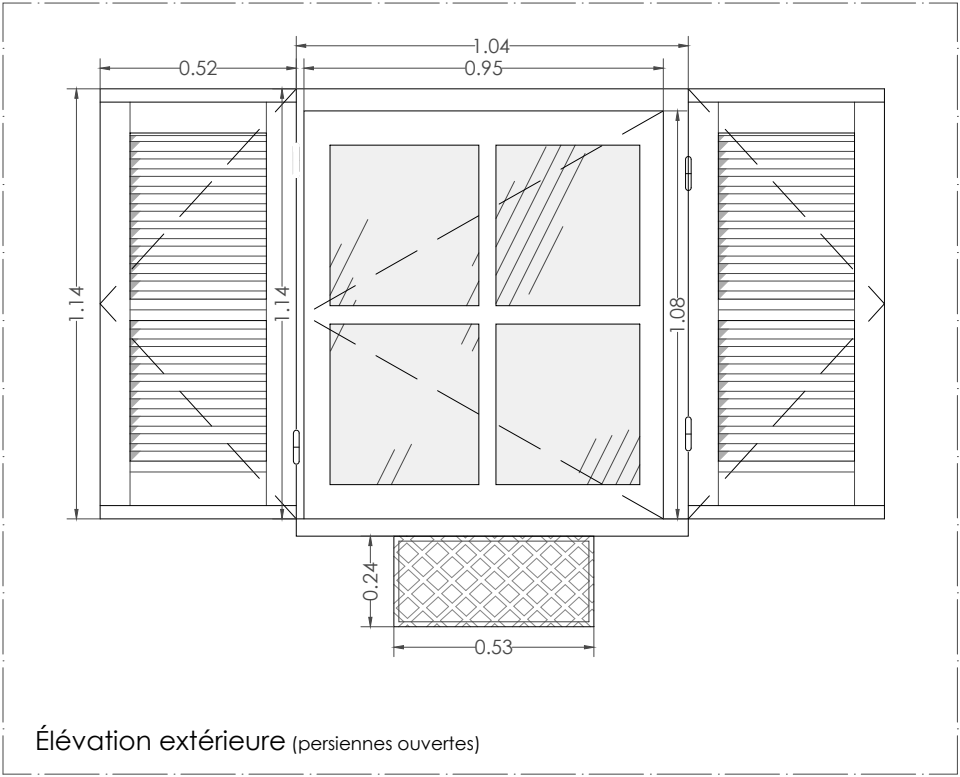
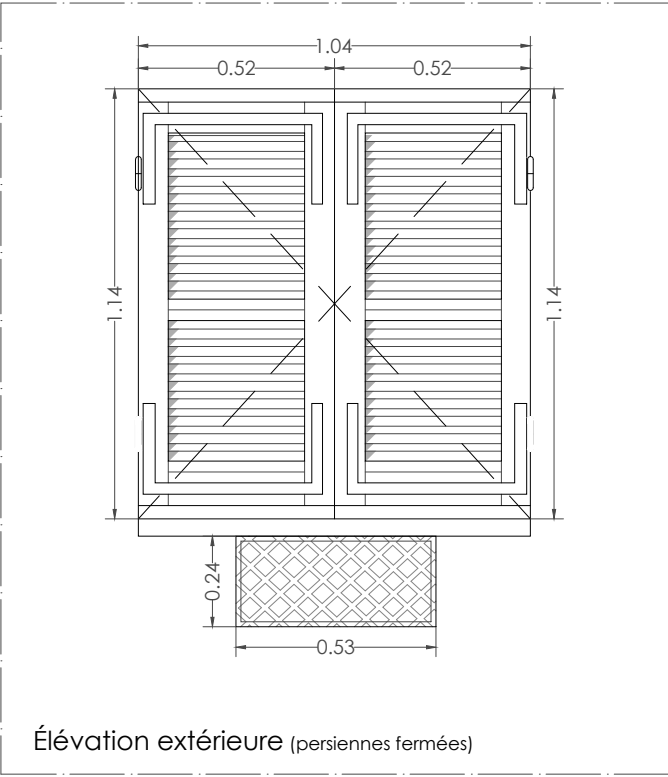
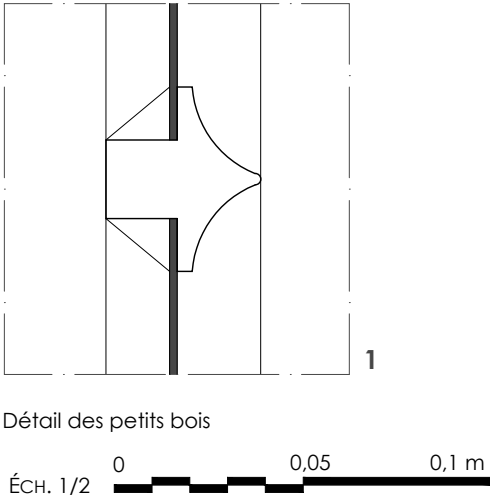
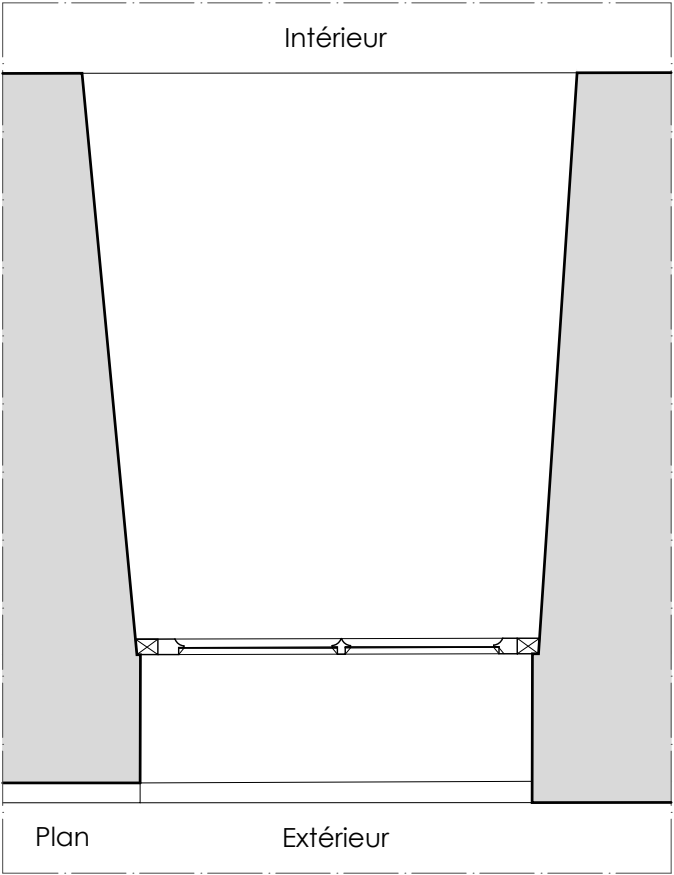
MENUISERIE TYPE M11 - 1 unité
ÉTATS ACTUEL ET PROJETÉ

Menuiserie (état actuel)

- **Type** : M11
- **Vitrage** : simple vitrage
- **Occultation** : persienne
- **État sanitaire** : passable
- **État projeté** : restauration de la menuiserie et des persiennes, restauration et conservation des quincailleries

1 unité
Sur la cour du Pistolet : F-P-00-07

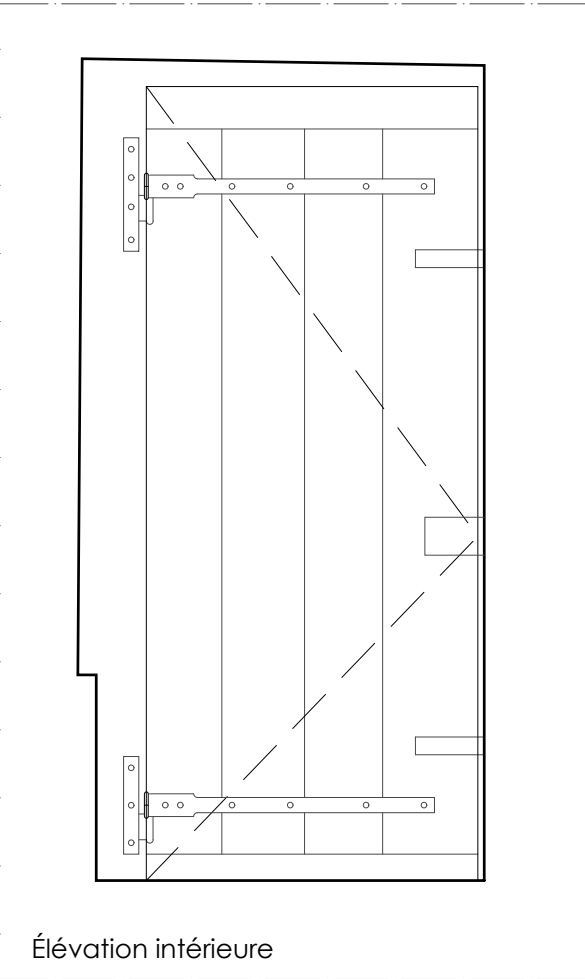
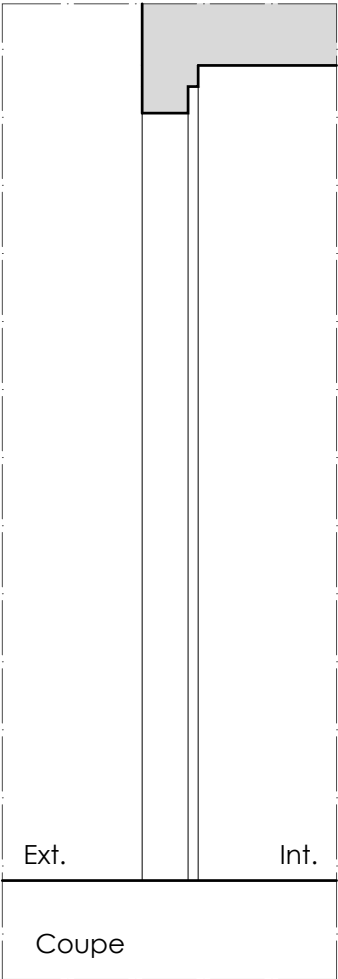
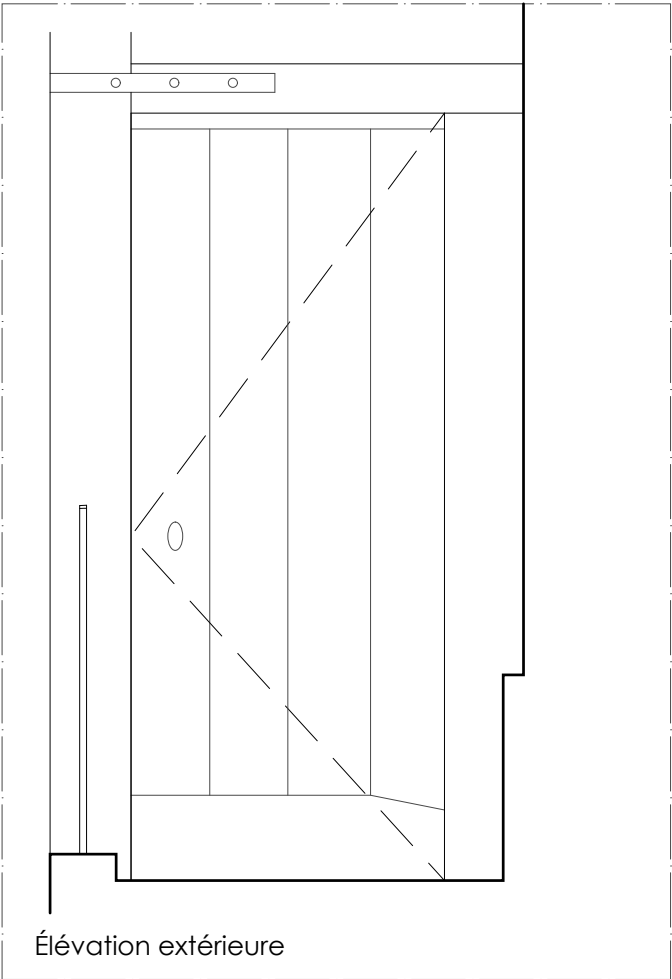
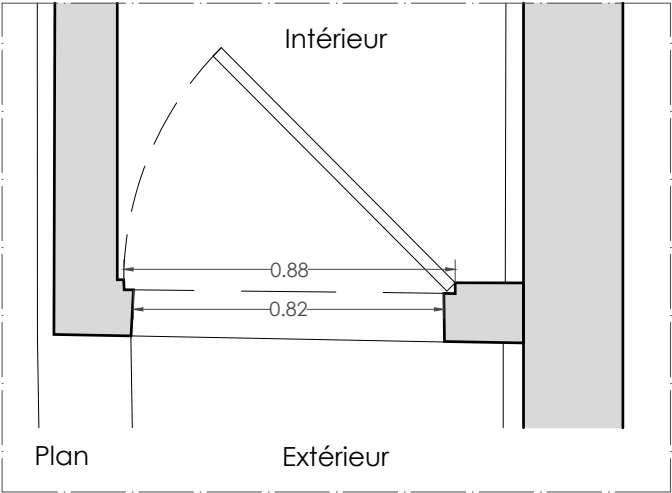
Menuiserie (état actuel)
- **Type** : M4
- **Serrurerie** : serrure à clef
targettes haute et basse
- **État sanitaire** : dégradé
- **État projeté** : restauration

2 unités
(Sur la rue d'Ulm : P-U-00-07)
Sur la cour du Pistolet : P-P-00-08

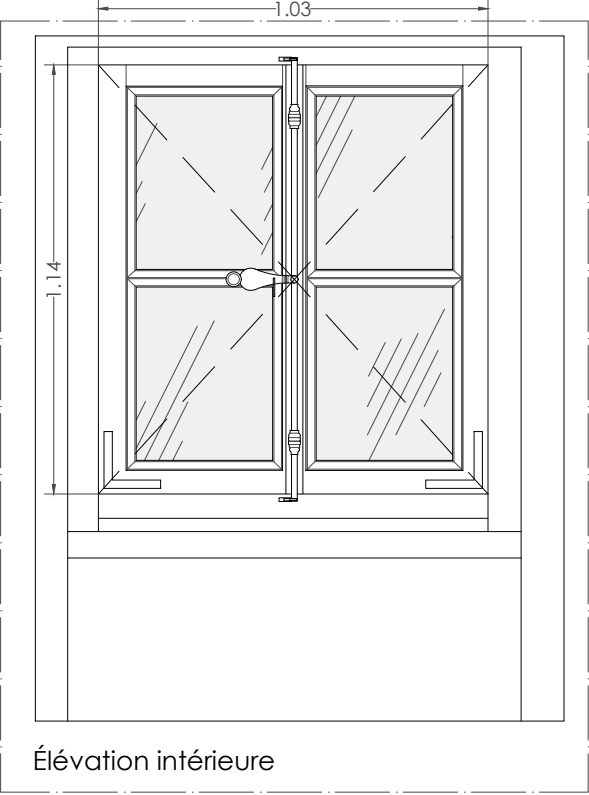
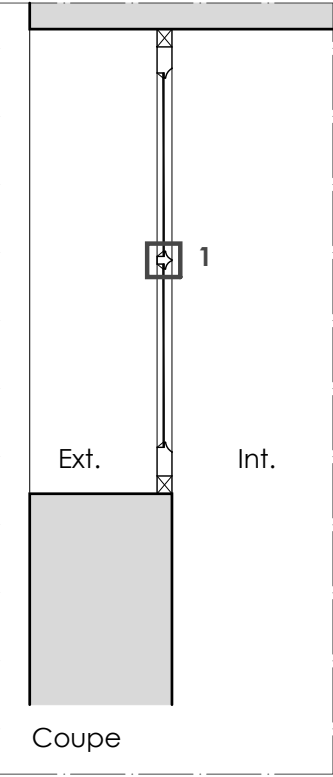
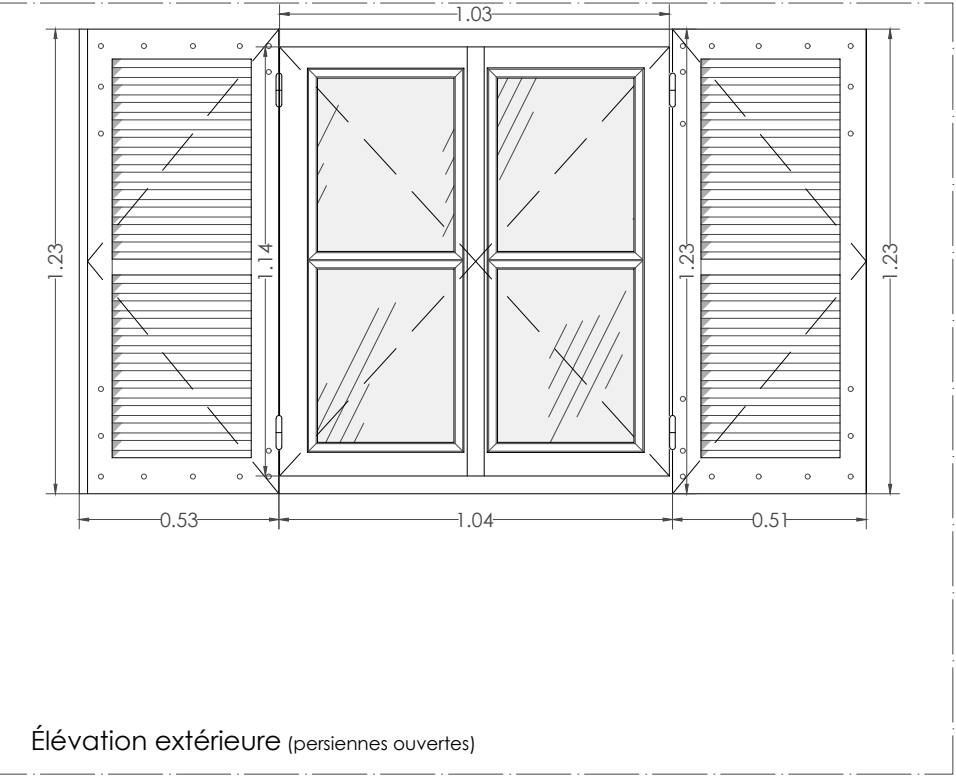
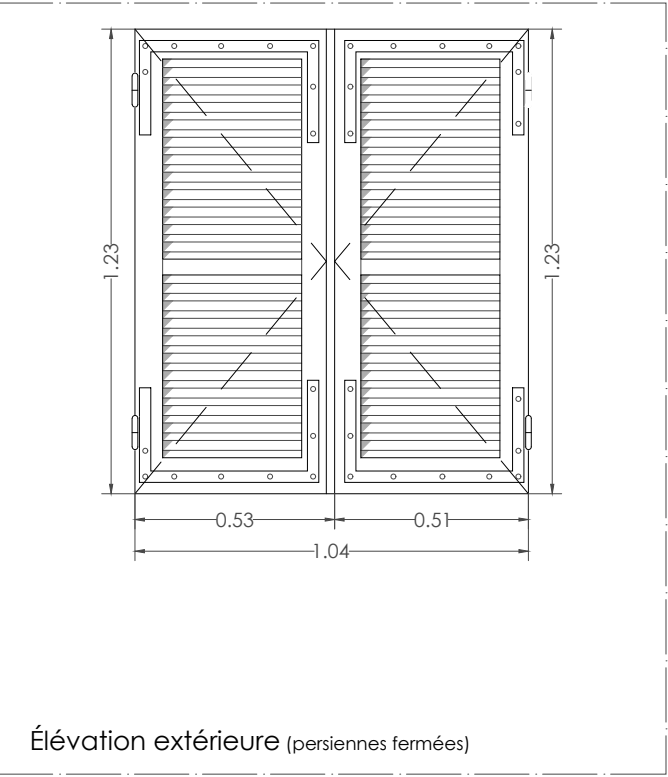
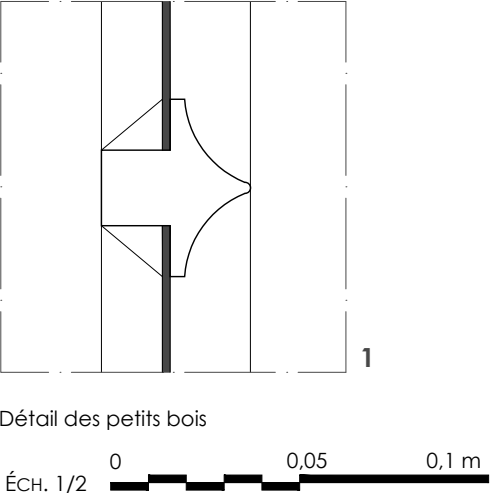
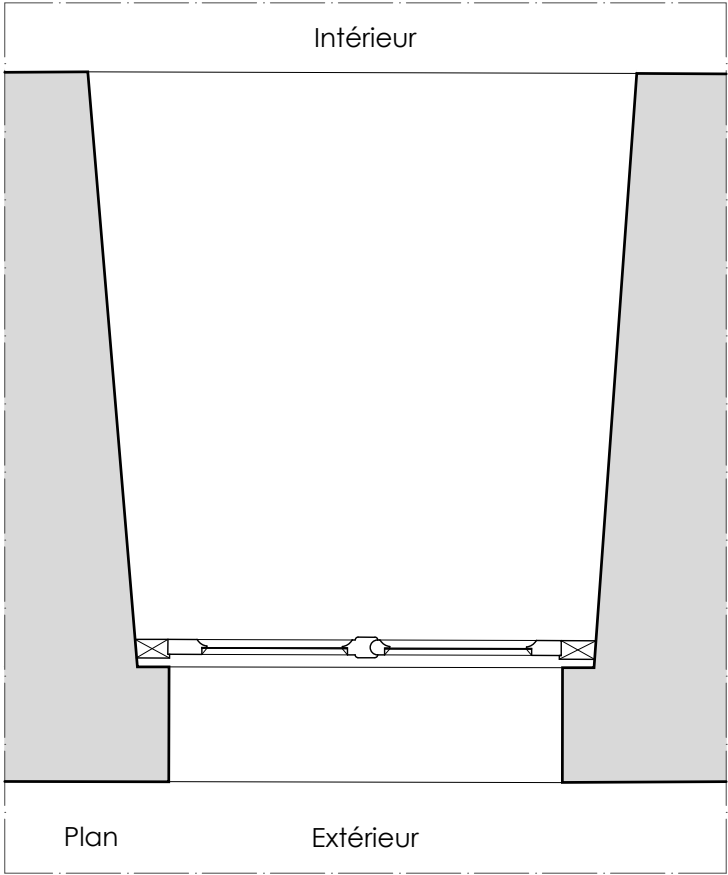
Menuiserie (état actuel)

- **Type** : M12
- **Vitrage** : simple vitrage
- **Ouvrant** : gueule de loup
- **Serrurerie** : espagnolette
- **Occultation** : persiennes
- **État sanitaire** : passable
- **État projeté** : restauration de la menuiserie et des persiennes, restauration et conservation des quincailleries

1 unité
Sur la cour du Pistolet : F-P-01-06
