CHÂTEAU DE COMPIÈGNE

THÉÂTRE LOUIS-PHILIPPE

INTERVENTIONS D'URGENCE

DOSSIER DE CONSULTATION DES ENTREPRISES

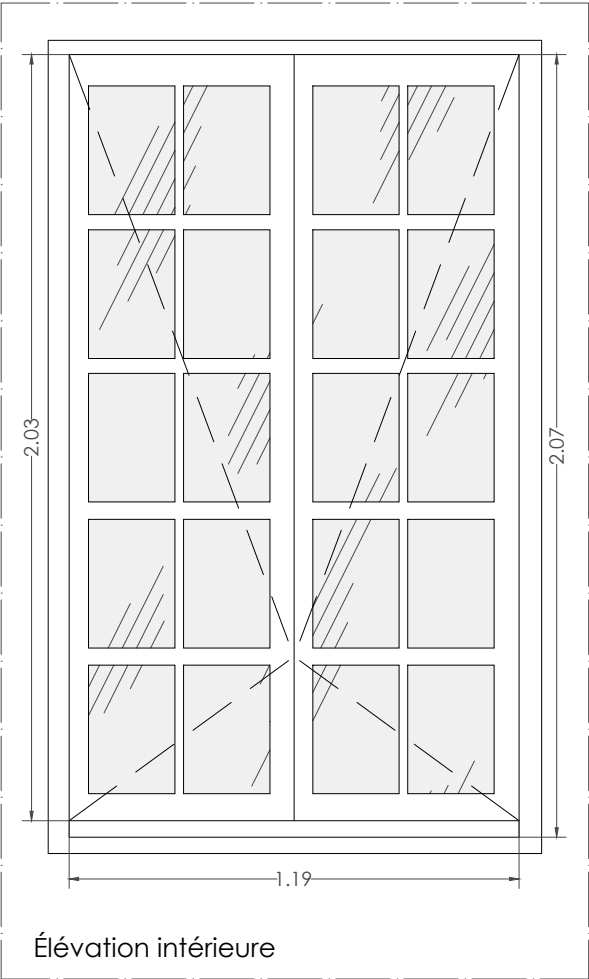
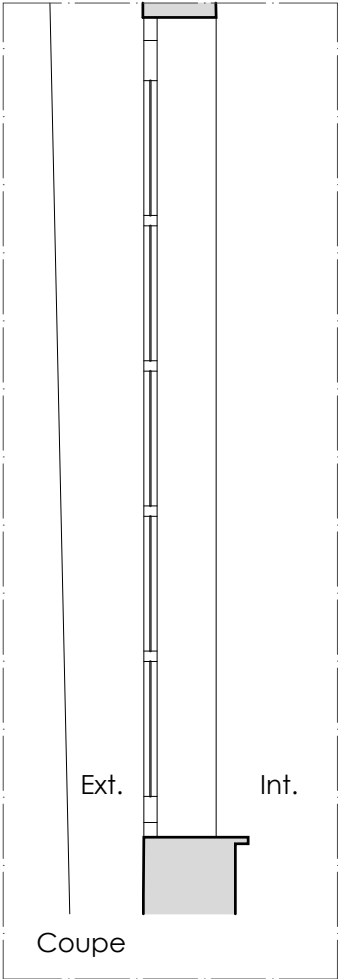
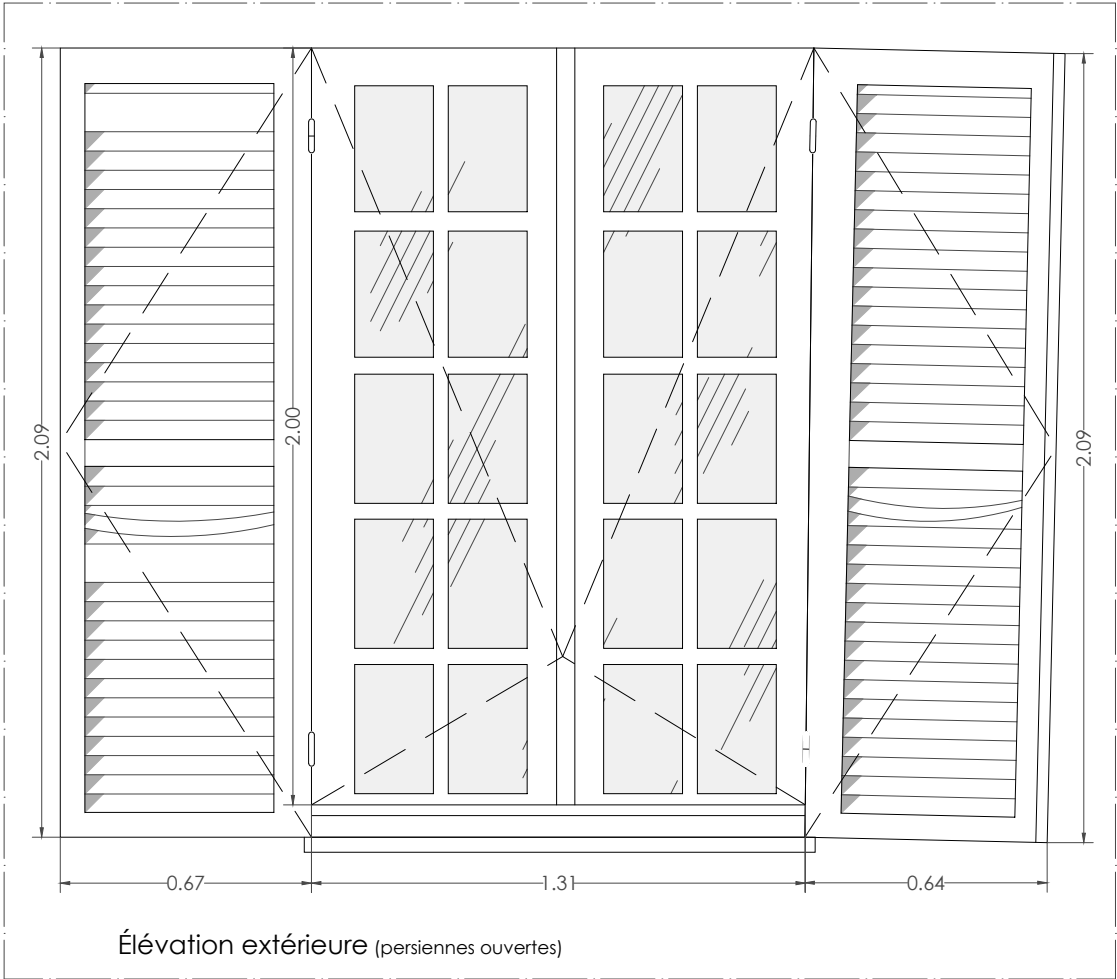
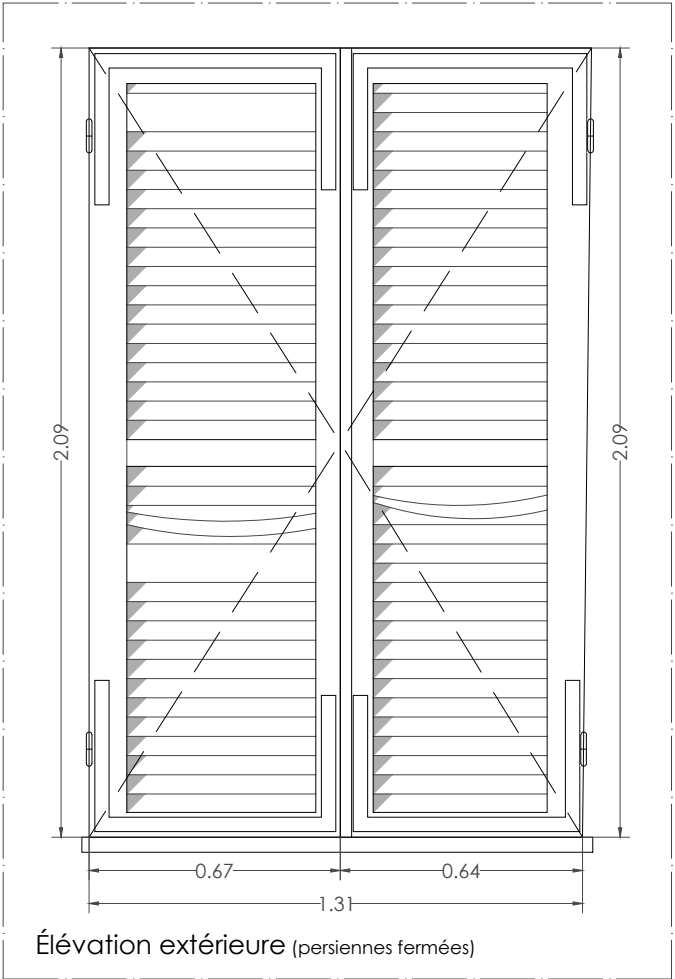
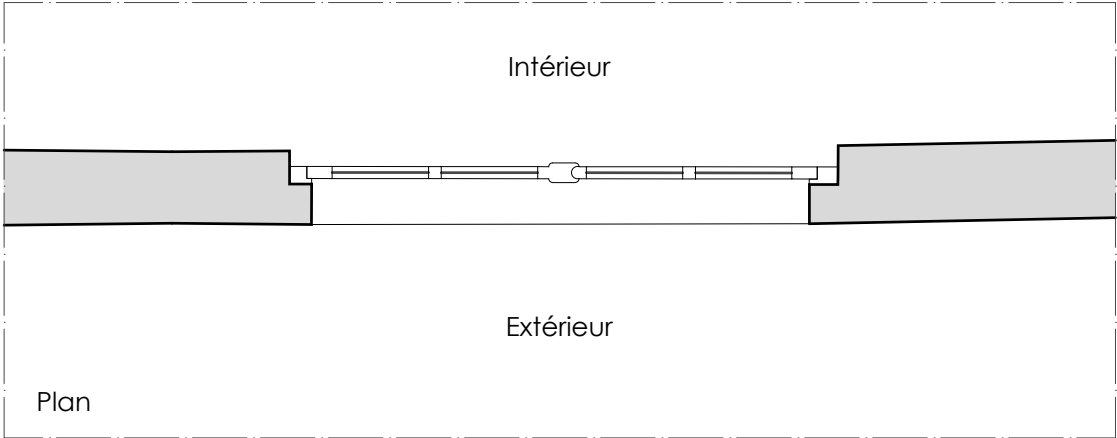
MENUISERIE TYPE M13 - 1 unité
ÉTATS ACTUEL ET PROJETÉ

Menuiserie (état actuel)

- **Type** : M13
- **Vitrage** : simple vitrage
- **Ouvrant** : gueule de loup
- **Occultation** : persiennes
- **État sanitaire** : passable
- **État projeté** : restauration de la menuiserie et des persiennes, restauration et conservation des quincailleries

1 unité
Sur la cour du Pistolet : F-P-02-06

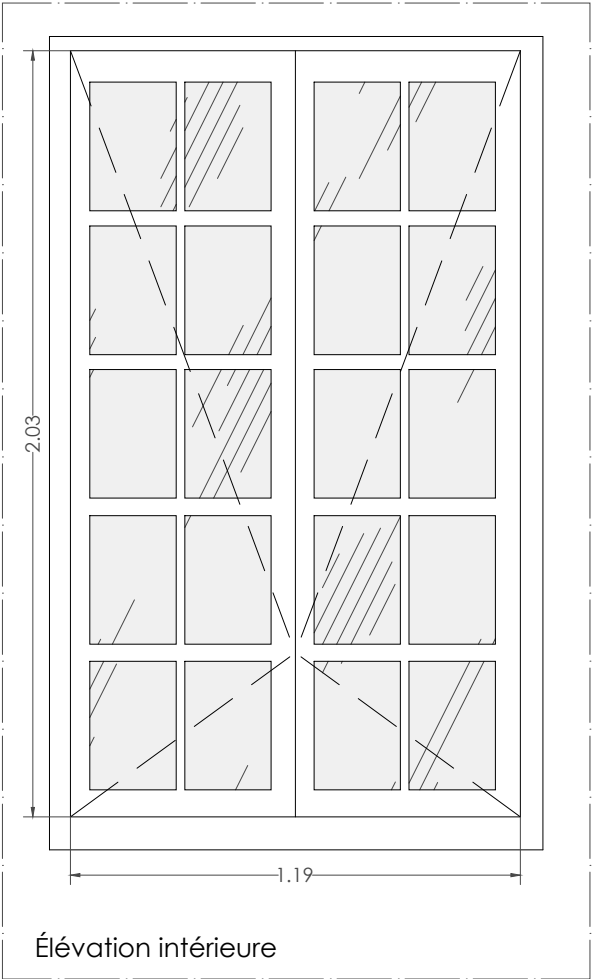
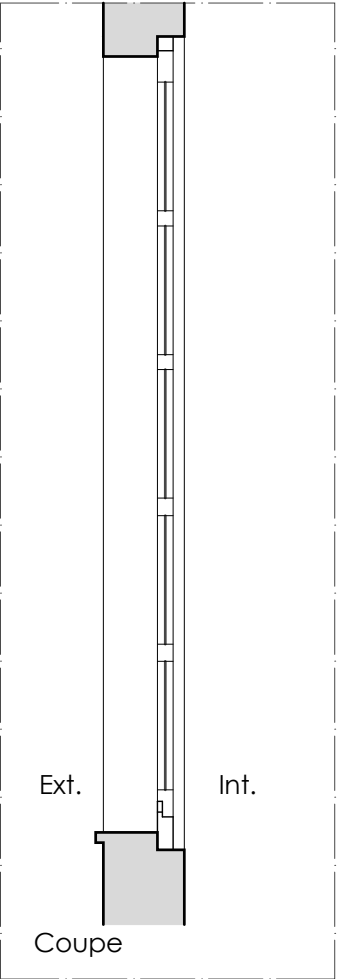
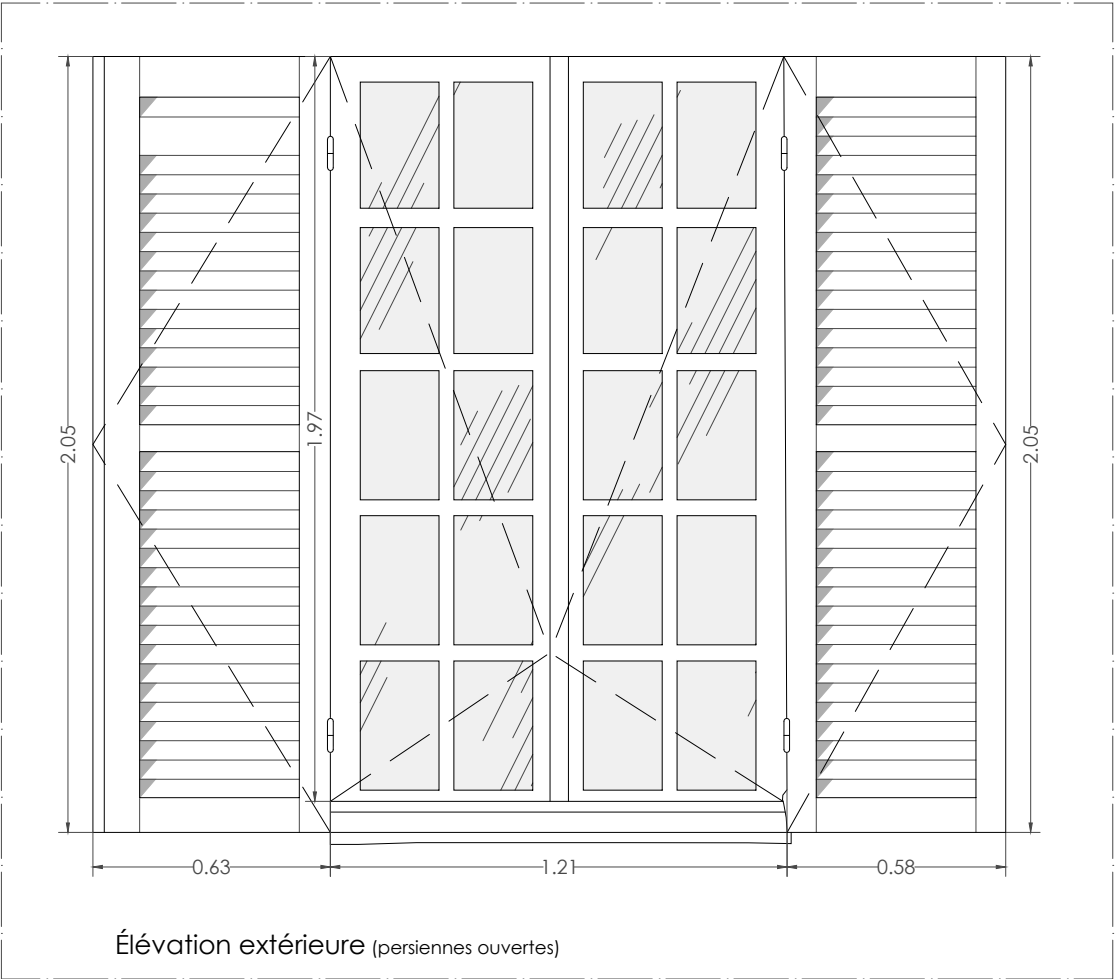
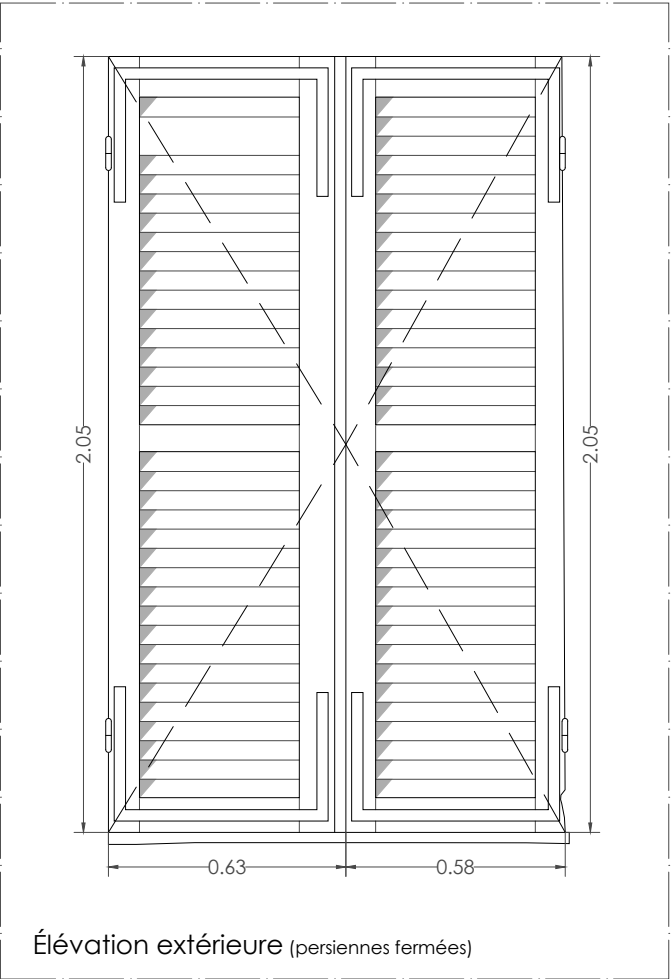
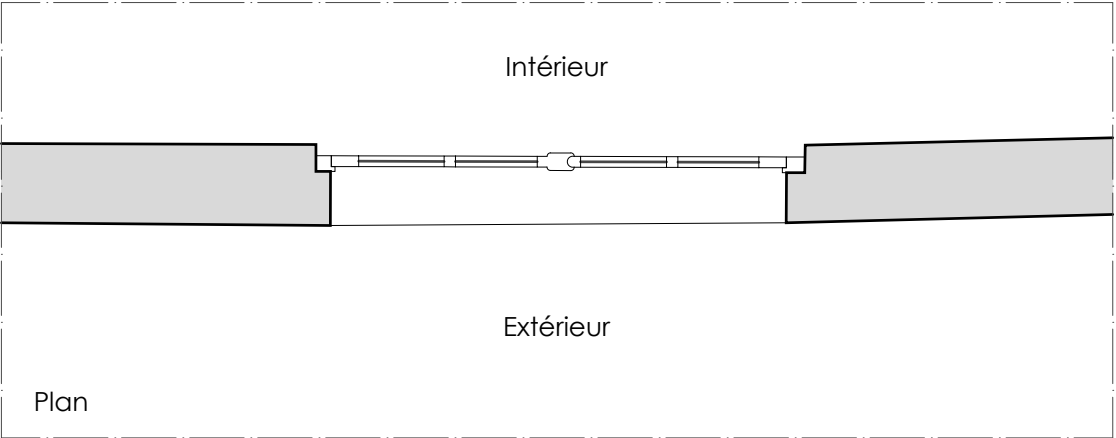
MENUISERIE TYPE M14 - 1 unité
ÉTATS ACTUEL ET PROJETÉ

- Menuiserie** (état actuel)
- **Type** : M14
 - **Vitrage** : simple vitrage
 - **Ouvrant** : gueule de loup
 - **Occultation** : persiennes
 - **État sanitaire** : passable
 - **État projeté** : restauration de la menuiserie et des persiennes, restauration et conservation des quincailleries

1 unité
Sur la cour du Pistolet : F-P-02-07

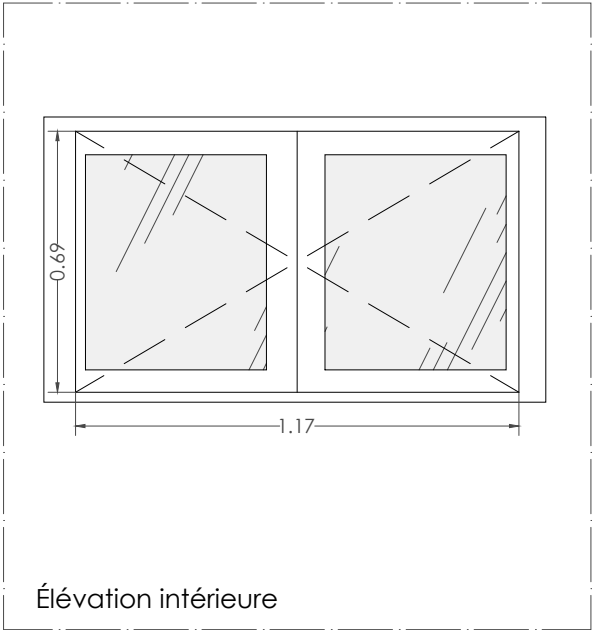
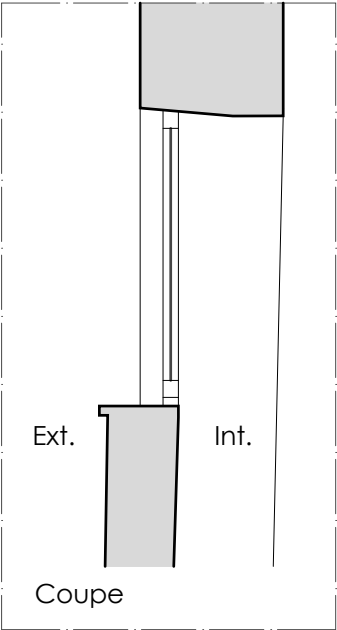
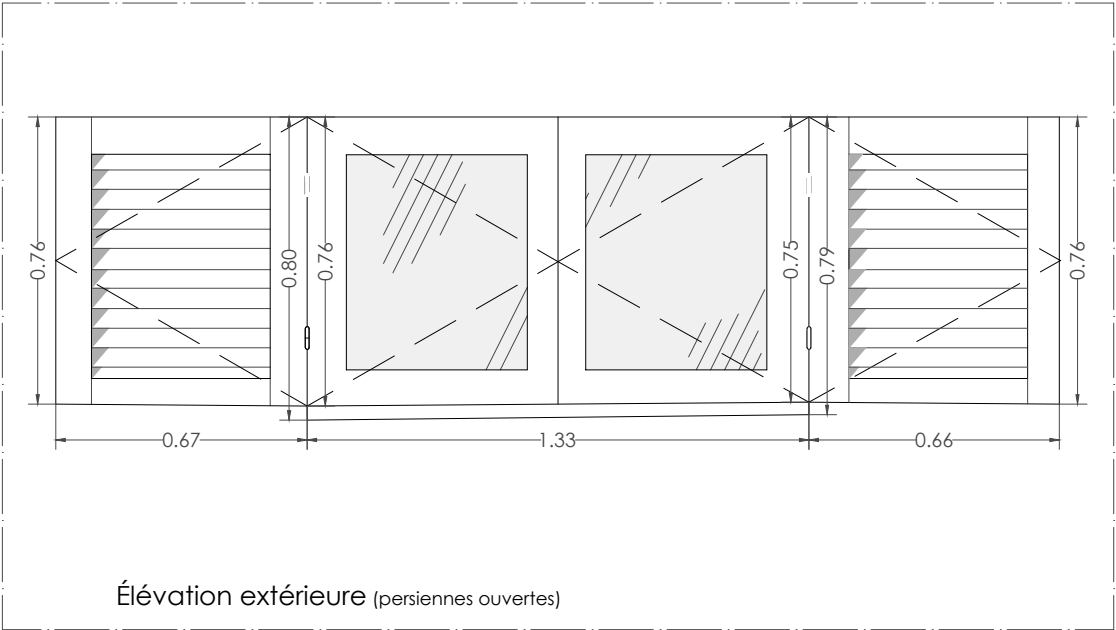
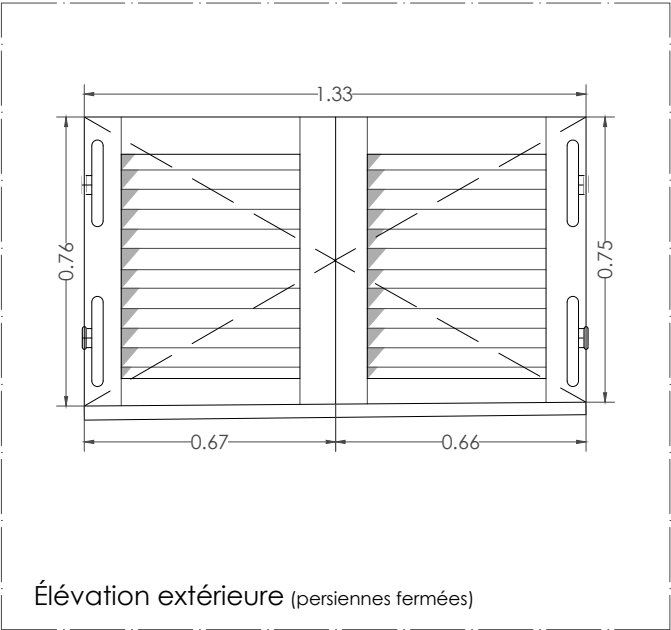
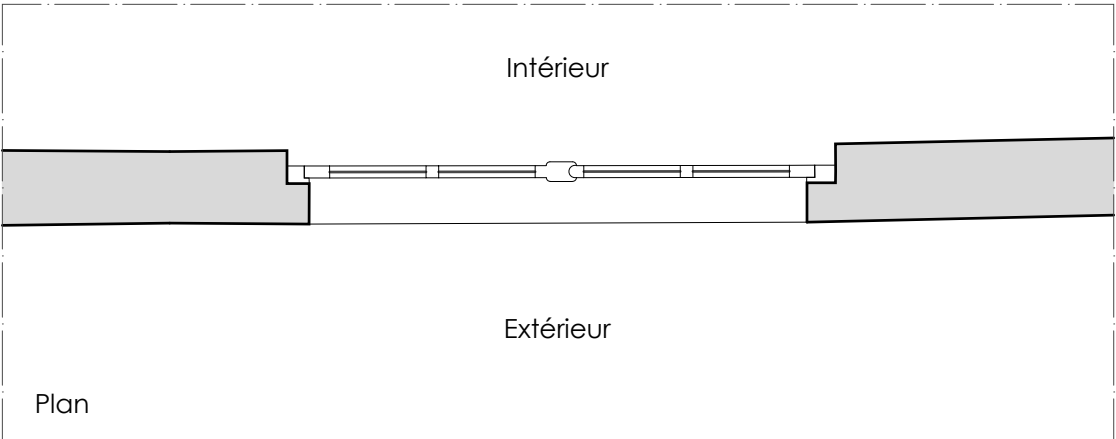
MENUISERIE TYPE M15 - 1 unité
ÉTATS ACTUEL ET PROJETÉ

- Menuiserie** (état actuel)
- **Type** : M15
 - **Vitrage** : simple vitrage
 - **Ouvrant** : gueule de loup
 - **Occultation** : persiennes
 - **État sanitaire** : passable
 - **État projeté** : restauration de la menuiserie et des persiennes, restauration et conservation des quincailleries

1 unité
Sur la cour du Pistolet : F-P-03-06

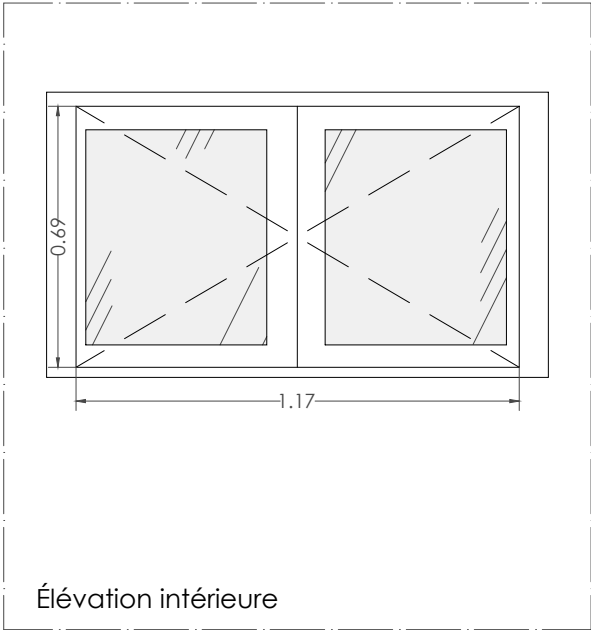
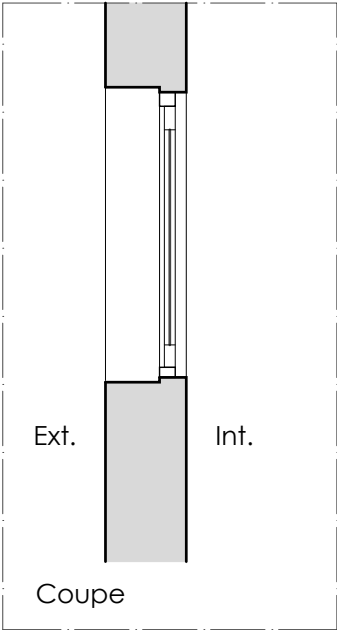
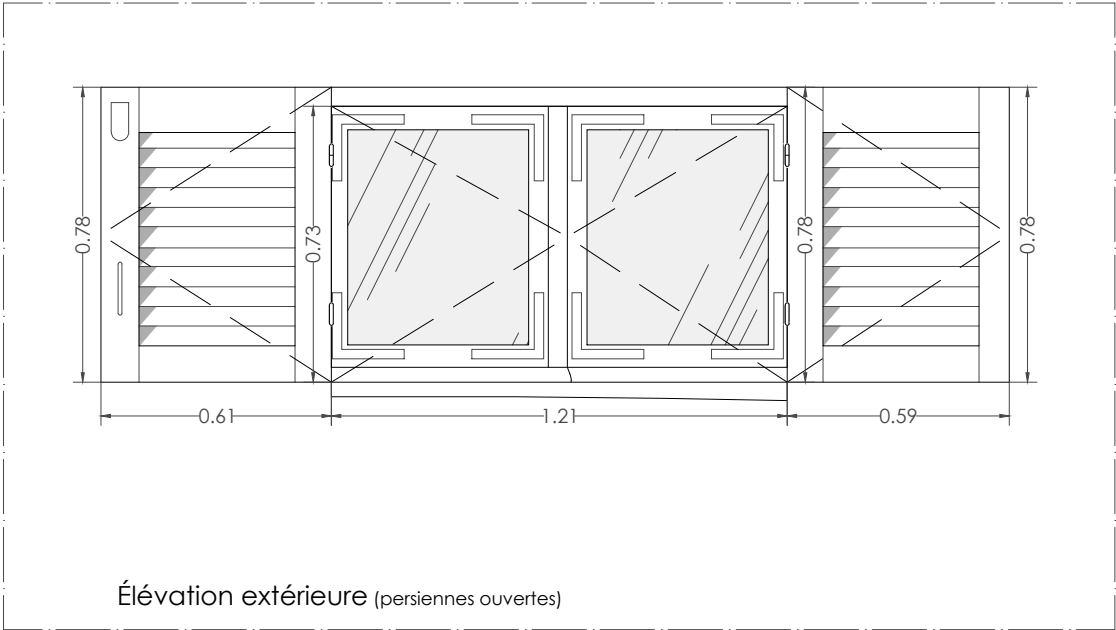
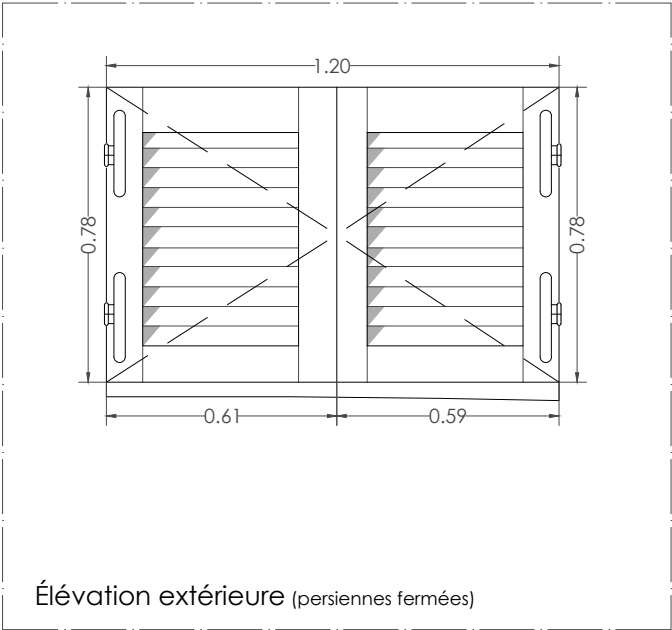
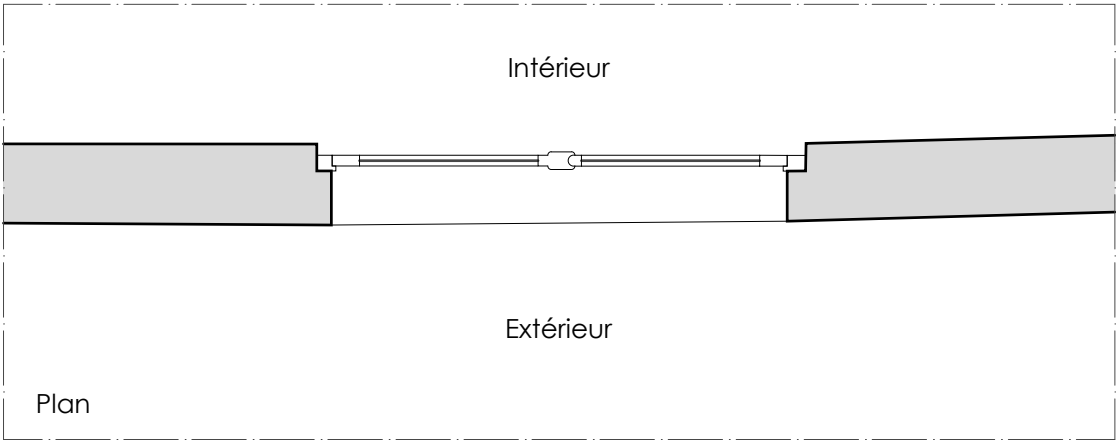
- Menuiserie** (état actuel)
- **Type** : M16
 - **Vitrage** : simple vitrage
 - **Ouvrant** : gueule de loup
 - **Occultation** : persiennes
 - **État sanitaire** : passable
 - **État projeté** : restauration de la menuiserie et des persiennes, restauration et conservation des quincailleries

1 unité
Sur la cour du Pistolet : F-P-03-07

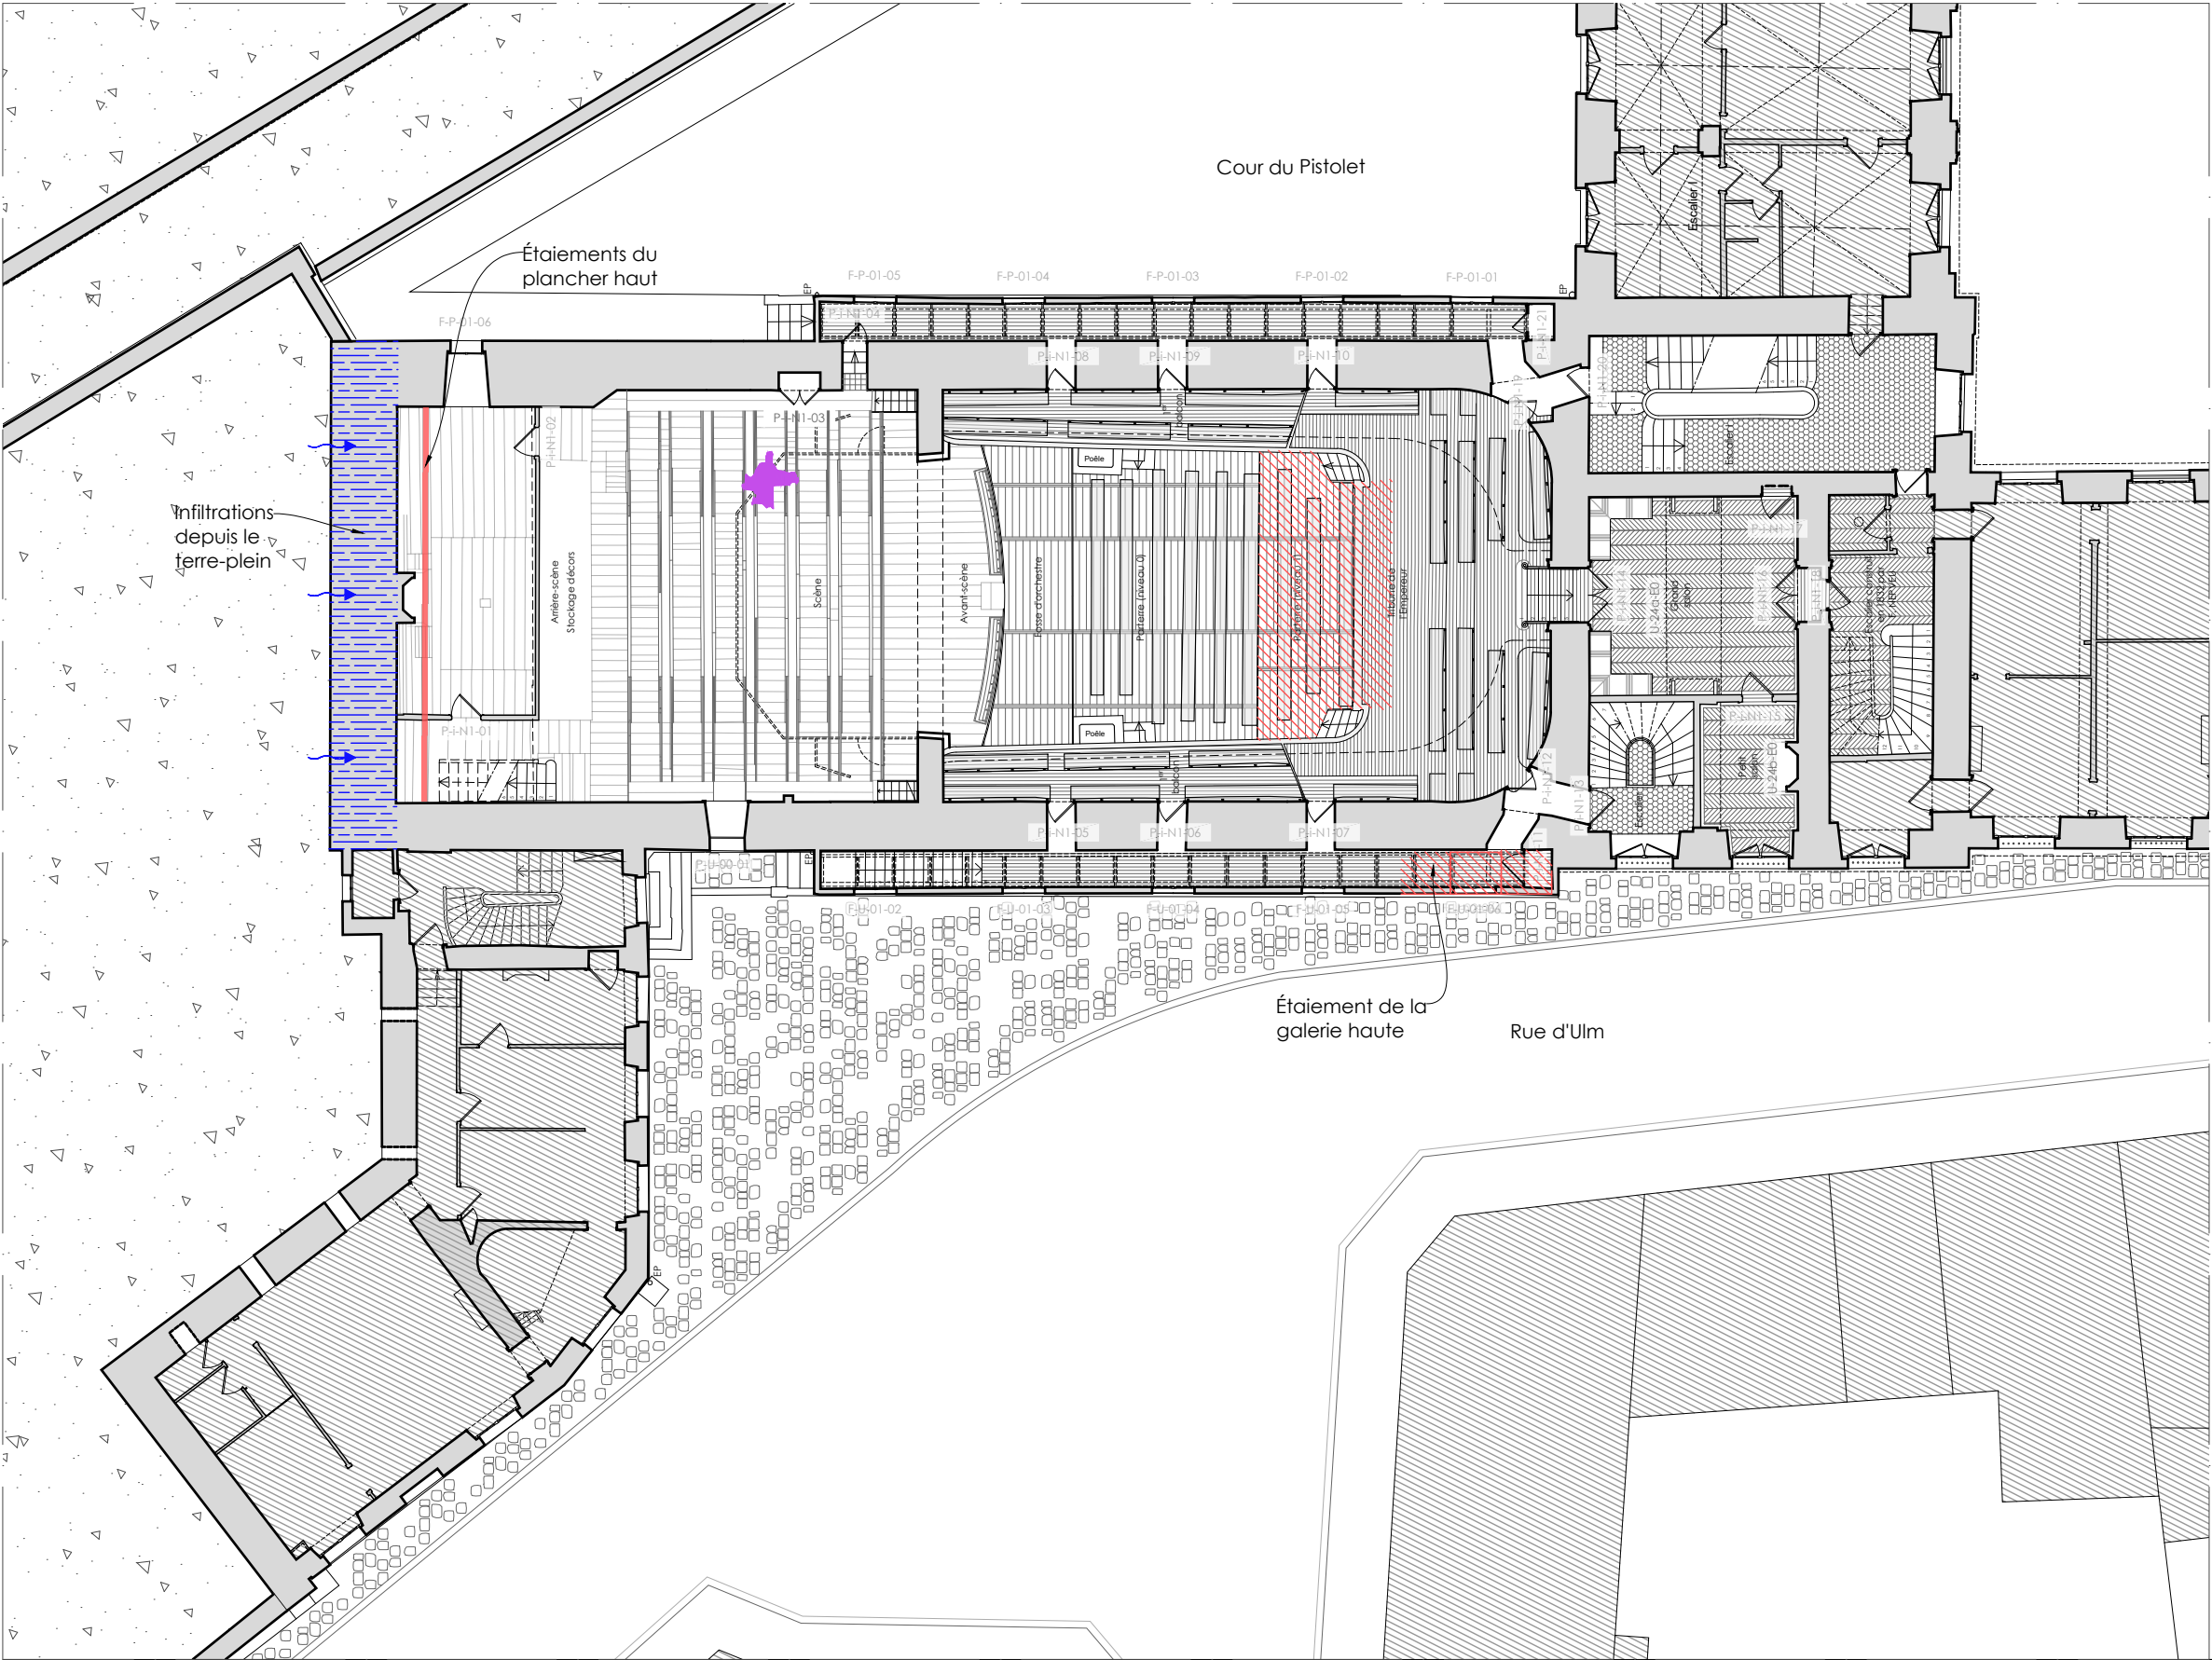
ES-01

PLAN AU NIVEAU DU PARTERRE
ÉTAT SANITAIRE

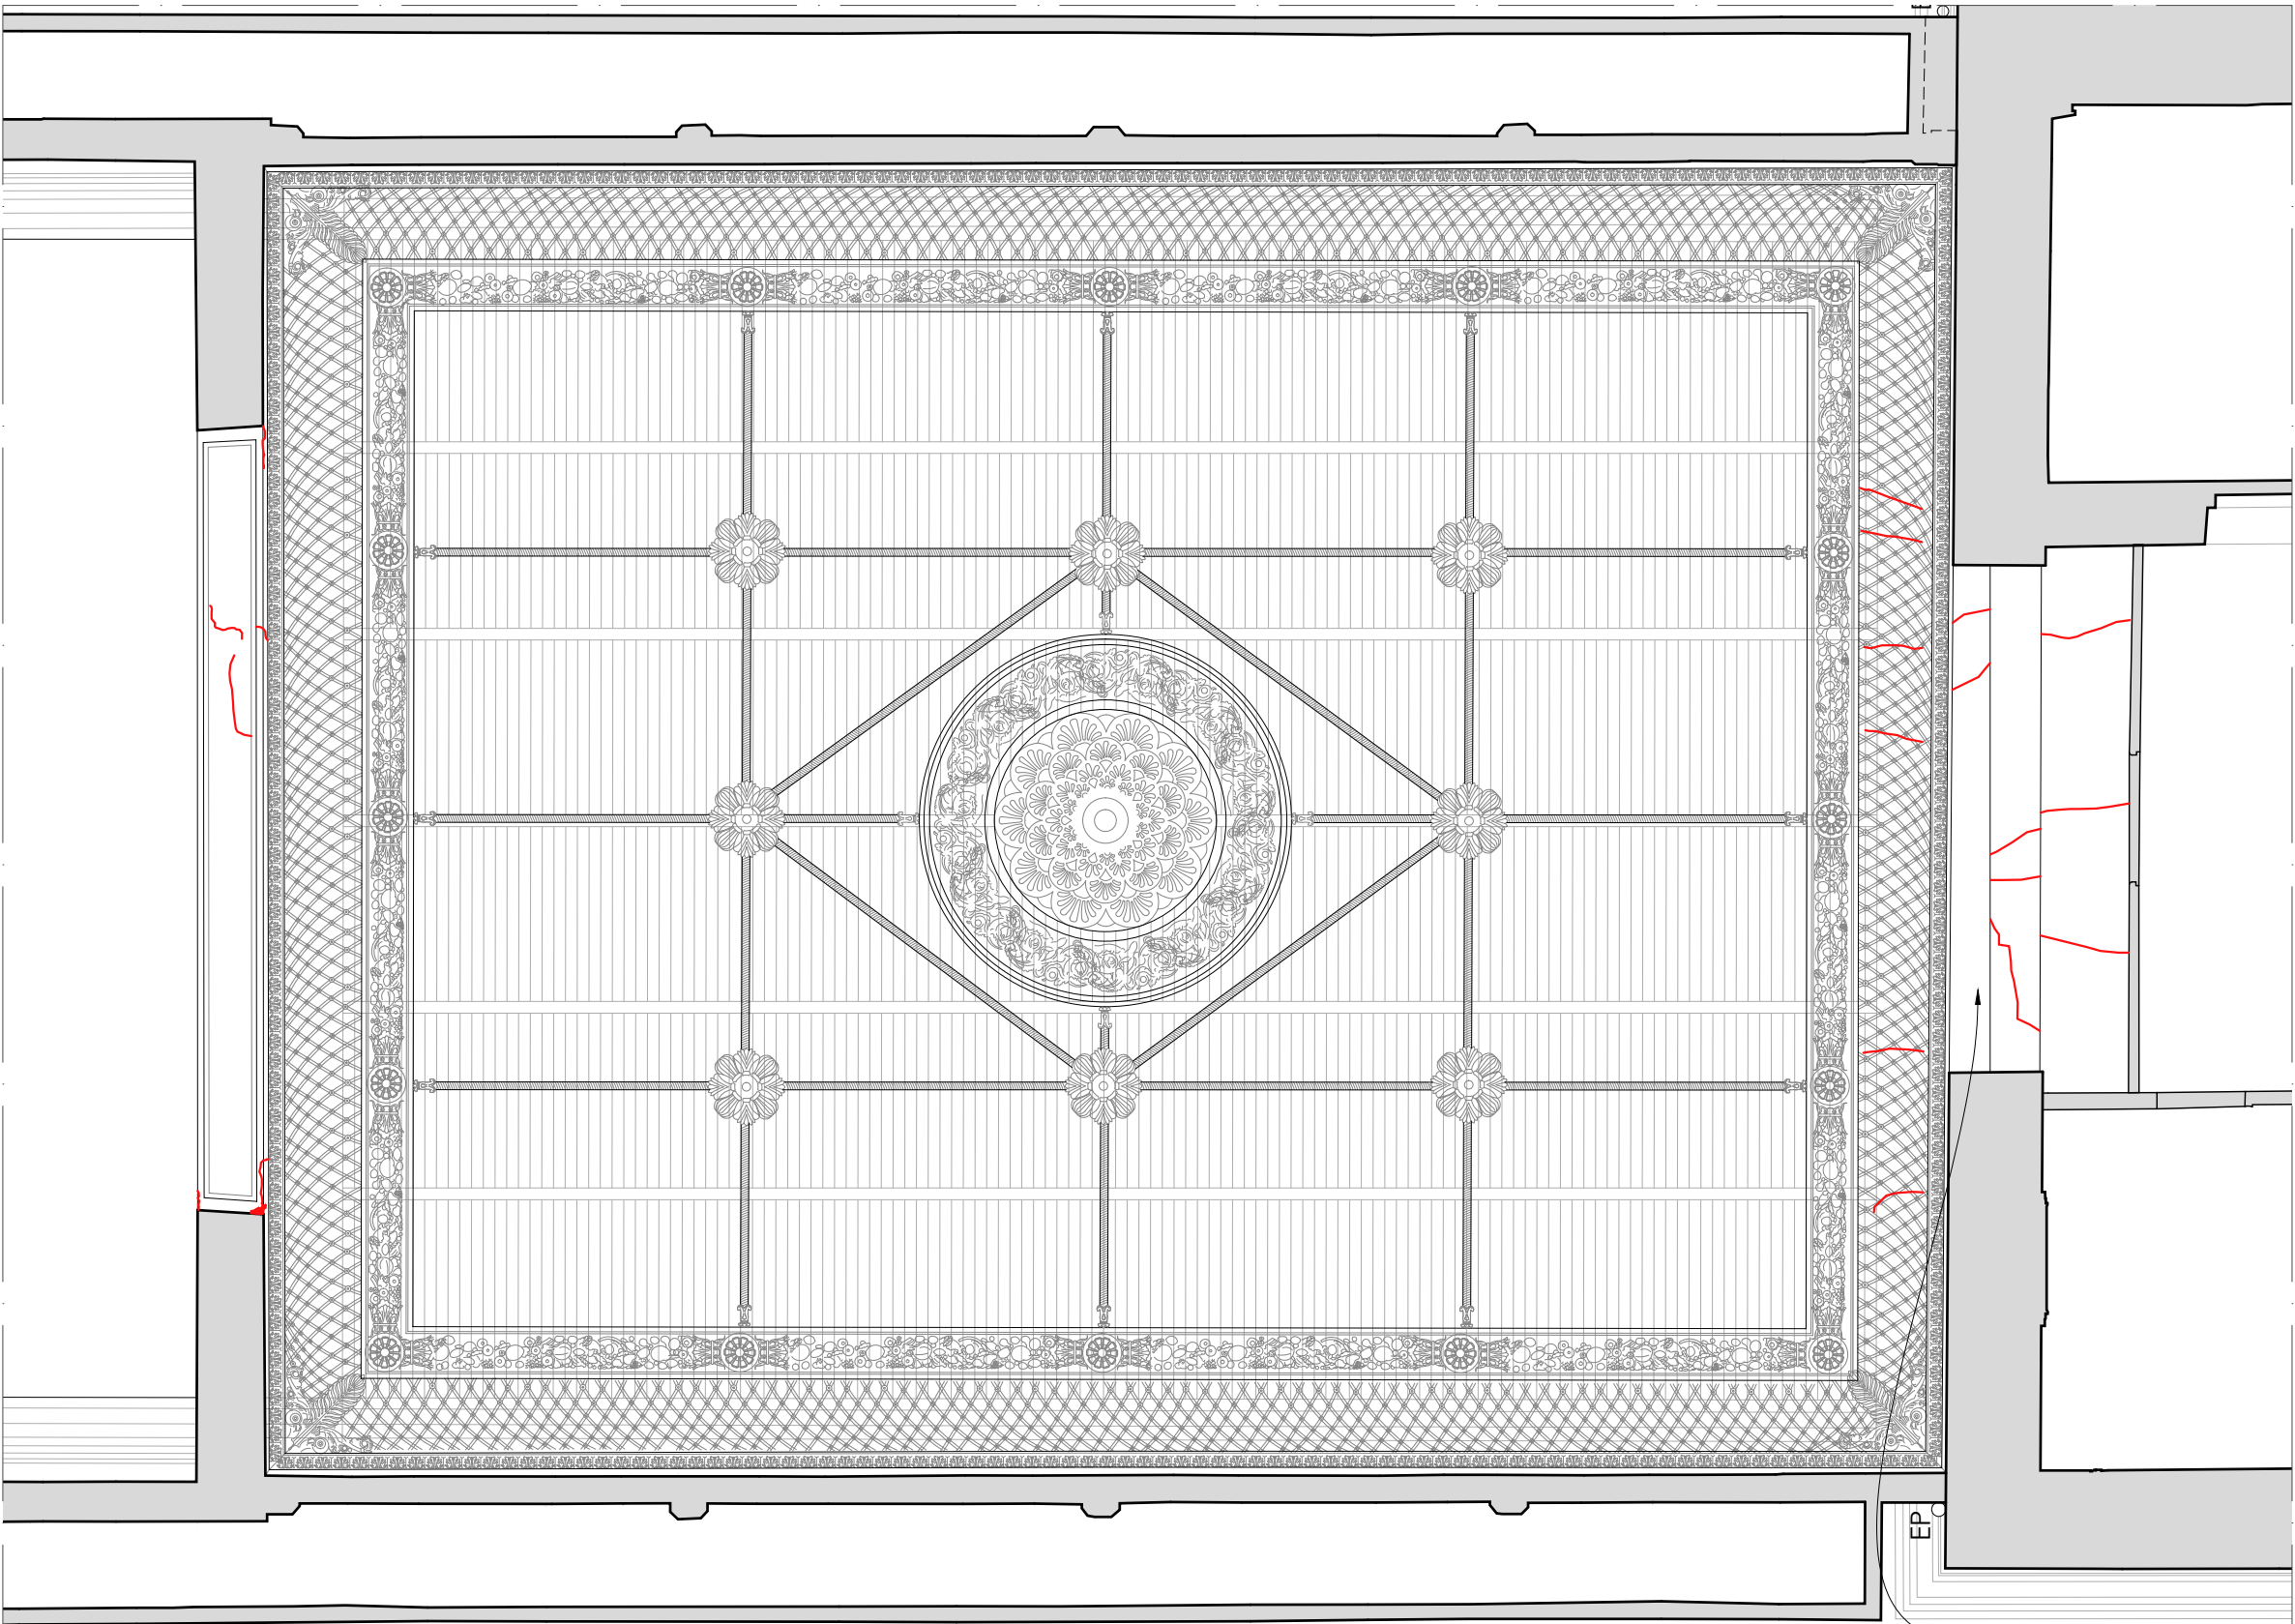
Effondrement du plâtre en
sous-face de linteau suite
aux infiltrations d'eau

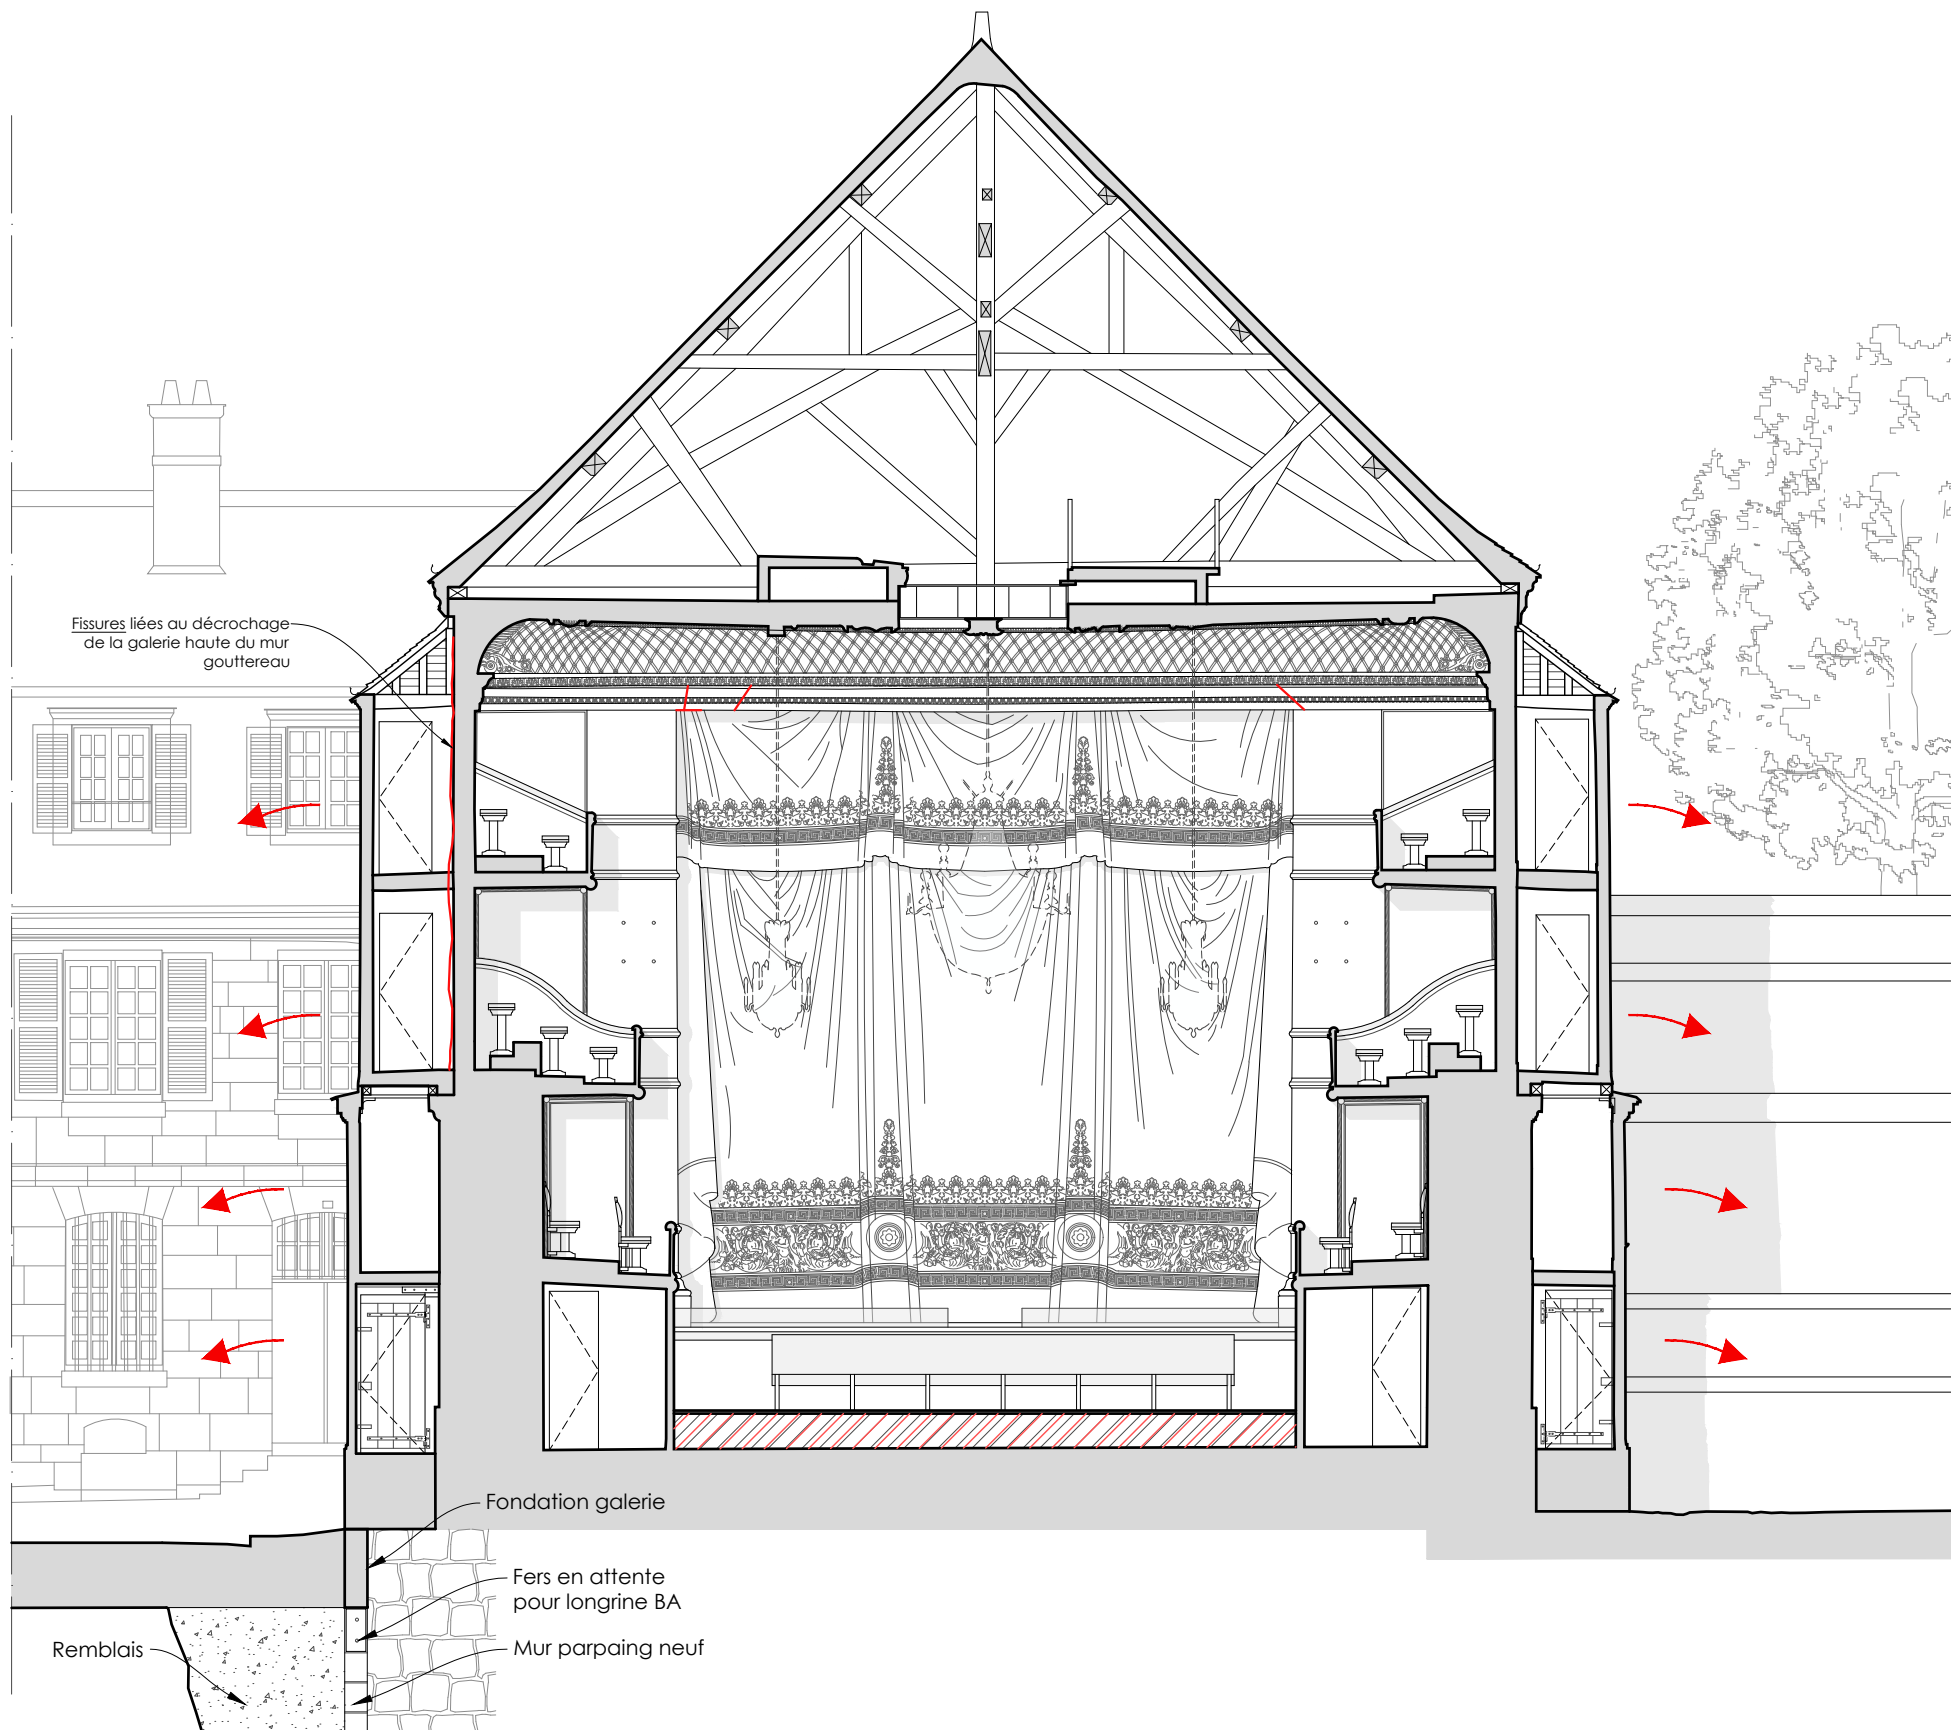
ES-03

Zone de rejointoiement
au ciment

COUPE TRANSVERSALE AA' - vers la scène
