CHÂTEAU DE COMPIÈGNE

THÉÂTRE LOUIS-PHILIPPE

INTERVENTIONS D'URGENCE

DOSSIER DE CONSULTATION DES ENTREPRISES

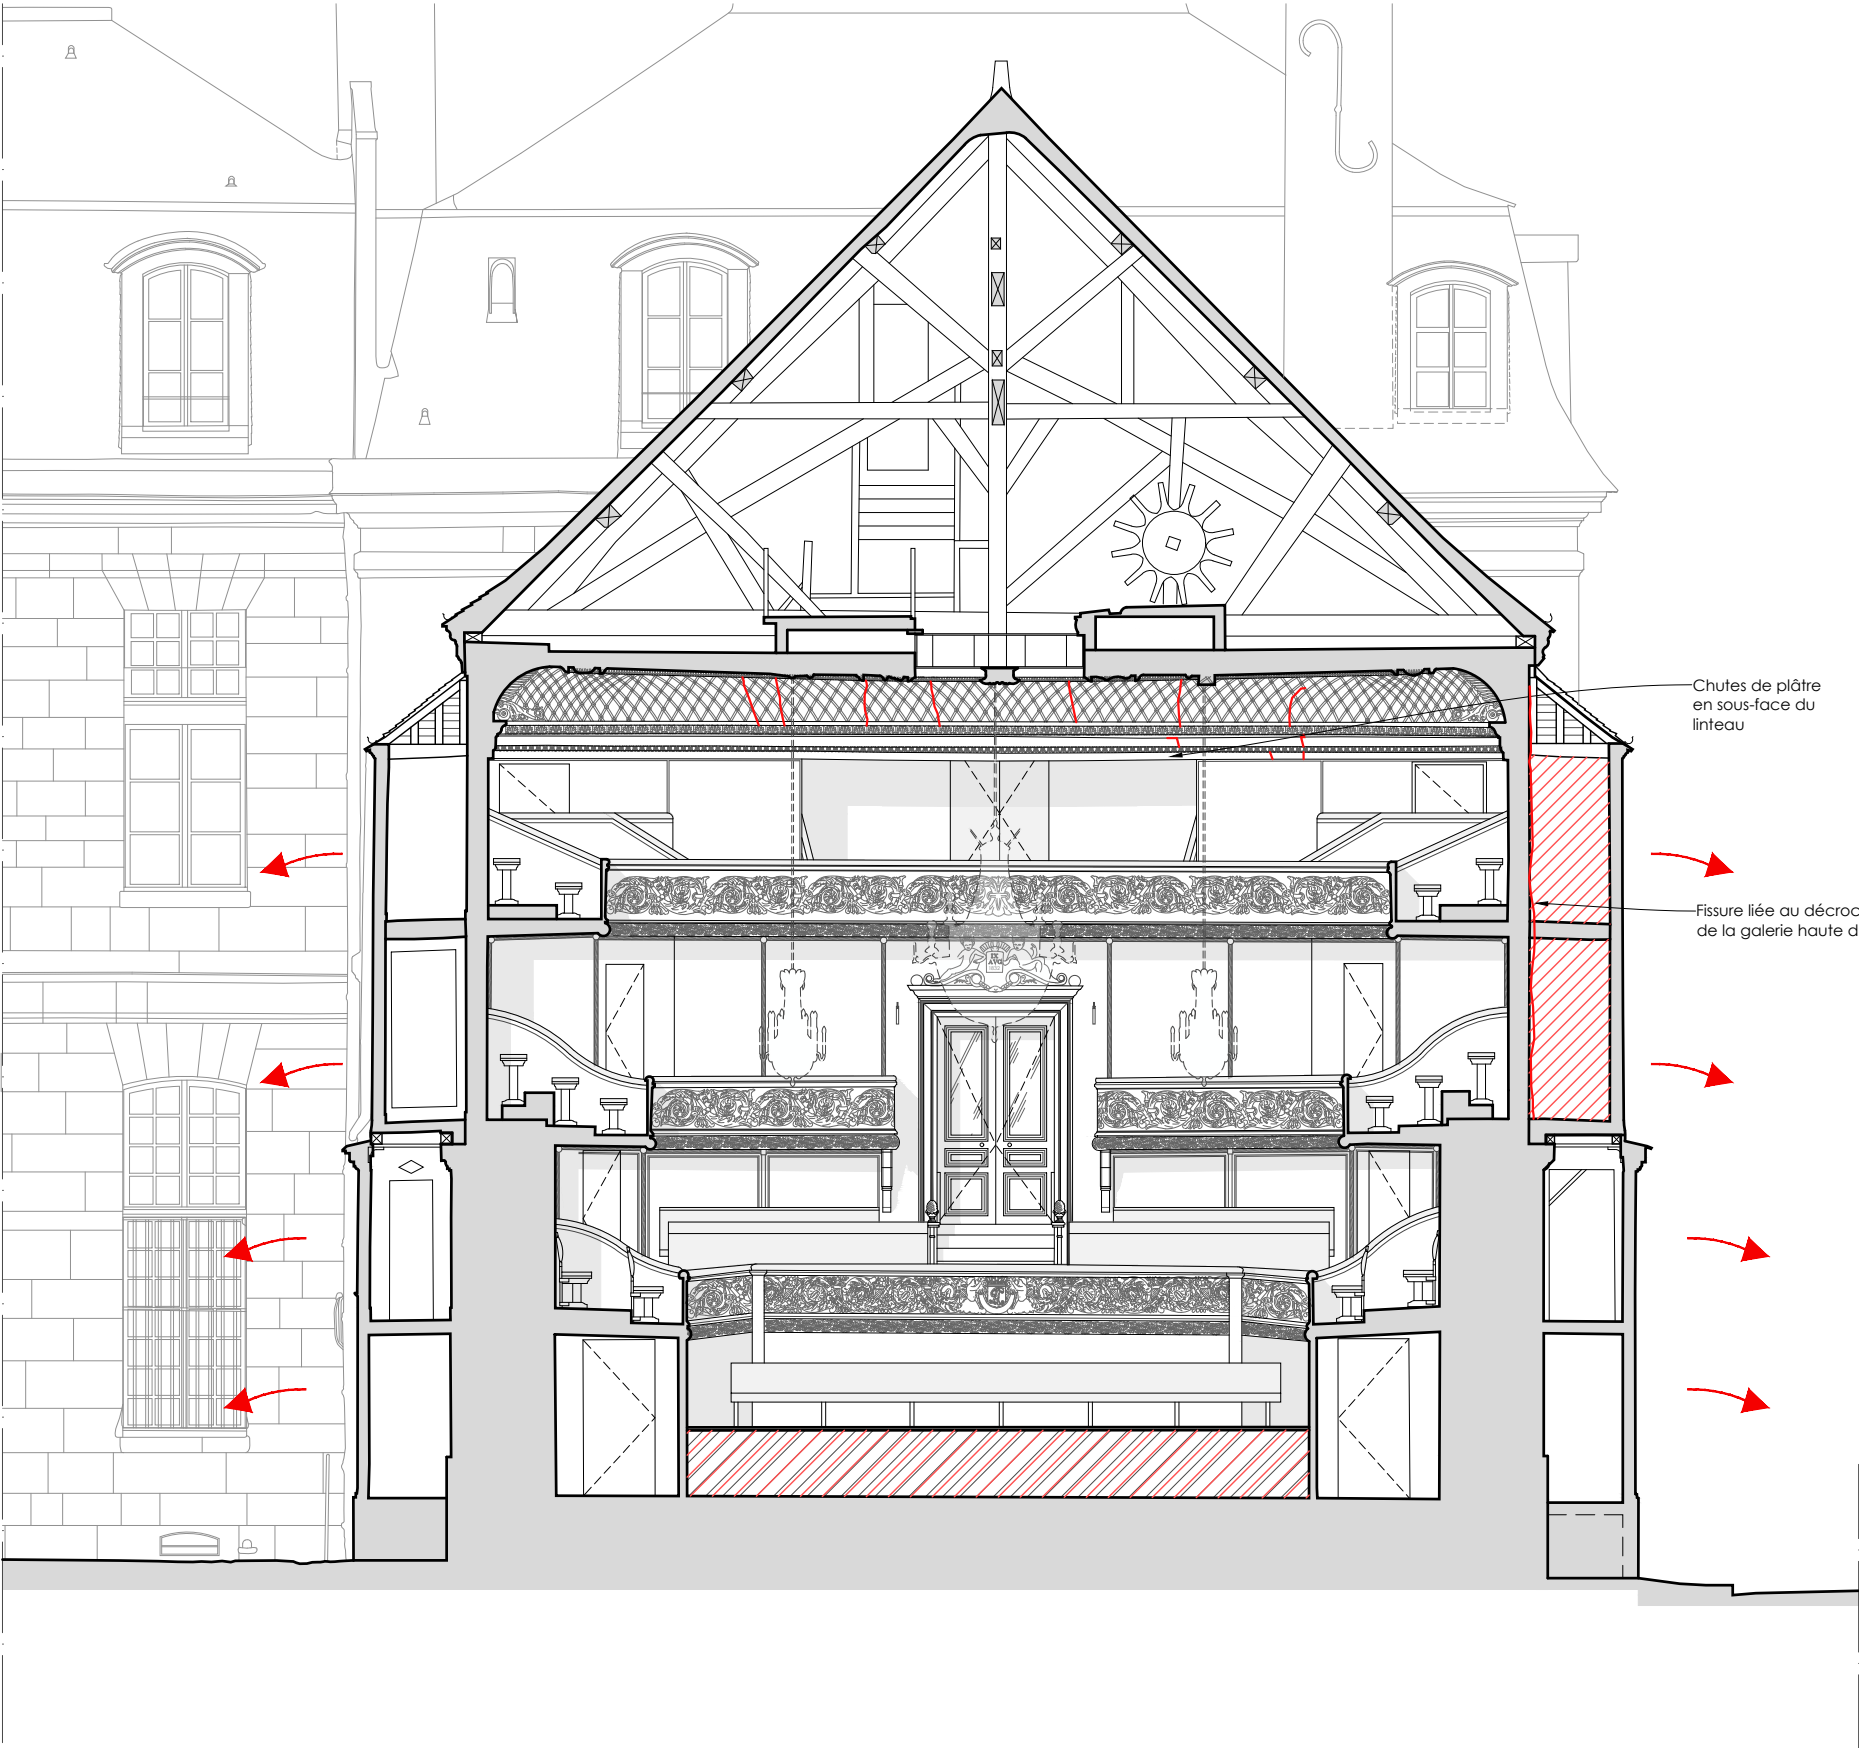
Chutes de plâtre
en sous-face du
linteau

Fissure liée au décrochage
de la galerie haute du mur

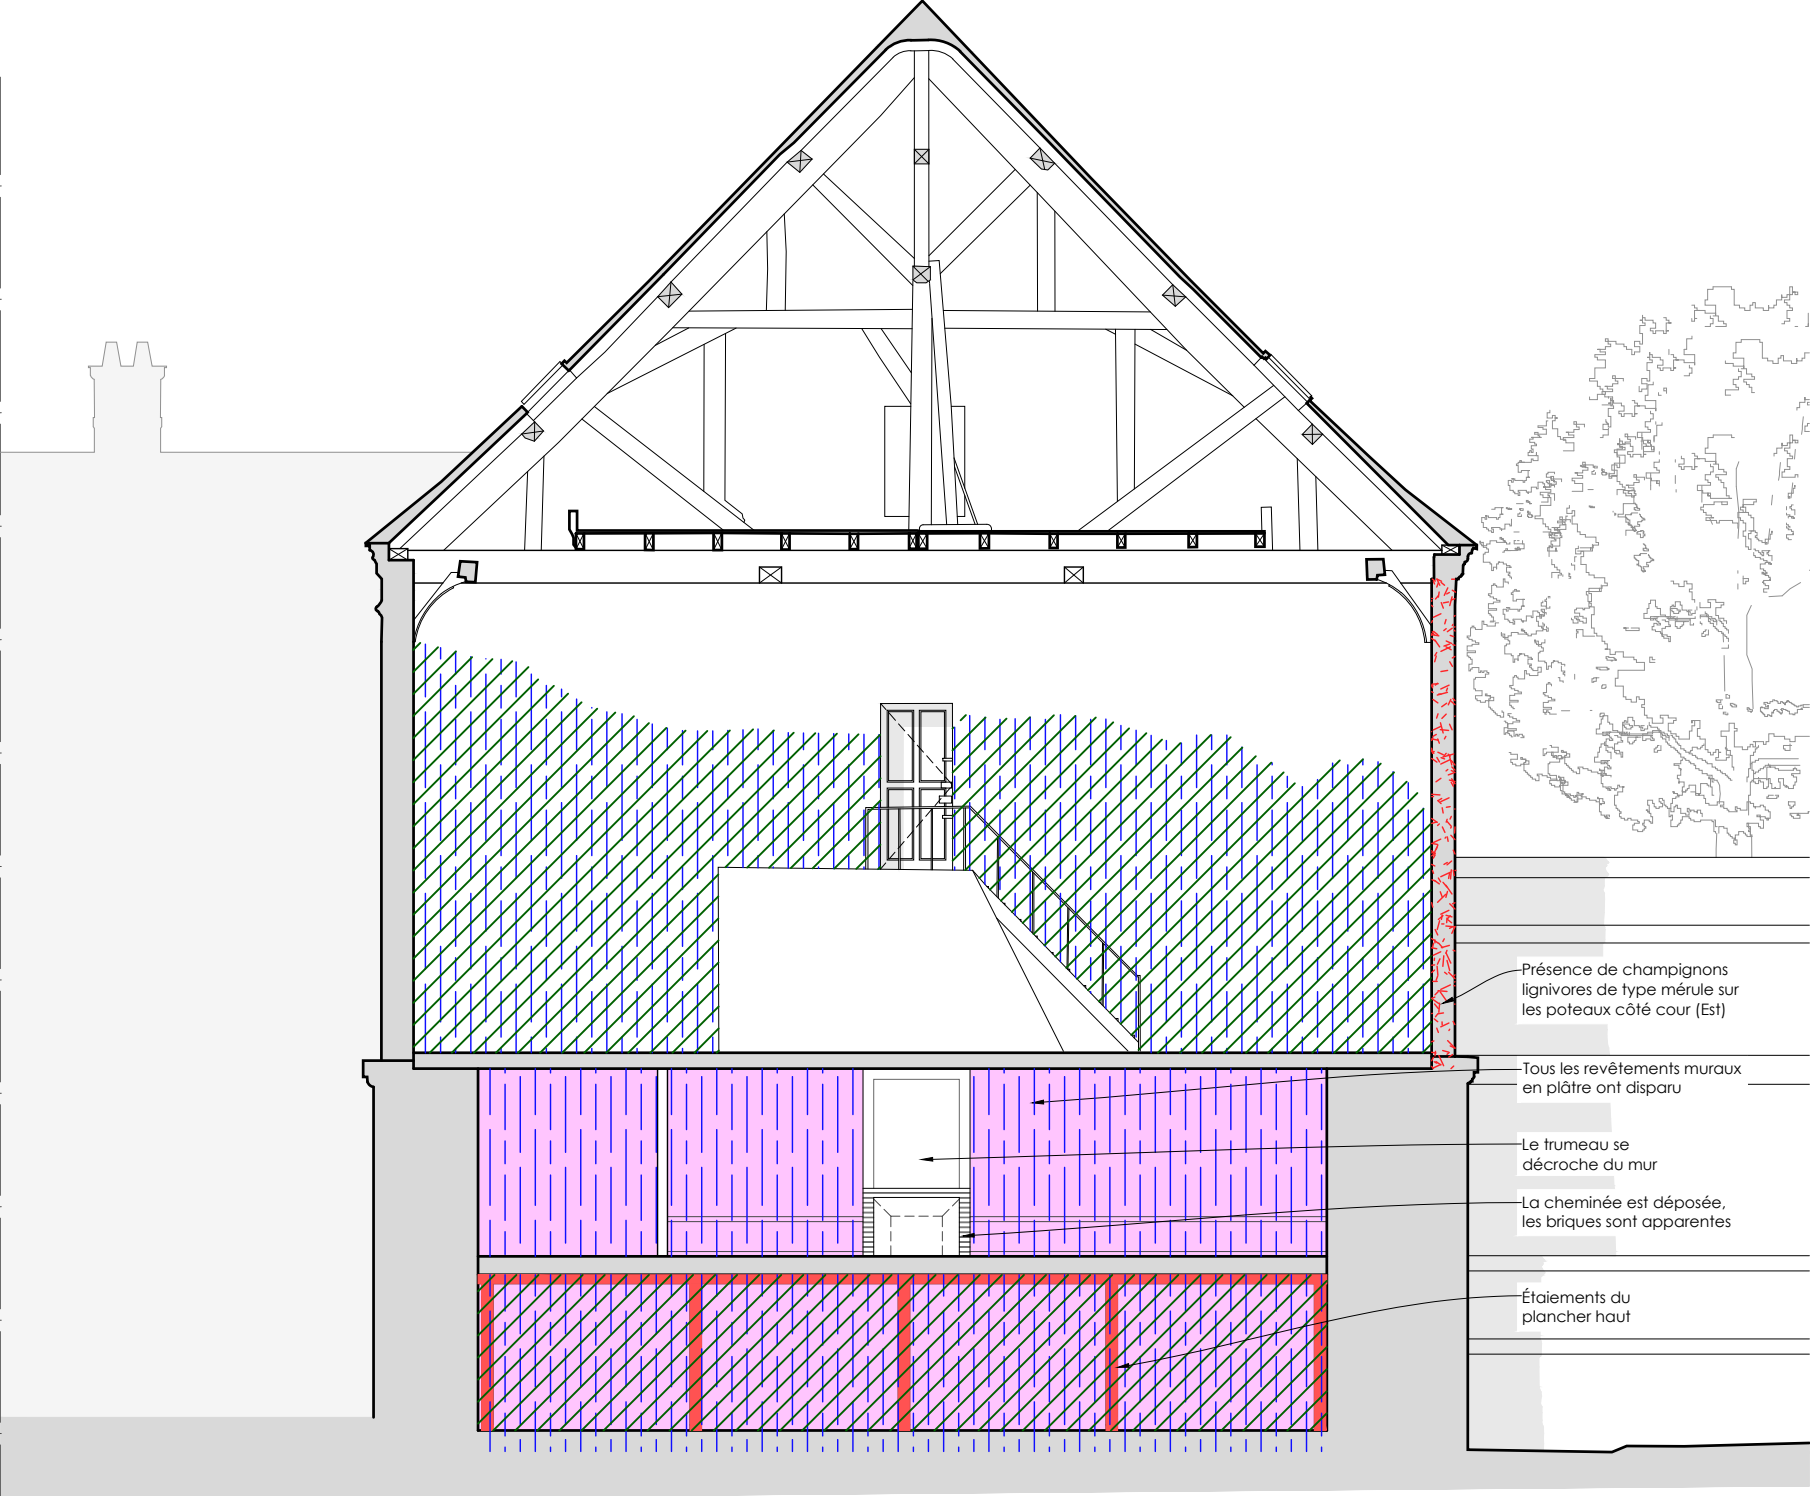
Présence de champignons
lignivores de type mûrle sur
les poteaux côté cour (Est)

Tous les revêtements muraux
en plâtre ont disparu

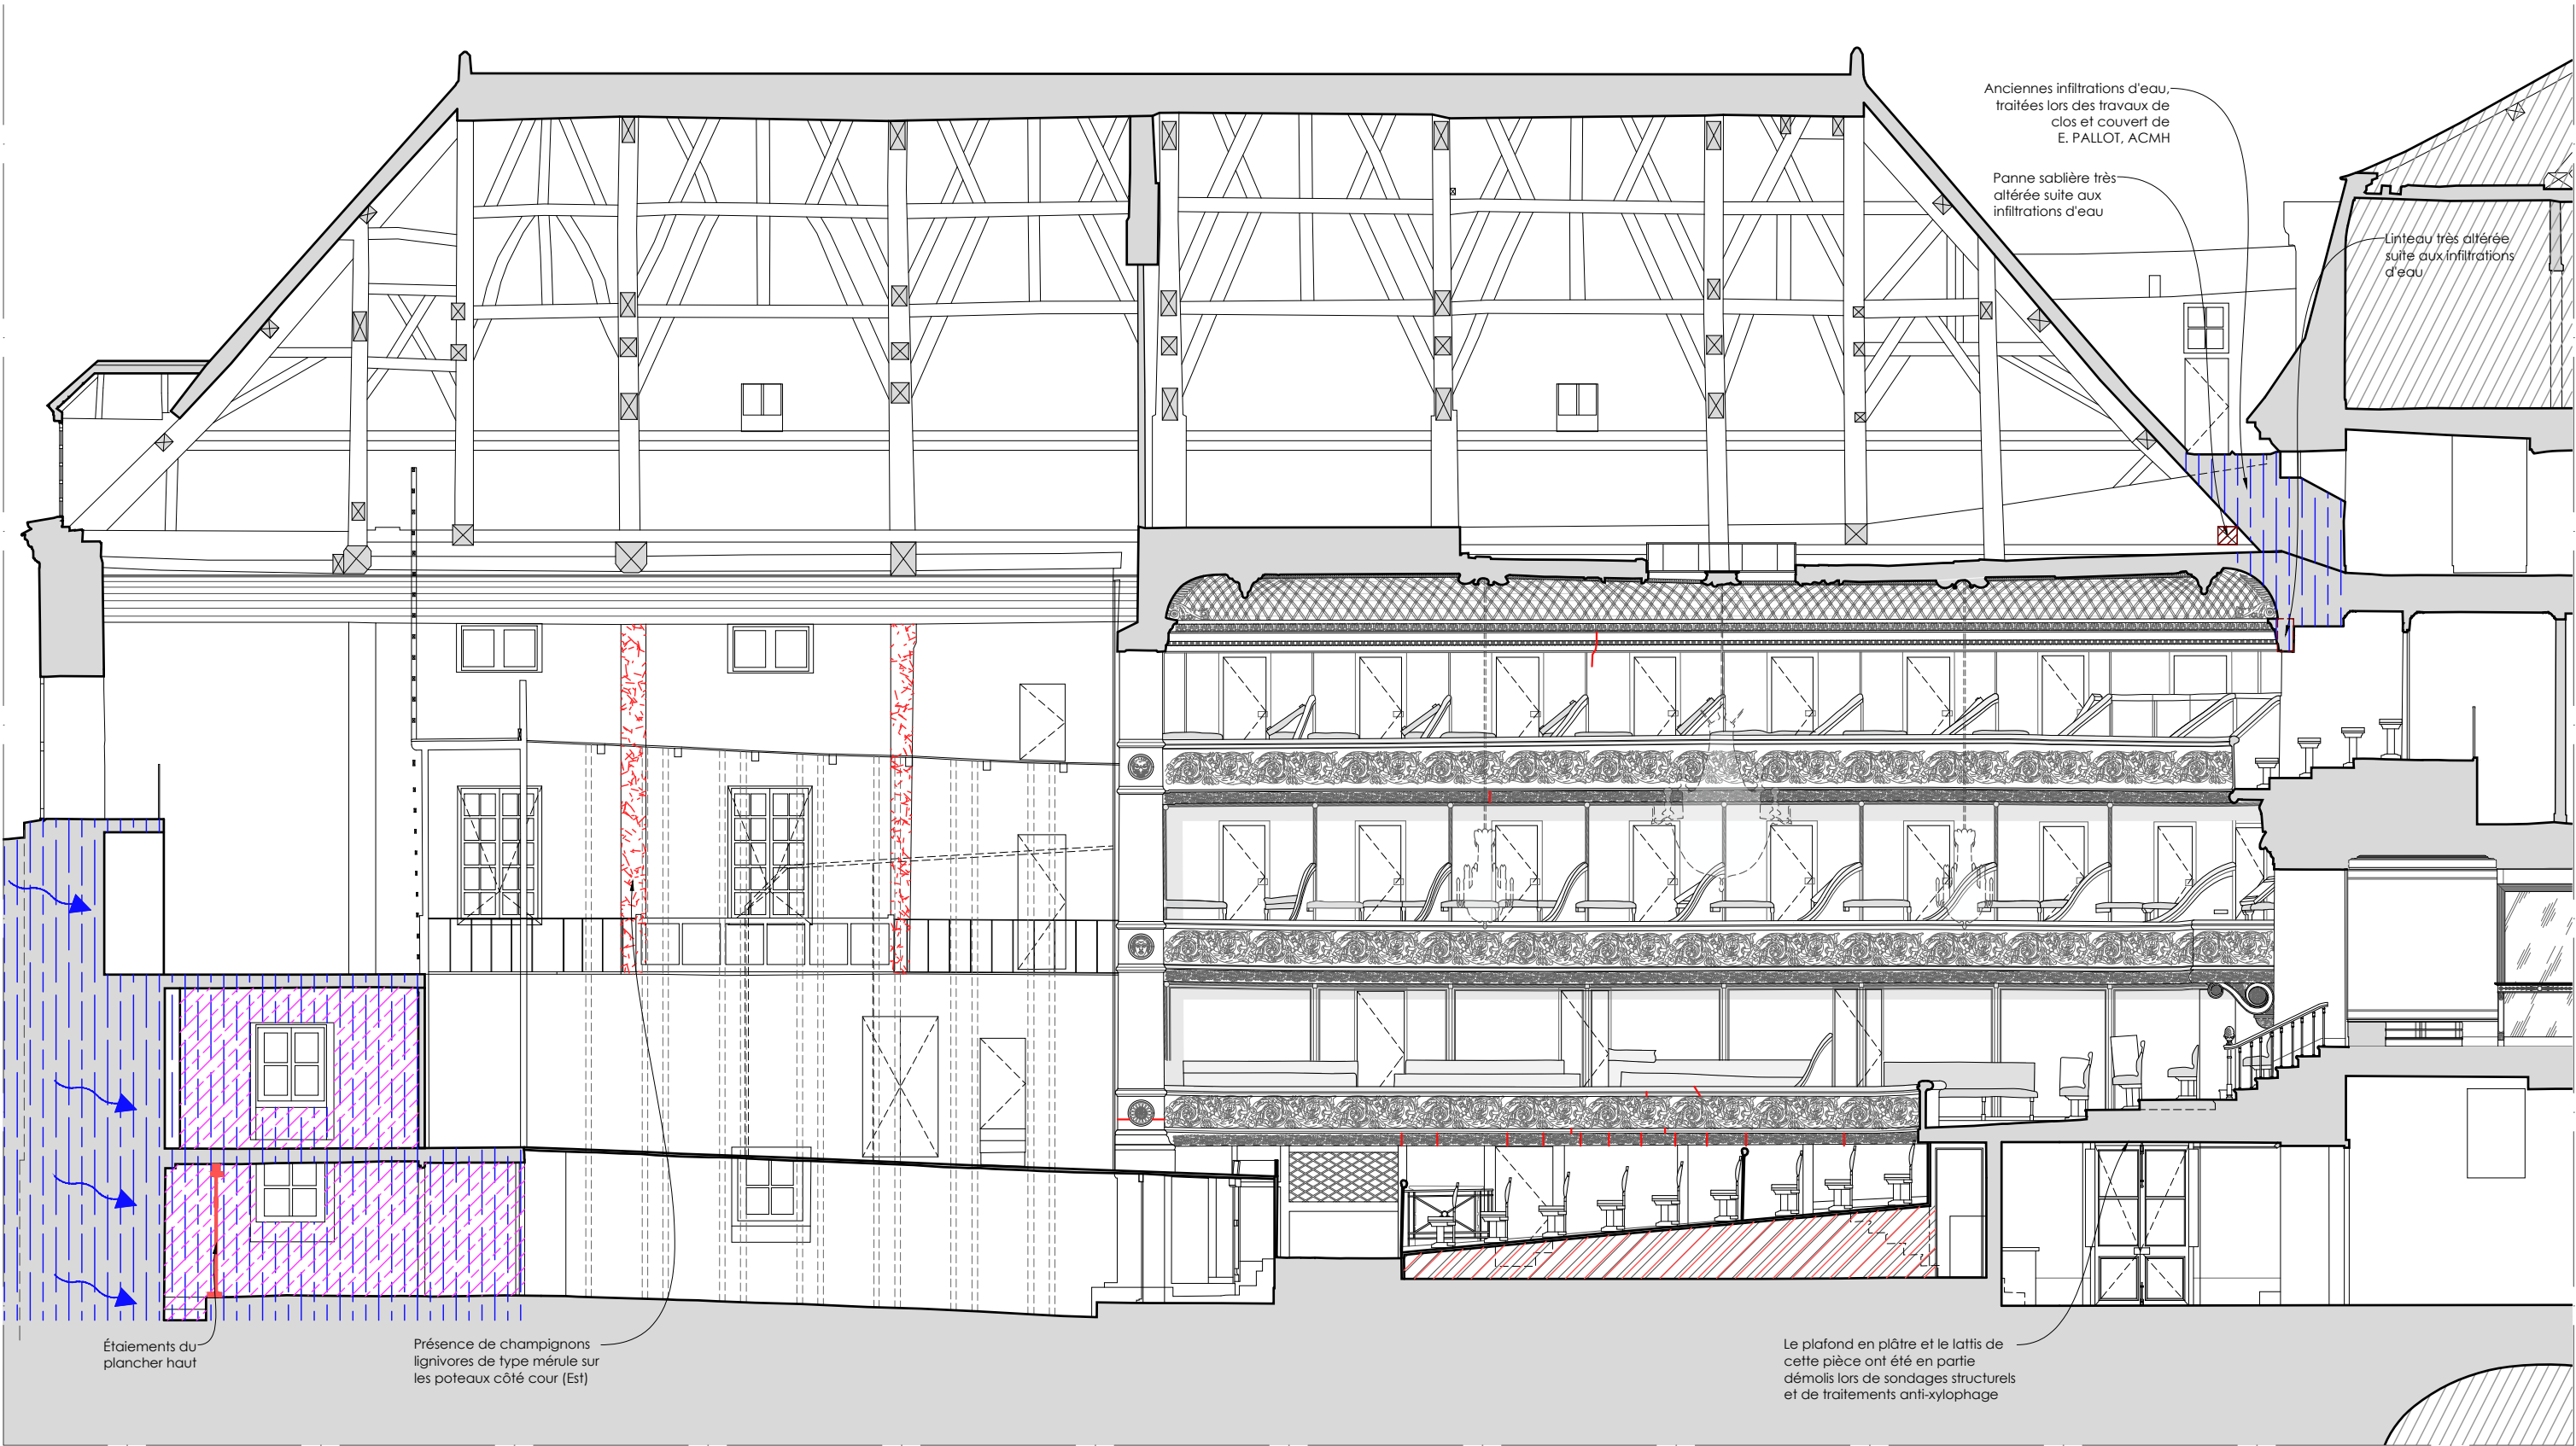
COUPE LONGITUDINALE EE' - vers cour du Pistolet
ÉTAT SANITAIRE

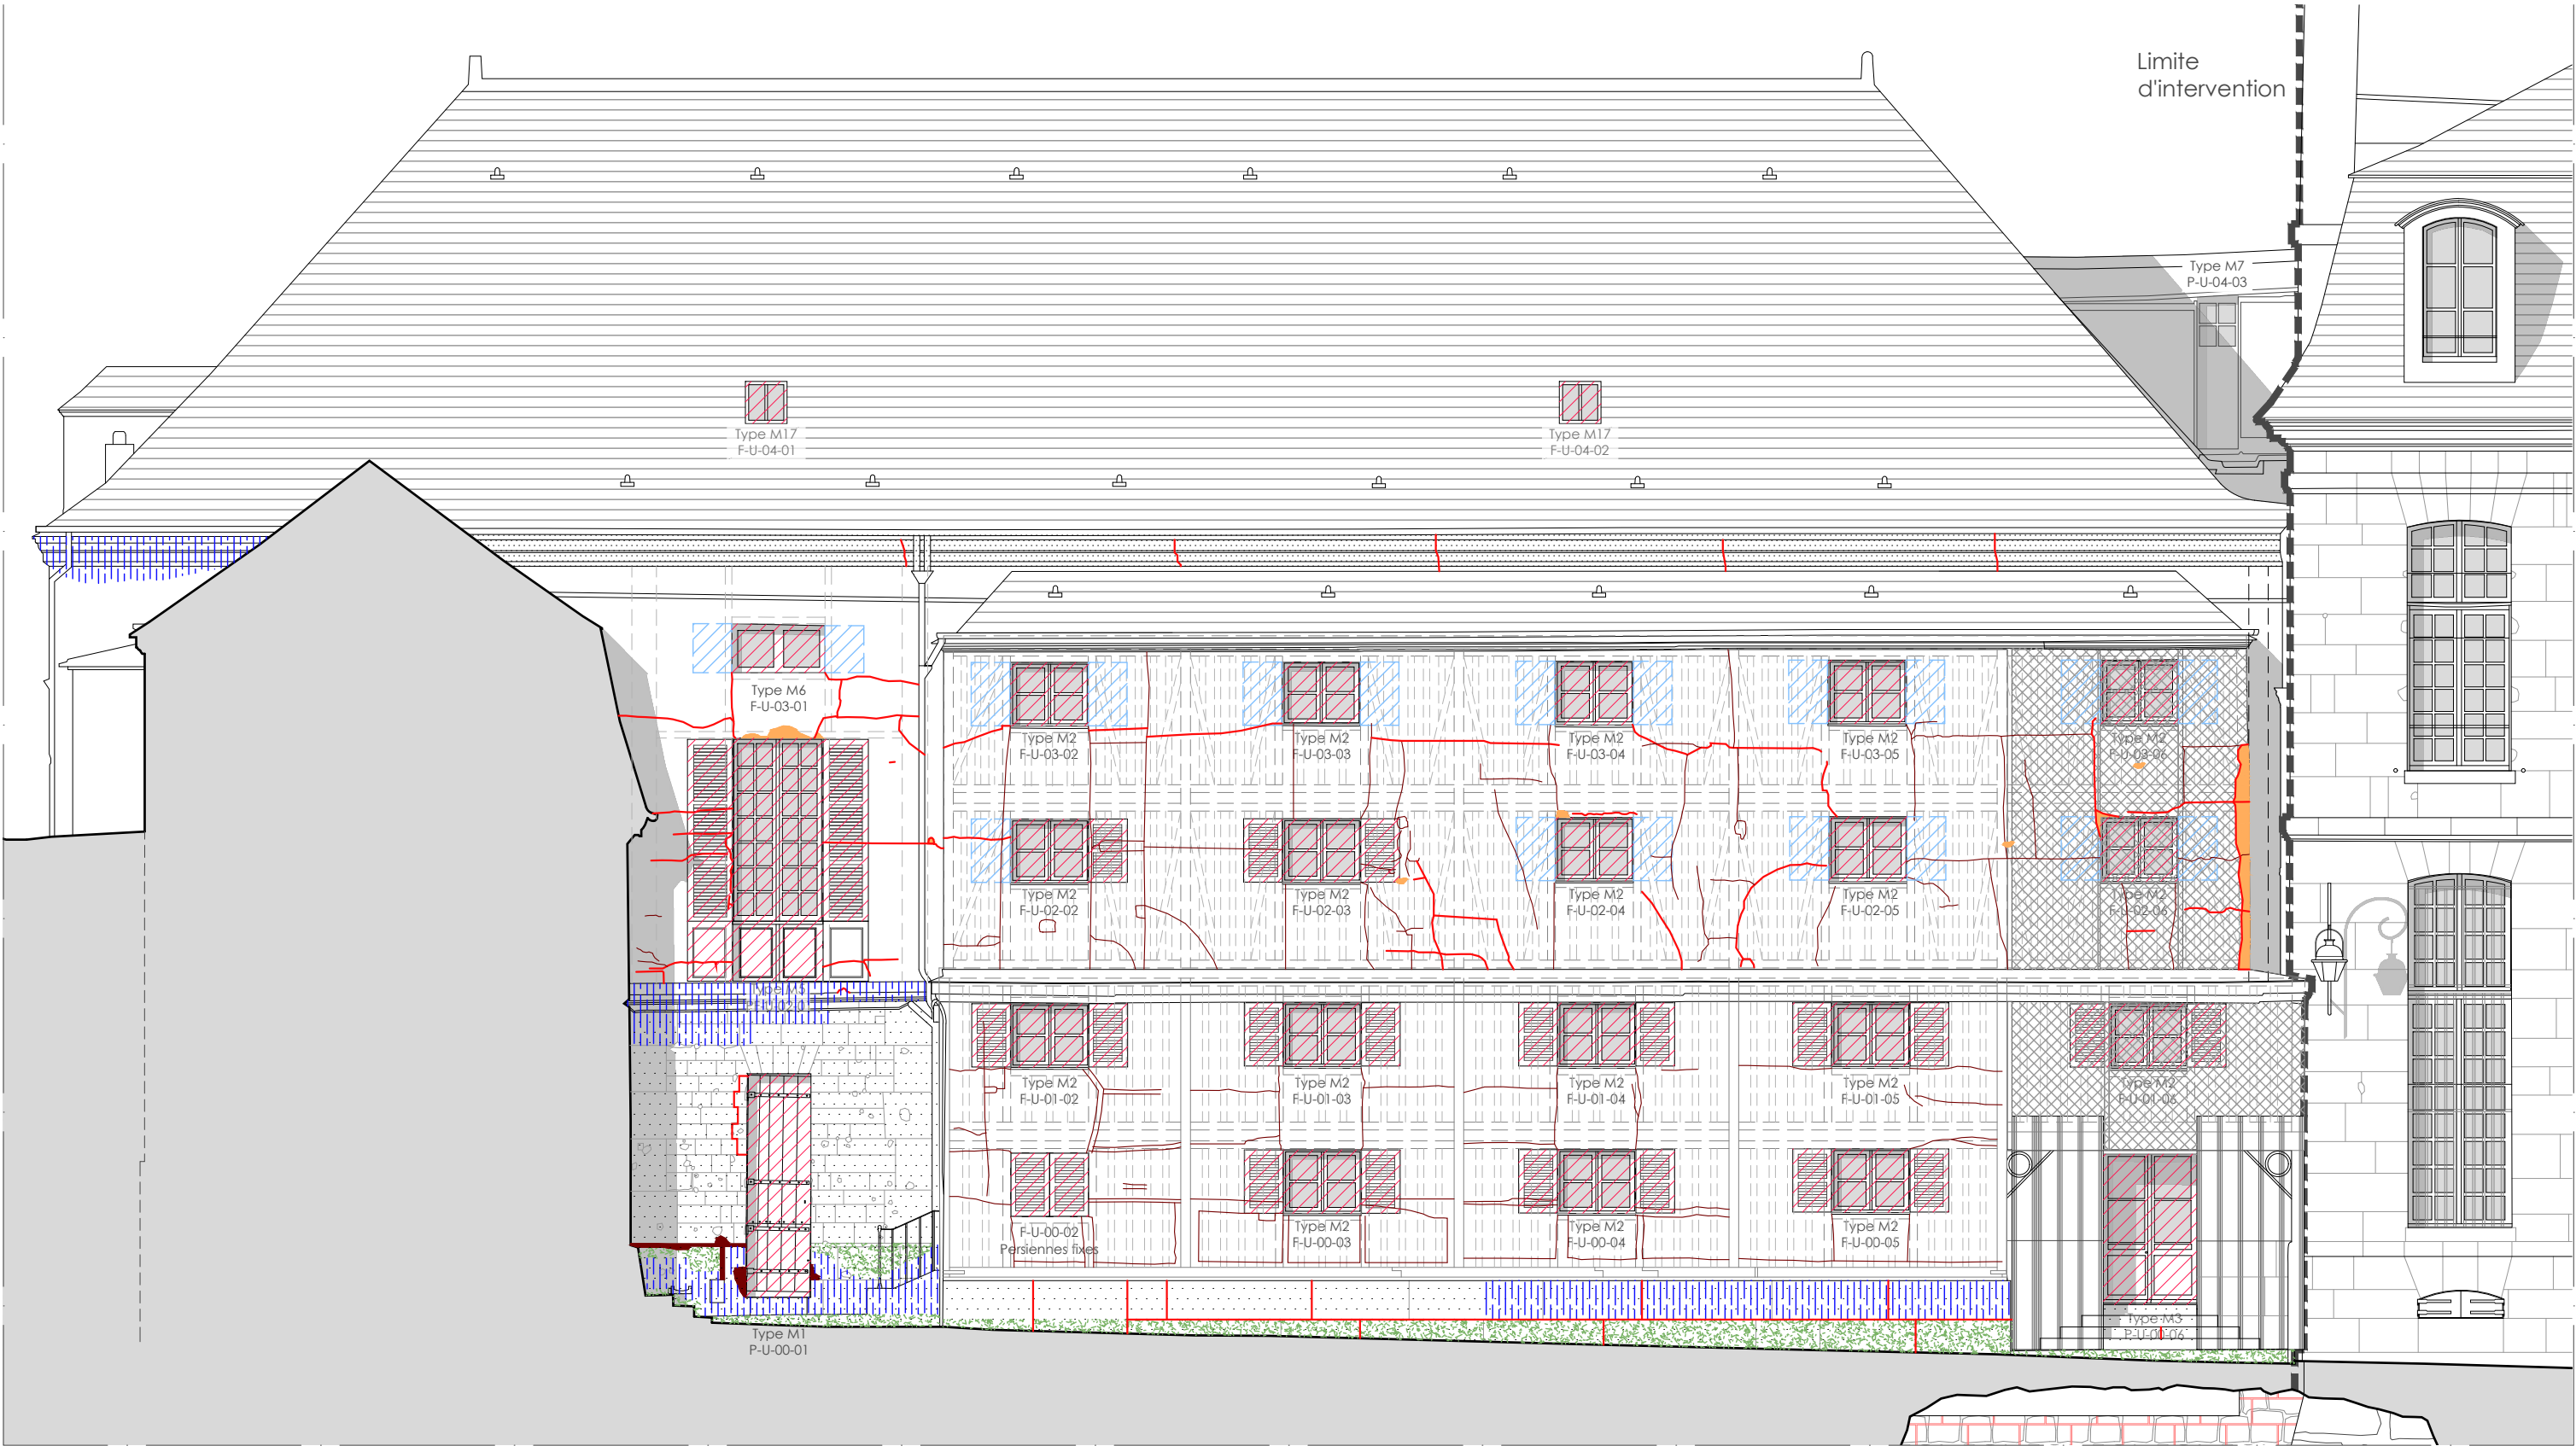
ÉLÉVATION OUEST - sur la rue d'Ulm
ÉTAT SANITAIRE

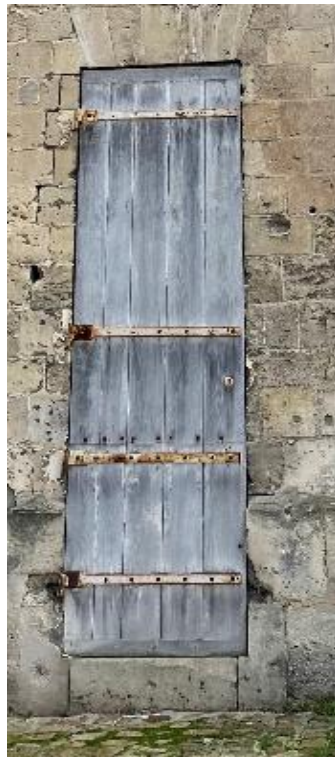
F-U-00-02		N0 - niveau du parterre	Rue d'Ulm	Fausse fenêtre	T-1q-0 Galerie Ouest (niveau1)	/	/	/	1835	2	0,60 x 0,98	Bois	> Passage de l'escalier à ce niveau, persiennes fixes (pas de fenêtre)	État sanitaire : > dégradé	État projeté : > Restauration des persiennes

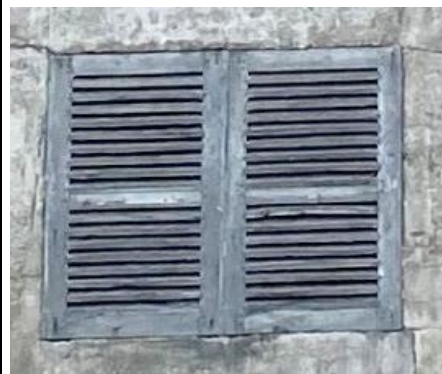
F-U-00-03	TYPE M2	N0 - niveau du parterre	Rue d'Ulm	Fenêtre	T-1q-0 Galerie Ouest (niveau1)	/	1,21	0,99	1835	2	0,60 x 0,98	Bois	> Vitrage : simple vitrage, > Ouvrant : gueule de loup, > Serrurerie : espagnolette, fiches lardées, > Occultation : persiennes,	État sanitaire : > dégradé	État projeté : > Restauration de la menuiserie > Restauration des persiennes

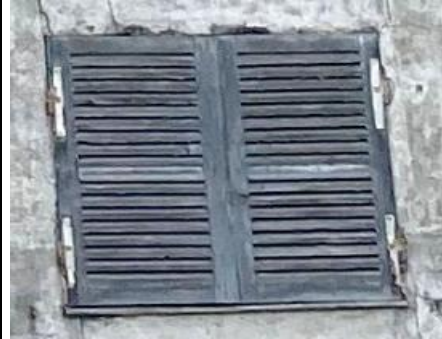
F-U-00-04	TYPE M2	N0 - niveau du parterre	Rue d'Ulm	Fenêtre	T-1q-0 Galerie Ouest (niveau1)	/	1,21	0,99	1835	2	0,60 x 0,98	Bois	> Vitrage : simple vitrage, > Ouvrant : gueule de loup, > Serrurerie : espagnolette, fiches lardées, > Occultation : persiennes,	État sanitaire : > dégradé	État projeté : > Restauration de la menuiserie > Restauration des persiennes

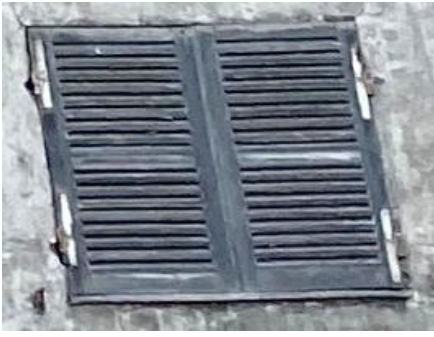
F-U-00-05	TYPE M2	N0 - niveau du parterre	Rue d'Ulm	Fenêtre	T-1q-0 Galerie Ouest (niveau1)	/	1,21	0,99	1835	2	0,60 x 0,98	Bois	> Vitrage : simple vitrage, > Ouvrant : gueule de loup, > Serrurerie : espagnolette, fiches lardées, > Occultation : persiennes,	État sanitaire : > dégradé	État projeté : > Restauration de la menuiserie > Restauration des persiennes

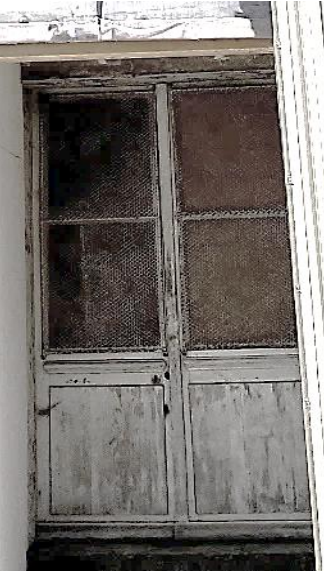
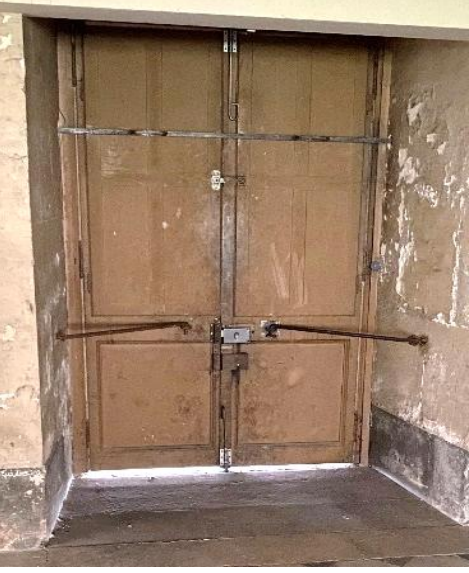
P-U-00-07	TYPE M4	N0 - niveau du parterre	Rue d'Ulm (Retour de la galerie basse)	Porte	T-1q-0 Galerie Ouest	0,81	0,86	2,10	1835	1	/	Bois	> Serrurerie : serrure à clef targettes haute et basse,	État sanitaire : > dégradé	État projeté : > Restauration de la menuiserie

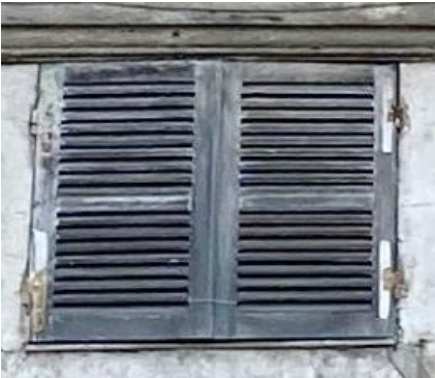
F-U-01-03	TYPE M2	N1 - niveau du 1er balcon	Rue d'Ulm	Fenêtre	Galerie Ouest (niveau 2)	/	1,21	0,99	1835	2	0,60 x 0,98	Bois	> Vitrage : simple vitrage, > Ouvrant : gueule de loup, > Serrurerie : espagnolette, fiches lardées, > Occultation : persiennes,	État sanitaire : > dégradé	État projeté : > Restauration de la menuiserie > Restauration des persiennes

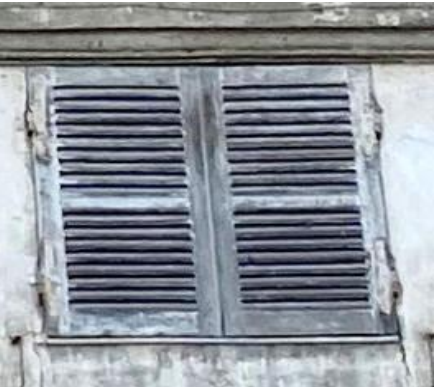
F-U-01-04	TYPE M2	N1 - niveau du 1er balcon	Rue d'Ulm	Fenêtre	Galerie Ouest (niveau 2)	/	1,21	0,99	1835	2	0,60 x 0,98	Bois	> Vitrage : simple vitrage, > Ouvrant : gueule de loup, > Serrurerie : espagnolette, fiches lardées, > Occultation : persiennes,	État sanitaire : > dégradé	État projeté : > Restauration de la menuiserie > Restauration des persiennes

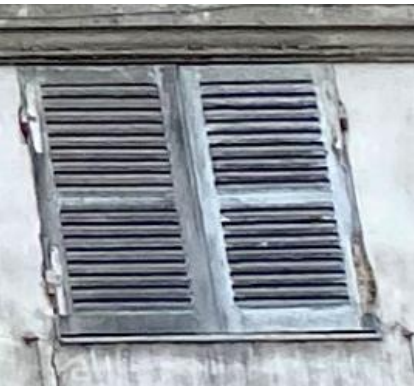
F-U-01-05	TYPE M2	N1 - niveau du 1er balcon	Rue d'Ulm	Fenêtre	Galerie Ouest (niveau 2)	/	1,21	0,99	1835	2	0,60 x 0,98	Bois	> Vitrage : simple vitrage, > Ouvrant : gueule de loup, > Serrurerie : espagnolette, fiches lardées, > Occultation : persiennes,	État sanitaire : > dégradé	État projeté : > Restauration de la menuiserie > Restauration des persiennes

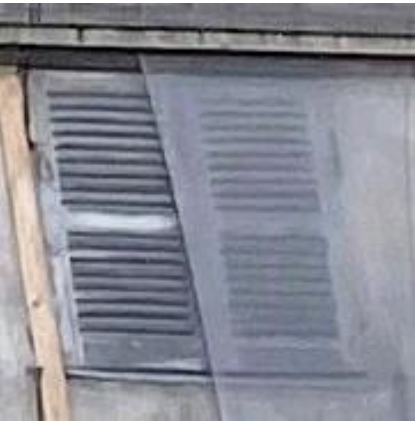
PF-U-02-01	TYPE M5	N2 - niveau du 2ème balcon	Rue d'Ulm	Porte Fenêtre	T-2-1 Galerie donnant sur l'arrière-scène et la scène	1,40	1,40	3,77	1848	2	0,70 x 3,75	Bois	> Vitrage : simple vitrage, > Occultation : persiennes à remplacer,	État sanitaire : > dégradé	État projeté : > Restauration de la menuiserie, des persiennes et des contrevents inférieurs

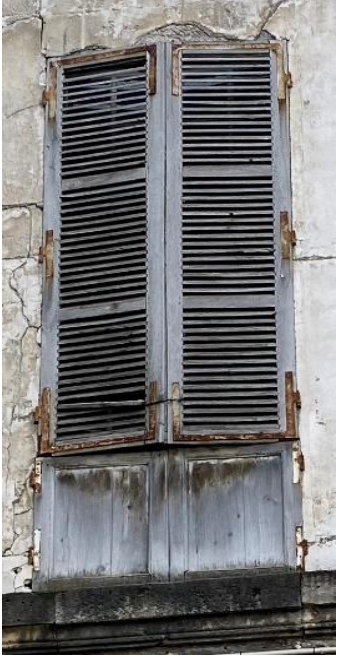
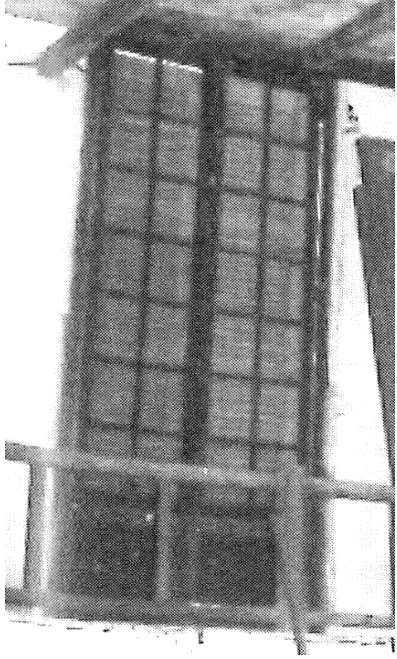
F-U-02-02	TYPE M2	N2 - niveau du 2ème balcon	Rue d'Ulm	Fenêtre	Galerie Ouest (niveau 3)	/	1,21	0,99	1832	2	0,60 x 0,98	Bois	> Vitrage : simple vitrage, > Ouvrant : gueule de loup, > Serrurerie : espagnolette, fiches lardées, > Occultation : persiennes,	État sanitaire : > dégradé	État projeté : > Restauration de la menuiserie > Restauration de la persienne existante, restitution de la persienne manquante

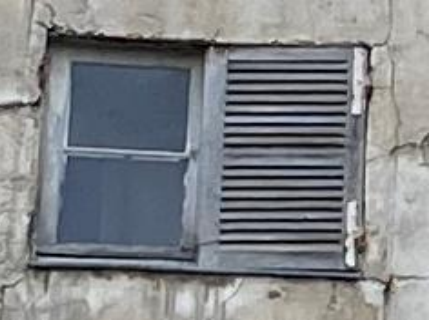
F-U-02-03	TYPE M2	N2 - niveau du 2ème balcon	Rue d'Ulm	Fenêtre	Galerie Ouest (niveau 3)	/	1,21	0,99	1832	2	0,60 x 0,98	Bois	> Vitrage : simple vitrage, > Ouvrant : gueule de loup, > Serrurerie : espagnolette, fiches lardées, > Occultation : persiennes,	État sanitaire : > dégradé	État projeté : > Restauration de la menuiserie > Restauration des persiennes

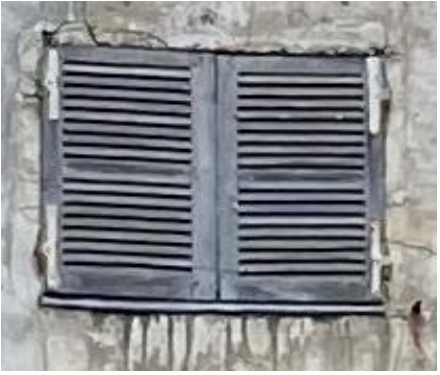
F-U-02-04	TYPE M2	N2 - niveau du 2ème balcon	Rue d'Ulm	Fenêtre	Galerie Ouest (niveau 3)	/	1,21	0,99	1832	2	0,60 x 0,98	Bois	> Vitrage : simple vitrage, > Ouvrant : gueule de loup, > Serrurerie : espagnolette, fiches lardées, > Occultation : persiennes,	État sanitaire : > dégradé	État projeté : > Restauration de la menuiserie > Restitution des persiennes

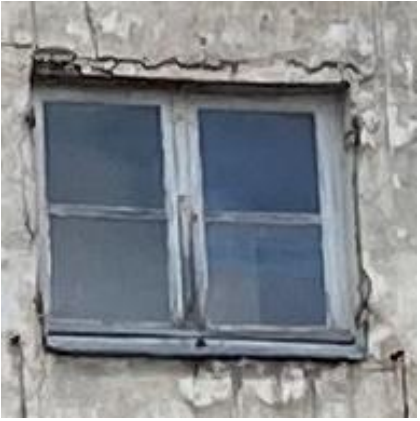
F-U-02-05	TYPE M2	N2 - niveau du 2ème balcon	Rue d'Ulm	Fenêtre	Galerie Ouest (niveau 3)	/	1,21	0,99	1832	2	0,60 x 0,98	Bois	> Vitrage : simple vitrage, > Ouvrant : gueule de loup, > Serrurerie : espagnolette, fiches lardées, > Occultation : persiennes,	État sanitaire : > dégradé	État projeté : > Restauration de la menuiserie > Restitution des persiennes

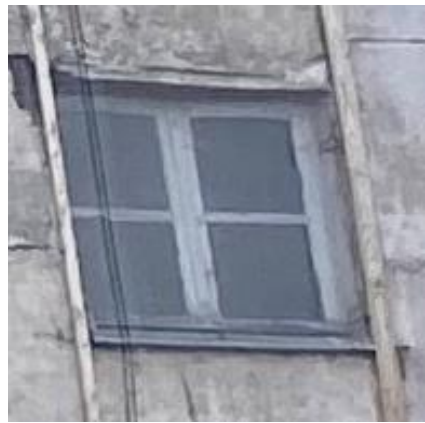
F-U-03-01	TYPE M6	N3 - niveau du 3ème balcon	Rue d'Ulm	Fenêtre	T-2-1 Galerie donnant sur l'arrière-scène et la scène	/	1,44	0,76	1832 ?	2	0,72 x 0,76	Bois	> Vitrage : simple vitrage, > Occultation : persiennes à restituer,	État sanitaire : > dégradé	État projeté : > Restauration de la menuiserie > Restitution des persiennes

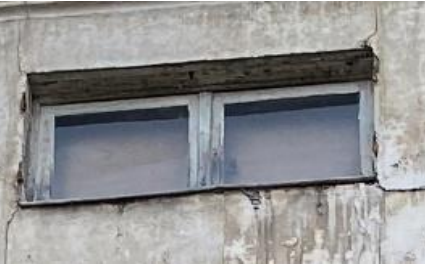
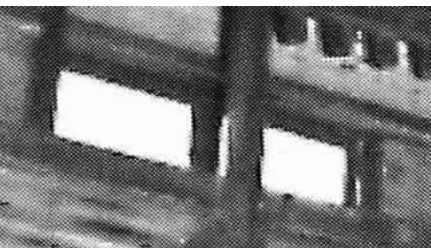
F-U-03-02	TYPE M2	N3 - niveau du 3ème balcon	Rue d'Ulm	Fenêtre	T-1c-1 Galerie Ouest (niveau 4)	/	1,21	0,99	1832	2	0,60 x 0,98	Bois	> Vitrage : simple vitrage, > Ouvrant : gueule de loup, > Serrurerie : espagnolette, fiches lardées, > Occultation : persiennes,	État sanitaire : > dégradé	État projeté : > Restauration de la menuiserie > Restitution des persiennes

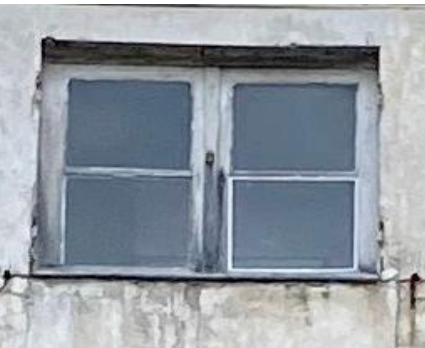
F-U-03-03	TYPE M2	N3 - niveau du 3ème balcon	Rue d'Ulm	Fenêtre	T-1c-1 Galerie Ouest (niveau 4)	/	1,21	0,99	1832	2	0,60 x 0,98	Bois	> Vitrage : simple vitrage, > Ouvrant : gueule de loup, > Serrurerie : espagnolette, fiches lardées, > Occultation : persiennes,	État sanitaire : > dégradé	État projeté : > Restauration de la menuiserie > Restitution des persiennes

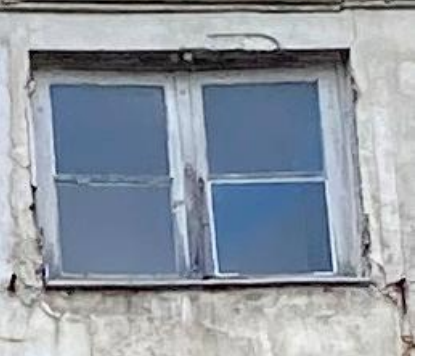
F-U-03-04	TYPE M2	N3 - niveau du 3ème balcon	Rue d'Ulm	Fenêtre	T-1c-1 Galerie Ouest (niveau 4)	/	1,21	0,99	1832	2	0,60 x 0,98	Bois	> Vitrage : simple vitrage, > Ouvrant : gueule de loup, > Serrurerie : espagnolette, fiches lardées, > Occultation : persiennes,	État sanitaire : > dégradé	État projeté : > Restauration de la menuiserie > Restitution des persiennes

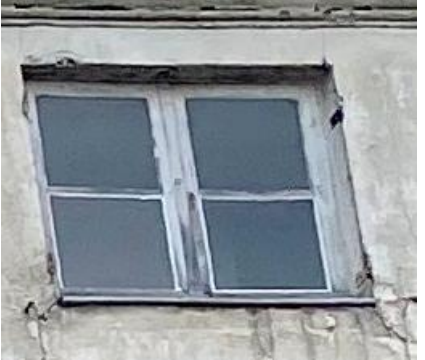
F-U-03-05	TYPE M2	N3 - niveau du 3ème balcon	Rue d'Ulm	Fenêtre	T-1c-1 Galerie Ouest (niveau 4)	/	1,21	0,99	1832	2	0,60 x 0,98	Bois	> Vitrage : simple vitrage, > Ouvrant : gueule de loup, > Serrurerie : espagnolette, fiches lardées, > Occultation : persiennes,	État sanitaire : > dégradé	État projeté : > Restauration de la menuiserie > Restitution des persiennes

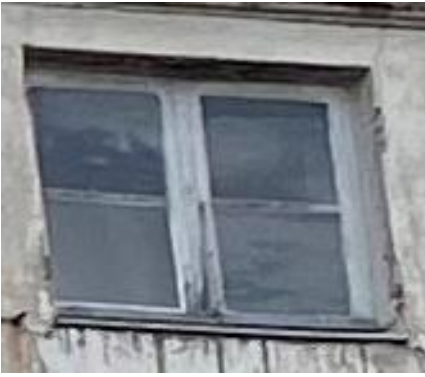
F-U-03-06	TYPE M2	N3 - niveau du 3ème balcon	Rue d'Ulm	Fenêtre	T-1c-1 Galerie Ouest (niveau 4)	/	1,21	0,99	1832	2	0,60 x 0,98	Bois	> Vitrage : simple vitrage, > Ouvrant : gueule de loup, > Serrurerie : espagnolette, fiches lardées, > Occultation : persiennes,	État sanitaire : > dégradé	État projeté : > Restauration de la menuiserie > Restitution des persiennes

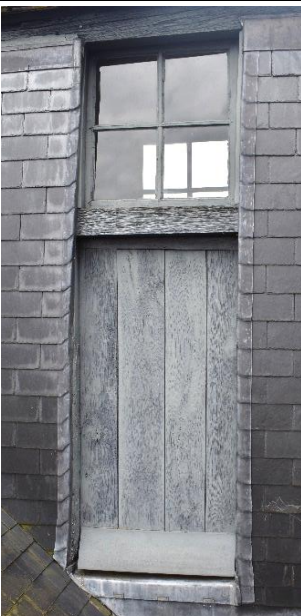
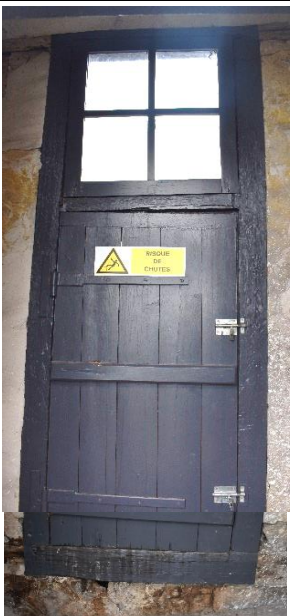
Sur le Jardin des roses																	
P-R-03-01	TYPE M8	N3 - niveau du 3ème balcon	Jardin des roses	Porte	T-2-1	0,97	1,03	2,26	Inconnue	1	/	Bois	> Serrurerie : serrure à clef, targettes haute et basse,	État sanitaire : > passable	État projeté : > Restauration de la menuiserie

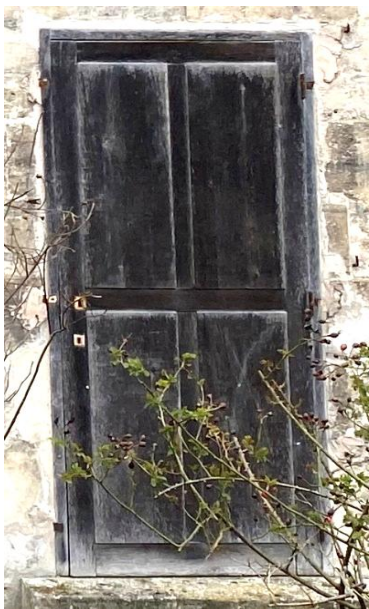
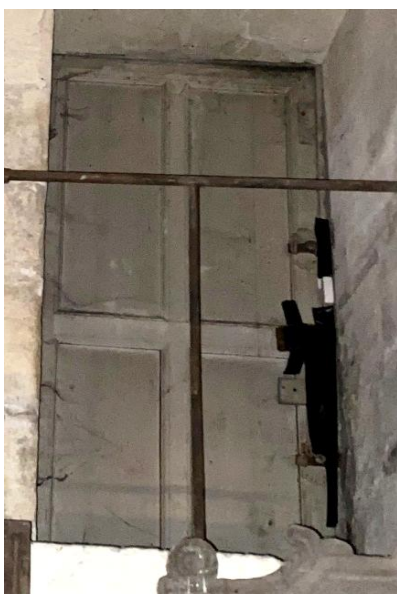
F-R-04-01	TYPE M9	N4 - combles	Jardin des roses	Fenêtre	T-1b-2 Grill	/	0,99	1,41	XVIIIe siècle, vers 1740	2	/	Bois	> Vitrage : simple vitrage, > Ouvrant : recouvrement droit, > Serrurerie : verrous haut et bas,	État sanitaire : > dégradé	État projeté : > À restaurer minutieusement car unique menuiserie d'époque XVIIIe encore en place. > Mise en place d'un joint à lèvre sur l'ensemble du pourtour de la menuiserie. > Serrurerie existante à restaurer et remettre en jeu.

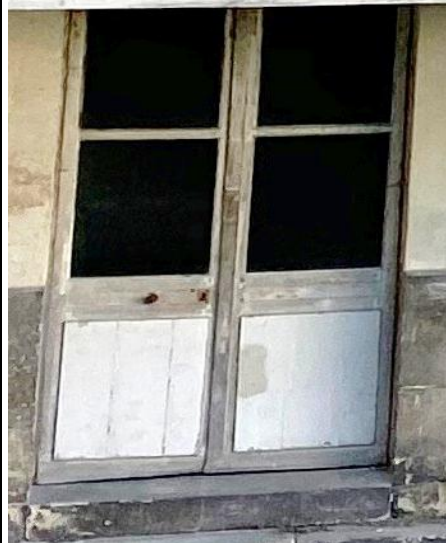
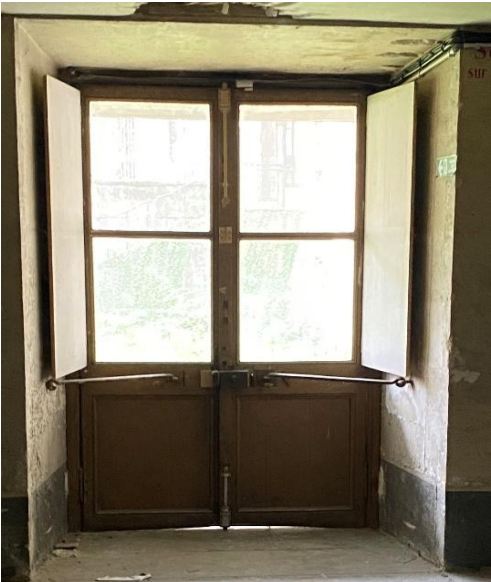
Code référence	Type de menuiserie	Niveau	Localisation façade	Porte ou fenêtre	Pièce desservie	Passage libre (m)	Largeur (m)	Hauteur (m)	Date de construction	Nombre de vantaux	Dimensions des persiennes (m) (lxl d'une seule persienne sur les 2)	Matériau châssis	Typologie	État sanitaire	Projet	Photographie Extérieur / Intérieur	
Sur la cour du Pistolet																	
P-P-00-01	TYPE M3	N0 - niveau du parterre	Cour du Pistolet	Porte	T-1j-0 Vestibule	1,45	1,46	2,39	1832	2	/	Bois	> Vitrage : simple vitrage, > Ouvrant : doucine > Serrurerie : verrous à coulisse, serrure à clef moderne, > Occultation : volets intérieurs d'origine en bois au niveau des parties vitrées,	État sanitaire : > dégradé	État projeté : > Restauration de la menuiserie

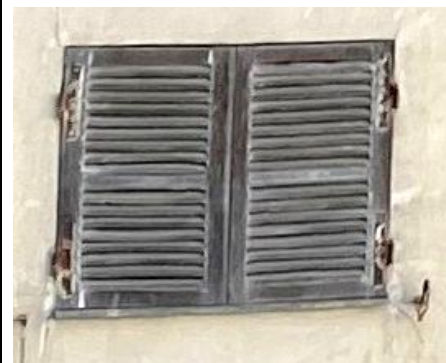
F-P-00-02	TYPE M2	N0 - niveau du parterre	Cour du Pistolet	Fenêtre	T-1b-0 Galerie Est (niveau 1)	/	1,21	0,99	1835	2	0,60 x 0,98	Bois	> Vitrage : simple vitrage, > Ouvrant : gueule de loup, > Serrurerie : espagnolette, fiches lardées, > Occultation : persiennes,	État sanitaire : > dégradé	État projeté : > Restauration de la menuiserie > Restauration des persiennes

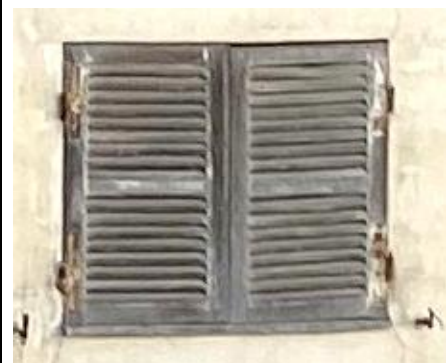
F-P-00-03	TYPE M2	N0 - niveau du parterre	Cour du Pistolet	Fenêtre	T-1b-0 Galerie Est (niveau 1)	/	1,21	0,99	1835	2	0,60 x 0,98	Bois	> Vitrage : simple vitrage, > Ouvrant : gueule de loup, > Serrurerie : espagnolette, fiches lardées, > Occultation : persiennes,	État sanitaire : > dégradé	État projeté : > Restauration de la menuiserie > Restauration des persiennes

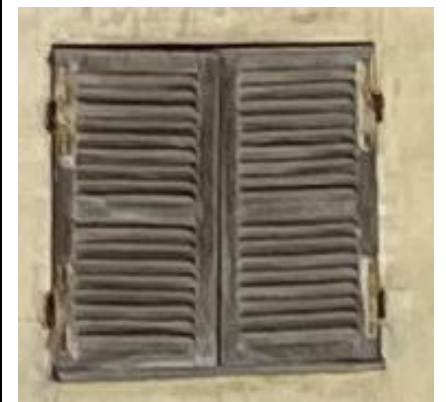
F-P-00-04	TYPE M2	N0 - niveau du parterre	Cour du Pistolet	Fenêtre	T-1b-0 Galerie Est (niveau 1)	/	1,21	0,99	1835	2	0,60 x 0,98	Bois	> Vitrage : simple vitrage, > Ouvrant : gueule de loup, > Serrurerie : espagnolette, fiches lardées, > Occultation : persiennes,	État sanitaire : > dégradé	État projeté : > Restauration de la menuiserie > Restauration des persiennes

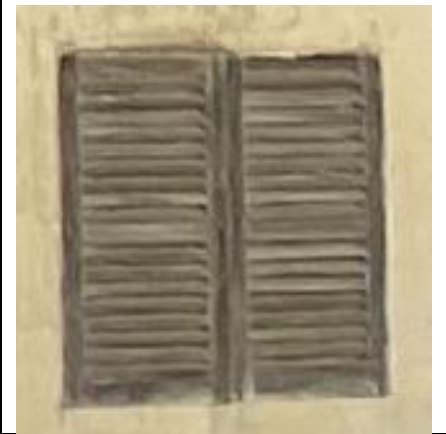
F-P-00-05	TYPE M2	N0 - niveau du parterre	Cour du Pistolet	Fenêtre	T-1b-0 Galerie Est (niveau 1)	/	1,21	0,99	1835	2	0,60 x 0,98	Bois	> Vitrage : simple vitrage, > Ouvrant : gueule de loup, > Serrurerie : espagnolette, fiches lardées, > Occultation : persiennes,	État sanitaire : > dégradé	État projeté : > Restauration de la menuiserie > Restauration des persiennes

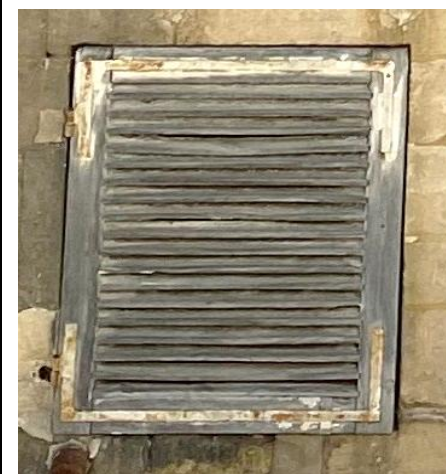
F-P-00-06	TYPE M10	N0 - niveau du parterre	Cour du Pistolet	Fenêtre	T-1e-0 Au-dessous de la scène et de l'arrière-scène	/	0,97	1,16	1832	2	0,97 x 1,16 (une seule persinene)	Bois	> Vitrage : simple vitrage, > Occultation : persienne,	État sanitaire : > passable,	État projeté : > Restauration de la menuiserie > Restauration de la persienne

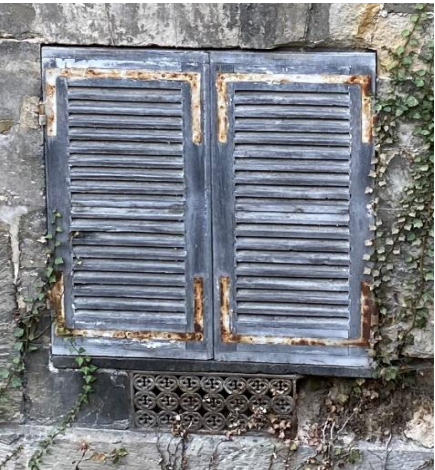
P-P-00-08	TYPE M4	N0 - niveau du parterre	Cour du Pistolet (Retour de la galerie basse)	Porte	T-1b-0 Galerie Est	0,82	0,88	2,10	1835	1	/	Bois	> Serrurerie : serrure à clef targettes haute et basse,	État sanitaire : > dégradé	État projeté : > Restauration de la menuiserie > Restauration et conservation des quincailleries

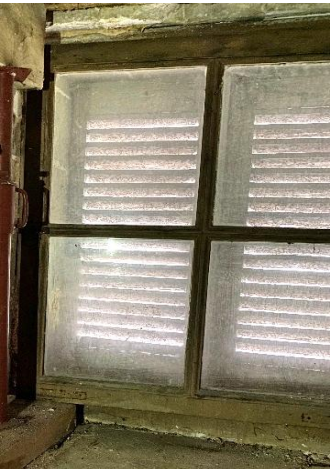
Code référence	Type de menuiserie	Niveau	Localisation façade	Porte ou fenêtre	Pièce desservie	Passage libre (m)	Largeur (m)	Hauteur (m)	Date de construction	Nombre de vantaux	Dimensions des persiennes (m) (lxh d'une seule persienne sur les 2)	Matériau châssis	Typologie	État sanitaire	Projet	Photographie Extérieur / Intérieur	
F-P-00-07	TYPE M11	N0 - niveau du parterre	Cour du Pistolet	Fenêtre	T-1a-0	/	1,04	1,14	1832	1	0,52 x 1,14	Bois	> Vitrage : simple vitrage, > Occultation : persienne,	État sanitaire : > passable, > grille à restaurer	État projeté : > Restauration de la menuiserie > Restauration des persiennes
