CHÂTEAU DE COMPIÈGNE

THÉÂTRE LOUIS-PHILIPPE

INTERVENTIONS D'URGENCE

DOSSIER DE CONSULTATION DES ENTREPRISES

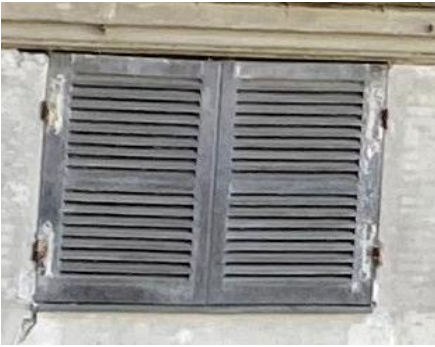
F-P-01-01	TYPE M2	N1 - niveau du 1er balcon	Cour du Pistolet	Fenêtre	Galerie Est (niveau 2)	/	1,21	0,99	1835	2	0,60 x 0,98	Bois	> Vitrage : simple vitrage, > Ouvrant : gueule de loup, > Serrurerie : espagnolette, fiches lardées, > Occultation : persiennes,	État sanitaire : > dégradé	État projeté : > Restauration de la menuiserie > Restauration des persiennes

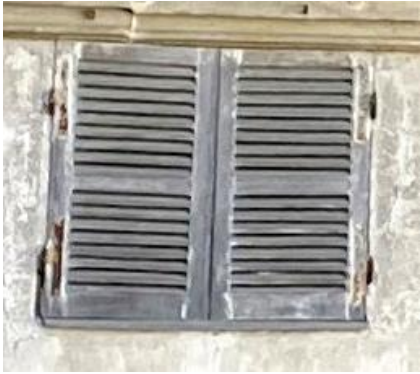
F-P-01-02	TYPE M2	N1 - niveau du 1er balcon	Cour du Pistolet	Fenêtre	Galerie Est (niveau 2)	/	1,21	0,99	1835	2	0,60 x 0,98	Bois	> Vitrage : simple vitrage, > Ouvrant : gueule de loup, > Serrurerie : espagnolette, fiches lardées, > Occultation : persiennes,	État sanitaire : > dégradé	État projeté : > Restauration de la menuiserie > Restauration des persiennes

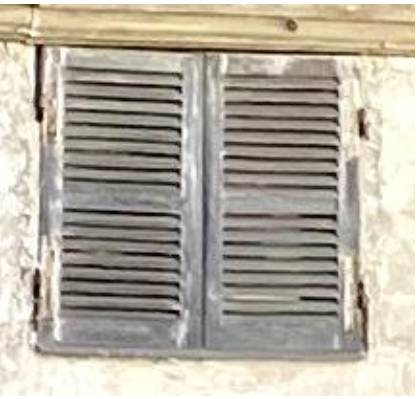
F-P-01-03	TYPE M2	N1 - niveau du 1er balcon	Cour du Pistolet	Fenêtre	Galerie Est (niveau 2)	/	1,21	0,99	1835	2	0,60 x 0,98	Bois	> Vitrage : simple vitrage, > Ouvrant : gueule de loup, > Serrurerie : espagnolette, fiches lardées, > Occultation : persiennes,	État sanitaire : > dégradé	État projeté : > Restauration de la menuiserie > Restauration des persiennes

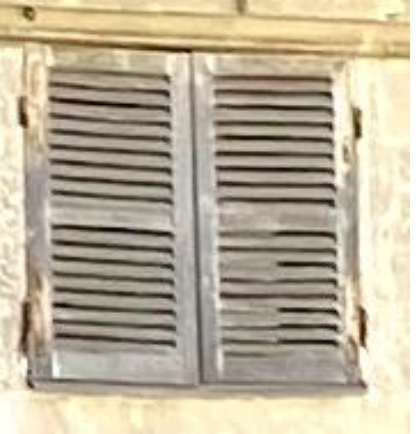
F-P-01-04	TYPE M2	N1 - niveau du 1er balcon	Cour du Pistolet	Fenêtre	Galerie Est (niveau 2)	/	1,21	0,99	1835	2	0,60 x 0,98	Bois	> Vitrage : simple vitrage, > Ouvrant : gueule de loup, > Serrurerie : espagnolette, fiches lardées, > Occultation : persiennes,	État sanitaire : > dégradé	État projeté : > Restauration de la menuiserie > Restauration des persiennes

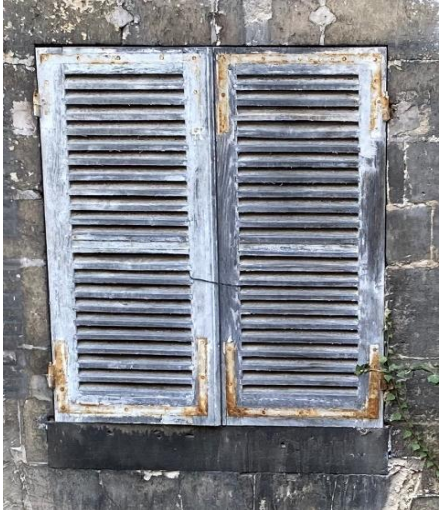
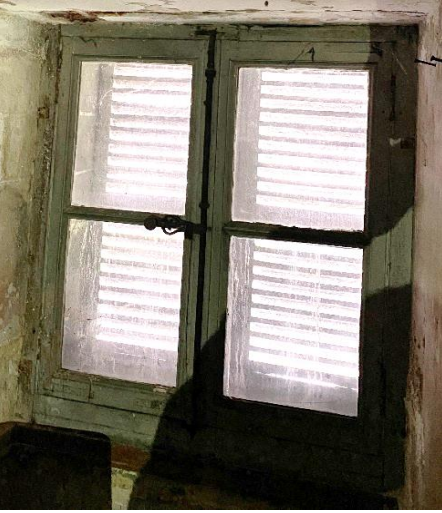
F-P-01-06	TYPE M12	N1 - niveau du 1er balcon	Cour du Pistolet	Fenêtre	Pièce derrière l'arrière scène	/	1,04	1,23	1832	2	0,51 x 1,23	Bois	> Vitrage : simple vitrage > Ouvrant : gueule de loup, > Serrurerie : espagnolette, > Occultation : persiennes,	État sanitaire : > passable	État projeté : > Restauration de la menuiserie > Restauration des persiennes

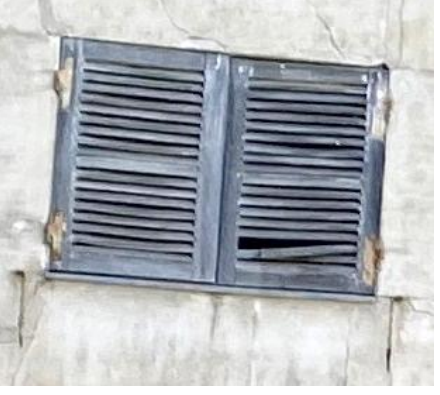
F-P-02-01	TYPE M2	N2 - niveau du 2ème balcon	Cour du Pistolet	Fenêtre	Galerie Est (niveau 3)	/	1,20	1,00	1832	2	0,60 x 0,98	Bois	> Vitrage : simple vitrage, > Ouvrant : gueule de loup, > Serrurerie : espagnolette, fiches lardées, > Occultation : persiennes,	État sanitaire : > dégradé	État projeté : > Restauration de la menuiserie > Restauration des persiennes

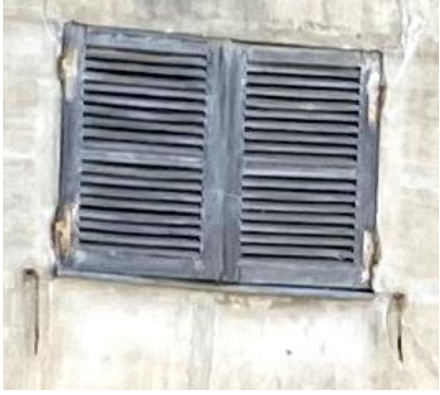
F-P-02-02	TYPE M2	N2 - niveau du 2ème balcon	Cour du Pistolet	Fenêtre	Galerie Est (niveau 3)	/	1,20	1,00	1832	2	0,60 x 0,98	Bois	> Vitrage : simple vitrage, > Ouvrant : gueule de loup, > Serrurerie : espagnolette, fiches lardées, > Occultation : persiennes,	État sanitaire : > dégradé	État projeté : > Restauration de la menuiserie > Restauration des persiennes

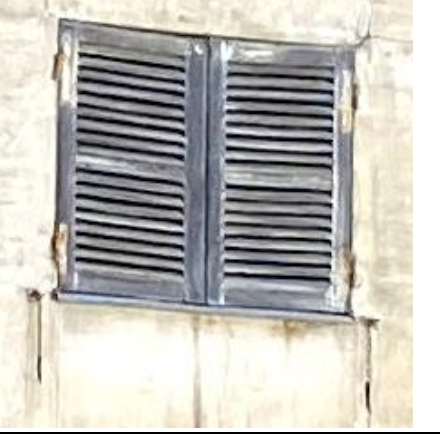
F-P-02-03	TYPE M2	N2 - niveau du 2ème balcon	Cour du Pistolet	Fenêtre	Galerie Est (niveau 3)	/	1,20	1,00	1832	2	0,60 x 0,98	Bois	> Vitrage : simple vitrage, > Ouvrant : gueule de loup, > Serrurerie : espagnolette, fiches lardées, > Occultation : persiennes,	État sanitaire : > dégradé	État projeté : > Restauration de la menuiserie > Restauration des persiennes

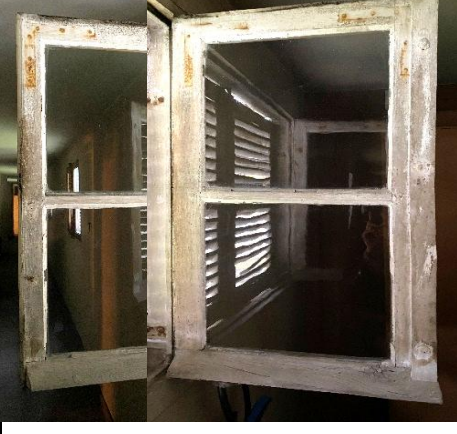
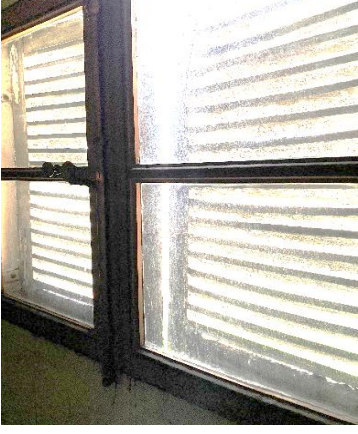
F-P-02-04	TYPE M2	N2 - niveau du 2ème balcon	Cour du Pistolet	Fenêtre	Galerie Est (niveau 3)	/	1,20	1,00	1832	2	0,60 x 0,98	Bois	> Vitrage : simple vitrage, > Ouvrant : gueule de loup, > Serrurerie : espagnolette, fiches lardées, > Occultation : persiennes,	État sanitaire : > dégradé	État projeté : > Restauration de la menuiserie > Restauration des persiennes

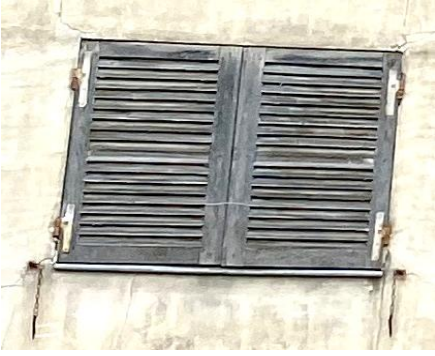
Code référence	Type de menuiserie	Niveau	Localisation façade	Porte ou fenêtre	Pièce desservie	Passage libre (m)	Largeur (m)	Hauteur (m)	Date de construction	Nombre de vantaux	Dimensions des persiennes (m) (lxh d'une seule persienne sur les 2)	Matériau châssis	Typologie	État sanitaire	Projet	Photographie Extérieur / Intérieur	
F-P-02-05	TYPE M2	N2 - niveau du 2ème balcon	Cour du Pistolet	Fenêtre	Galerie Est (niveau 3)	/	1,20	1,00	1832	2	0,60 x 0,98	Bois	> Vitrage : simple vitrage, > Ouvrant : gueule de loup, > Serrurerie : espagnolette, fiches lardées, > Occultation : persiennes,	État sanitaire : > dégradé	État projeté : > Restauration de la menuiserie > Restauration des persiennes

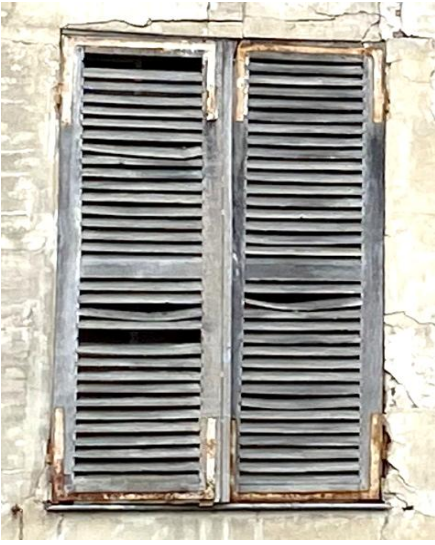
F-P-02-06	TYPE M13	N2 - niveau du 2ème balcon	Cour du Pistolet	Fenêtre	T-2-1 Galerie donnant sur l'arrière-scène et la scène	/	1,30	2,09	1832	2	0,69 x 2,09	Bois	> Vitrage : simple vitrage, > Ouvrant : gueule de loup, > Occultation : persiennes,	État sanitaire : > passable,	État projeté : > Restauration de la menuiserie > Restauration des persiennes

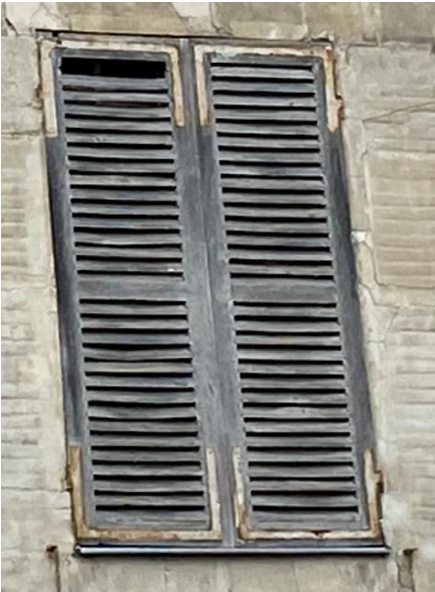
F-P-02-07	TYPE M14	N2 - niveau du 2ème balcon	Cour du Pistolet	Fenêtre	T-2-1 Galerie donnant sur l'arrière-scène et la scène	/	1,21	2,05	1832	2	0,60 x 2,03	Bois	> Vitrage : simple vitrage, > Ouvrant : gueule de loup, > Occultation : persiennes,	État sanitaire : > passable,	État projeté : > Restauration de la menuiserie > Restauration des persiennes

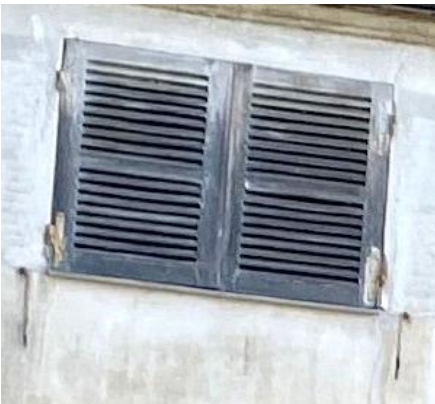
F-P-03-01	TYPE M2	N3 - niveau du 3ème balcon	Cour du Pistolet	Fenêtre	T-1b-1 Galerie Est (niveau 4)	/	1,20	1,00	1832	2	0,60 x 0,98	Bois	> Vitrage : simple vitrage, > Ouvrant : gueule de loup, > Serrurerie : espagnolette, fiches lardées, > Occultation : persiennes,	État sanitaire : > dégradé	État projeté : > Restauration de la menuiserie > Restauration des persiennes

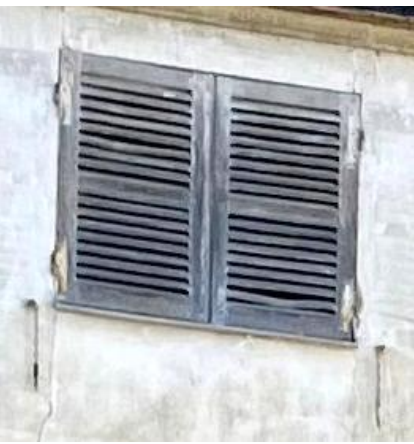
F-P-03-02	TYPE M2	N3 - niveau du 3ème balcon	Cour du Pistolet	Fenêtre	T-1b-1 Galerie Est (niveau 4)	/	1,20	1,00	1832	2	0,60 x 0,98	Bois	> Vitrage : simple vitrage, > Ouvrant : gueule de loup, > Serrurerie : espagnolette, fiches lardées, > Occultation : persiennes,	État sanitaire : > dégradé	État projeté : > Restauration de la menuiserie > Restauration des persiennes

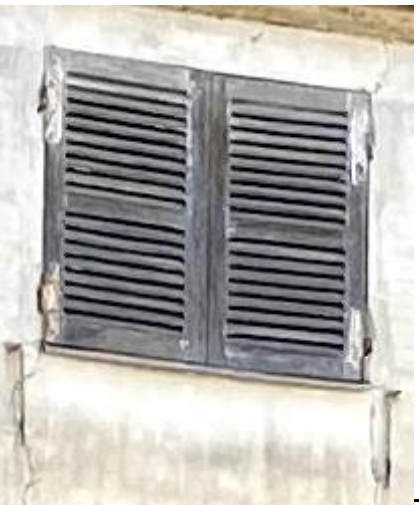
Code référence	Type de menuiserie	Niveau	Localisation façade	Porte ou fenêtre	Pièce desservie	Passage libre (m)	Largeur (m)	Hauteur (m)	Date de construction	Nombre de vantaux	Dimensions des persiennes (m) (lxh d'une seule persienne sur les 2)	Matériau châssis	Typologie	État sanitaire	Projet	Photographie Extérieur / Intérieur	
F-P-03-03	TYPE M2	N3 - niveau du 3ème balcon	Cour du Pistolet	Fenêtre	T-1b-1 Galerie Est (niveau 4)	/	1,20	1,00	1832	2	0,60 x 0,98	Bois	> Vitrage : simple vitrage, > Ouvrant : gueule de loup, > Serrurerie : espagnolette, fiches lardées, > Occultation : persiennes,	État sanitaire : > dégradé	État projeté : > Restauration de la menuiserie > Restauration des persiennes

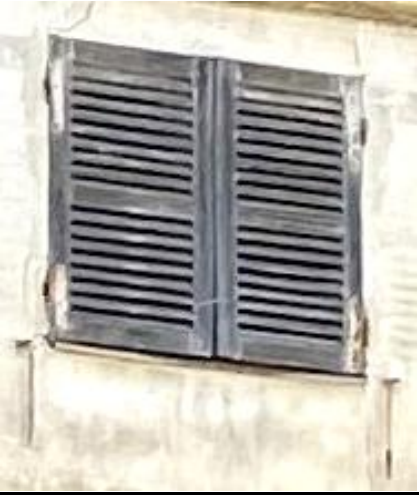
F-P-03-04	TYPE M2	N3 - niveau du 3ème balcon	Cour du Pistolet	Fenêtre	T-1b-1 Galerie Est (niveau 4)	/	1,20	1,00	1832	2	0,60 x 0,98	Bois	> Vitrage : simple vitrage, > Ouvrant : gueule de loup, > Serrurerie : espagnolette, fiches lardées, > Occultation : persiennes,	État sanitaire : > dégradé	État projeté : > Restauration de la menuiserie > Restauration des persiennes

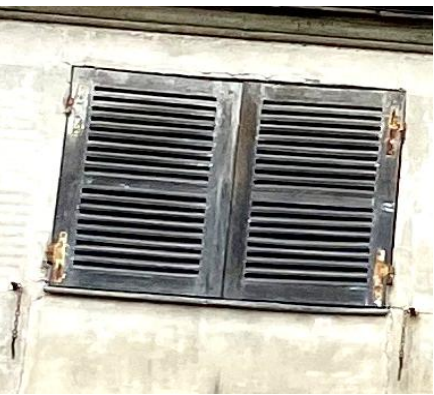
F-P-03-05	TYPE M2	N3 - niveau du 3ème balcon	Cour du Pistolet	Fenêtre	T-1b-1 Galerie Est (niveau 4)	/	1,20	1,00	1832	2	0,60 x 0,98	Bois	> Vitrage : simple vitrage, > Ouvrant : gueule de loup, > Serrurerie : espagnolette, fiches lardées, > Occultation : persiennes,	État sanitaire : > dégradé	État projeté : > Restauration de la menuiserie > Restauration des persiennes

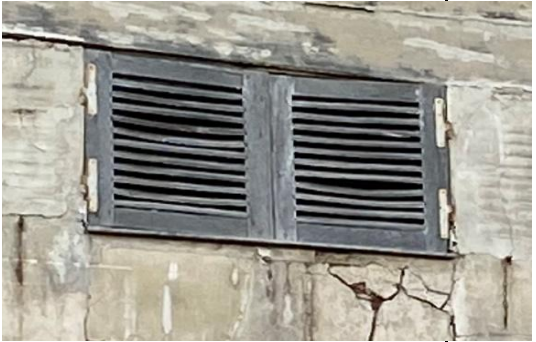
F-P-03-06	TYPE M15	N3 - niveau du 3ème balcon	Cour du Pistolet	Fenêtre	T-2-1 Galerie donnant sur l'arrière-scène et la scène	/	1,33	0,75	1832	2	0,66 x 0,75	Bois	> Vitrage : simple vitrage, > Ouvrant : gueule de loup, > Occultation : persiennes,	État sanitaire : > passable,	État projeté : > Restauration de la menuiserie > Restauration des persiennes

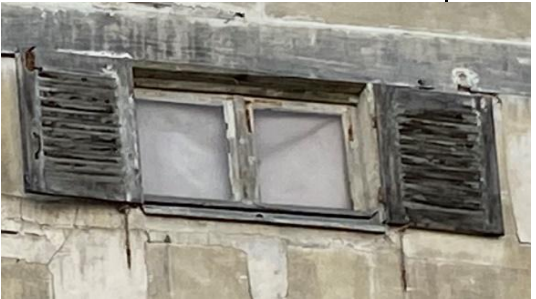
F-P-03-07	TYPE M16	N3 - niveau du 3ème balcon	Cour du Pistolet	Fenêtre	T-2-1 Galerie donnant sur l'arrière-scène et la scène	/	1,20	0,78	1832	2	0,59 x 0,78	Bois	> Vitrage : simple vitrage, > Ouvrant : gueule de loup, > Occultation : persiennes,	État sanitaire : > passable,	État projeté : > Restauration de la menuiserie > Restauration des persiennes

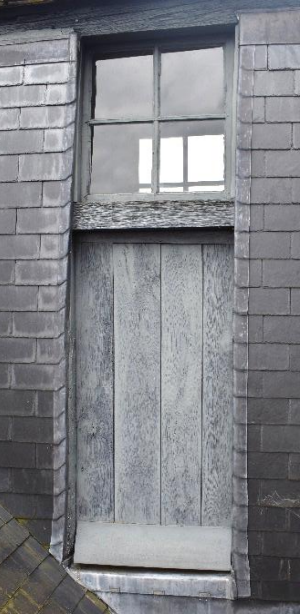
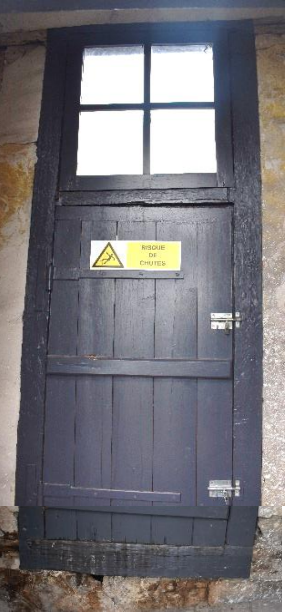
Code référence	Type de menuiserie	Niveau	Localisation façade	Porte ou fenêtre	Pièce desservie	Passage libre (m)	Largeur (m)	Hauteur (m)	Date de construction	Nombre de vantaux	Dimensions des persiennes (m) (lxh d'une seule persienne sur les 2)	Matériau châssis	Typologie	État sanitaire	Projet	Photographie Extérieur / Intérieur	
P-P-04-01	TYPE M7	N4 - combles	Cour du Pistolet	Porte	T-1a-2 Combles	0,64	0,64	2,40	1830 - 1848	1	/	Bois	> Vitrage : simple vitrage,	État sanitaire : passable	État projeté : > Restauration de la menuiserie > Révision de l'étanchéité

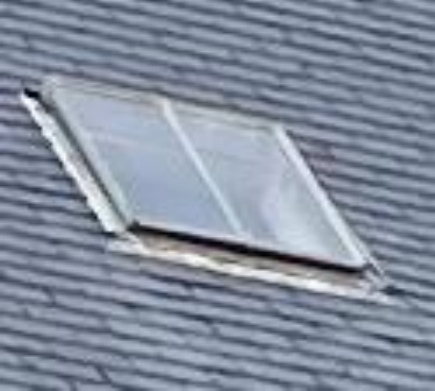
P-P-04-02	TYPE M18	N4 - combles	Cour du Pistolet	Fenêtre	T-1a-2 Combles	/	0,62	0,77	1926 - 1930	/	/	Métal	> Vitrage : simple vitrage	État sanitaire : > dégradé	État projeté : > Remplacement par châssis CAST PMR ou équivalent
