ETUDE GEOTECHNIQUE G2-AVP

Réalisation de travaux d'urgence
Théâtre Louis Philippe - 3 rue Othenin
COMPIEGNE (60)

Affaire n°13220 pièce n°1 v1 - 29 mars 2024

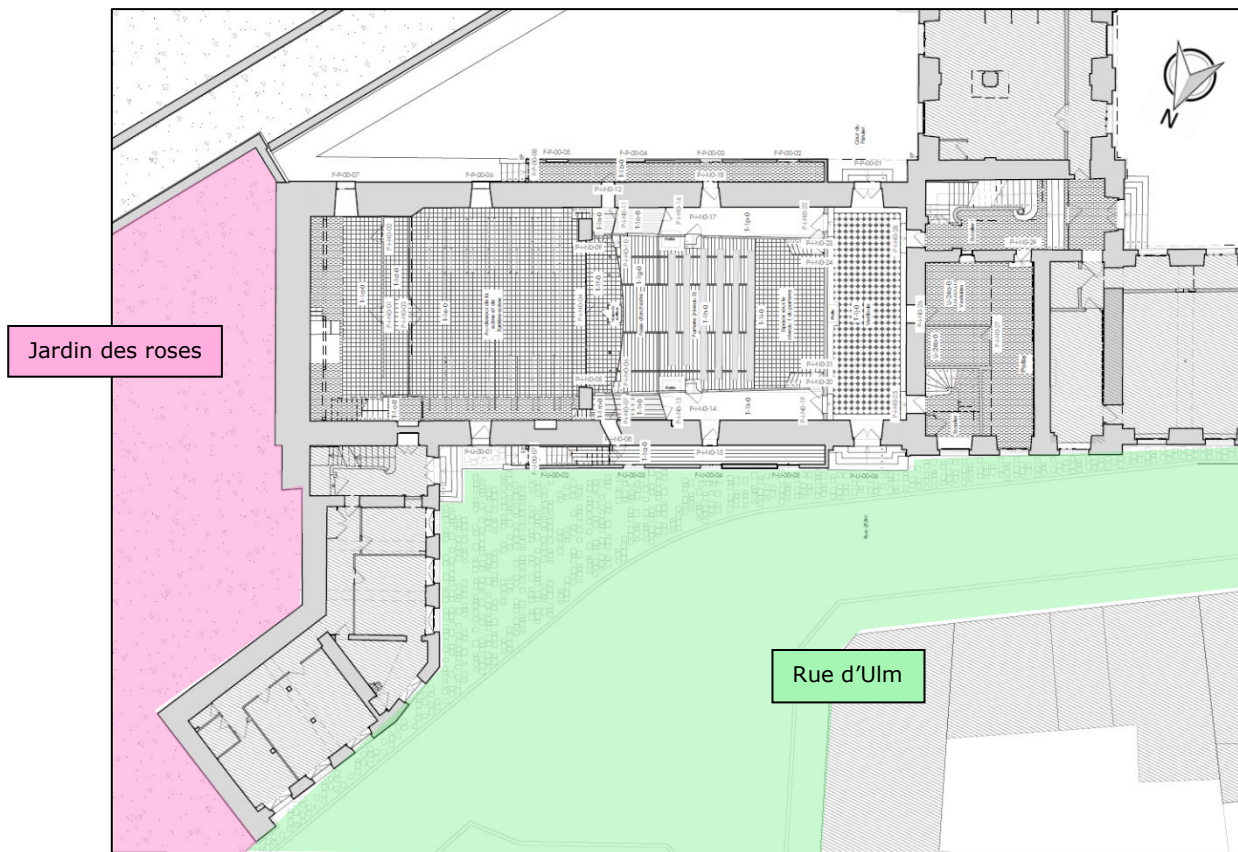
Plan au niveau du Parterre – Etat actuel

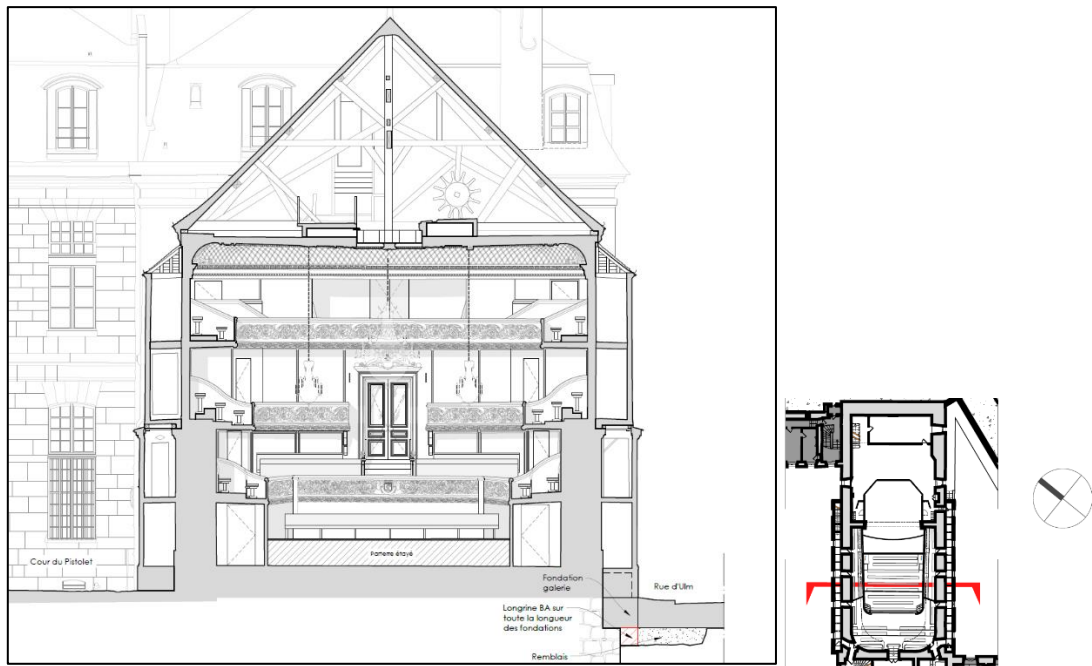
Coupe transversale du bâtiment

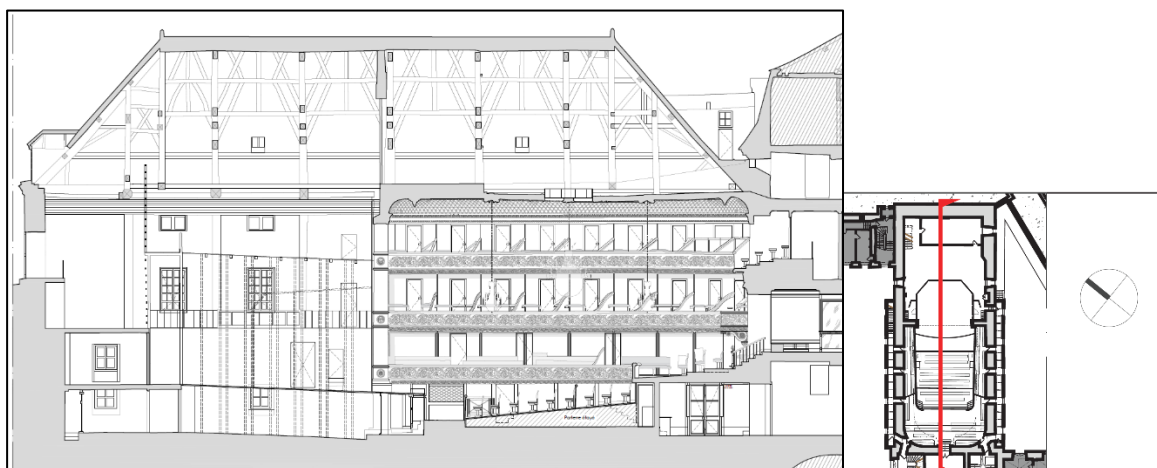
Coupe longitudinale du bâtiment

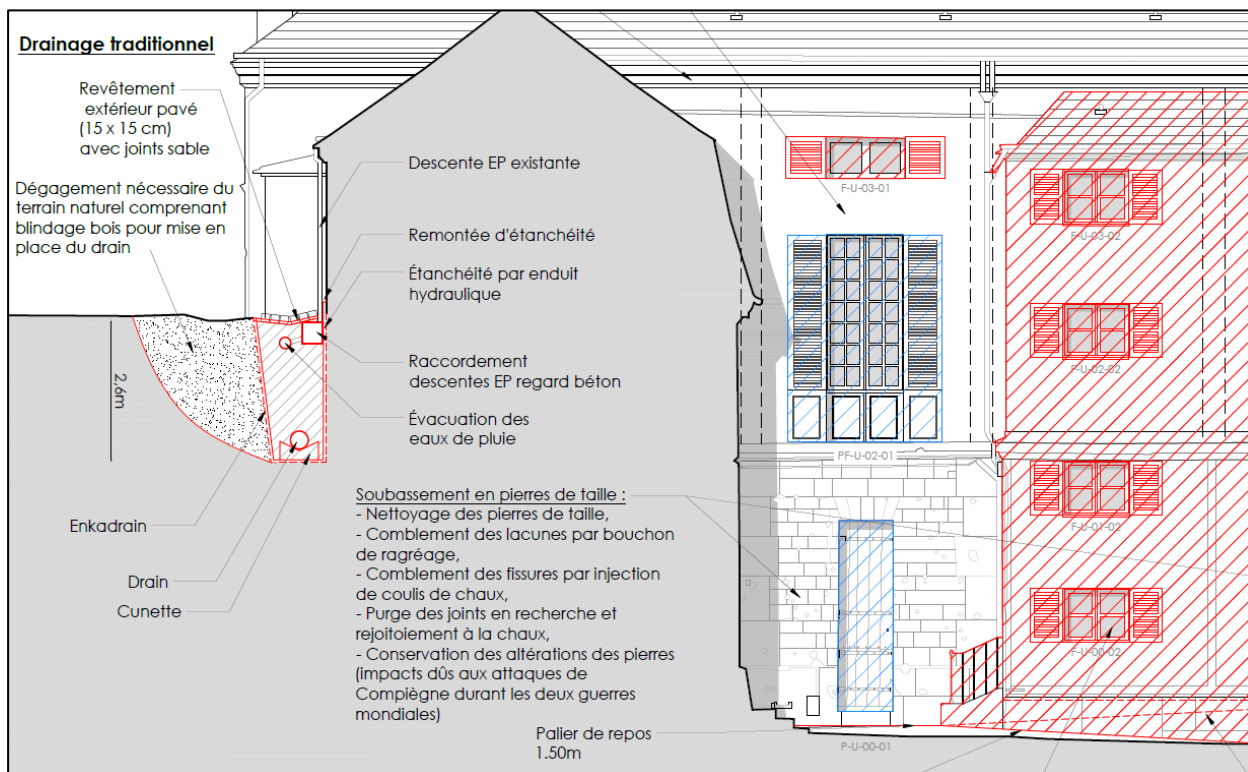
Coupe de la solution de protection du mur par la mise en place d'un drain

Nous rappelons que le projet prévoit la mise en place d'un drain le long du mur périmétrique nord-est situé le long du jardin des roses. Ce drain sera mis en place à une profondeur d'environ 2,0m. L'objectif de ce drain est d'assainir le mur enterré en pierre. Ce dernier est sujet à des infiltrations d'eau.

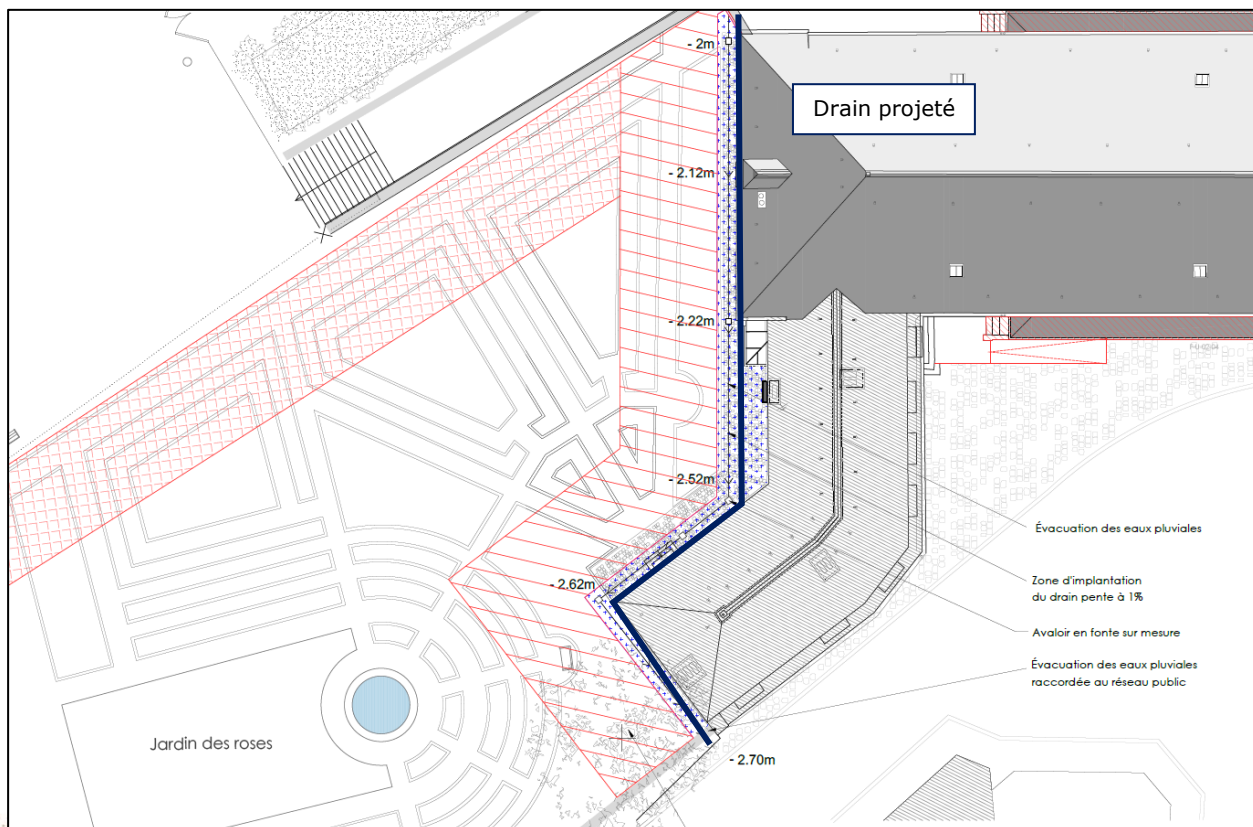
Vue en plan avec localisation du drain projeté

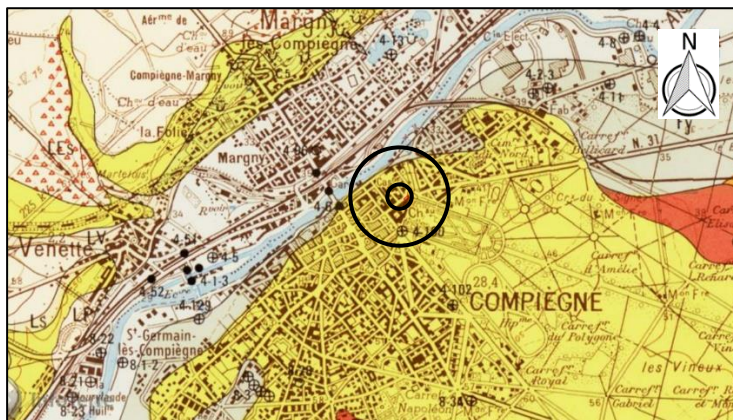
- c6 Sénonien, Campanien : craie à Bélemnites
- c5 Sénonien, Santonien : craie à Micraster corangium

Extrait de la carte géologique de Compiègne au 1/50 000^{ème} sur la commune de COMPIEGNE (60) – www.infoterre.brgm.fr

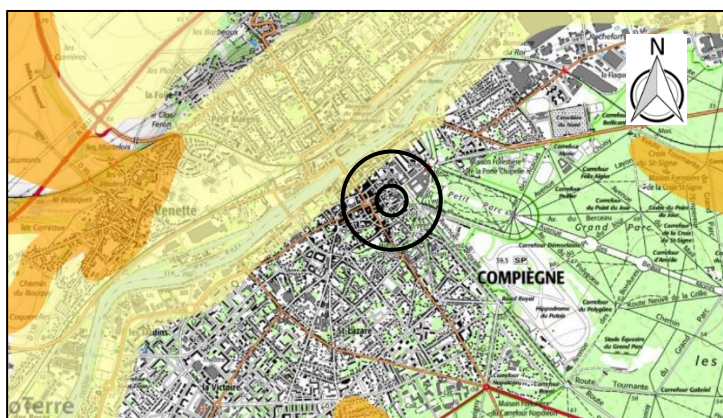
La cartographie des risques liés au phénomène de retrait/gonflement des sols argileux, établie par le BRGM, sur la commune de COMPIEGNE (60), montre que le site se trouve dans une zone d'aléa **à priori nul**.

Extrait de la carte de l'aléa retrait/gonflement des argiles sur la commune de COMPIEGNE (60) - www.infoterre.brgm.fr

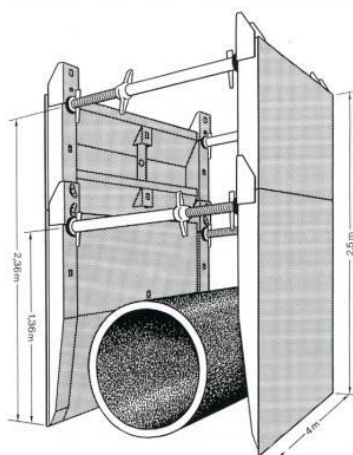
CR = caisson avec rehausse : constitué d'une cellule de base avec rehausse, comprenant chacune deux panneaux métalliques à structure renforcée ; 4 vérins pour la cellule de base ; 2 vérins pour la rehausse clavetée dans la cellule de base.

CSG = couissant simple glissière : constitué d'une cellule comprenant 2 panneaux métalliques couissant dans les portiques d'extrémité. Chaque portique est constitué de 2 poteaux métalliques à simple glissière boutonnés par des vérins.

Principe de fonctionnement d'un blindage mobile

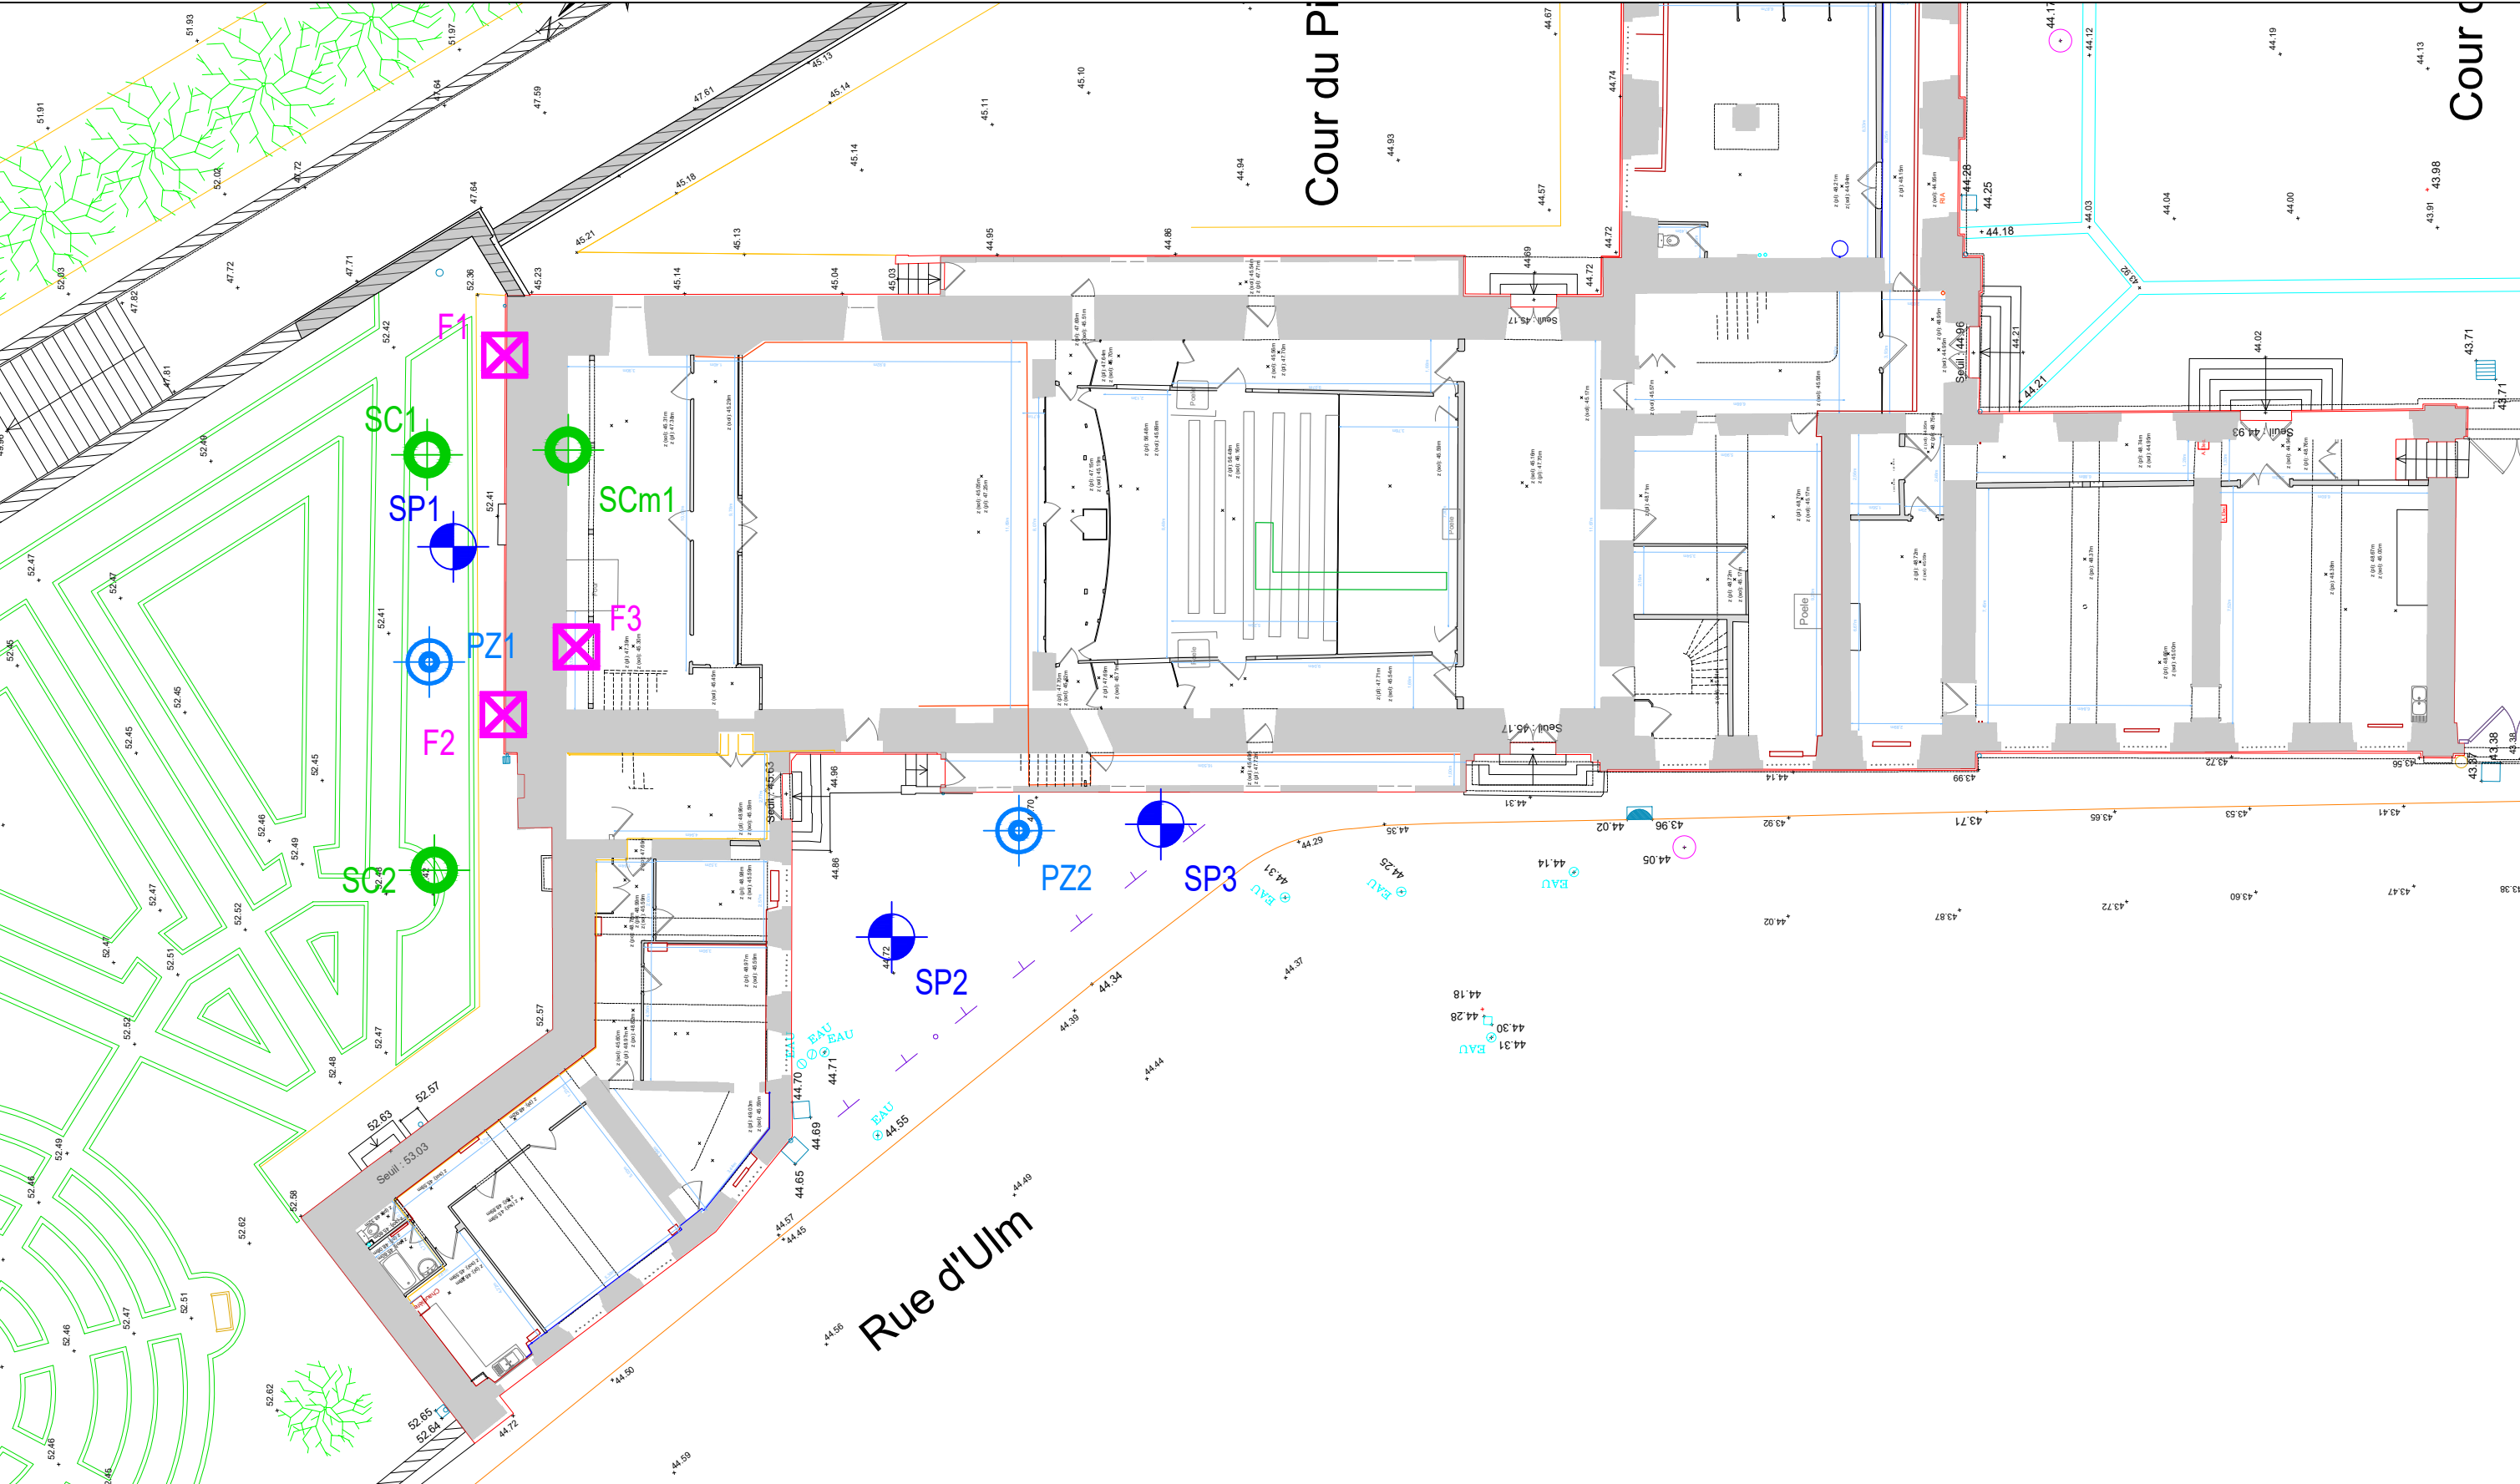
PLAN D'IMPLANTATION DES SONDAGES

LEGENDE :
SP Sondage pressiométrique
SC Sondage carotté
F Fouille de reconnaissance de fondation
SCm Sondage carotté mur

Pz Piézomètre

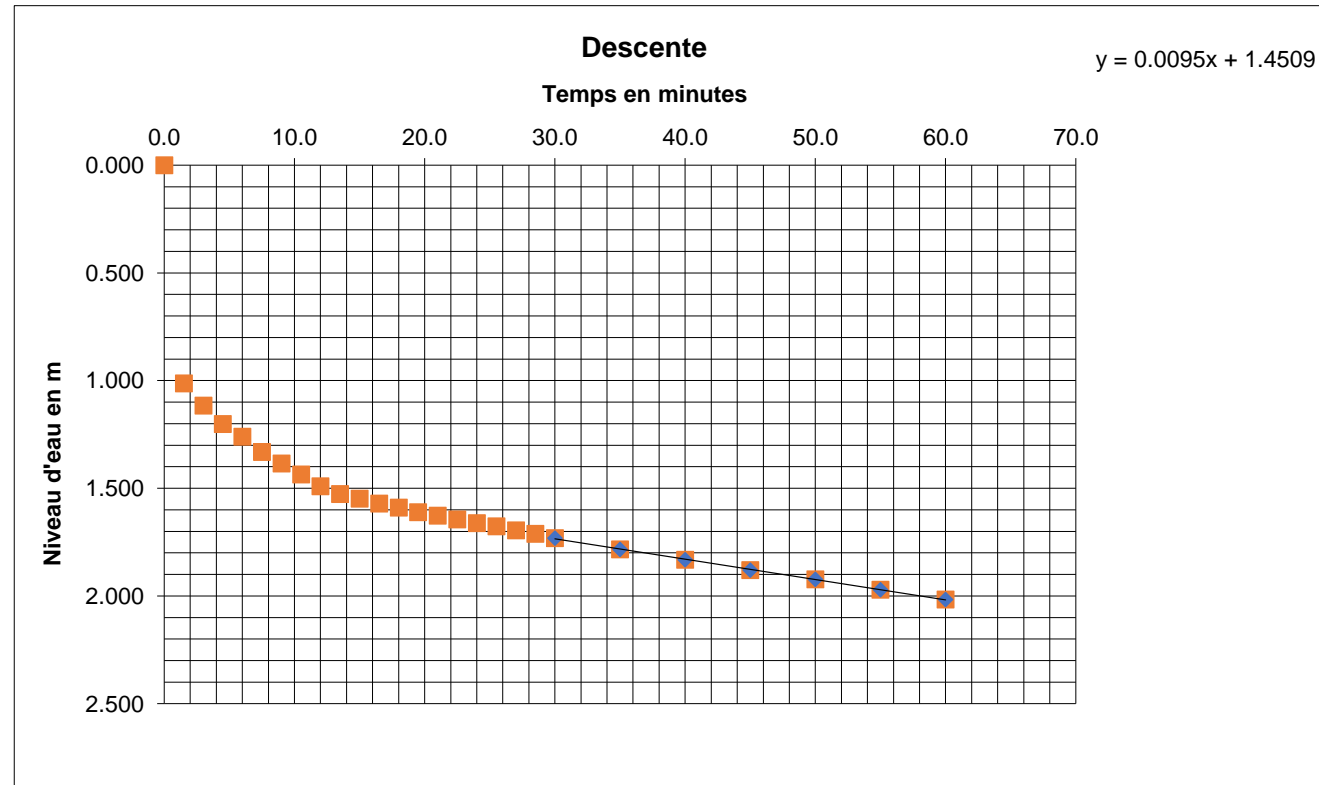
K =	8.6E-06	m/s
Qas =	8.3E-06	m³/s/m²

Temps (min)	Niveau (m/sol)
0.0	0.000
1.5	1.013
3.0	1.117
4.5	1.201
6.0	1.261
7.5	1.332
9.0	1.385
10.5	1.436
12.0	1.491
13.5	1.527
15.0	1.548
16.5	1.570
18.0	1.589
19.5	1.611
21.0	1.628
22.5	1.644
24.0	1.661
25.5	1.677
27.0	1.696
28.5	1.711
30.0	1.731
35.0	1.783
40.0	1.832
45.0	1.880
50.0	1.923
55.0	1.971
60.0	2.017

L'essai Pz2 montre que les niveaux superficiels (*Remblais et Craie du Campanien*) présentent une perméabilité en infiltration de $8,6.10^{-6}$ m/s.

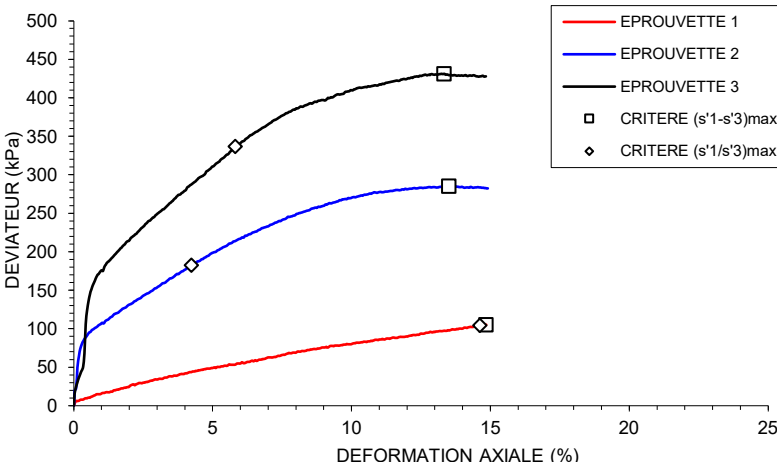
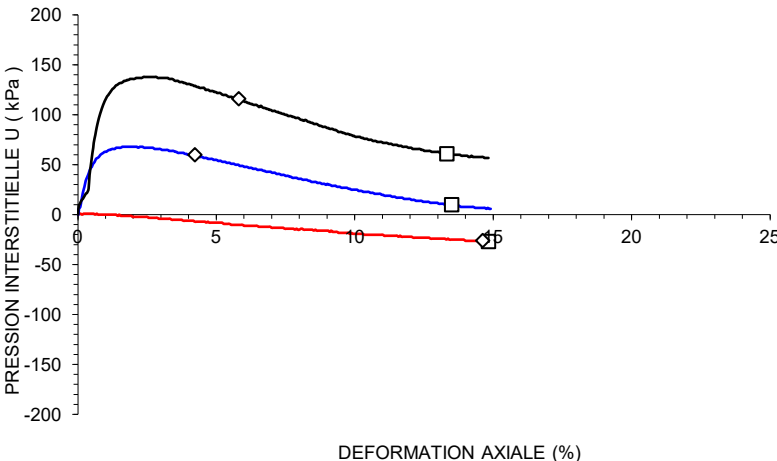
Caractéristiques des éprouvettes					
Initial		1	2	3	4
H	mm	76.5	76.4	76.3	
D	mm	38.0	37.7	38.0	
w	%	20.6	19.9	20.1	
ph	kg/m3	2060	2093	2083	
pd	kg/m3	1709	1745	1734	
e		0.58	0.55	0.56	
Sr	%	96	98	97	
ps estimé	kg/m3	2700	2700	2700	
Volume	cm ³	86.8	85.0	86.5	
Fin de Consolidation					
W Saturation	%	19.8	19.5	19.0	
ph	kg/m3	2108	2113	2123	
pd	kg/m3	1759	1768	1784	
e		0.53	0.53	0.51	
ΔV _s	cm ³	2.5	1.1	2.4	
ΔH _s	cm	0.07	0.03	0.07	
t ₁₀₀	min	6	33	31	
B	%	96	98	97	
W finale	%	19.3	17.6	16.3	
Résultats					
Pression Consolidation	kPa	21	113	211	
Contre Pression	kPa	799	797	799	
Vitesse cis.	μm/min	8.0	8.0	8.0	
(σ'1-σ'3) _{max}	kPa	105.1	285.3	431.3	
ε _{(s'1-s'3)max}	%	14.8	13.5	13.3	
U _{(s'1-s'3)max}	kPa	-27.0	10.0	61.0	
(σ'1/σ'3) _{max}	kPa	104.1	182.6	336.9	
ε _{(s'1/s'3)max}	%	14.6	4.2	5.8	
U _{(s'1/s'3)max}	kPa	-26.0	60.0	116.0

Courbe Déviateur/Déformation et Pression Interstitielle/Déformation

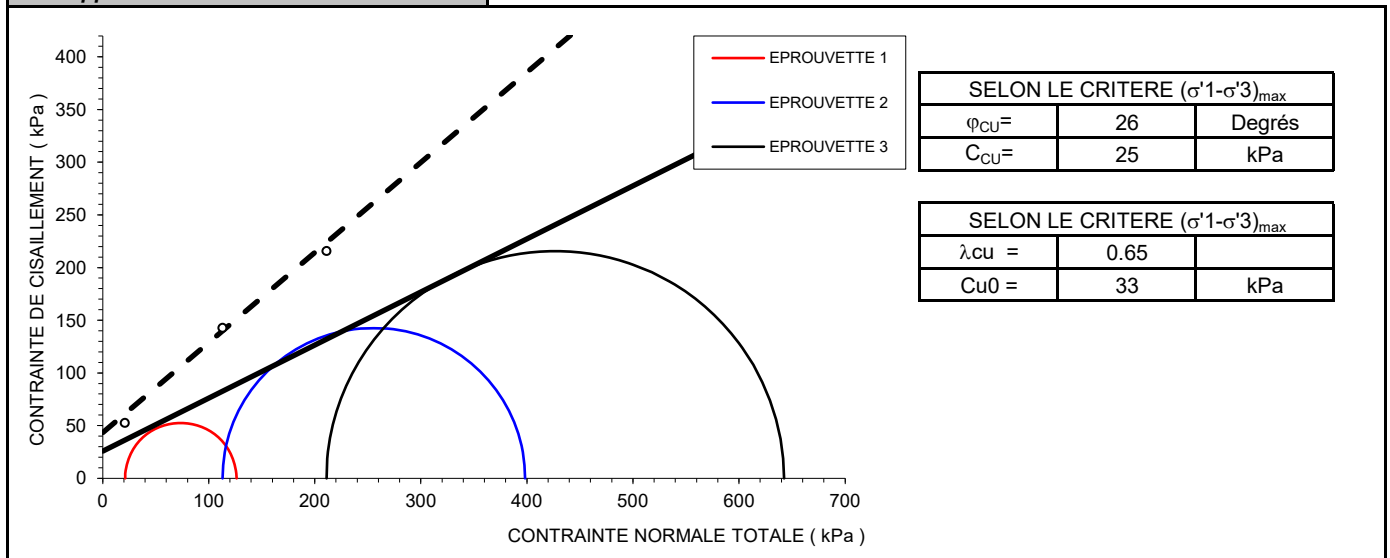
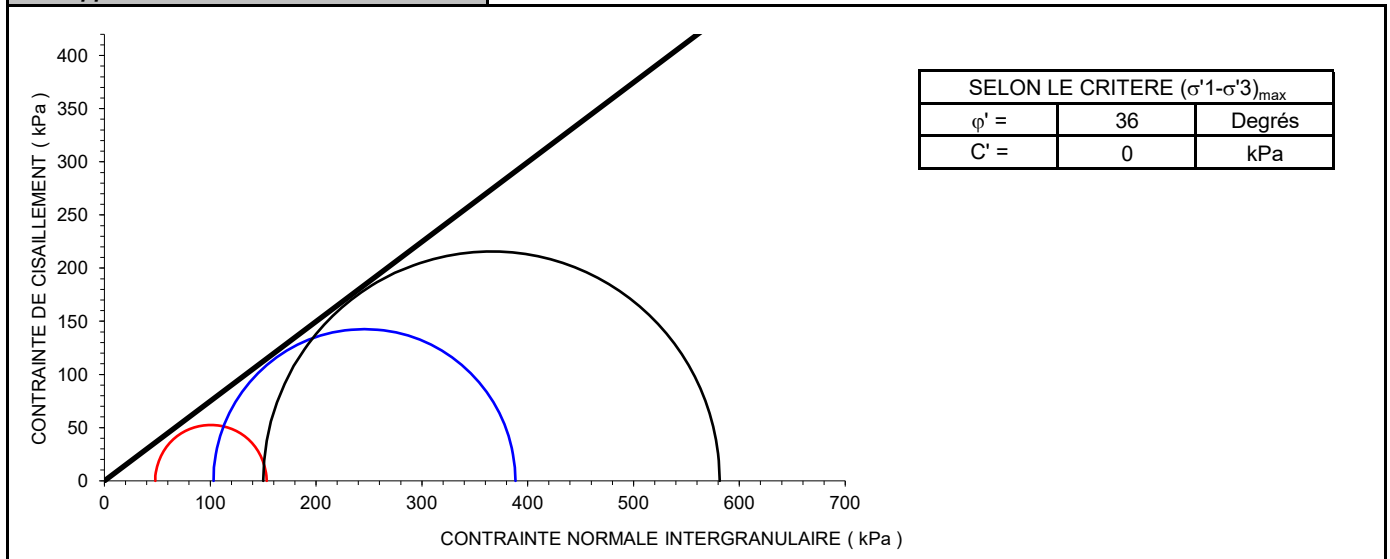
Informations générales	Informations sur l'échantillon	
Dossier n° : 13220 - ING24034	Mode de prélèvement : SC	Sondage n° : SC02
Chantier : COMPIEGNE (60)	Date de prélèvement : -	Profondeur : 0.70-1.00m
	Mode de conservation : EI	Date d'essai : 20/03/24
	Numéro d'identification : 24IL0068	
Ouvrage : -	Date de réception : 05/03/24	
Client : SAGA	Description : Marne graveleuse grise

Enveloppe de MOHR-COULOMB

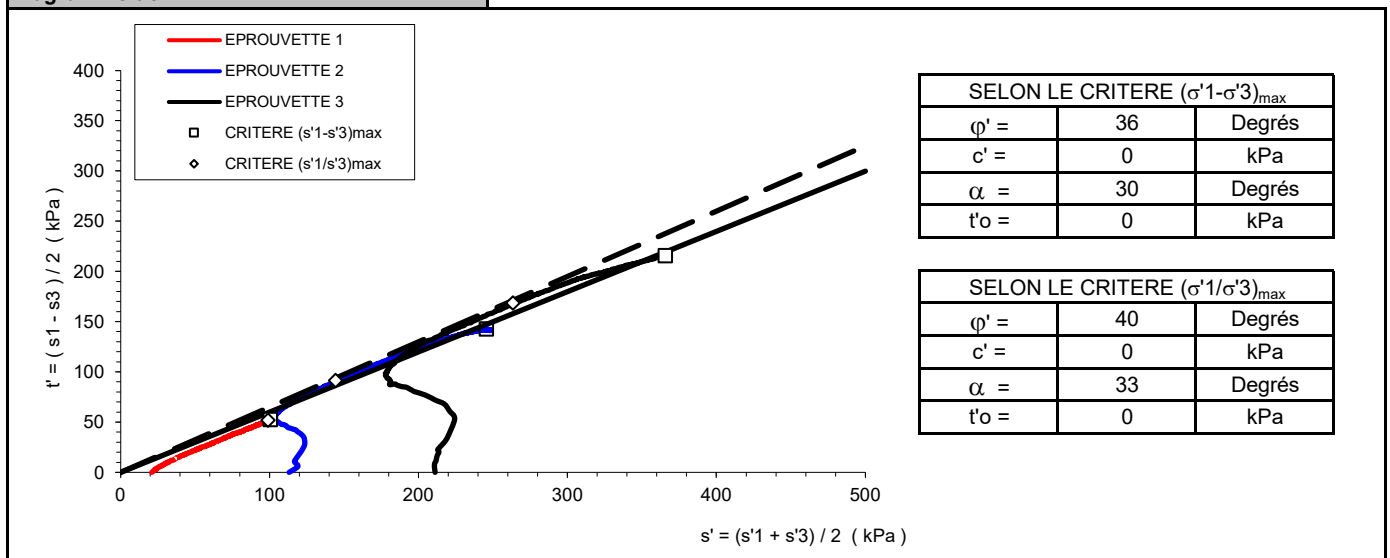
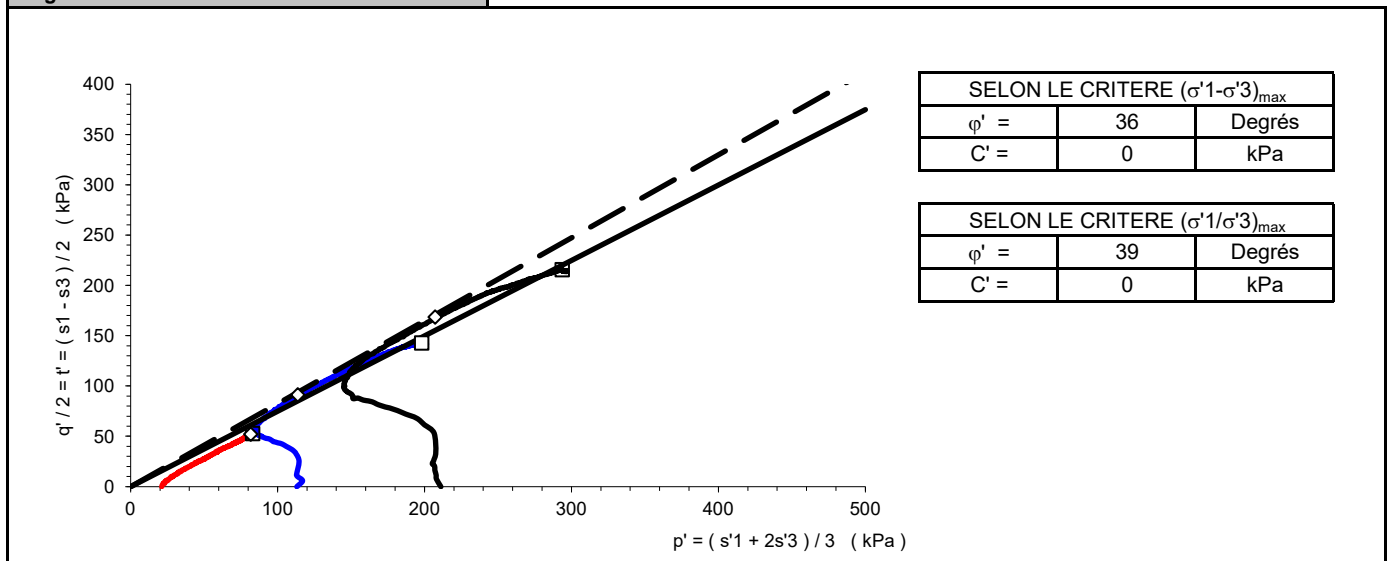
Diagramme de LAMBE

Diagramme de CAMBRIDGE

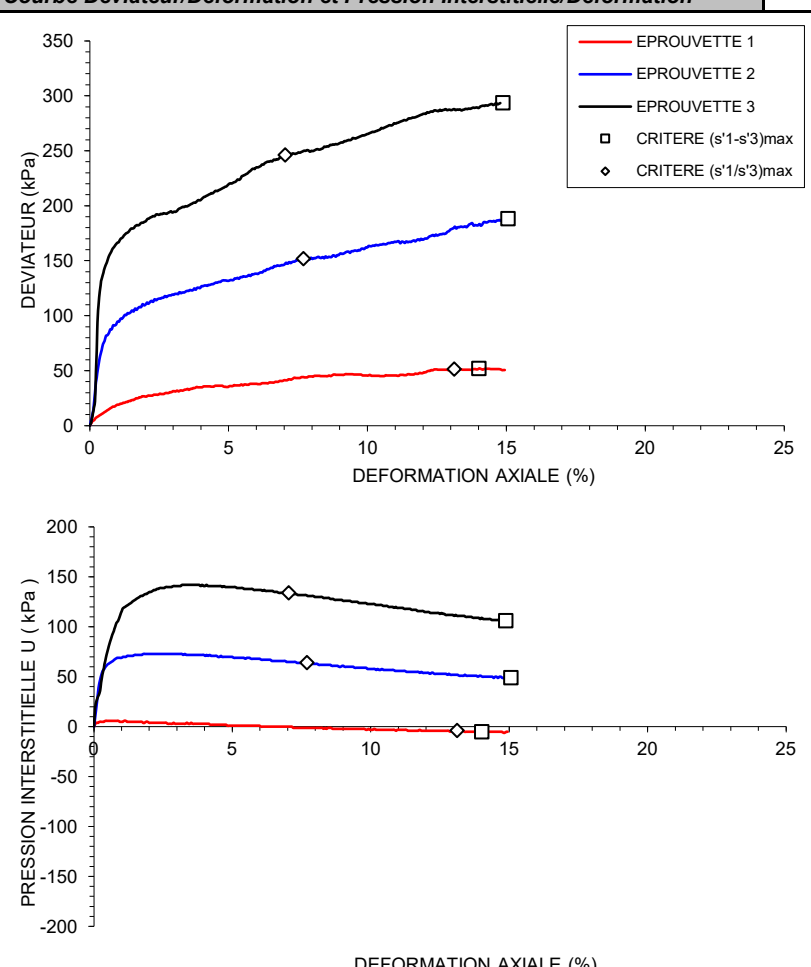
Caractéristiques des éprouvettes						Courbe Déviateur/Déformation et Pression Interstitielle/Déformation	
Initial		1	2	3	4

H	mm	76.3	76.0	76.2			
D	mm	37.9	37.9	37.9			
w	%	24.9	24.8	25.2			
ph	kg/m3	1976	1983	1985			
pd	kg/m3	1582	1589	1585			
e		0.71	0.70	0.70			
Sr	%	95	96	97			
ps estimé	kg/m3	2700	2700	2700			
Volume	cm³	86.1	85.5	85.9			
Fin de Consolidation							
W Saturation	%	26.0	22.2	21.6			
ph	kg/m3	1998	2063	2073			
pd	kg/m3	1586	1688	1704			
e		0.70	0.60	0.58			
ΔV_s	cm³	0.2	5.0	6.0			
ΔH_s	cm	0.01	0.15	0.18			
t ₁₀₀	min	191	291	185			
B	%	96	97	96			
W finale	%	23.0	19.3	18.4			
Résultats							
Pression Consolidation	kPa	23	121	223			
Contre Pression	kPa	797	799	797			
Vitesse cis.	µm/min	8.0	8.0	8.0			
$(\sigma'_1 - \sigma'_3)_{max}$	kPa	52.1	188.4	293.6			
$\varepsilon_{(s'_1 - s'_3)_{max}}$	%	14.0	15.1	14.9			
U _{(s'_1 - s'_3)_{max}}	kPa	-5.0	49.0	106.0			
$(\sigma'_1 / \sigma'_3)_{max}$	kPa	51.4	151.8	246.2
