COMPIÈGNE

- Théâtre du château -

Étude des enduits et peintures

ÉTUDES POUR LA CONSERVATION
DES MONUMENTS HISTORIQUES

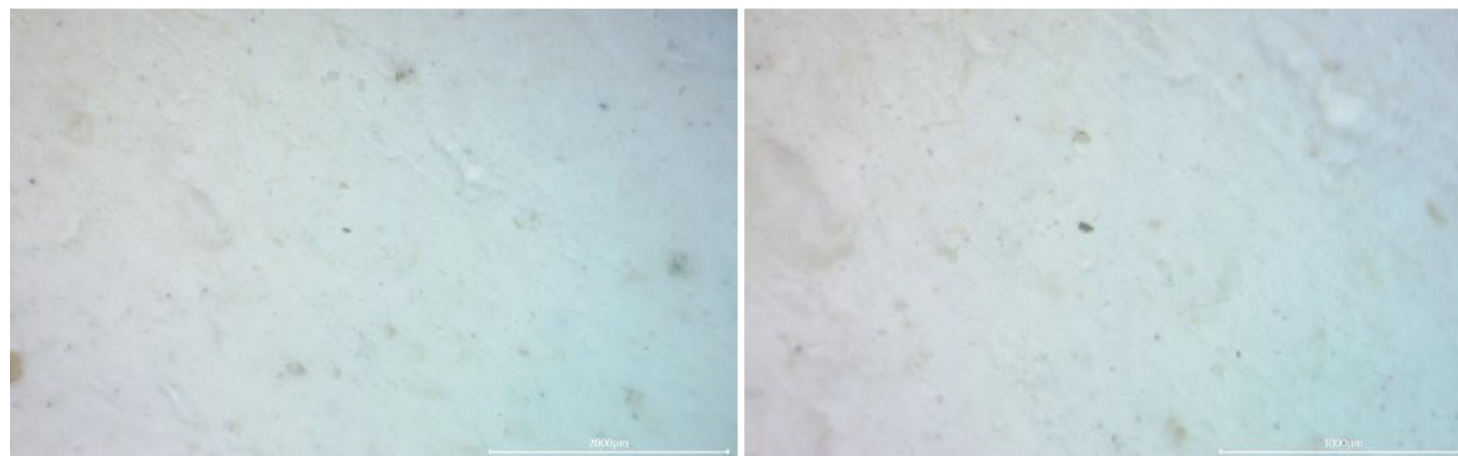
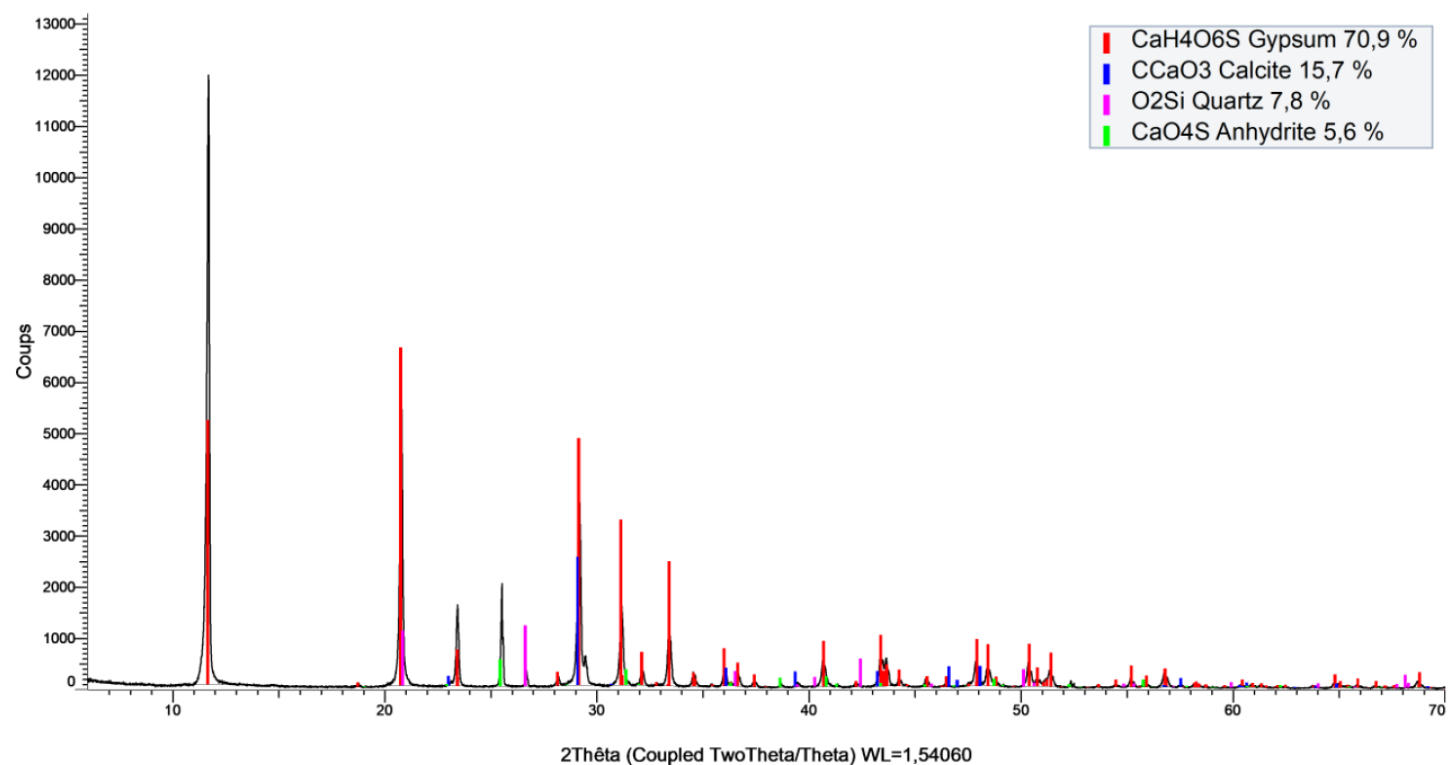
Caractérisation du mortier sur lattis [1]

Clichés en microscopie optique [Gr. x20 et x40] sur fragment brut

Résultats de l'analyse minéralogique par DRX

Mortier sur lattis [1] : mortier blanc, microporeux et présentant une texture fine et homogène. Précisons la détection d'empreintes de lattis en sous-face.

Les analyses minéralogiques indiquent un mortier composé de :

- Gypse [sulfate de calcium hydraté] à près 71 %,
- Calcite [carbonate de calcium] à 15,7 %,
- d'une fraction silicatée [Quartz] à 7,8 %,
- d'Anhydrite [sulfate de calcium] à 5,6 %.

De ce fait, ce mortier a également été élaboré sur une base gypseuse mais comporte néanmoins des fractions silicatées et caliques significatives.

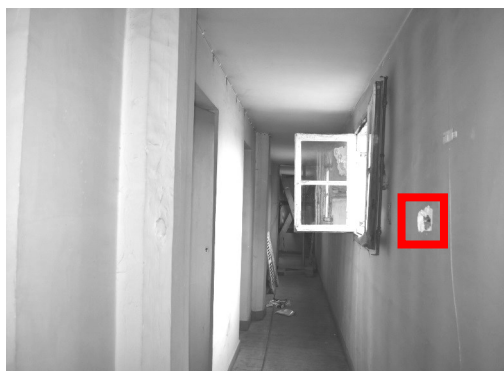
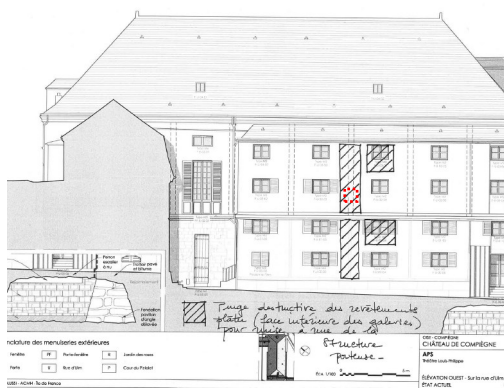
Sondage	E1
Face	Intérieure
Niveau	Galerie haute
Élément sondé	Mur

Mortier de finition [3] : la matrice, de teinte blanchâtre, est caractérisée par une texture fine et homogène enrobant des inclusions correspondantes à des incuits gypseux. A noter la présence d'un revêtement surfacique beige d'épaisseur millimétrique.

Les observations corrélées aux analyses minéralogiques font état d'un mortier ne comportant pas de charge granulaire et composé de :

- Gypse [sulfate de calcium hydraté] à hauteur de 83 %,
- d'Anhydrite [sulfate de calcium] à 11,8 %,
- Calcite [carbonate de calcium] à 4,7 %.

Ce mortier s'apparente à un **plâtre**.

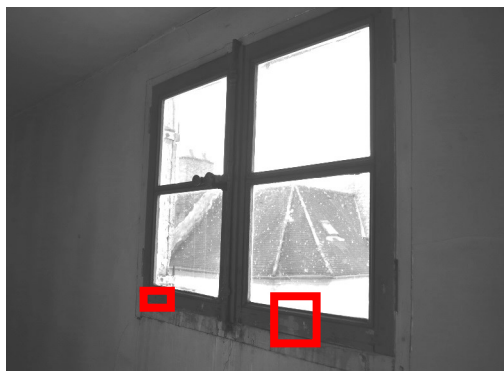
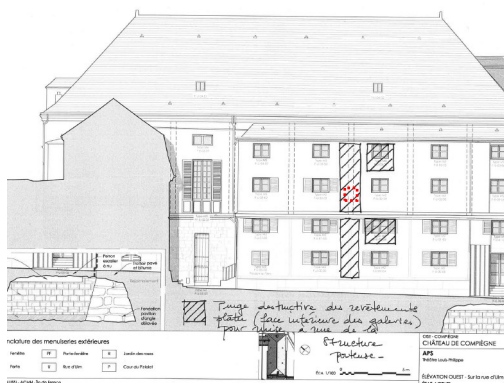
Sondage	P1
Face	Intérieure
Niveau	Galerie haute
Élément sondé	Fenêtre

Campagnes	Couches stratigraphiques		Remarques
II	3	Couche brune	Encrassée
I ?	2	Couche brun-beige	
	1	Couche grise	Couche de préparation ?
	0	Support	Bois

Les sondages ont permis d'identifier une couche grise ancienne. Il s'agit probablement d'une couche de préparation du bois. **La teinte ancienne correspond alors au brun-beige [2].**

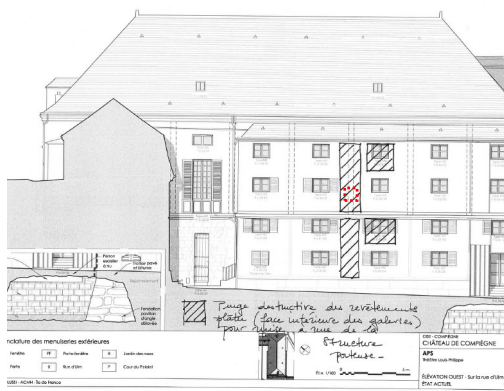
Sondage	P2
Face	Intérieure
Niveau	Galerie haute
Élément sondé	Poignée

Campagnes	Couches stratigraphiques		Remarques
II	3	Couche brune	Encrassée
I	2	Couche verte	Vestiges
	1	Couche blanche	Vestiges
	0	Support	Métal

Les vestiges d'une couche verte ont été identifiés sur la poignée en métal.

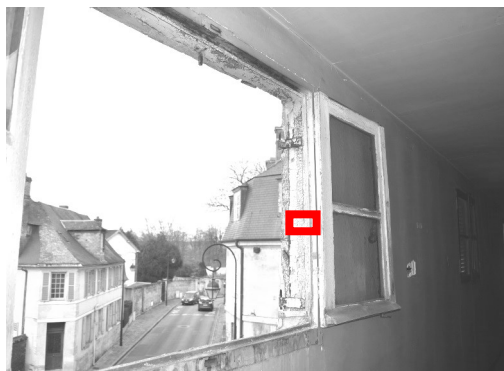
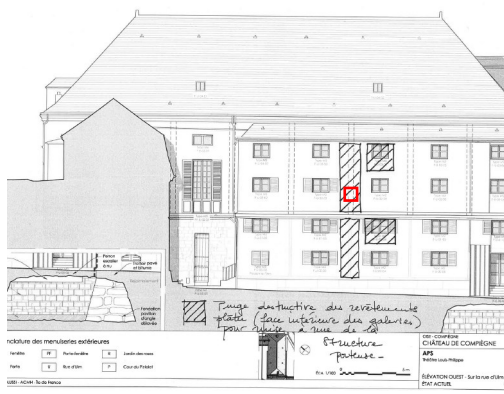
Sondage	P3
Face	Extérieure
Niveau	Galerie haute
Élément sondé	Fenêtre

Campagnes	Couches stratigraphiques		Remarques
IV	4	Couche blanche	
III	3	Couche blanche	
II	2	Couche blanche	
I	1	Couche grise	Encrassée ?
	0	Support	Bois

Les couches de peinture n'ont pas été conservées sur la face externe des ouvrants : nous avons donc réalisé un sondage dans le cadre de la fenêtre. Une succession de couches blanches parfois difficile à distinguer les unes des autres a été mise en évidence. La couche présente directement sur le support est une couche grise, épaisse, dont la surface jaunie suggère une exposition à la pollution.

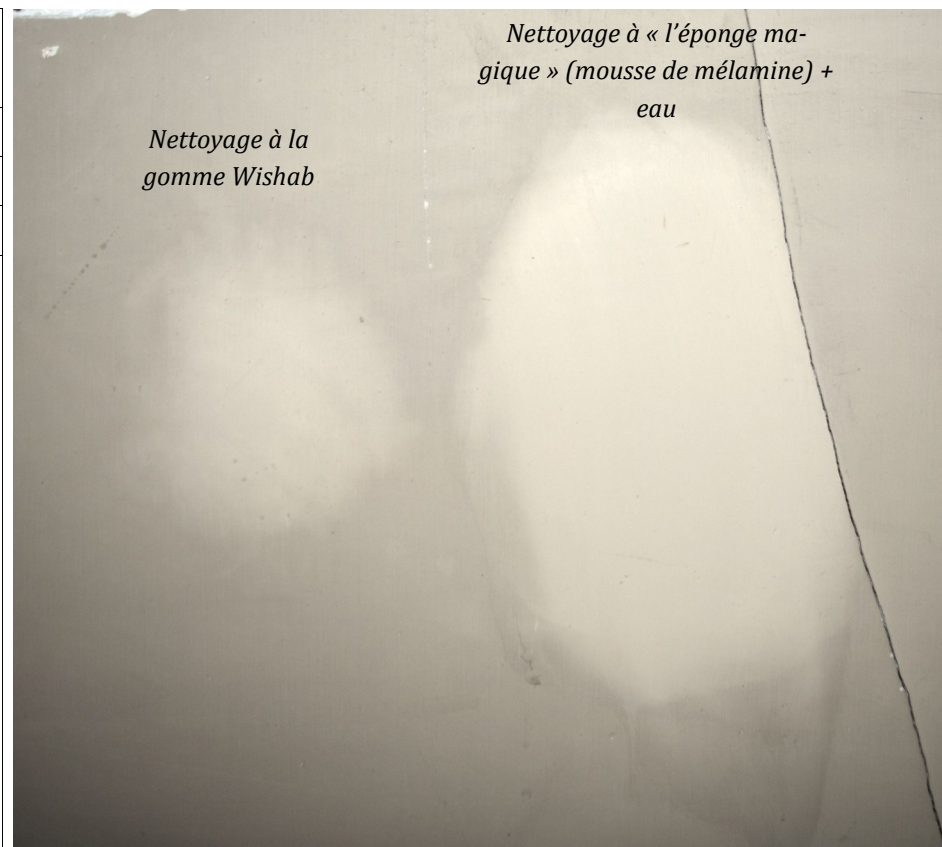
Sondage	Essai de nettoyage
Face	Intérieure
Niveau	Galerie haute
Élément sondé	Mur

Nous avons réalisé deux petits essais de nettoyage sur le mur afin d'identifier la teinte d'origine. L'ajout d'un solvant pourra permettre un nettoyage plus poussé, mais l'éponge magique mouillée permet déjà d'observer une teinte beige clair, ou ton pierre.

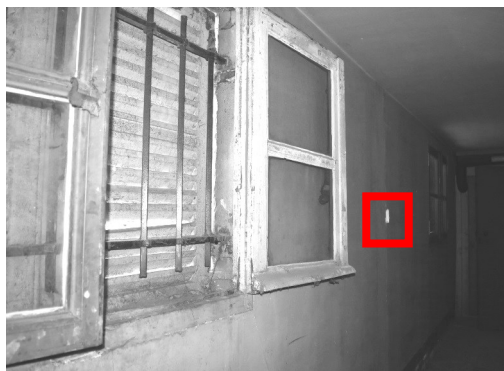
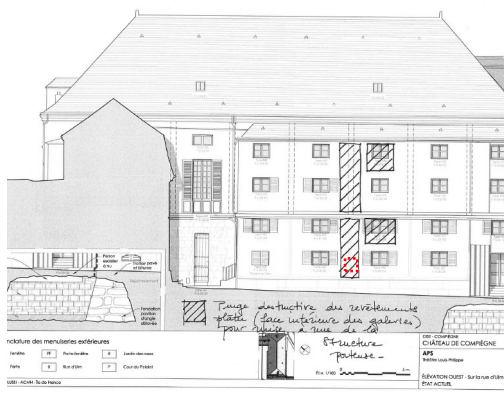
Sondage	E2
Face	Intérieure
Niveau	Galerie basse
Élément sondé	Mur

Enduit e~3-4cm

Remplissage brique monté au mortier gris à inclusions de charbon

Poteau bois

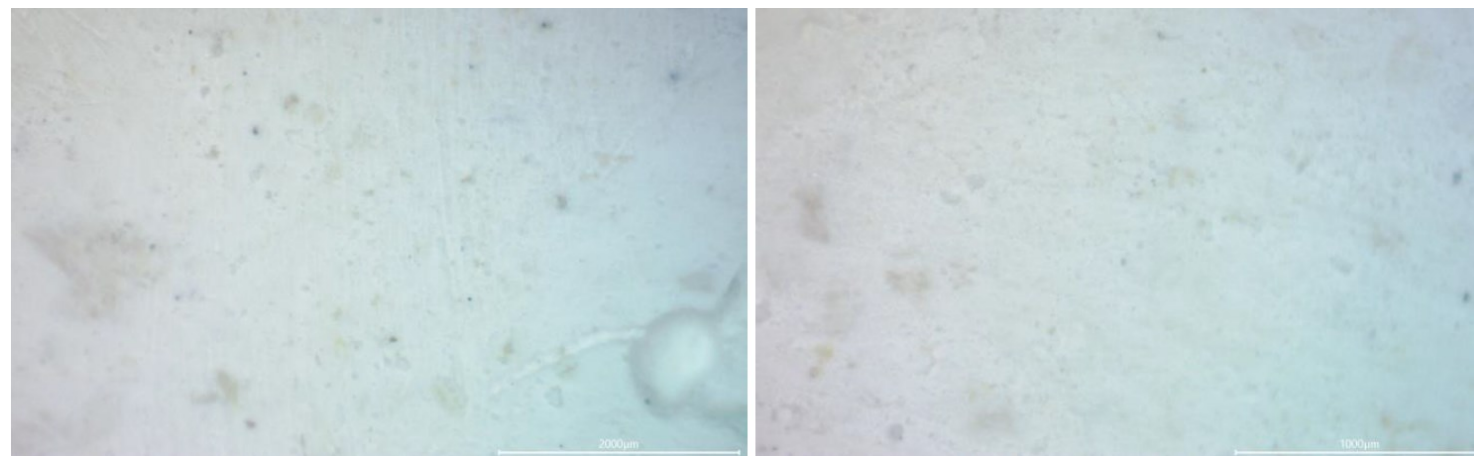
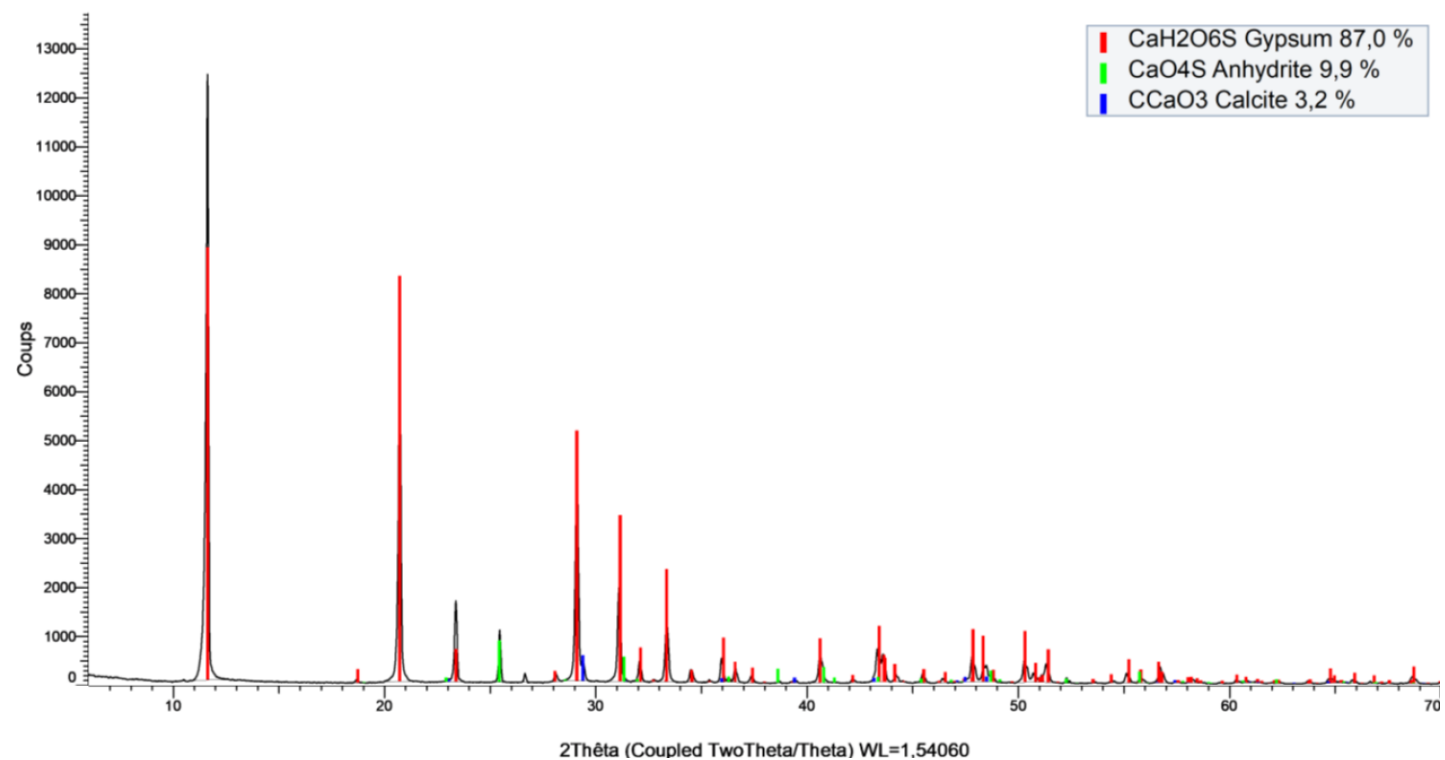
Caractérisation du mortier d'enduit

Clichés en microscopie optique [Gr. x20 et x40] sur fragment brut

Résultats de l'analyse minéralogique par DRX

Mortier dont les caractéristiques morphologiques et minéralogiques apparaissent **semblables au mortier de finition [3] de la galerie haute** (sondage E1). En effet, nous retrouvons une texture fine et homogène ainsi qu'une teinte matricielle similaire.

L'analyse des phases minéralogiques présentes au sein de ce mortier, indique majoritairement la présence de :

- Gypse [87 %],
- d'Anhydrite [9,9 %],
- Calcite [3,2 %].

Ce mortier correspond à un plâtre.

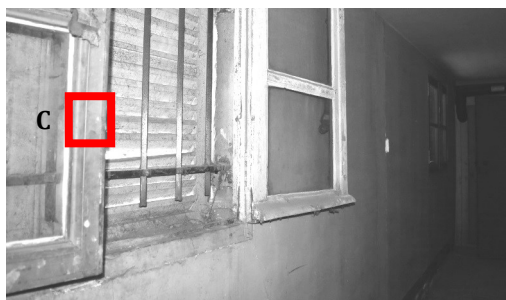
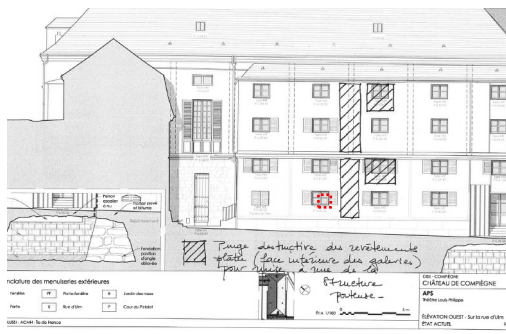
Sondage	P4
Face	Intérieure
Niveau	Galerie basse
Élément sondé	Fenêtre et cadre

*Couches brunes sur
l'encadrement de la
fenêtre*

Campagnes	Couches stratigraphiques		Remarques
III	5	Couche brune	Encrassée
	4	Couche blanche	Sous-couche ponctuelle
II	3	Couche brun roux	
I	2	Couche brun beige	
	1	Couche blanche	Couche de préparation ?
	0	Support	Bois

La couche présente sur le support est blanche. Il s'agit probablement d'une préparation pour la couche [2] **brun-beige qui correspondrait alors à la teinte originale.**

Les couches brunes anciennes ont également été découvertes sur le cadre en bois autour de la fenêtre. L'effet visuel devait donc être différent de l'état actuel où le cadre a été repeint dans la même teinte que le mur.

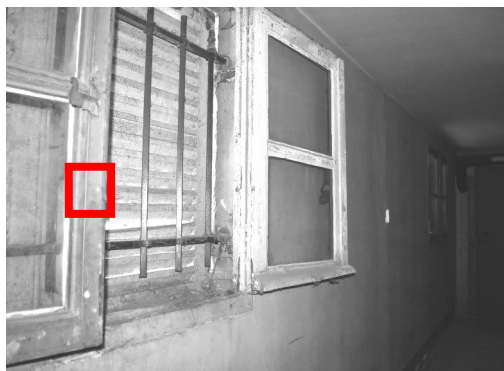
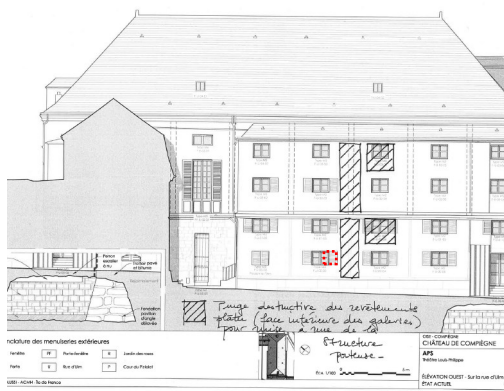
Sondage	P5
Face	Intérieure
Niveau	Galerie basse
Élément sondé	Quincaillerie

Vestiges verts sur la poignée et la crémonne

Campagnes	Couches stratigraphiques		Remarques
III	3	Couche brune	Encrassée
I	2	Couche verte	Vestiges
	1	Couche brun beige	Vestiges
	0	Support	Métal

Les éléments en métal (**crémone, poignée**) étaient peints dans une **teinte verte** contemporaine de la teinte brun-beige présente sur les ouvrants.

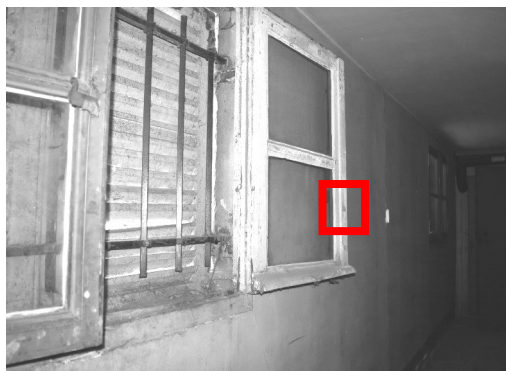
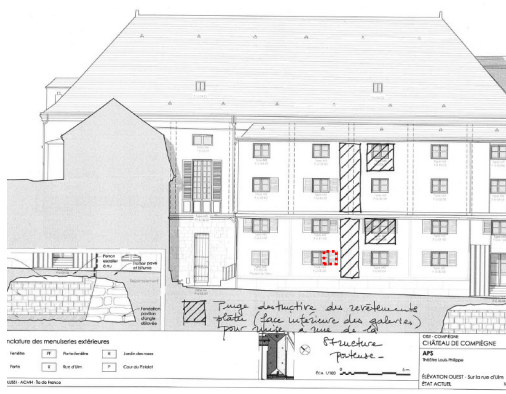
Sondage	P6
Face	Extérieure
Niveau	Galerie basse
Élément sondé	Ouvrant

Campagnes	Couches stratigraphiques		Remarques
IV	4	Couche blanche	
III	3	Couche blanche	
II	2	Couche blanche	
I	1	Couche grise	Encrassée ?
	0	Support	Bois

Les couches de peinture n'ont pas été conservées sur la face externe des ouvrants : nous avons donc réalisé un sondage dans le cadre de la fenêtre. Une succession de couches blanches parfois difficile à distinguer les unes des autres a été mise en évidence.

La couche présente directement sur le support est une couche grise, épaisse, dont la surface jaunée suggère une exposition à la pollution.

Un prélèvement de cette couche grise a été analysé.

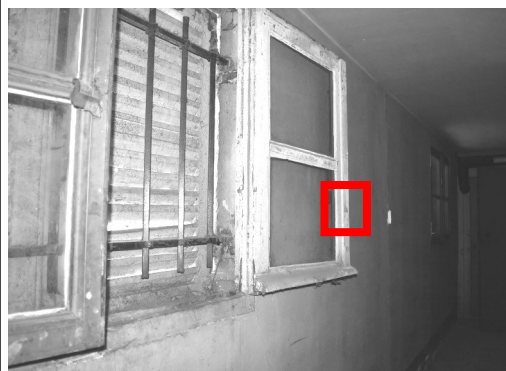
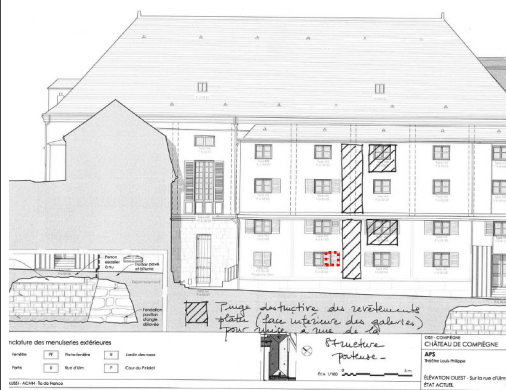
Sondage	P6
Face	Extérieure
Niveau	Galerie basse
Élément sondé	Ouvrant

Image sous loupe binoculaire (Gr.x40) et images rétrodiffusées (en noir et blanc) réalisées en coupe sur section polie par microscopie électronique à balayage, couplée à une sonde EDX. Les analyses élémentaires semi-quantitatives associées y sont également présentées.

La couche de surface [C] comporte un pigment organique (non détectable au MEB) et un siccatif : il s'agit donc d'une peinture à l'huile avec une forte teneur en plomb.

Notons que la teinte des pigments à base de plomb est susceptible de noircir, qu'il s'agisse de pigments à base d'oxydes de plomb (PbO_2), dont la teinte varie du noir ou jaune pâle en passant par le rouge, ou bien de blanc de plomb ($PbCO_3$). Ces peintures peuvent en effet virer sous l'effet de la lumière UV ou de facteurs environnementaux (pluies ou atmosphère polluées).

En tout état de cause, et bien que les analyses seules ne permettent pas de statuer sur la couleur originale de cette couche, cet aspect gris actuel n'est donc pas incompatible avec une teinte plus blanche à l'origine, peut-être légèrement teintée par le pigment organique, si ces dispositions sont habituelles chez Frédéric Nepveu, l'architecte du théâtre.

[C] : Strate bleutée superficielle, d'environ 28 µm d'épaisseur, confectionnée à partir de plomb sous forme d'oxydes et de siccatif ainsi que d'un pigment bleu de nature organique.

[B] : Fine strate intermédiaire beige-blanchâtre, d'une épaisseur de l'ordre de 37 µm, caractérisée par une texture fine et homogène, uniquement confectionnée à partir de plomb.

Présence d'un déficit d'adhérence à l'interface entre la strate [A] et le **support bois** sous-jacent. A noter la pénétration des composés plombifères au sein des canaux résinifères jusqu'à environ 50 µm.

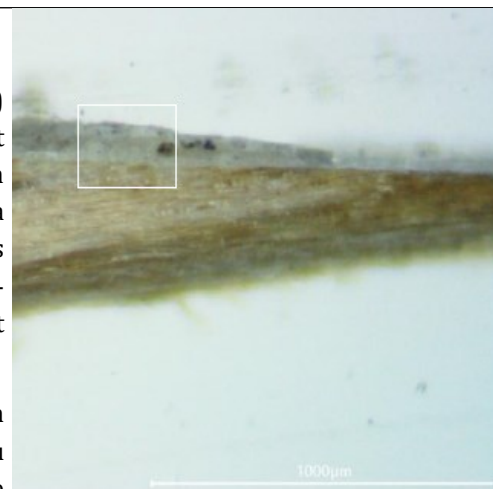
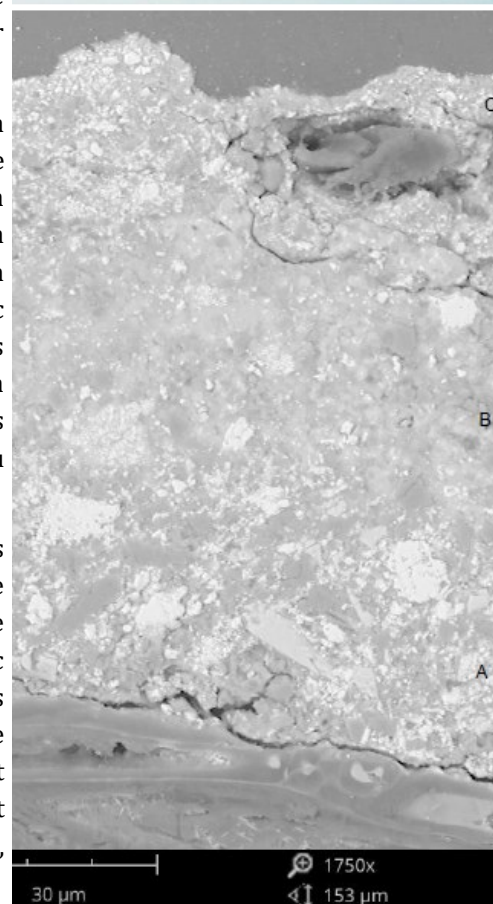
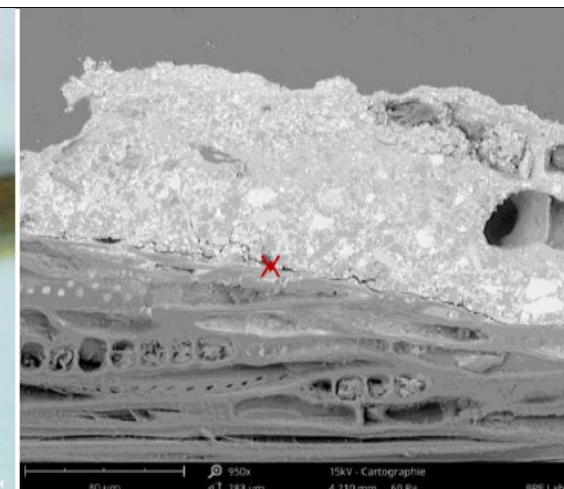
Identification de polychromie

[A] : Strate blanchâtre, d'environ 38 µm d'épaisseur, confectionnée à partir d'oxyde de plomb, d'un pigment de sulfate de baryum et comportant des grains silicatés de 20 µm de diamètre moyen.

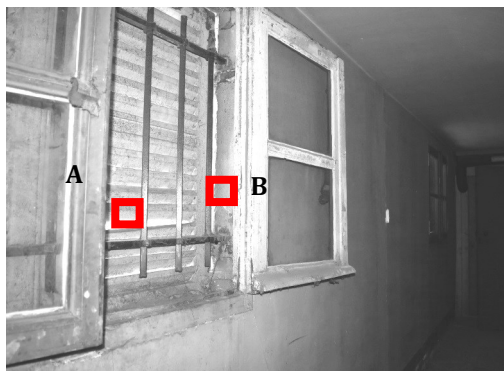
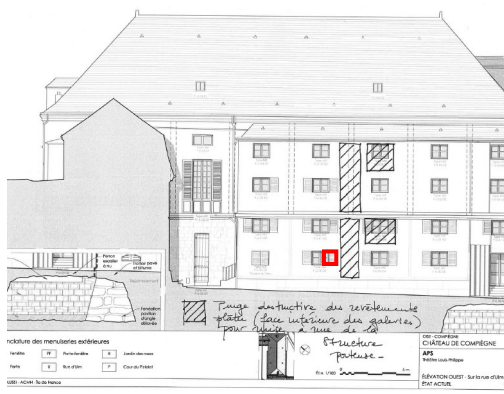
Sondage	P7
Face	Extérieur
Niveau	Galerie basse
Élément sondé	Cadre et volet

Dans le cadre de fenêtre, en revanche, la couche grise ancienne paraît recouverte par une succession de couches de teintes variées, peut-être vernies. Nous avons prélevé une épaisseur de couches de peinture pour observer la stratigraphie sous loupe binoculaire. Les observations ont confirmé la présence de couches nombreuses, dont les plus anciennes sont de teinte beige à grise. On trouve ensuite une épaisse couche brun-vert, puis une succession de couches blanches ou gris clair. Si ces observations de fragment ne suffisent pas pour déterminer la teinte exacte d'une couche ancienne, on peut toutefois constater que l'extérieur des fenêtres a été bien plus souvent repeint que l'intérieur — certainement en raison d'une dégradation plus rapide des peintures en extérieur, mais peut-être aussi en raison de l'abandon assez rapide du théâtre.

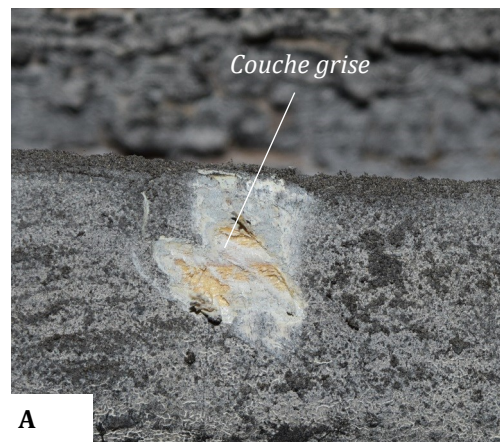
Couches de peinture sur le volet

Ces zones peu accessibles n'ont pu faire l'objet de sondages stratigraphiques à proprement dit, mais ont été investiguées. Sur le volet, on distingue une stratigraphie similaire à la face externe de l'ouvrant, avec une première couche grise recouverte par une succession de couches blanches.

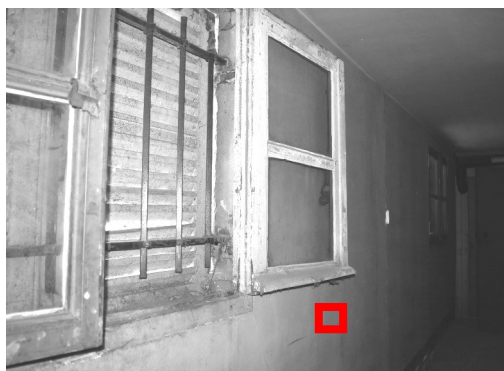
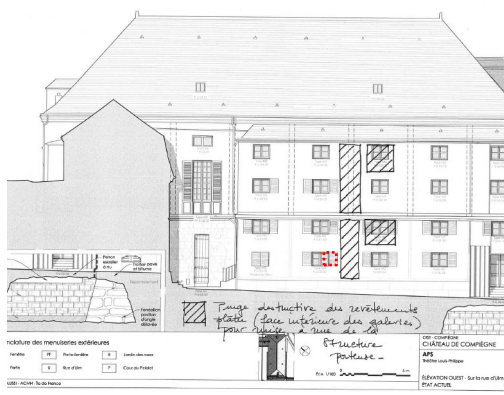
Sondage	P8
Face	Intérieur
Niveau	Galerie basse
Élément sondé	Mur

On observe une couche présente sous la couche de peinture actuelle, recouverte par une fine couche brune qui correspond probablement à un dépôt d'encrassement. Cette couche ancienne apparaît de teinte beige clair à la loupe binoculaire, et correspond probablement à un ton pierre, en cohérence avec le ton bois identifié sur les fenêtres.

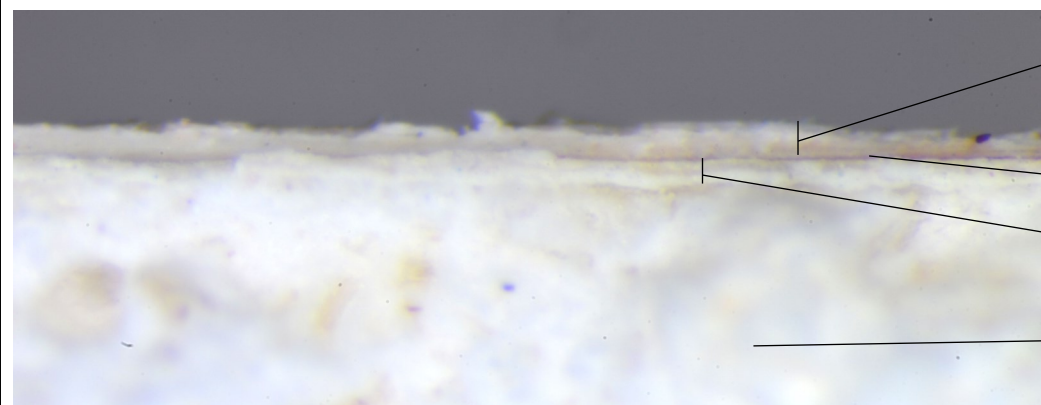
Vue en coupe de l'écaille

Nos investigations nous ont poussé à questionner l'originalité de la peinture actuelle sur le mur. En effet, elle paraît recouvrir les teintes brunes anciennes sur le cadre de fenêtre. Les sondages ne permettaient cependant pas d'identifier de couche sous-jacente. Nous avons donc prélevé un échantillon à la surface de l'enduit afin d'observer l'interface peinture/support sous loupe binoculaire.

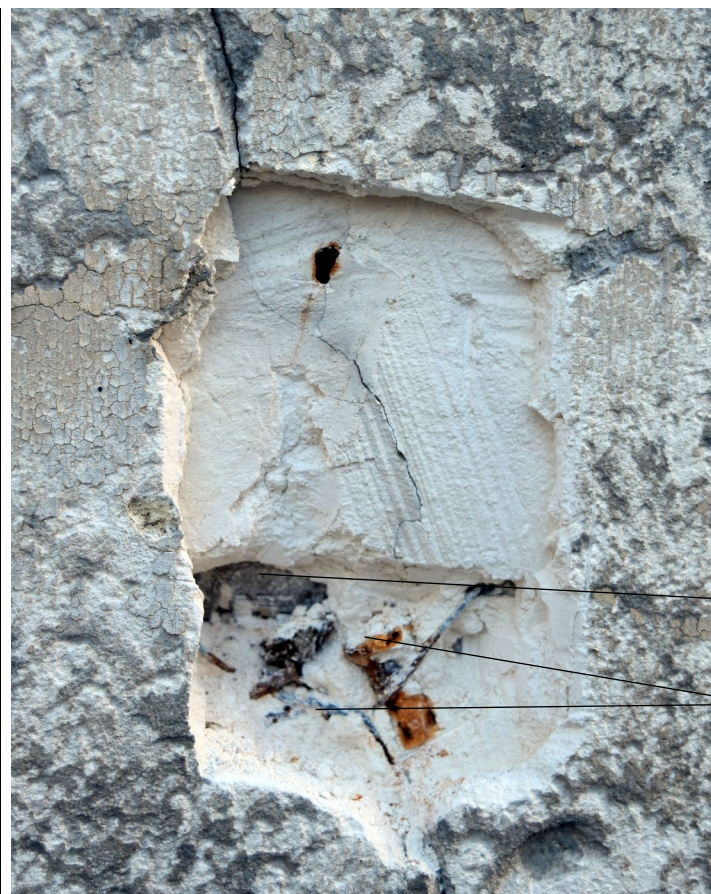
Sondage	E3
Face	Extérieure
Niveau	Galerie basse
Élément sondé	Mur

Les sondages réalisés sur le mur extérieur montrent un enduit plâtre appliqué en deux passes, sur un grillage métallique cloué à une maçonnerie de briques montées à l'aide d'un mortier gris à inclusions charbonneuses.

La surface de l'enduit et de la structure en bois présente des vestiges de peinture, qui ont été prélevés et observés sous loupe binoculaire (voir page suivante).

Les 3 mortiers identifiés (montage, gobetis et finition) ont été analysés par DRX.

Brique

Grillage et clous

Brique montée au mortier gris à inclusions de charbon

[1] plâtre blanc

[2] plâtre blanc lissé
grossièrement à la spatule sur
grillage et clous

La **galerie basse** présente un système constructif différent : il s'agit d'une **maçonnerie de briques** montées au mortier plâtre-chaux. On note la présence de poteaux qui correspondent peut-être aux poteaux porteurs de la galerie haute. Côté intérieur, le mur est recouvert par un épais enduit plâtre. Côté extérieur, cet enduit a été appliqué en plusieurs passes sur un grillage pour favoriser son adhérence.

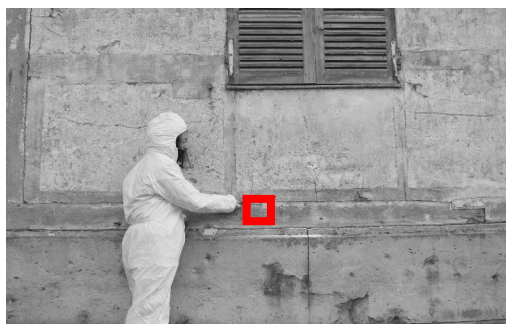
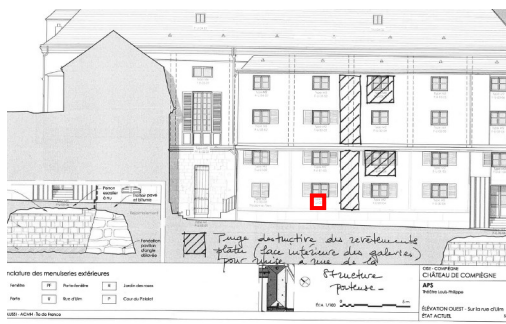
Sondage	E3
Face	Extérieure
Niveau	Galerie basse
Élément sondé	Mur — Bois

Les observations montrent une stratigraphie développée comportant plusieurs couches claires intercalées avec des couches brunes. Ces couches brunes peuvent correspondre à des peintures, notamment pour la plus épaisse. Les couches brunes très fines correspondent plus vraisemblablement à un dépôt d'encrassement à la surface des couches claires.

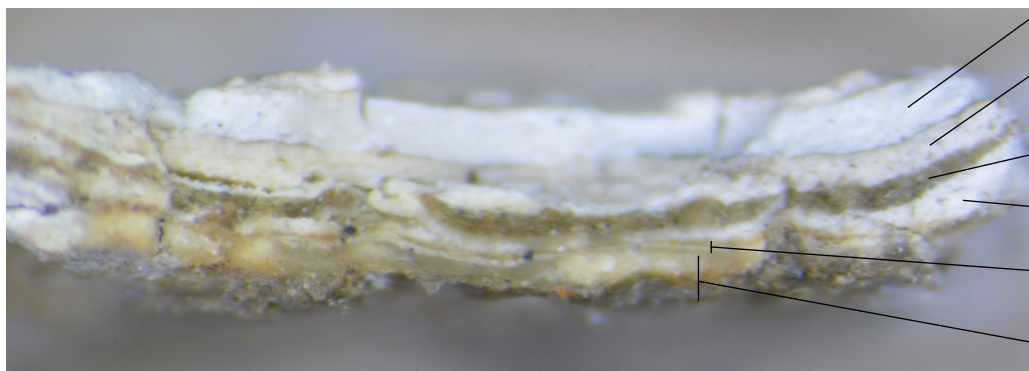
Vue en coupe de l'écaille

Couche blanche de surface
Couche beige-rosé (fin enduit ?) recouverte par une mince couche brune
Couche brune épaisse
Couche beige
Couche beige recouverte par une mince couche brun
Couches anciennes peu lisibles

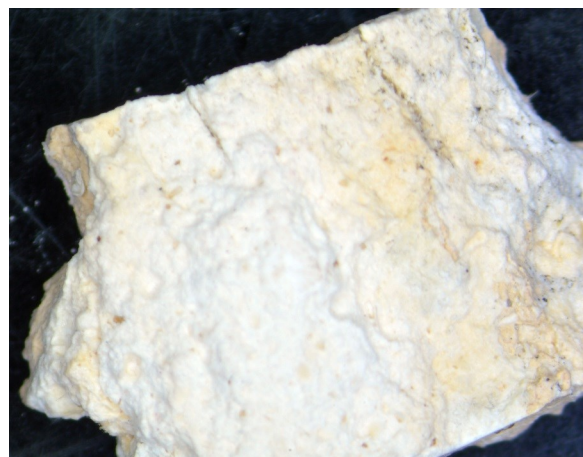
Sous-face de l'écaille

Les observations montrent une stratigraphie réduite, comparativement à l'écaille prélevée sur bois. On note un enduit beige-rosé qui correspond probablement à l'une des couches beige-rosé identifiée sur bois.

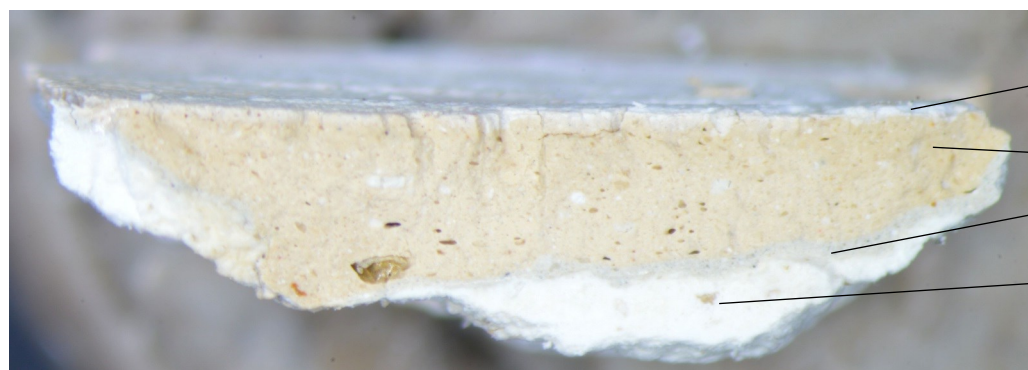
Vue en coupe de l'écaille

- Couche blanche de surface
- Enduit beige-rosé (fin enduit ?)
- Couche grise
- Enduit blanc

On peut donc supposer que les parties en bois étaient peintes pour homogénéiser visuellement la façade avec l'enduit plâtre.

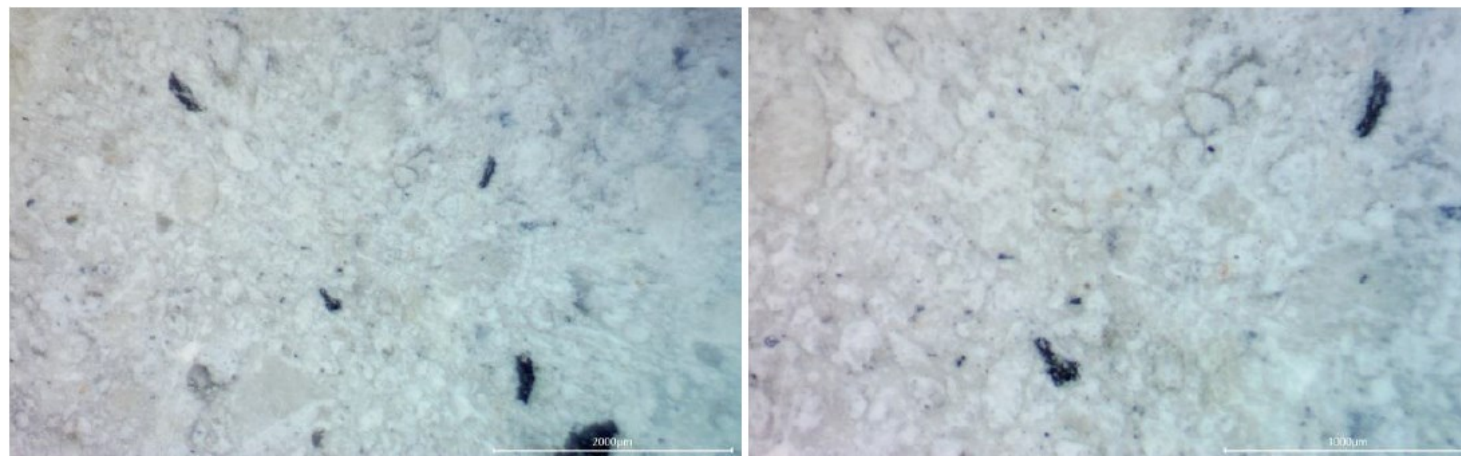
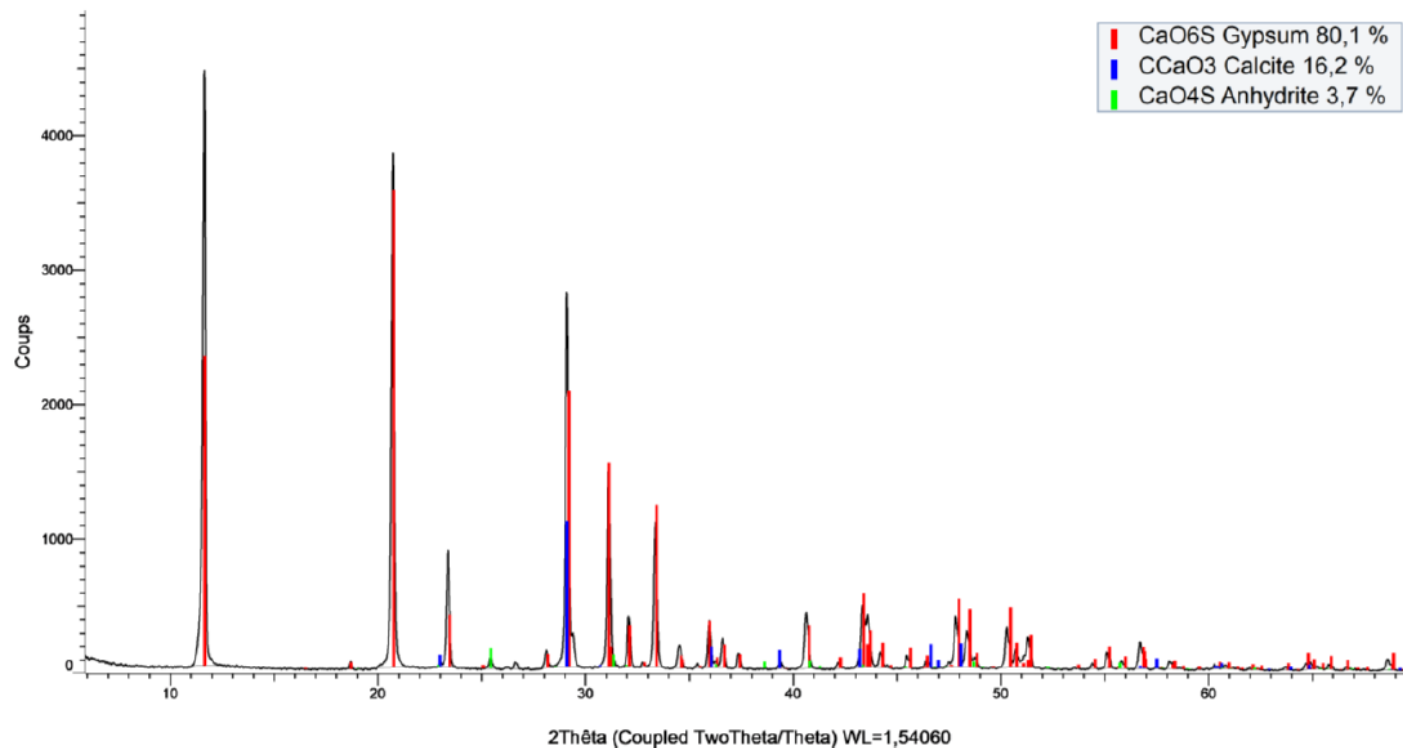
Caractérisation du mortier de joint

Clichés en microscopie optique [Gr. x20 et x40] sur fragment brut

Résultats de l'analyse minéralogique par DRX

Mortier de joint : ce mortier se distingue des mortiers précédemment décrits par son aspect relativement dense, sa teinte matricielle grisâtre ainsi que par la présence de particules noires anguleuses, correspondantes à des résidus charbonneux, dont le diamètre peut atteindre 4mm. L'exploitation de l'analyse par diffraction des rayons X met en évidence un mortier composé :

- de Gypse à 80 %,
- de Calcite à près de 16 %,
- d'Anhydrite à 3,7 %.

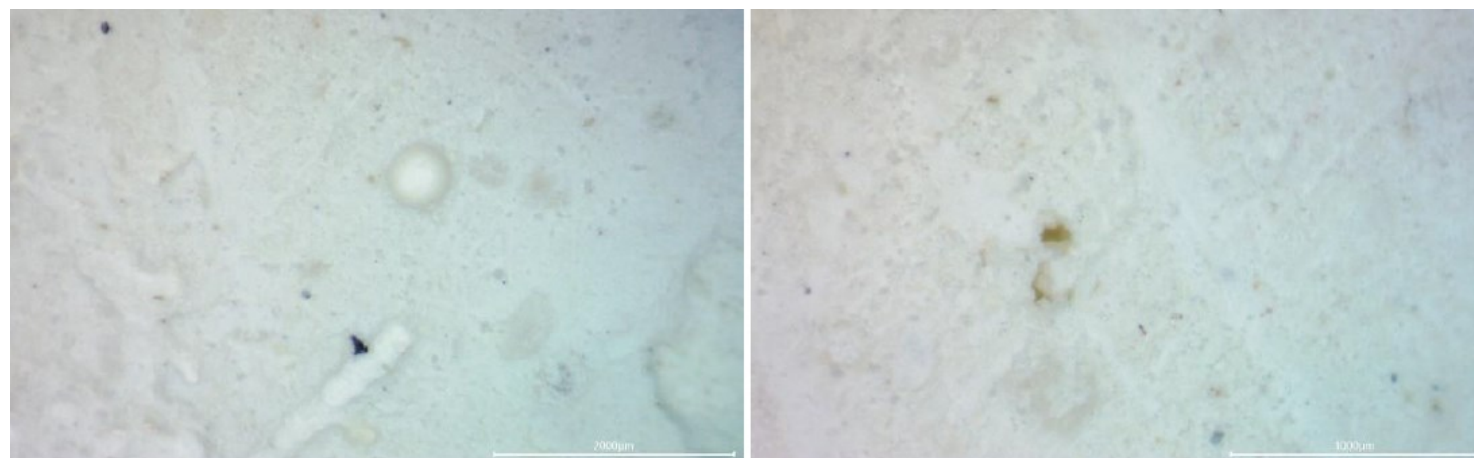
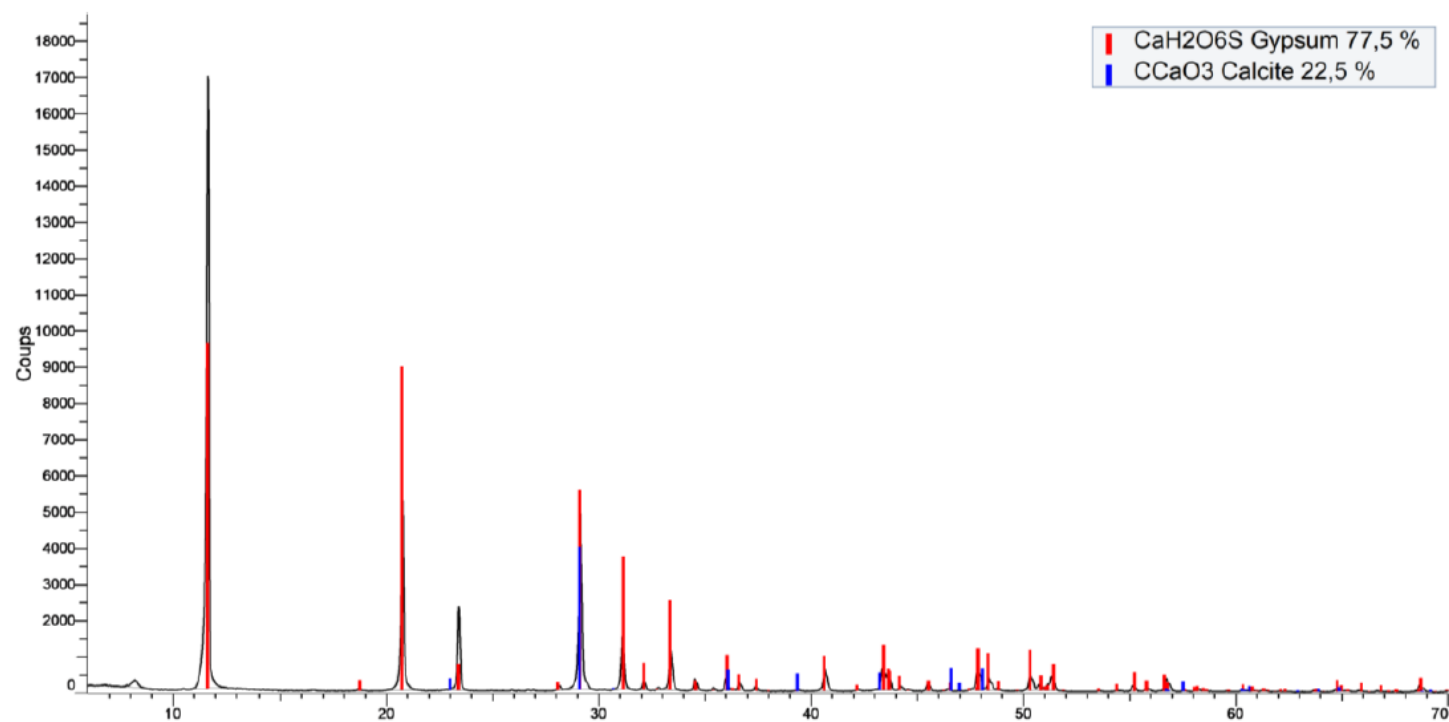
Caractérisation de l'enduit de finition [2]

Clichés en microscopie optique [Gr. x20 et x40] sur fragment brut

Résultats de l'analyse minéralogique par DRX

Enduit de finition [2] : ce mortier de teinte matricielle blanchâtre dont les observations en microscopie optique révèlent une microporosité relativement développée et la présence d'incuits et de quelques particules micrométriques noirâtres, assimilables à des résidus charbonneux.

L'analyse minéralogique fait état d'un mortier confectionné exclusivement à partir d'un plâtre, composé :

- de Gypse 77,5 %,
- et de Calcite à 22,5 %.

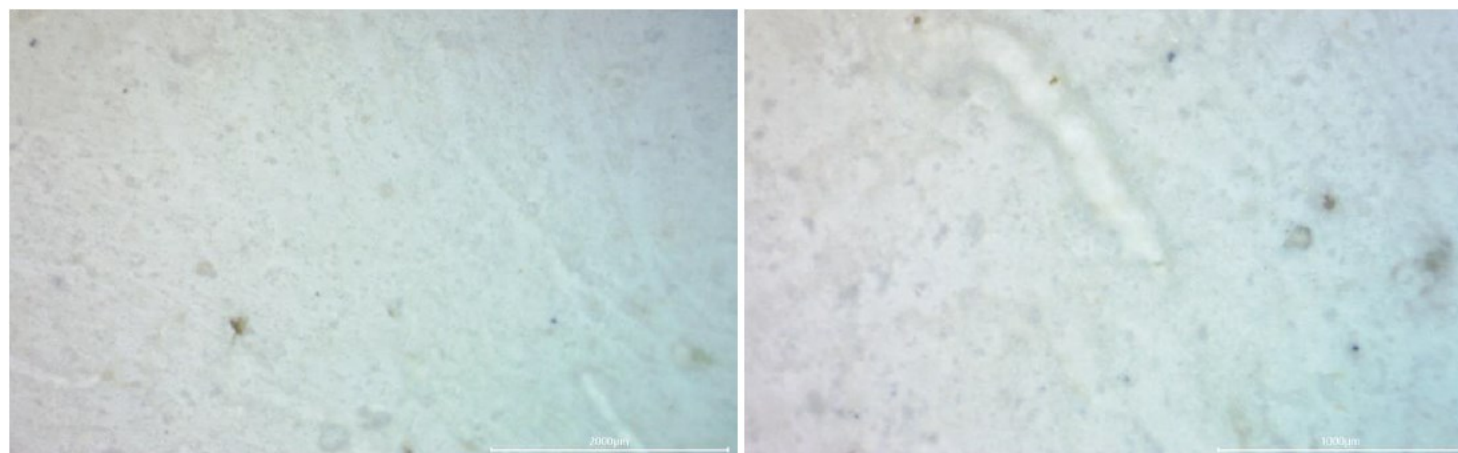
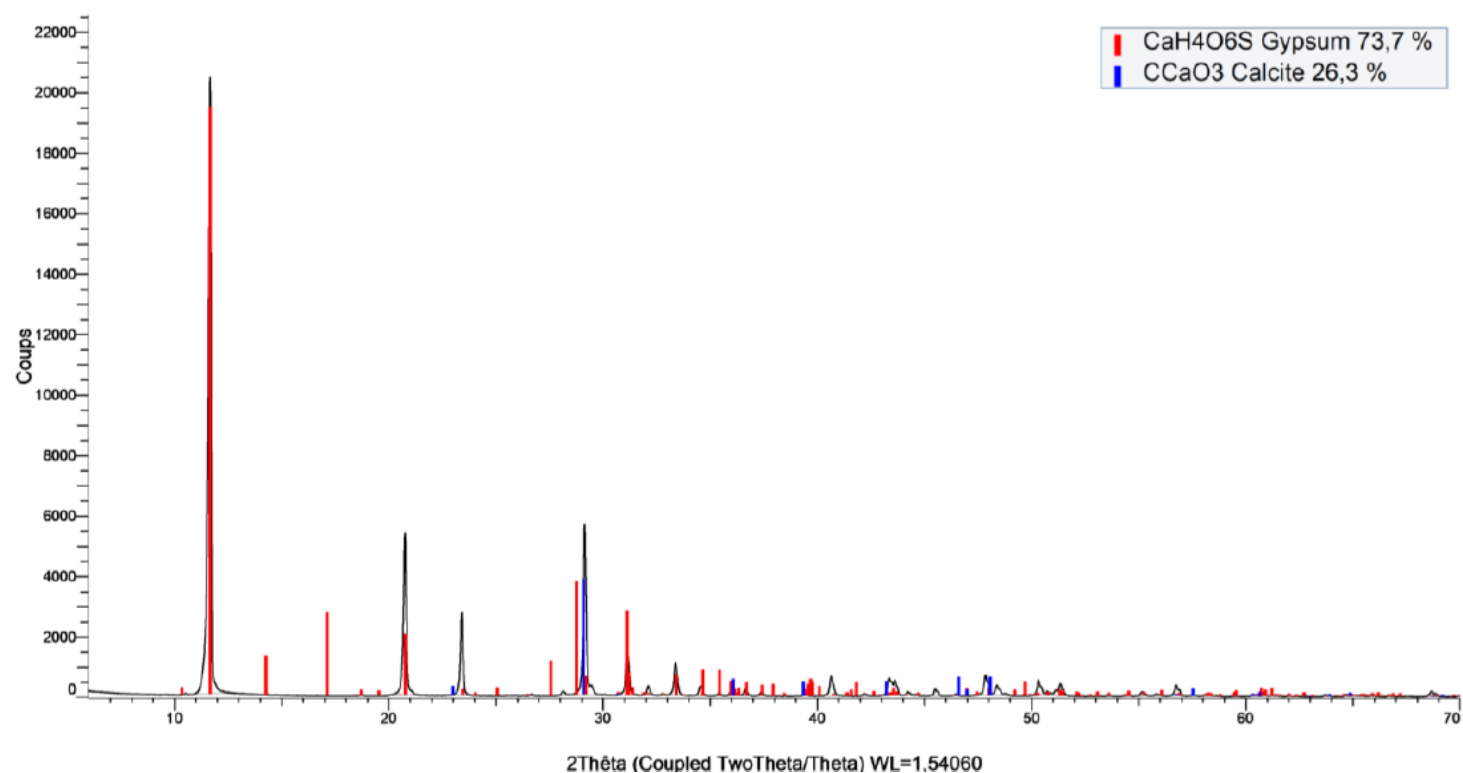
Caractérisation du corps d'enduit [1]

Clichés en microscopie optique [Gr. x20 et x40] sur fragment brut

Résultats de l'analyse minéralogique par DRX

Corps d'enduit [1] : ce mortier présente des caractéristiques morphologiques et chimiques quasi-similaires au mortier de finition [2]. Il s'agit également d'un plâtre, caractérisé par une texture fine et homogène composé :

- de Gypse à 74 %,
- de Calcite à 26,3 %.
