## Constat de l'état parasitaire dans les immeubles bâtis et non bâtis

### Établi à l'occasion de travaux

# Constat d'état parasitaire

Numéro (indice) : CHATEAU DE COMPIÈGNE  
Adresse complète : Place du Général de Gaulle  
60200 - Compiègne  
Nature de la copropriété : Pas de copropriété  
Désignation du ou des bâtiments : Théâtre Louis-Philippe  
Structure du (ou des) bâtiment : Plâtre  
Permis date de construction : Entre 1900-1930  
Nombre de niveau : Musées : 3 niveaux.  
Type charpente et couverture : Charpente bois  
Précisions sur le lot visité : Non  
Arrêté préfectoral : ☐ Oui ☒ Non Informations :  
Autres informations :  
Documents fournis : Néant

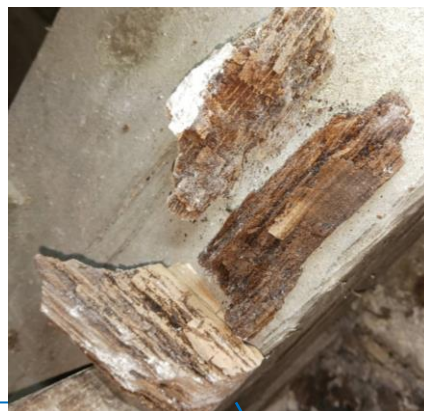
### RDC/SOUS-SOL Théâtre Louis-Philippe

Présence de vermoulure et bois feuillus sur les poutres au plafond dues à des insectes a larves xylophages (petites vrillettes)

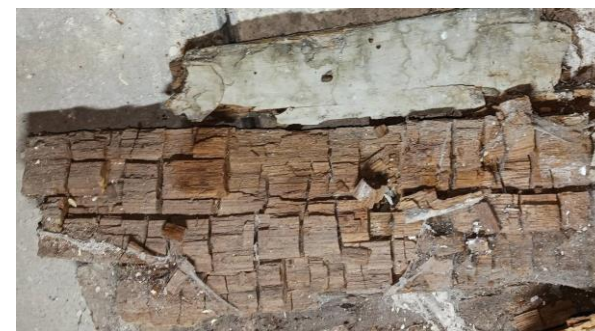
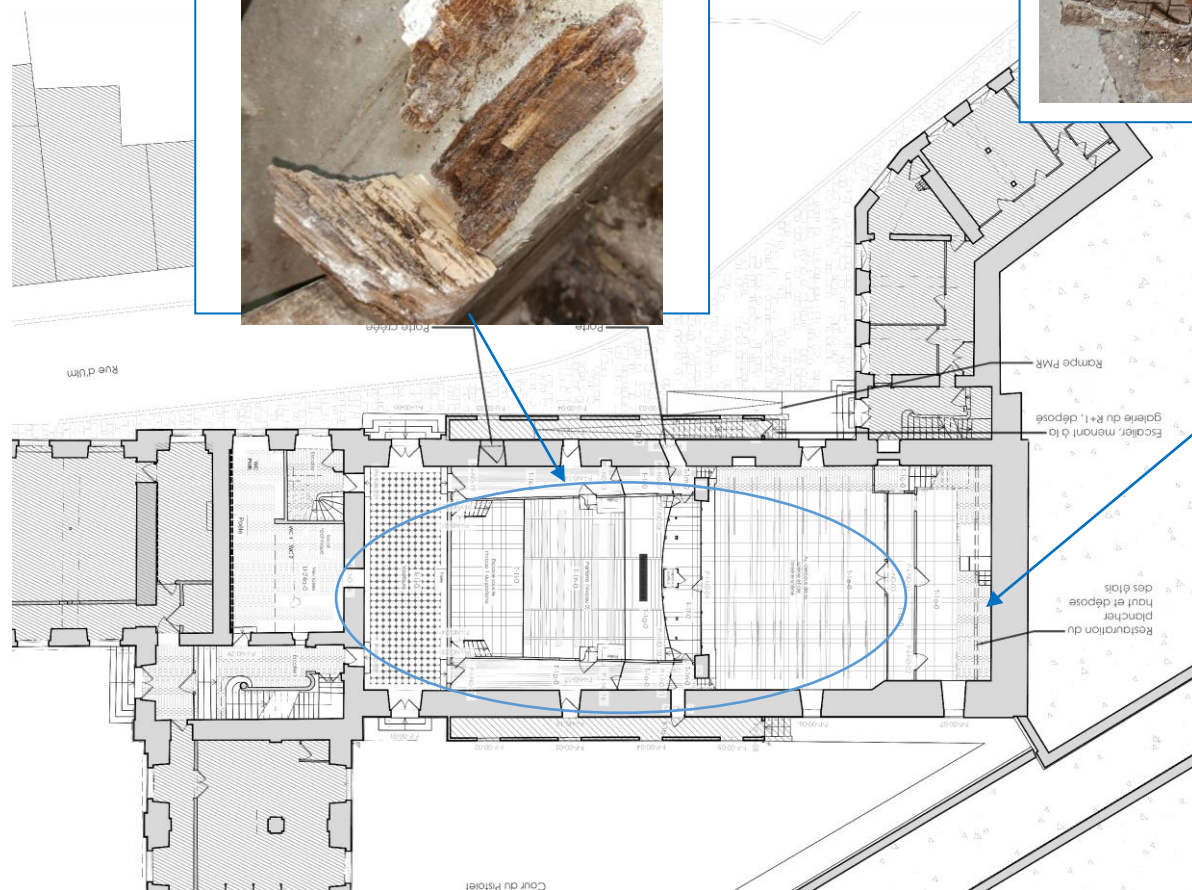
**Présence de forte humidité favorisant le développement des champignons.**

Présence de champignons sur mur et pourriture cubique sur poutres au plafond

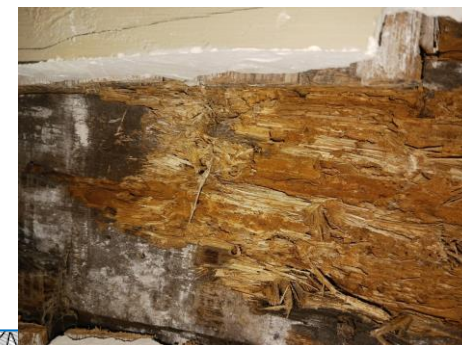
Présence de vermoulure et bois feuillus sur les poutres au plafond et l'ossature en bois des murs dues à des insectes a larves xylophages (petites vrillettes)

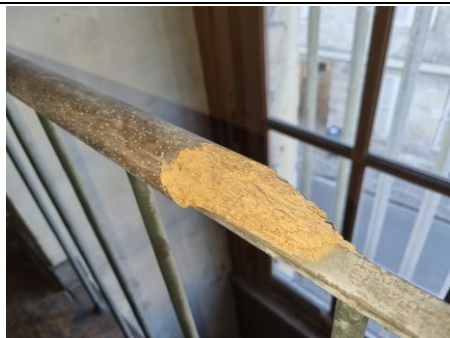
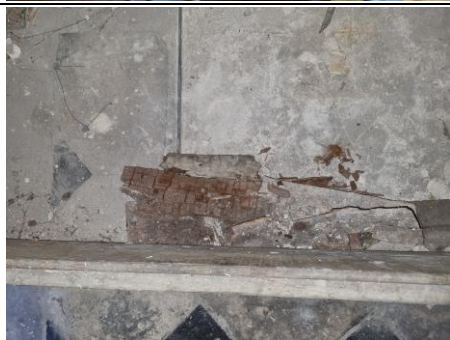
### Annexe – Photos

Présence d'indice d'infestation d'autres agents de dégradation biologique du bois de manière hétérogène dans l'ensemble du théâtre. Il convient de considérer que l'ensemble du théâtre est susceptible de présenter les traces d'infestations précédemment citées.
