# CONTRÔLE DES TRAVAUX EN PRESENCE DE PLOMB

## E0743-DI-THEATRE LOUIS PHILIPPE-PLOMB SURFACIQUE\_v1

Le constat est réalisé dans le cadre d'un chantier de réhabilitation sur des peintures contenant du plomb. Il s'agit de mesures surfaciques **avant travaux** réalisées suivant la norme NFX 46-032.

Bâtiment :	Château de Compiègne			 
Adresse :	Château de Compiègne Théâtre Louis Philippe 60200 COMPIEGNE			
Propriétaire :	OPPIC			
Donneur d'ordre :	30 rue du Château des Rentiers - cedex 13 75647 PARIS			
Date de commande :	26/09/2023			
Date de visite :	18/03/2025			
Date de rapport	N° de version	Opérateur de repérage	Rédacteur	Validation
28/03/2025	1	Olivier MYRTIL Certificat n°CPDI 3740 V009 délivré par ICERT CERTIFICATION le 02/02/2021 et expirant le 01/02/2028	Olivier MYRTIL  	M PAUVERT

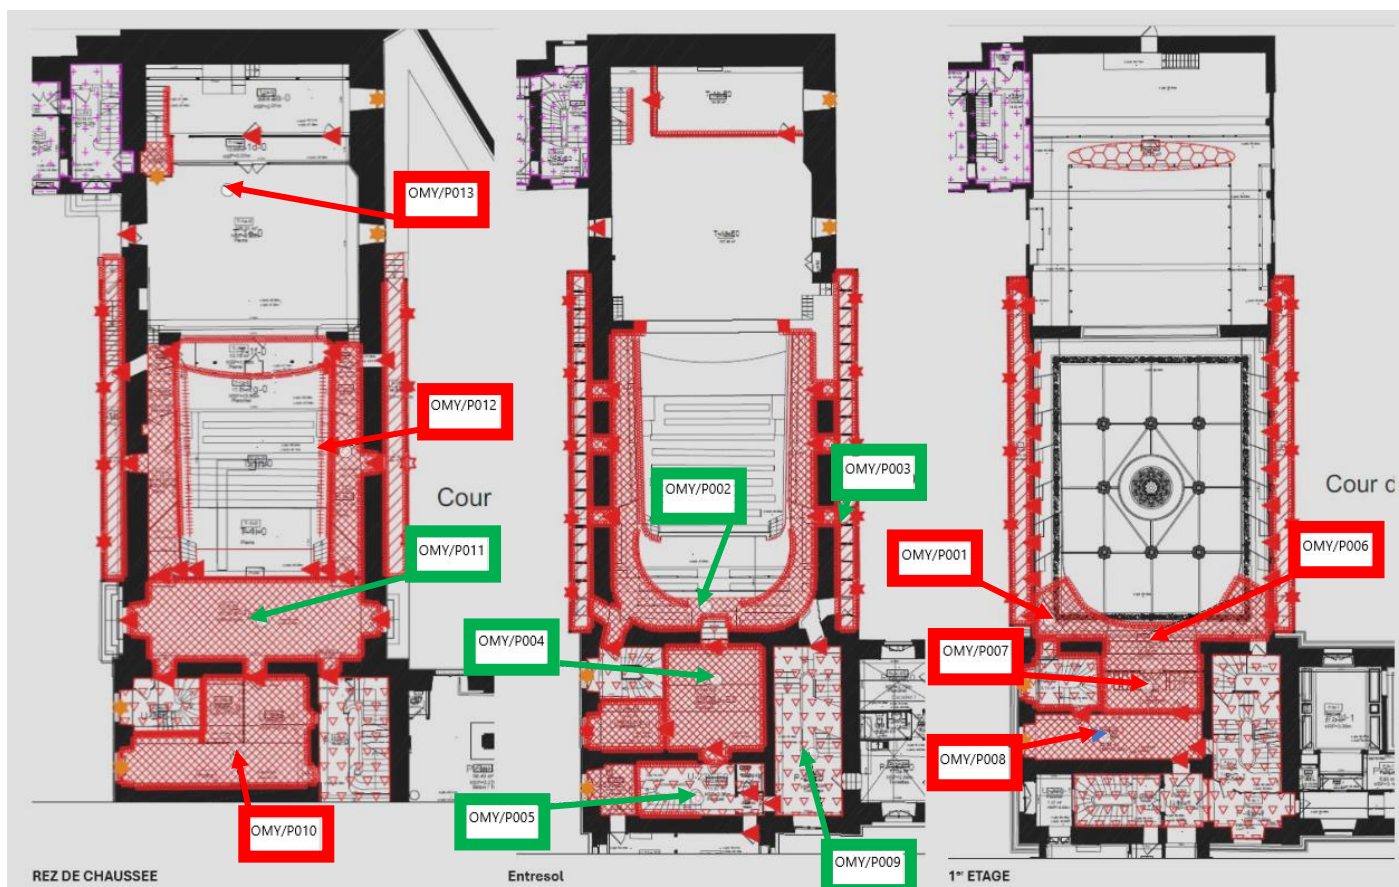
## 9. Cartographie des prélèvements

**EN ROUGE :** Concentration surfacique des poussières au sol supérieure à  $1000 \mu\text{g}/\text{m}^2$

**EN VERT :** Concentration surfacique des poussières au sol inférieure à  $1000 \mu\text{g}/\text{m}^2$

Tant que la concentration surfacique des poussières au sol est supérieure à  $1\,000 \mu\text{g}/\text{m}^2$  pour l'un des échantillons prélevés, le propriétaire, le syndicat de copropriétaires ou l'exploitant du local d'hébergement fait procéder à un nouveau nettoyage minutieux des locaux traités, préalablement à de nouveaux prélèvements. (arrêté du 12 mai 2009).
