# Repérage Amiante Avant Travaux

Réf. : DIA-RJS00-2408-001

Adresse du bien : 2 Rue du Clabaud  
67500 HAGUENAU

## Rapport de mission de repérage des matériaux et produits contenant de l'amiante avant travaux dans les immeubles bâtis

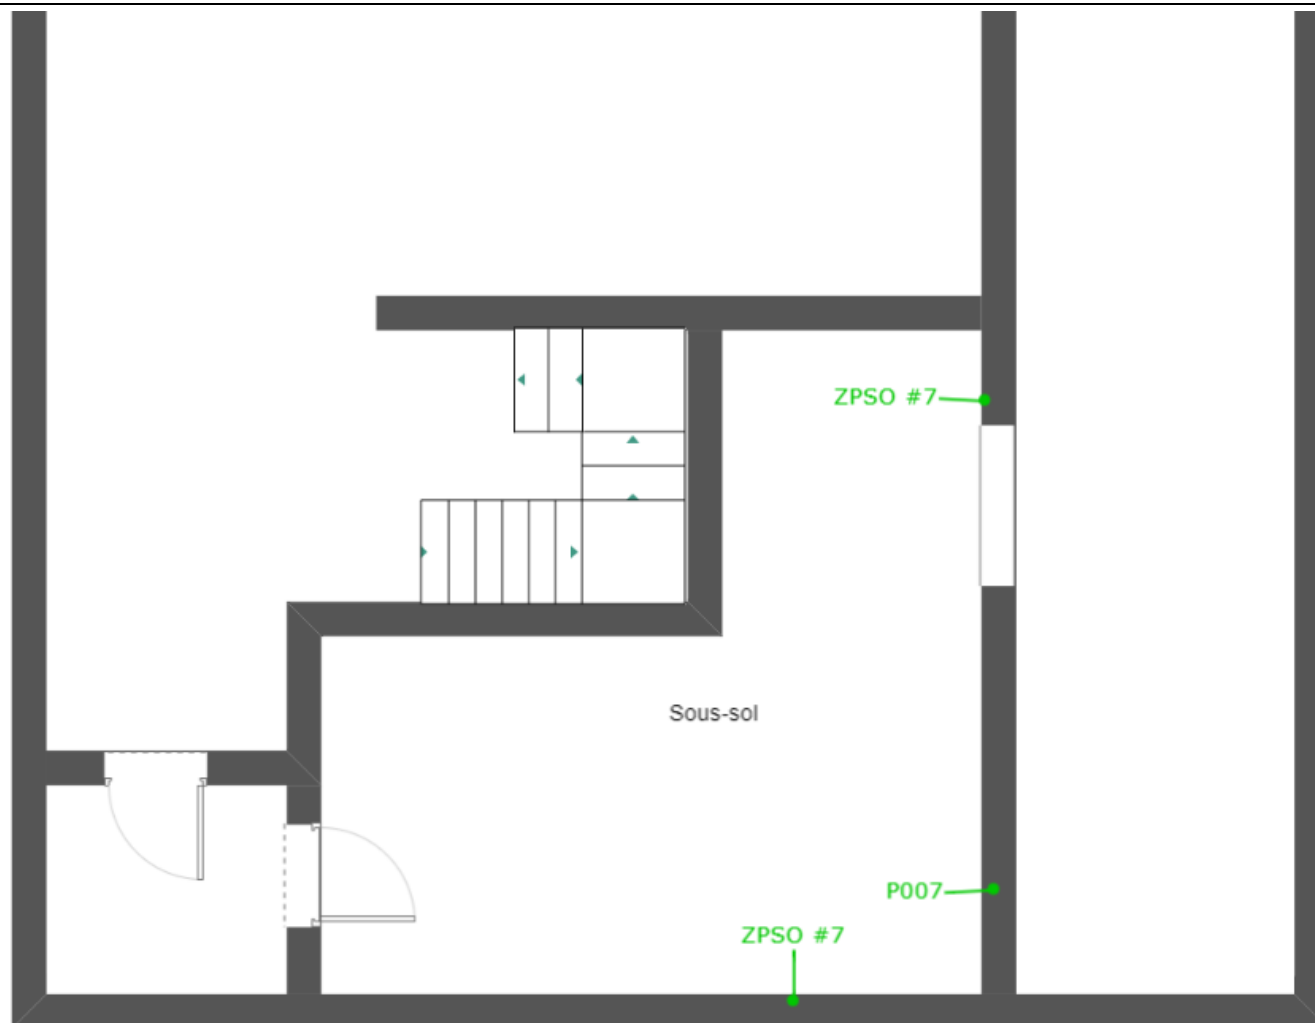
Planche 2 / Sous-sol

P007 Enduit mur

ZPSO #7 Enduit mur
