RAPPORT D'INSPECTION TELEVISEE N° 2025 04 7318

Commune :	TOULOUSE
Adresse :	CNED DE TOULOUSE
Quartier ou complément :	
Date de début d'inspection :	22 avril 2025
Date de fin d'inspection :	22 avril 2025

Numéro de dossier :	2025 04 7318
Objectif de l'inspection :	Inspection de routine de l'état
Nom du réseau :	
Type de réseau :	Eaux pluviales

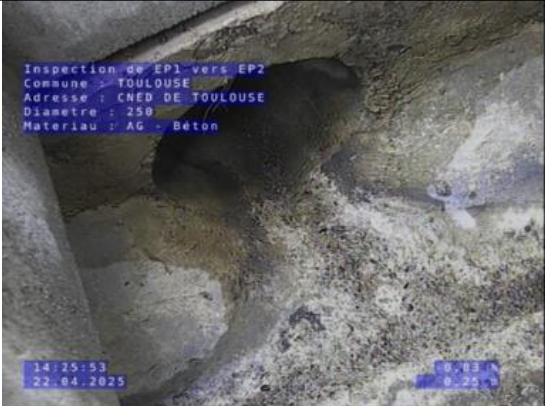
BCDB - Assemblage - Chambre d'inspection de départ - Référence du noeud EP1					
DISTANCE : 0.69 m		PHOTO : 2			
OBSERVATIONS :

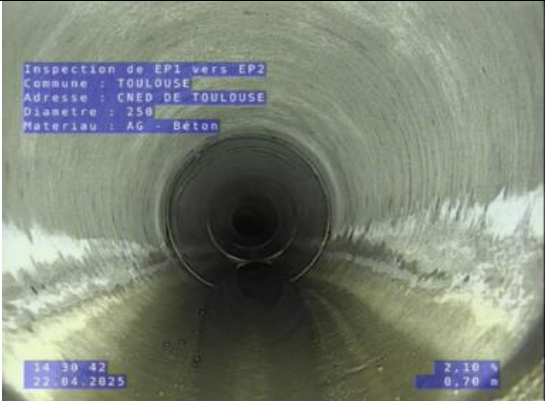
BDDA - Début : Niveau d'eaux claires - Niveau 5%

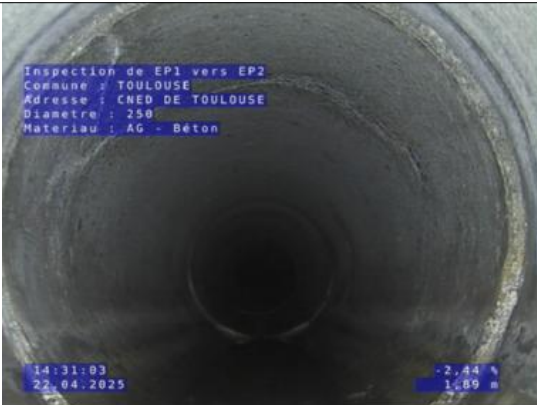
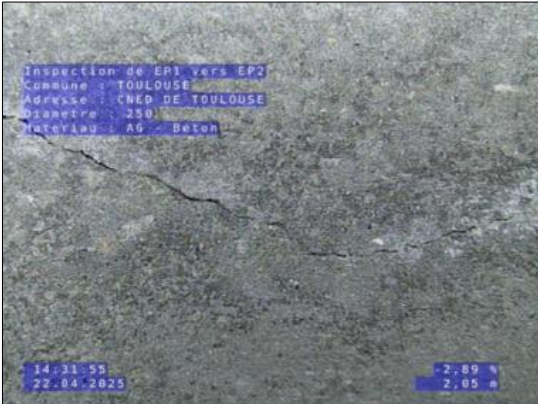
DISTANCE : 2.05 m	PHOTO : 3/4/5

OBSERVATIONS : BABCC - Fissure complexe ouverte

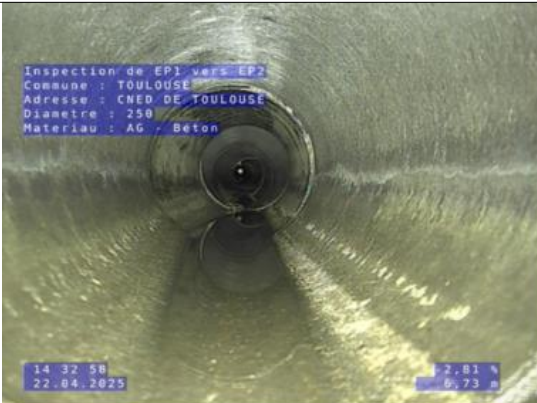
DISTANCE : 6.70 m	PHOTO : 6

OBSERVATIONS : BDDA - Début : Niveau d'eaux claires - Niveau 5%

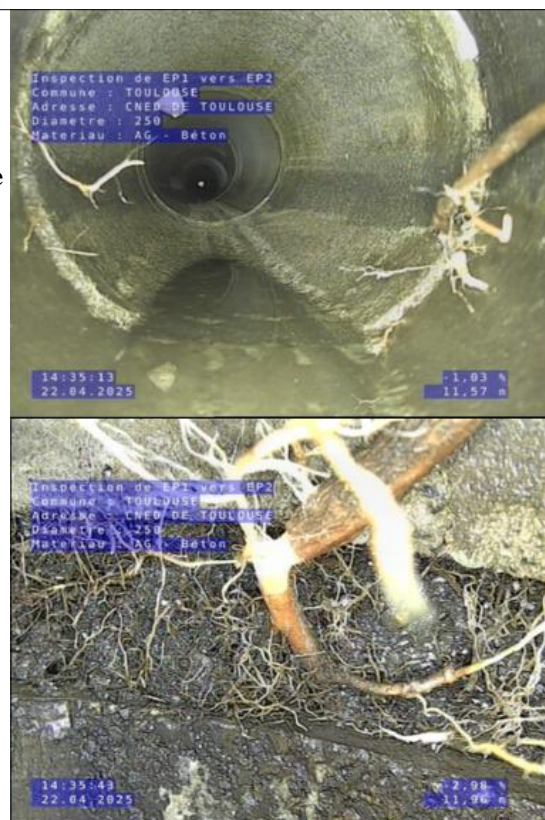
BBAA - Assemblage - Présence d'une grosse racine isolée à 3h - Réduction de section de 10%

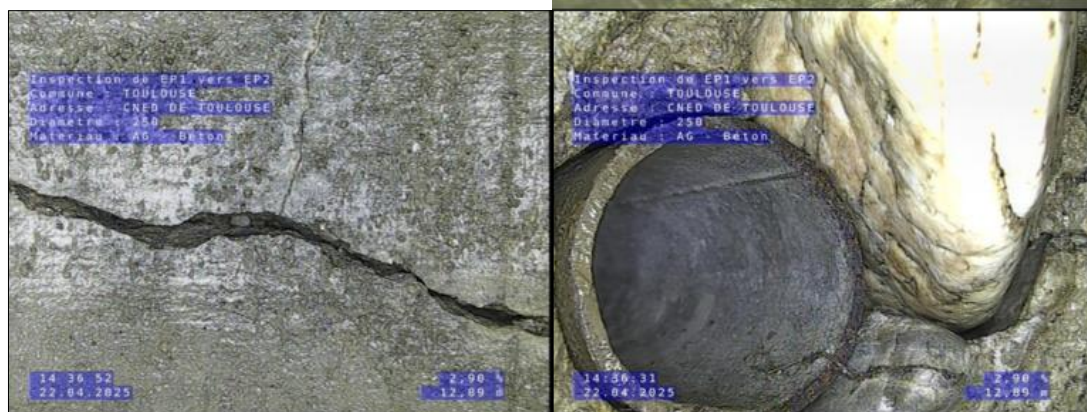
DISTANCE : **12.90 m**

BCAEA - Raccordement par piquage direct buriné - Ouvert à 11h
BABCB - Assemblage - Fissure circonférentielle ouverte

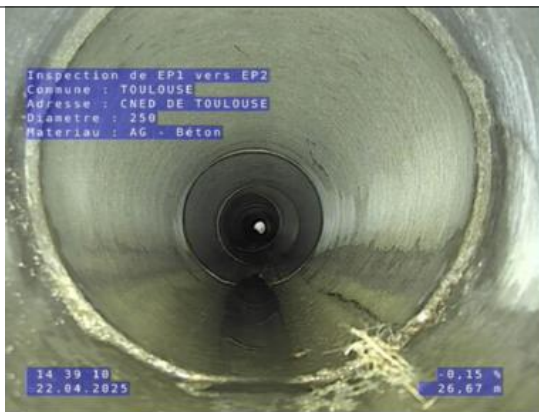
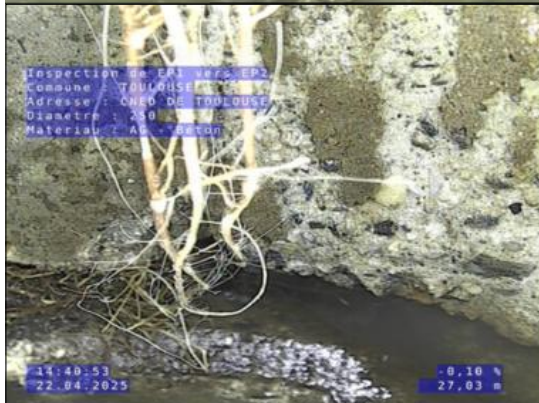
DISTANCE : 27.05 m	PHOTO : 17/18

OBSERVATIONS : BBAB - Présence de radicelles à 5h - Réduction de la section de 5%

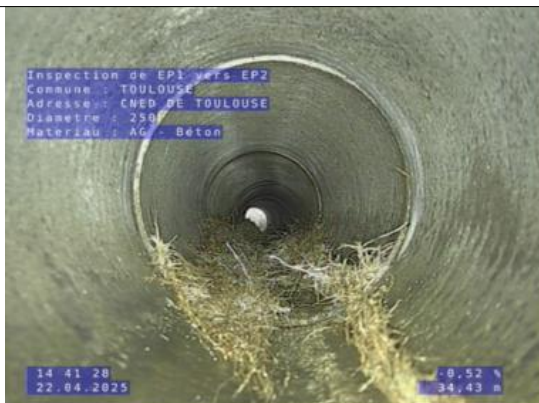
DISTANCE : 34.43 m	PHOTO : 19

OBSERVATIONS : BBAC - Début : Présence d'un ensemble complexe de racines de 5h à 7h - Réduction de la section de 20%

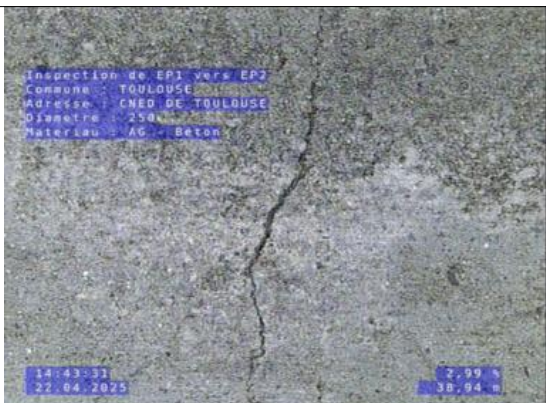
DISTANCE : 39.00 m	PHOTO : 23

OBSERVATIONS : BABCA - Fin : Fissure longitudinale ouverte à 12h

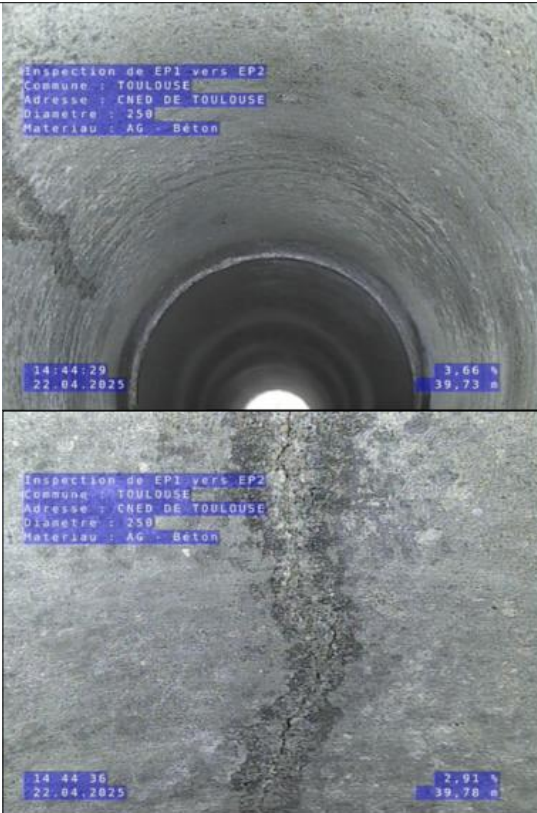
DISTANCE : 39.75 m	PHOTO : 24/25	
OBSERVATIONS : BABCA - Fissure longitudinale ouverte à 11h

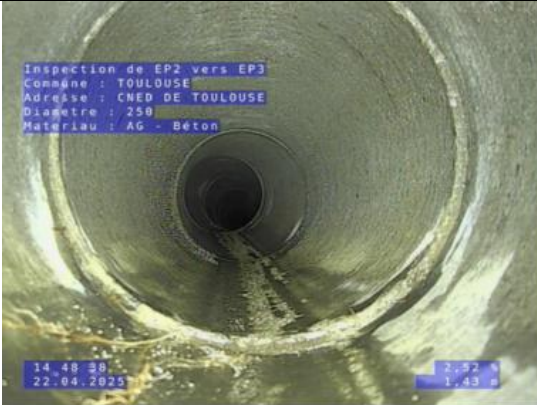
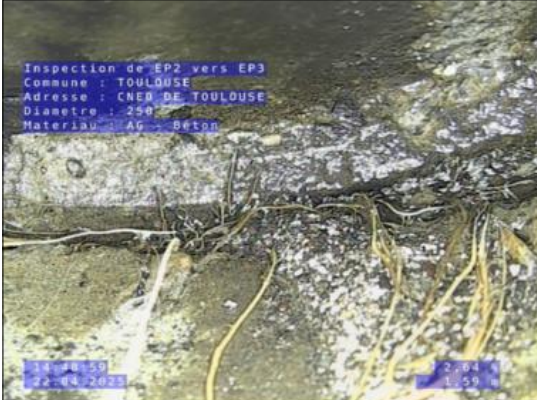
DISTANCE : 1.60 m	PHOTO : 29/30	
OBSERVATIONS : BBAB - Assemblage - Présence de racinelles à 7h - Réduction de la section de 5%

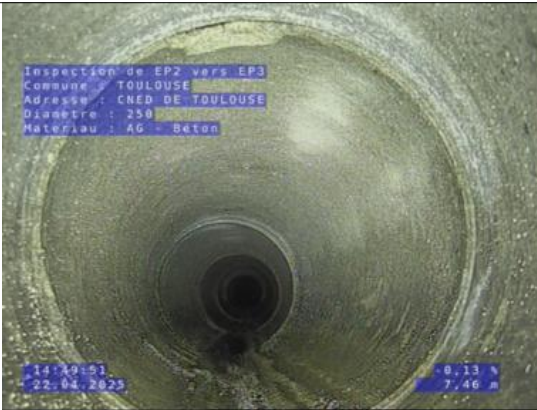
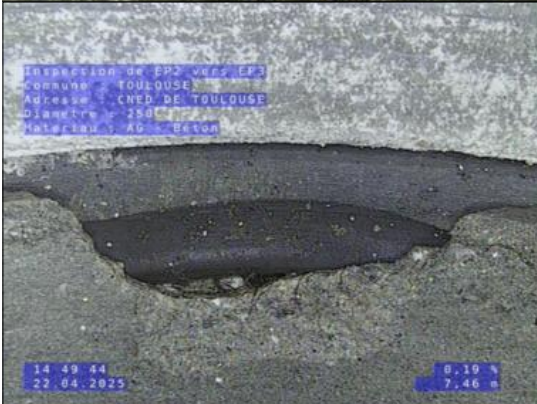
DISTANCE : 7.45 m	PHOTO : 31/32

OBSERVATIONS : BAIAA - Assemblage - Anneau d'étanchéité visiblement déplacé mais ne dépassant pas dans la canalisation à 12h

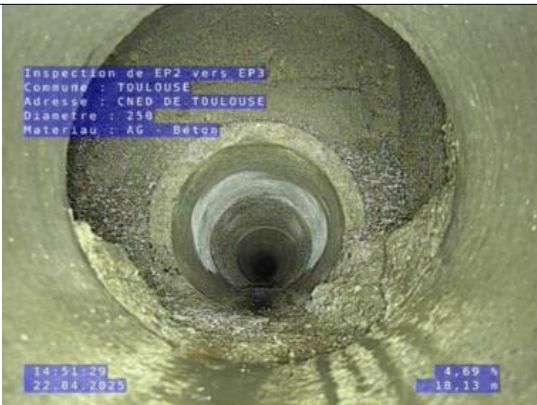
DISTANCE : 18.65 m	PHOTO : 33

OBSERVATIONS : BCEB - Assemblage - Chambre d'inspection d'arrivée - Référence du noeud EP3

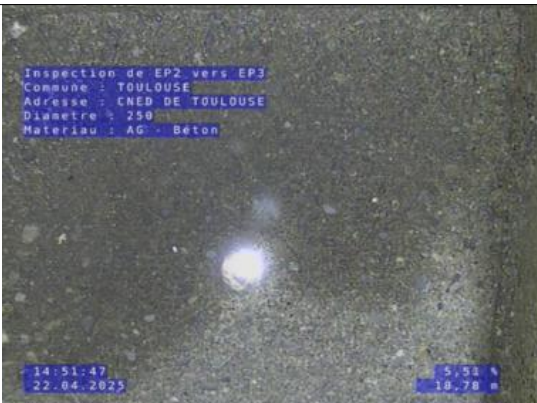
DISTANCE : 18.85 m	PHOTO : 34

OBSERVATIONS : BDB - Remarque générale - Fin de l'inspection

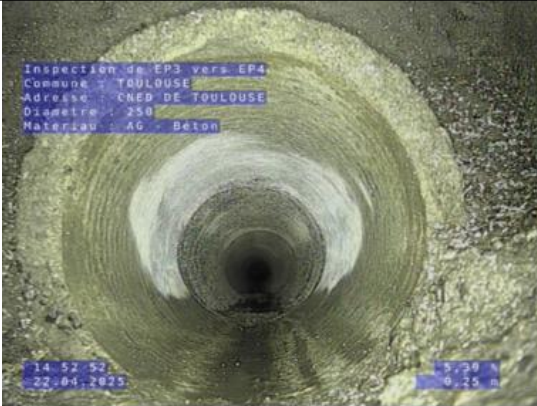
OBSERVATIONS : BCDB - Assemblage - Chambre d'inspection de départ - Référence du noeud EP3					
DISTANCE : 5.60 m		PHOTO : 36

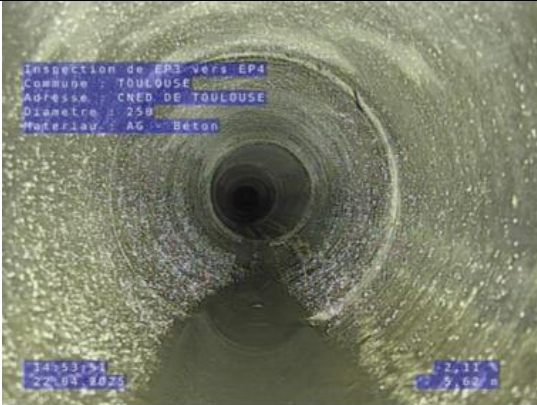
OBSERVATIONS : BDDA - Niveau d'eaux claires - Niveau 5%					
DISTANCE : 11.00 m		PHOTO : 37

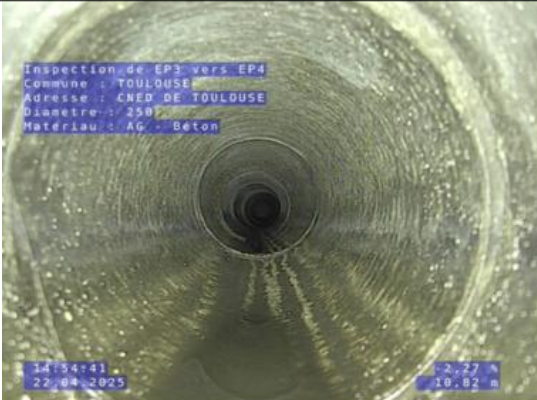
OBSERVATIONS : BDDA - Assemblage - Niveau d'eaux claires - Niveau 5%

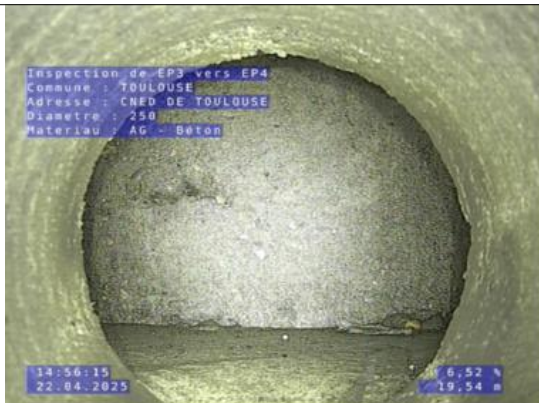
DISTANCE : 20.00 m	PHOTO : 38

OBSERVATIONS : BCEB - Assemblage - Chambre d'inspection d'arrivée - Référence du noeud EP4

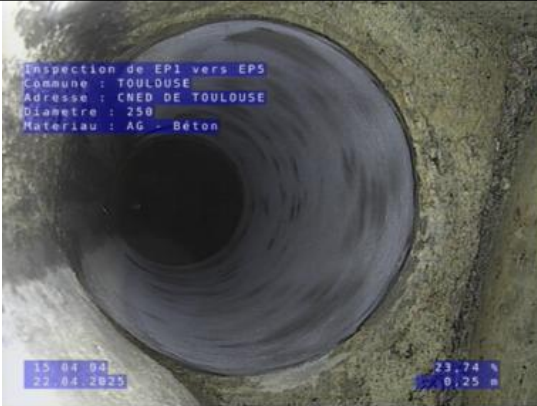
OBSERVATIONS : BCDB - Assemblage - Chambre d'inspection de départ - Référence du noeud EP1					
DISTANCE : 4.60 m		PHOTO : 41

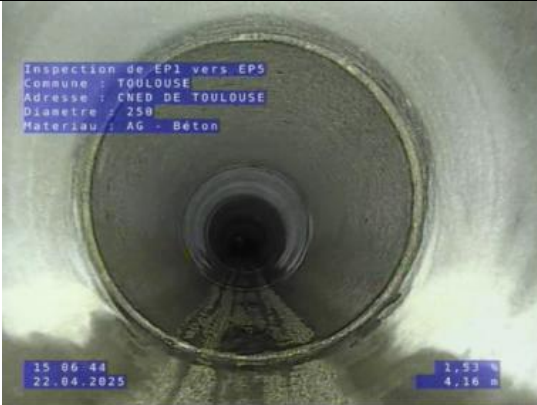
OBSERVATIONS : BDA - Assemblage - Photographie générale					
DISTANCE : 10.50 m		PHOTO : 42

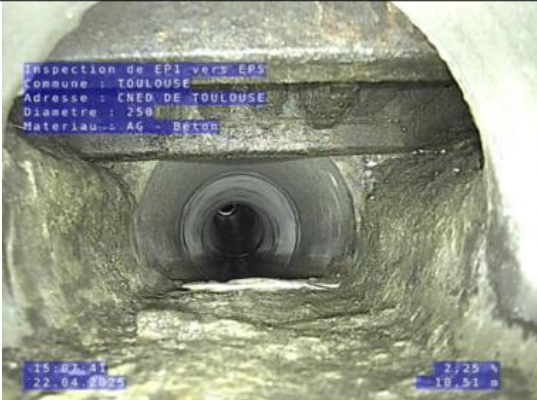
OBSERVATIONS : BBCC - Dépôt de matériau dur ou compacté - Epaisseur du dépôt de 10% BCEB - Assemblage - Chambre d'inspection d'arrivée - Référence du noeud EP5 - Grille

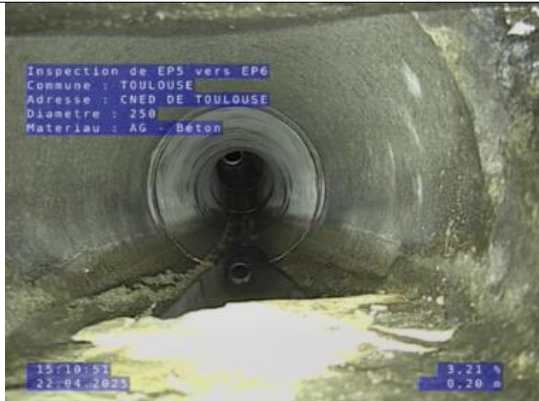
DISTANCE : 0.20 m	PHOTO : 44

OBSERVATIONS : BCDB - Assemblage - Chambre d'inspection de départ - Référence du noeud EP5

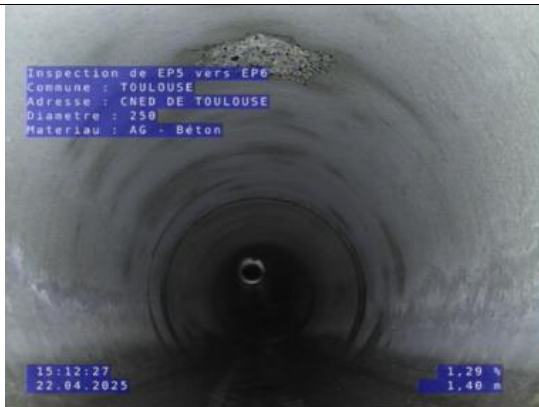
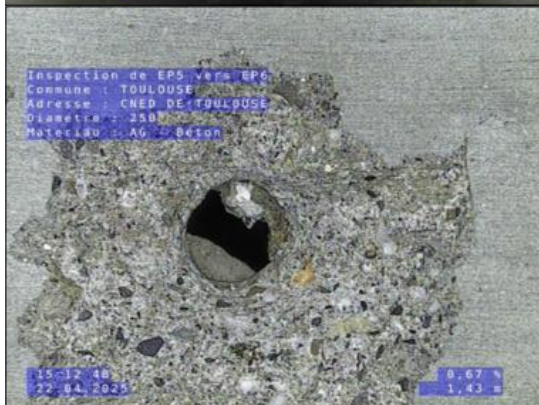
DISTANCE : 1.45 m	PHOTO : 45/46

OBSERVATIONS : BACA - Assemblage - Rupture à 12h BAP - Vide visible par le défaut à 12h

1.45	BACA - Assemblage - Rupture à 12h	32
						BAP - Vide visible par le défaut à 12h	
					1.85	BABCB - Fissure circconférentielle ouverte de 3h à 10h	33

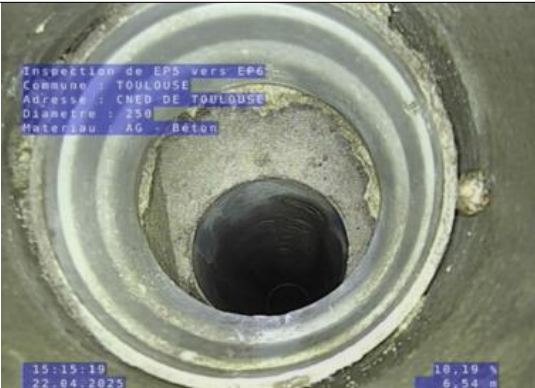
DISTANCE : 6.95 m	PHOTO : 50

OBSERVATIONS :		
AEDAX - Modification du matériau de la canalisation : PVC-U AECA - Modification de la section transversale, forme circulaire - Diamètre 200mm

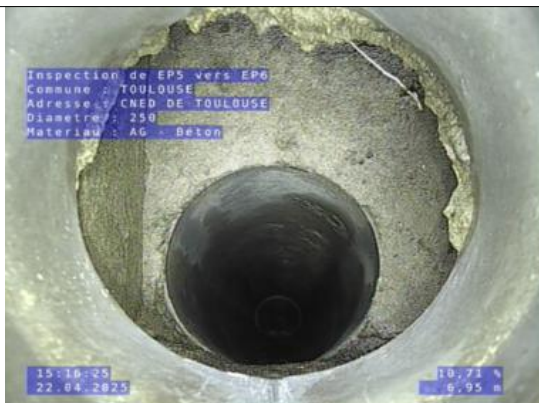
DISTANCE : 7.20 m	PHOTO : 51

OBSERVATIONS :		
BCEB - Assemblage - Chambre d'inspection d'arrivée - Référence du noeud EP6

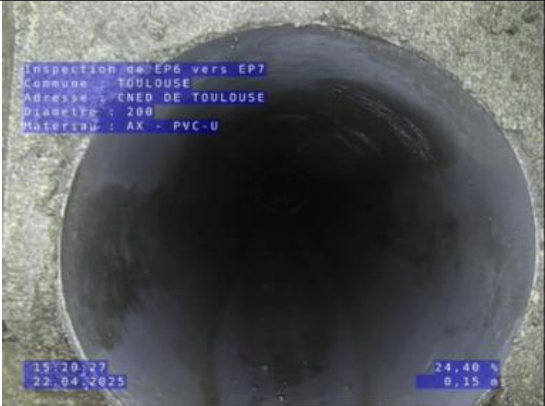
BCDB - Assemblage - Chambre d'inspection de départ - Référence du noeud EP6					
DISTANCE : 0.80 m		PHOTO : 54			
OBSERVATIONS :

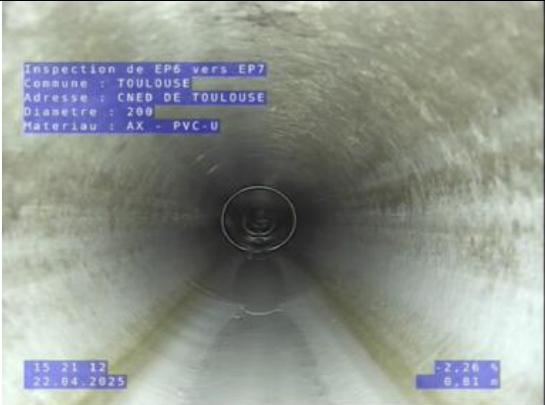
BDDA - Niveau d'eaux claires - Niveau 5%					
DISTANCE : 1.70 m		PHOTO : 55			
OBSERVATIONS :

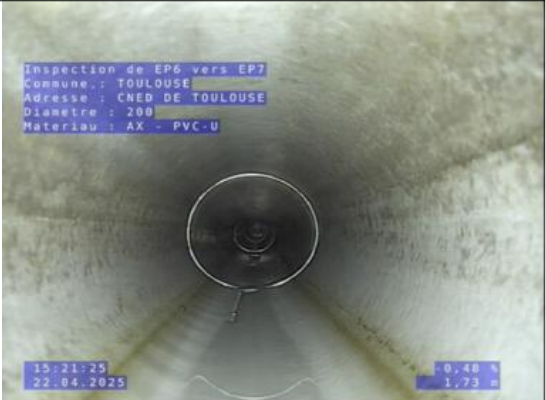
BDDA - Niveau d'eaux claires - Niveau 5%

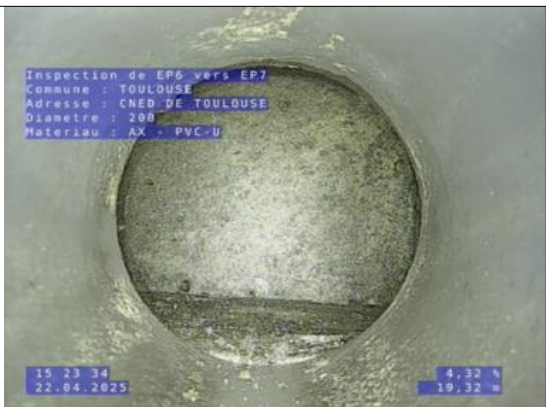
DISTANCE : 19.70 m	PHOTO : 58

OBSERVATIONS : BCEB - Assemblage - Chambre d'inspection d'arrivée - Référence du noeud EP7

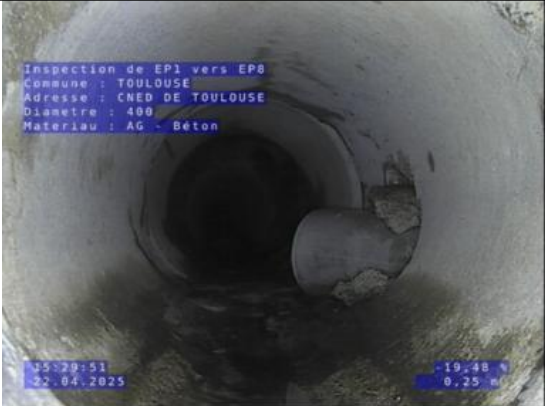
OBSERVATIONS : BCDB - Assemblage - Chambre d'inspection de départ - Référence du noeud EP1					
DISTANCE : 1.05 m		PHOTO : 61/62

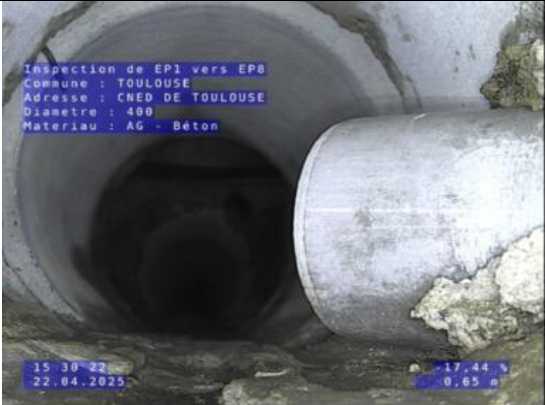
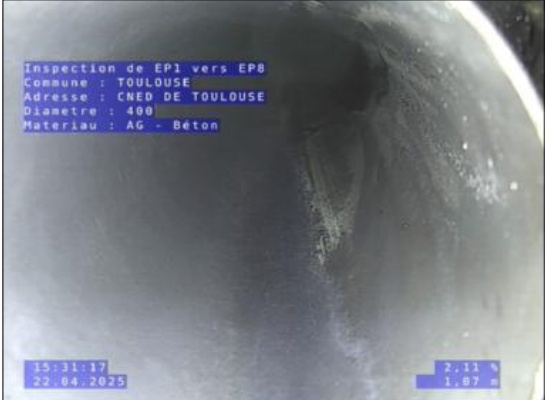
OBSERVATIONS : BCAEA - Raccordement par piquage direct buriné - Ouvert à 3h BAG - Branchement pénétrant à 3h - Pénétration de 30%

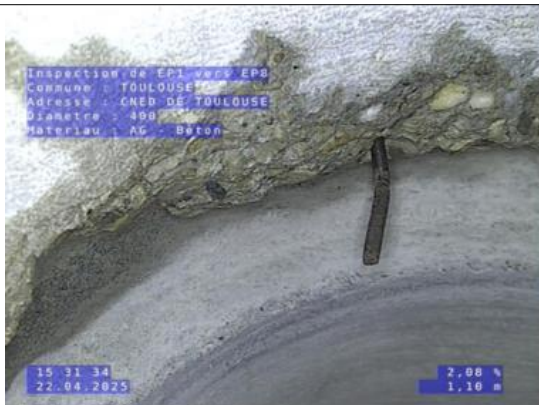
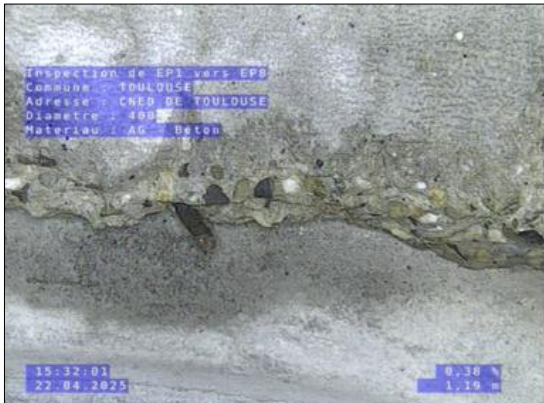
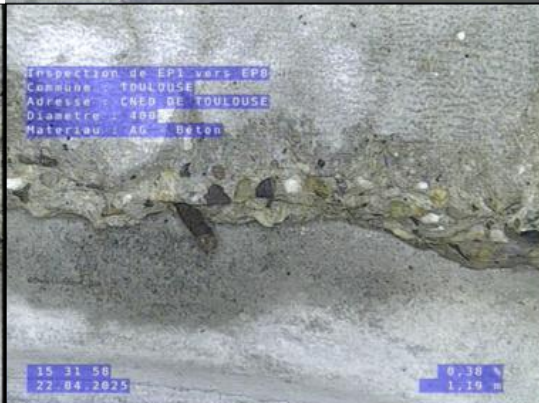
DISTANCE : 1.10 m	PHOTO : 63/64/65

OBSERVATIONS :		
BAFFE - Dégradation de surface, armature visible sans cause évidente à 10h

1.10	BAFFE - Dégradation de surface, armature visible sans cause évidente à 10h	44
					2.10	BABCA - Fissure longitudinale ouverte à 12h	44
						BABCA - Fissure longitudinale ouverte à 8h	
						BABCA - Fissure longitudinale ouverte à 3h

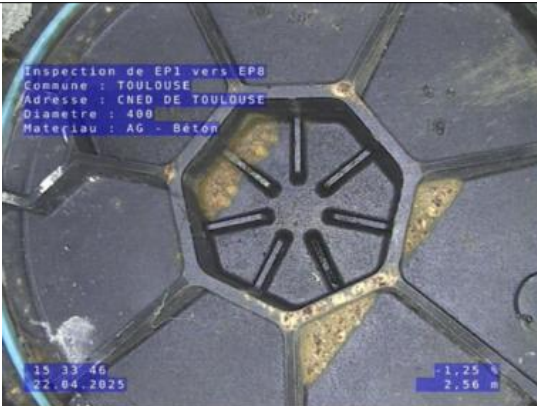
TOULOUSE CNED DE TOULOUSE Client : CNED CANOPE		Dossier : 2025 04 7318 Tronçon : Tronçon n° 7 Opérateur : J.DELGADO	
Usage du réseau :	Dim.(Ø ou HxL) :	Sens de l'écoulement	Date d'inspection :		
Eaux usées	400 mm	EP1 vers EP8	22 avril 2025		
Matériau :	Longueur tuyau :	Sens de l'inspection	Longueur inspectée : 2.60 m		
Béton	2.40 m	EP1 vers EP8	Longueur mesurée : 2.60 m		
DISTANCE : 2.60 m		PHOTO : 69			
OBSERVATIONS : BDB - Remarque générale - Fin de l'inspection
