## Dossier de diagnostics techniques

Rapport de mission de repérage des matériaux et produits contenant de l'amiante avant réalisation de travaux

Référence AMITRAV-E6857942-2501 11 avril 2025

Réalisation du repérage amiante avant travaux dans le cadre de la rénovation des façades

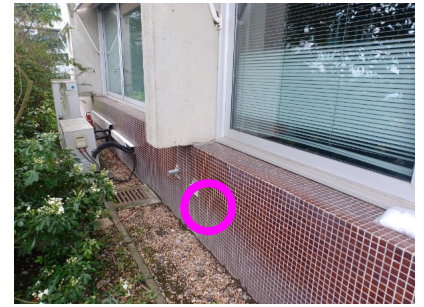
Prélèvement P001  
Pièce Extérieur  
Localisation Façade EST  
Matériaux Colles et joints de carrelage ou de faïence  
Date 2 avril 2025  
Résultat Absence d'amiante  
Commentaire

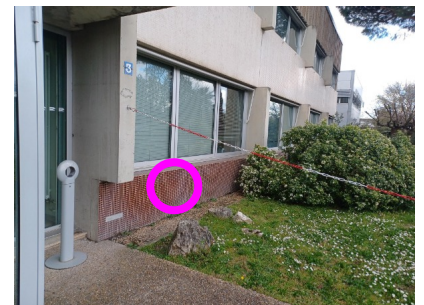
Prélèvement P002  
Pièce Extérieur  
Localisation Façade EST  
Matériaux Colles et joints de carrelage ou de faïence  
Date 2 avril 2025  
Résultat Absence d'amiante  
Commentaire

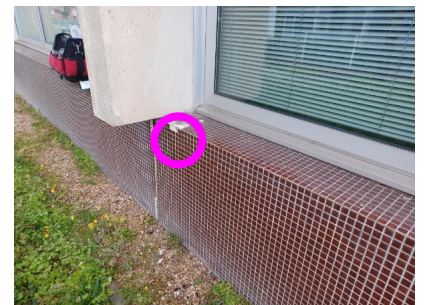
Prélèvement P003  
Pièce Extérieur  
Localisation Façade SUD  
Matériaux Colles et joints de carrelage ou de faïence  
Date 2 avril 2025  
Résultat Absence d'amiante  
Commentaire

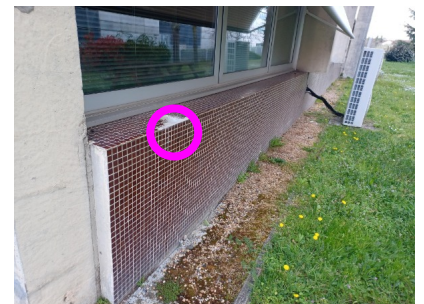
Prélèvement P004  
Pièce Extérieur  
Localisation Façade SUD  
Matériaux Colles et joints de carrelage ou de faïence  
Date 2 avril 2025  
Résultat Absence d'amiante  
Commentaire

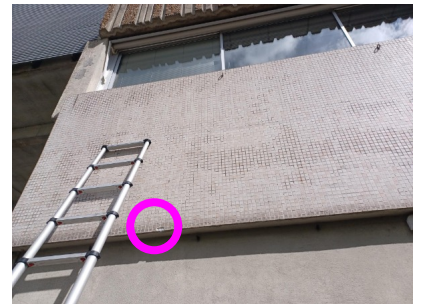
Prélèvement P006  
Pièce Extérieur  
Localisation Façade OUEST  
Matériaux Colles et joints de carrelage ou de faïence  
Date 2 avril 2025  
Résultat Absence d'amiante  
Commentaire

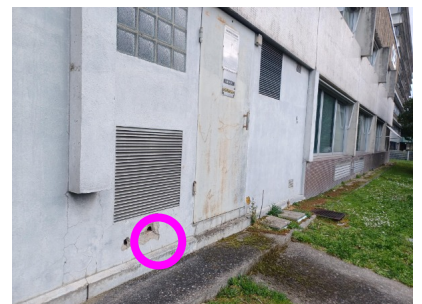
Prélèvement P008  
Pièce Extérieur  
Localisation Façade OUEST  
Matériaux Crépis extérieurs  
Date 2 avril 2025  
Résultat Absence d'amiante  
Commentaire

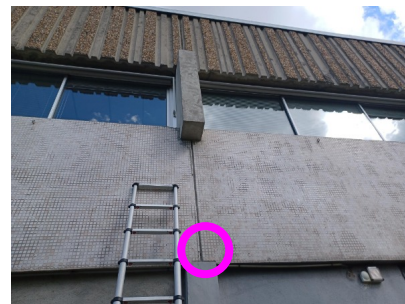
Prélèvement P009  
Pièce Extérieur  
Localisation Façade OUEST  
Matériaux Mastics de recouvrement JD  
Date 2 avril 2025  
Résultat Absence d'amiante  
Commentaire

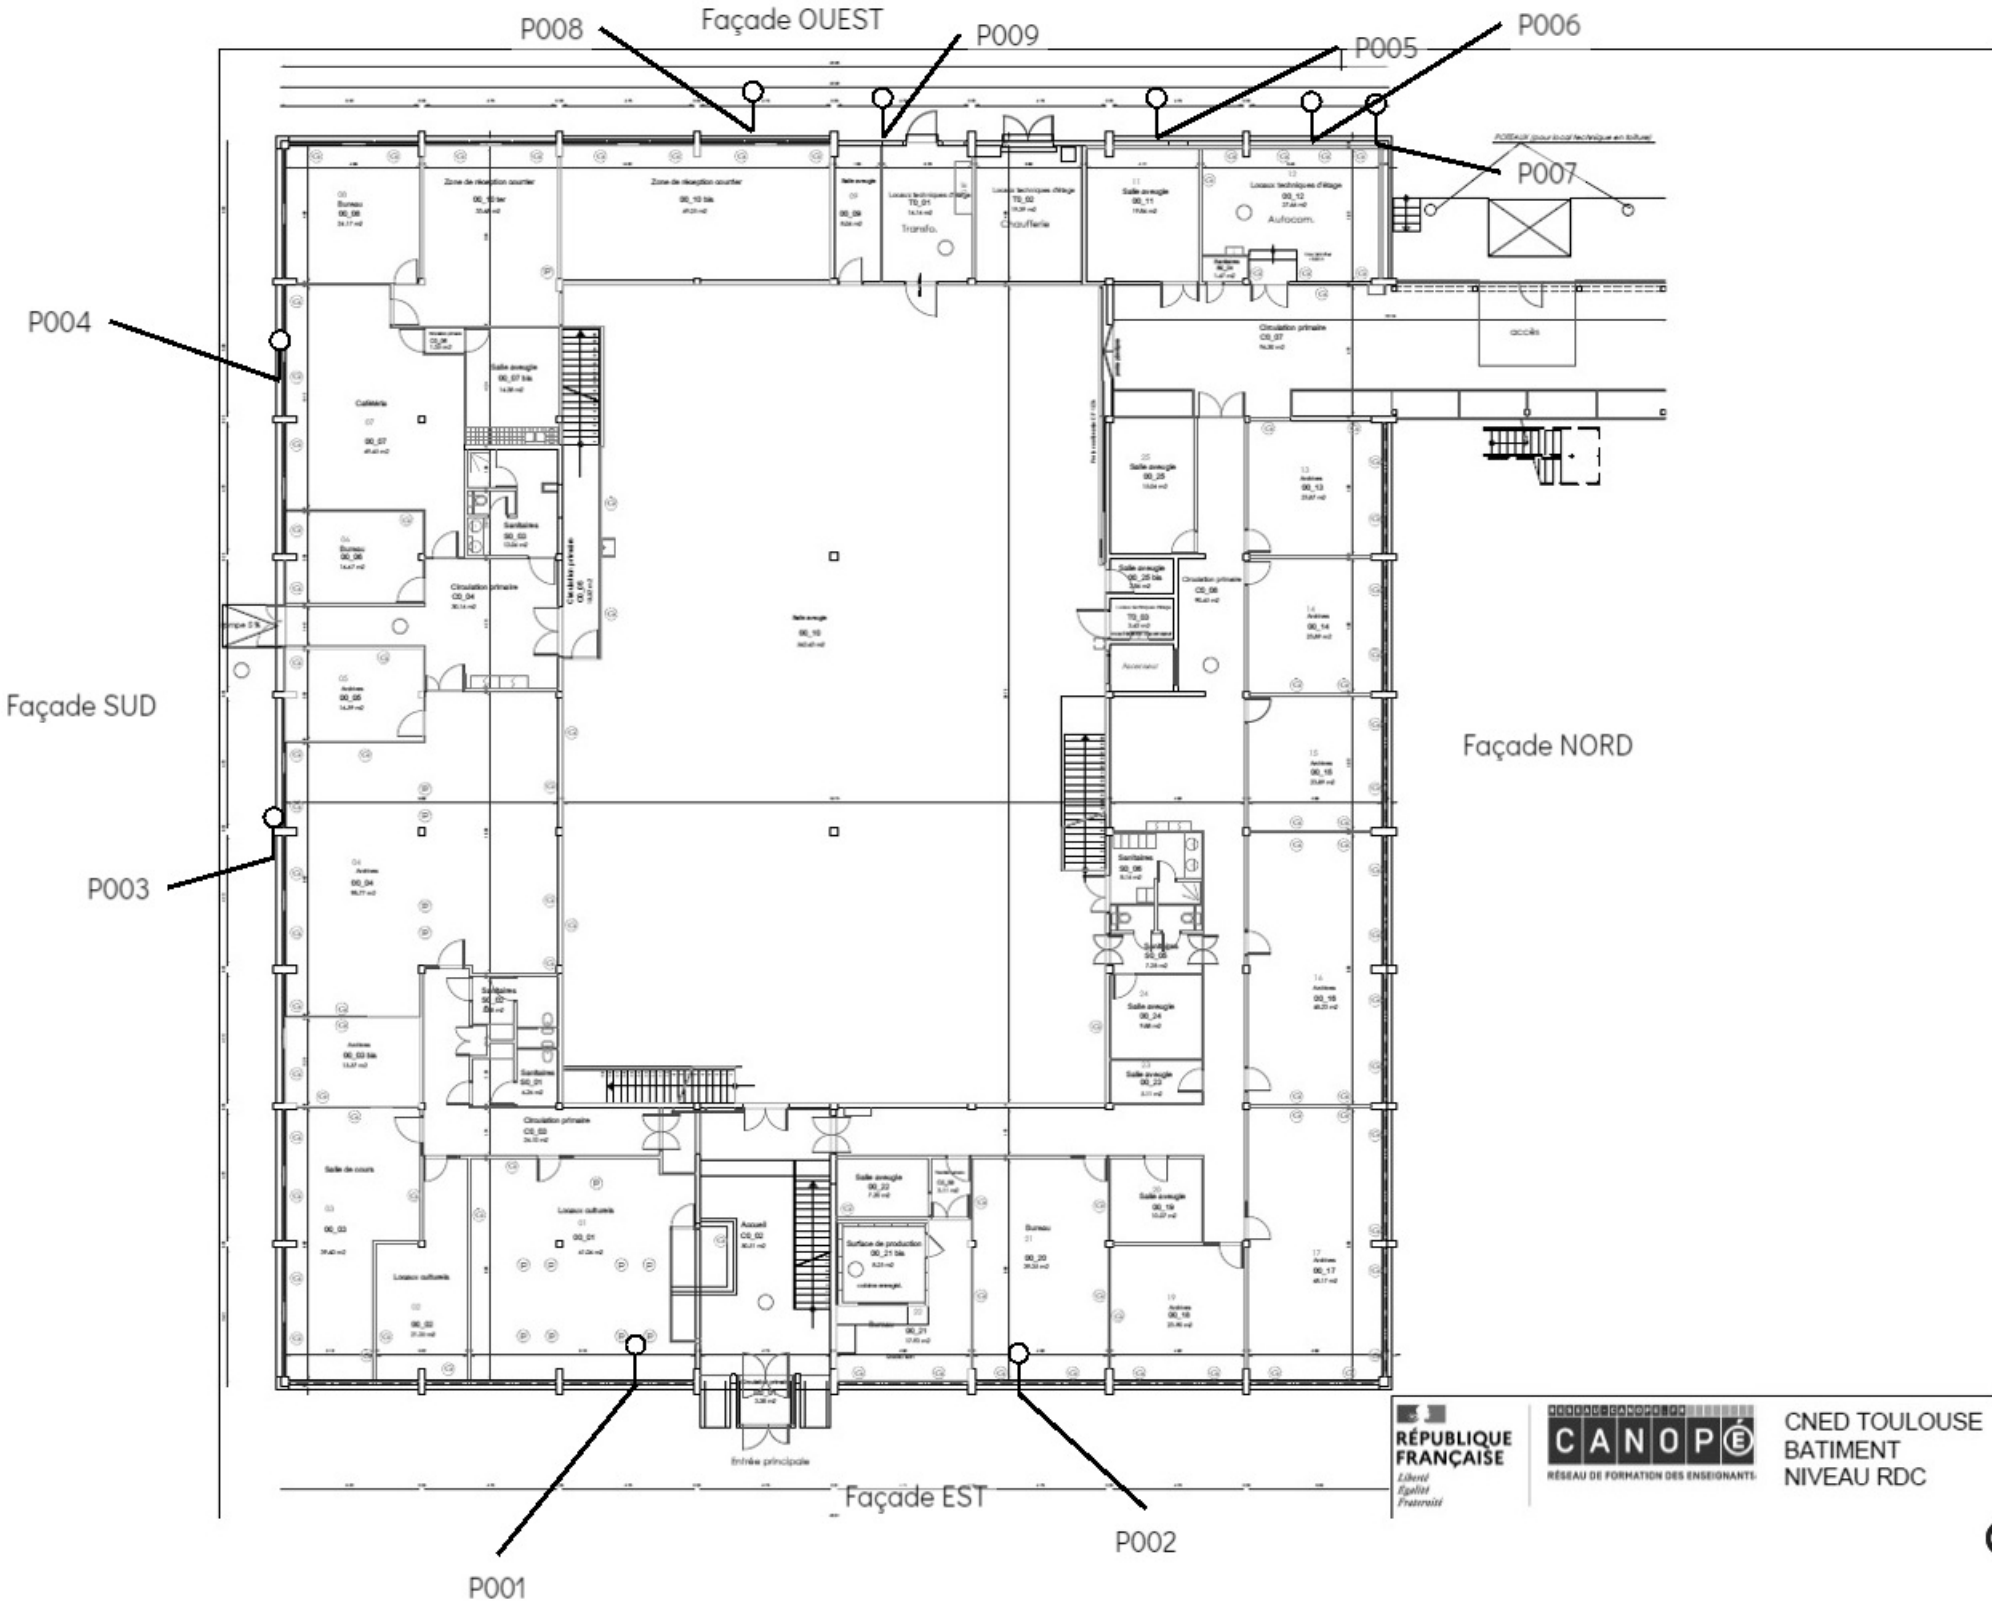
Planche de repérage usuel			1/1
RDC			
Référence	AMITRAV-E6857942-2501	Version	1
Origine	Dekra diagnostic / MARC BOUILLOT		
Adresse	3 Rue Antonio Machado - BATIMENT A 31100 TOULOUSE

Prélèvements	
P001	Extérieur Façade EST Colles et joints de carrelage ou de faïence
P002	Extérieur Façade EST Colles et joints de carrelage ou de faïence
P003	Extérieur Façade SUD Colles et joints de carrelage ou de faïence
P004	Extérieur Façade SUD Colles et joints de carrelage ou de faïence
P005	Extérieur Façade OUEST Crépis extérieurs
P006	Extérieur Façade OUEST Colles et joints de carrelage ou de faïence
P007	Extérieur Façade OUEST Colles et joints de carrelage ou de faïence
P008	Extérieur Façade OUEST Crépis extérieurs
P009	Extérieur Façade OUEST Mastics
