## Rapport de Diagnostic Technique

Diagnostic technique des structures  
CAMPUS MARET

Estimation de la capacité portante des zones de dallage  
suivant cahier des charges BOURGOGNE STRUCTURE page  
7/7 reçu par mail le 09/04/2024  
3 rue du Docteur Maret  
21000 DIJON

N° Rapport :  
DIAG2024041661

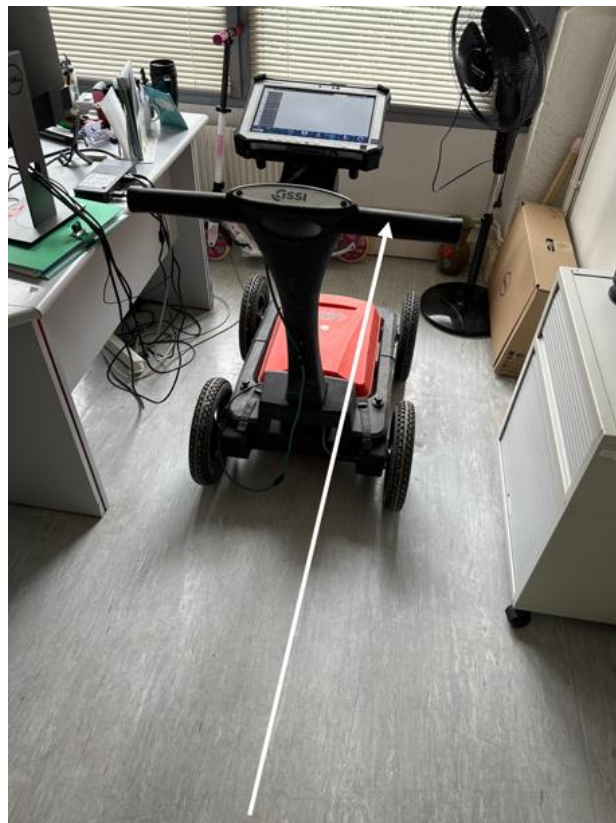
*Sondage au ferroskan PS300, radar PS1000 et géoradar*

Il n'est pas détecté d'armature dans le dallage et nous n'estimons pas la présence de voûte au droit du sondage.

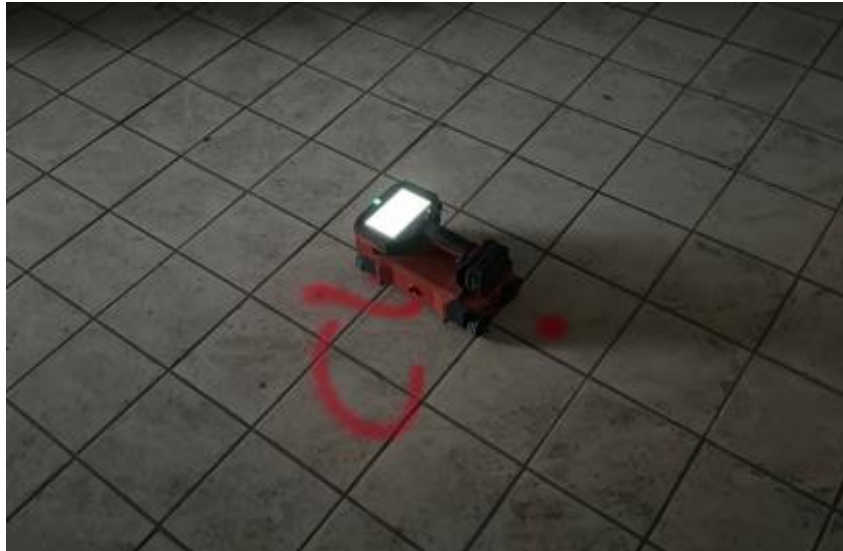
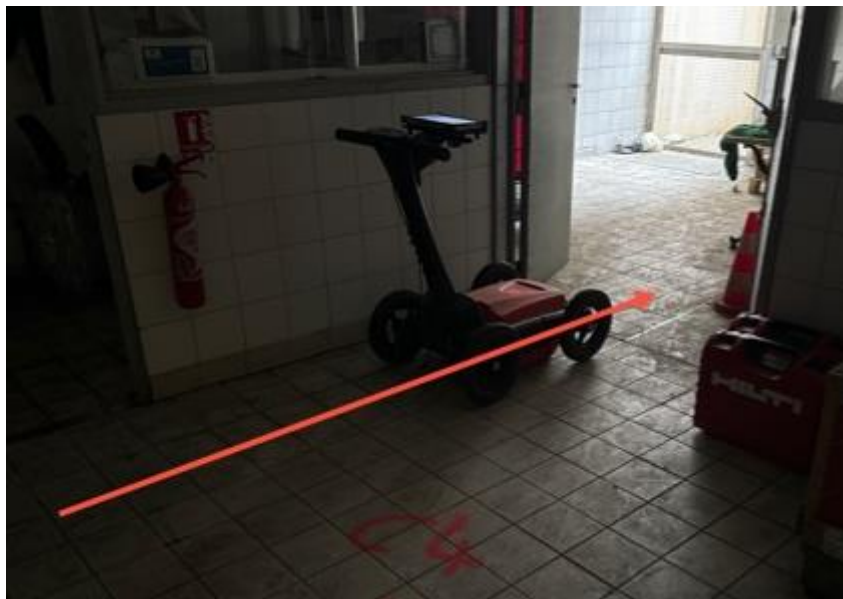
*Sondage au ferroskan PS300, radar PS1000 et géoradar*

Il n'est pas détecté d'armature dans le dallage et nous n'estimons pas la présence de voûte au droit du sondage.

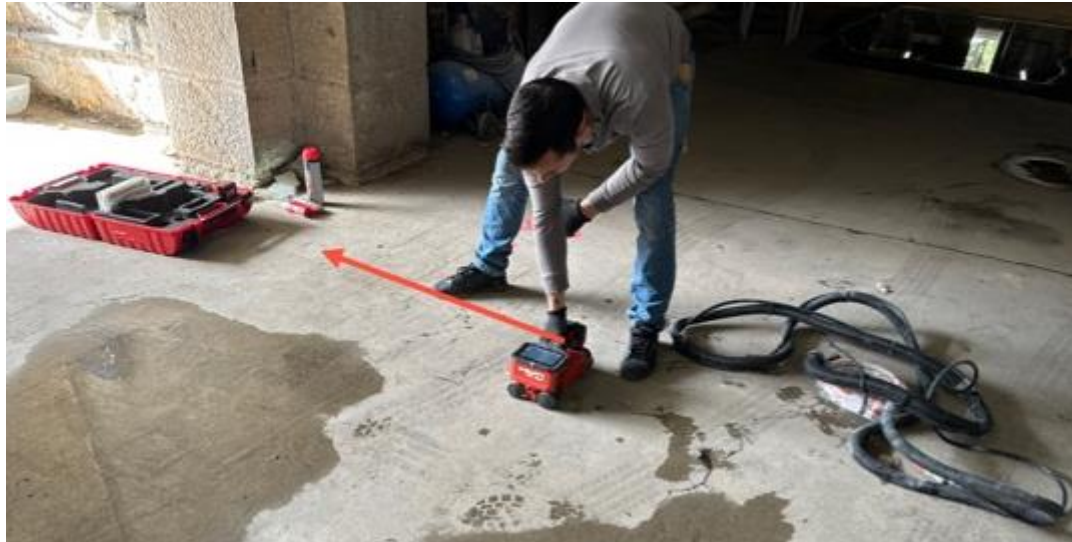
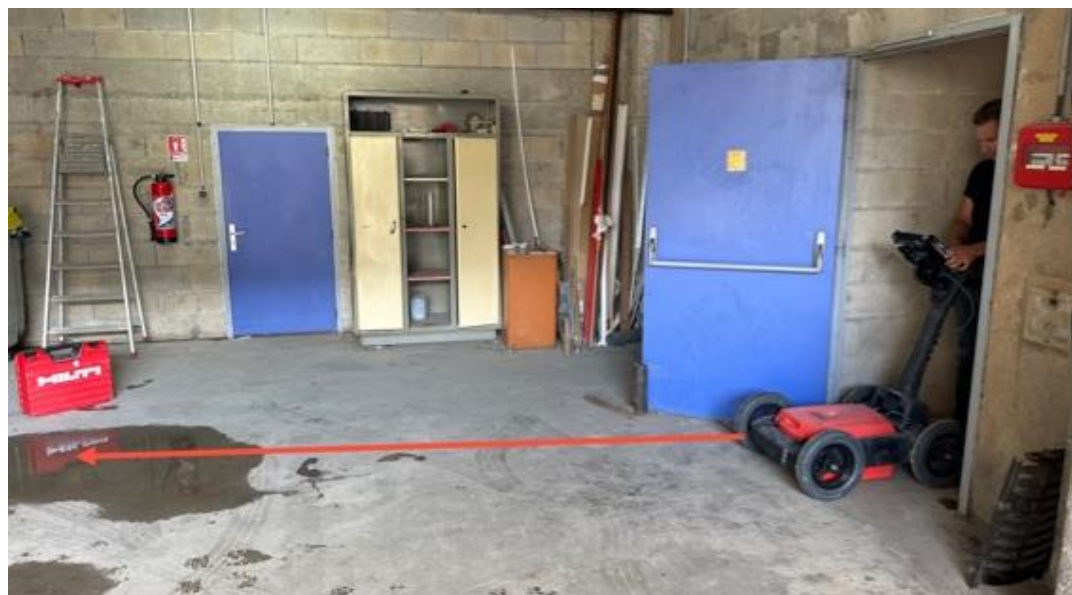
*Sondage au ferroskan PS300, radar PS1000 et géoradar*

Il n'est pas détecté d'armature dans le dallage et nous n'estimons pas la présence de voûte au droit du sondage.

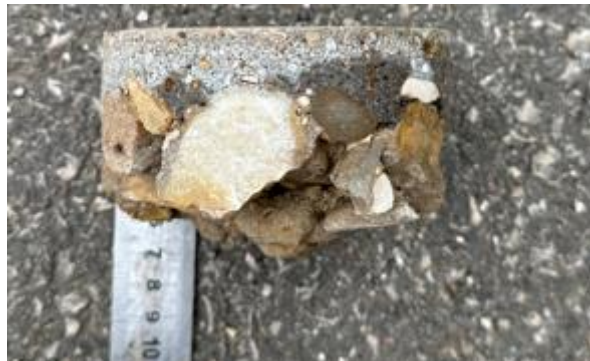
Coupe sur C6

Nous constatons au droit de notre carottage la présence de dallage composé de béton d'épaisseur 6 cm. Ce complexe n'entre pas dans le domaine d'application des DTU 13.3, en effet, seuls les dallages armés ou non armés en béton d'une épaisseur minimale de 12 cm sont visés (selon la destination).

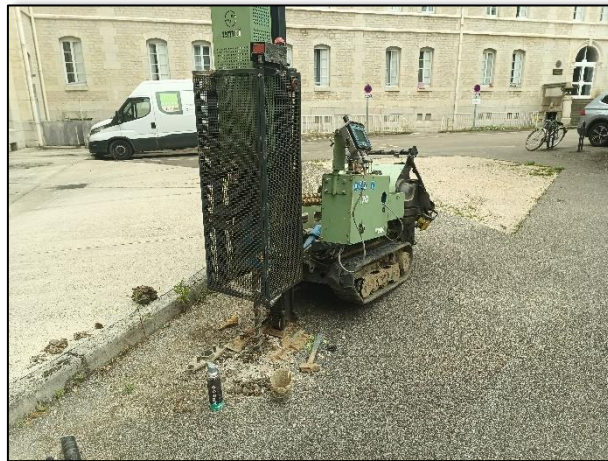
*Figure 1 - Essai au pénétromètre dynamique lourd de type B – 2/7/2024*

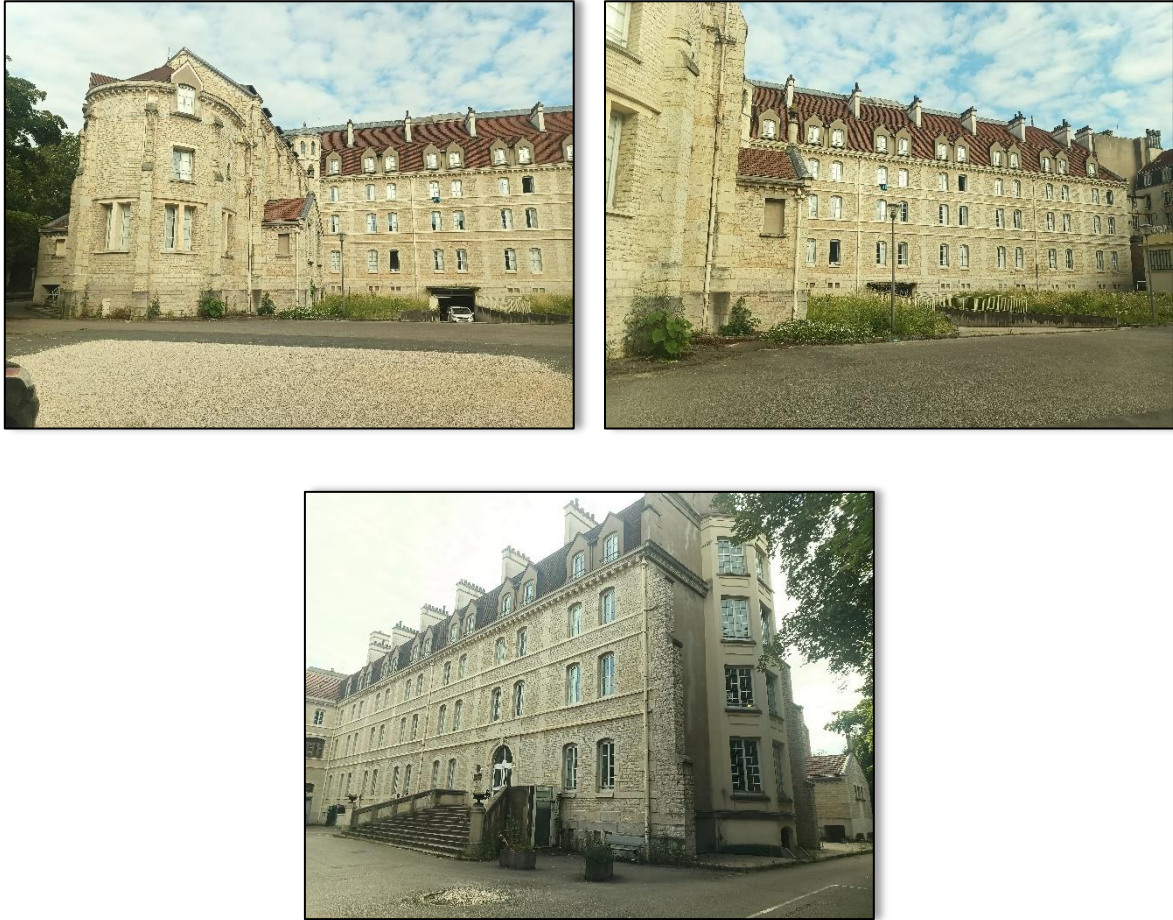
Figure 4 - Vues générales du site – 2/7/2024

Le terrain est actuellement occupé par les bâtiments du campus Maret, entourés de voiries, espaces verts etc.

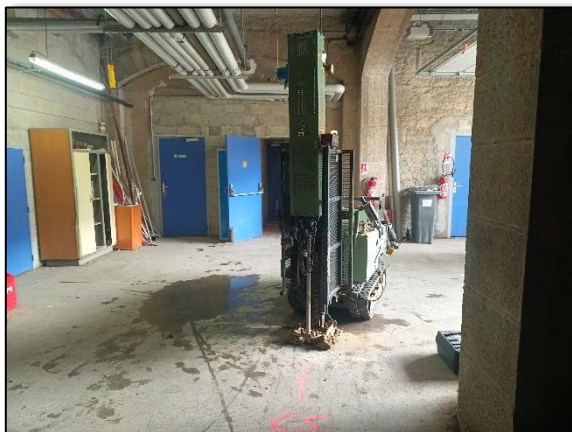
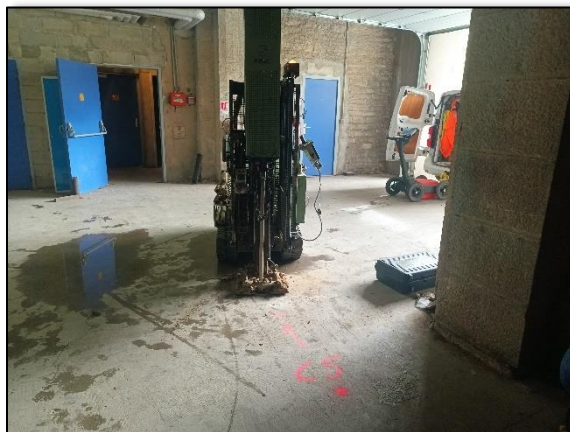
Essai – PD5 (niveau sous-sol)

2/7/2024 : Essai au pénétromètre dynamique PD5

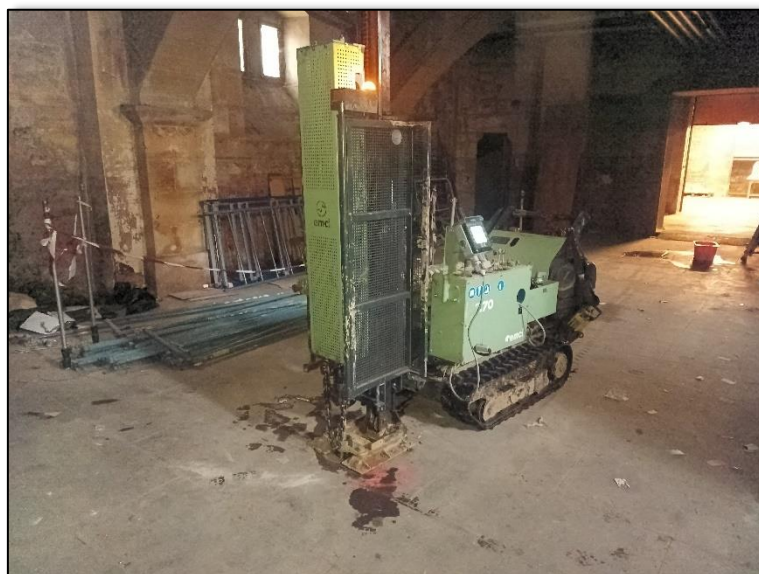
## Essai – PD6 (niveau sous-sol)

2/7/2024 : Essai au pénétromètre dynamique PD6

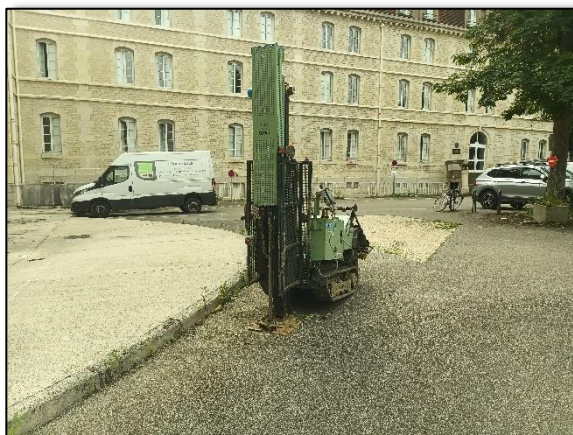
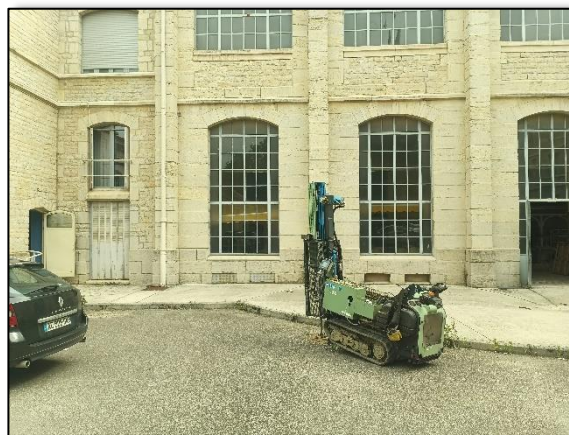
## Essai – PD7 (niveau rez-de-chaussée)

2/7/2024 : Essai au pénétromètre dynamique PD7

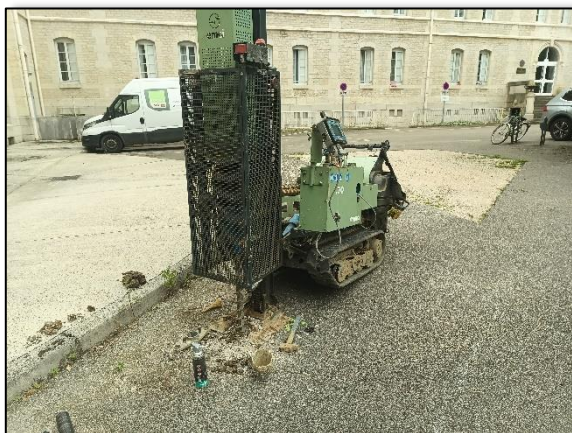
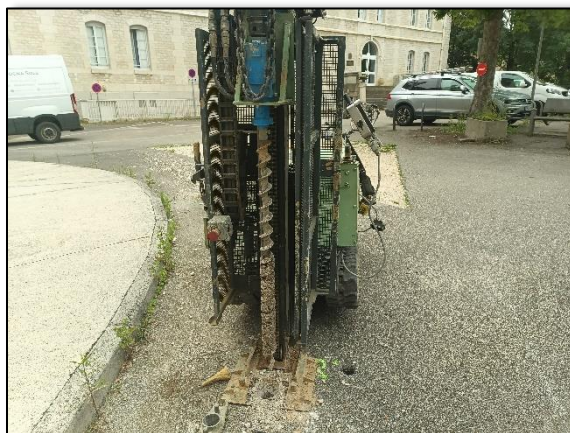
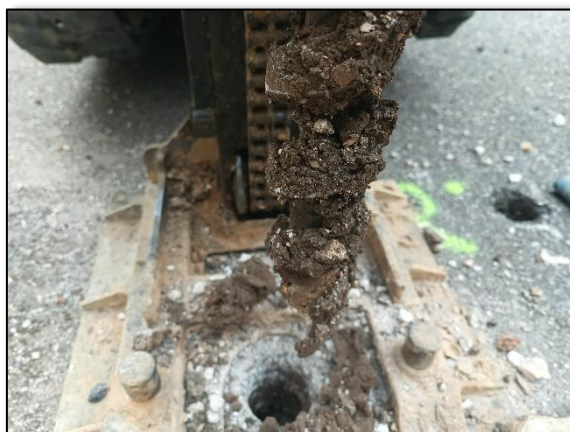
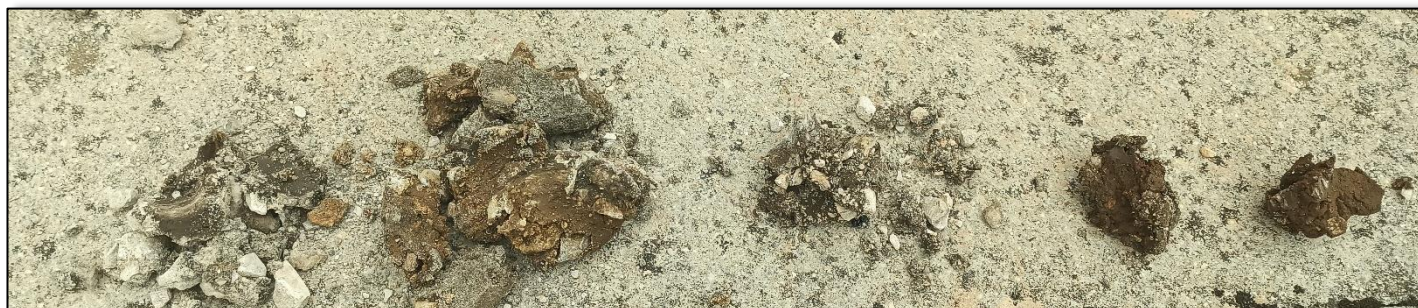
## Sondage – RG3 (niveau rez-de-chaussée)

2/7/2024 : Sondage RG3
