Rapport de mission de repérage des matériaux et produits contenant de l'amiante avant réalisation de travaux dans un immeuble bâti

Numéro de rapport (n° de tâche) : **T250368055**

Palais de justice
Cour d'Appel d'Aix en Provence
20 place de Verdun
13100 AIX-EN-PROVENCE

Nature des travaux envisagés :
 Reprise du plafond canisse de la coursive,
 Reprise de la charpente des combles
 Réfection de l'étanchéité du toit-terrasse
 Remplacement des verres de la verrière et édicule sur toit

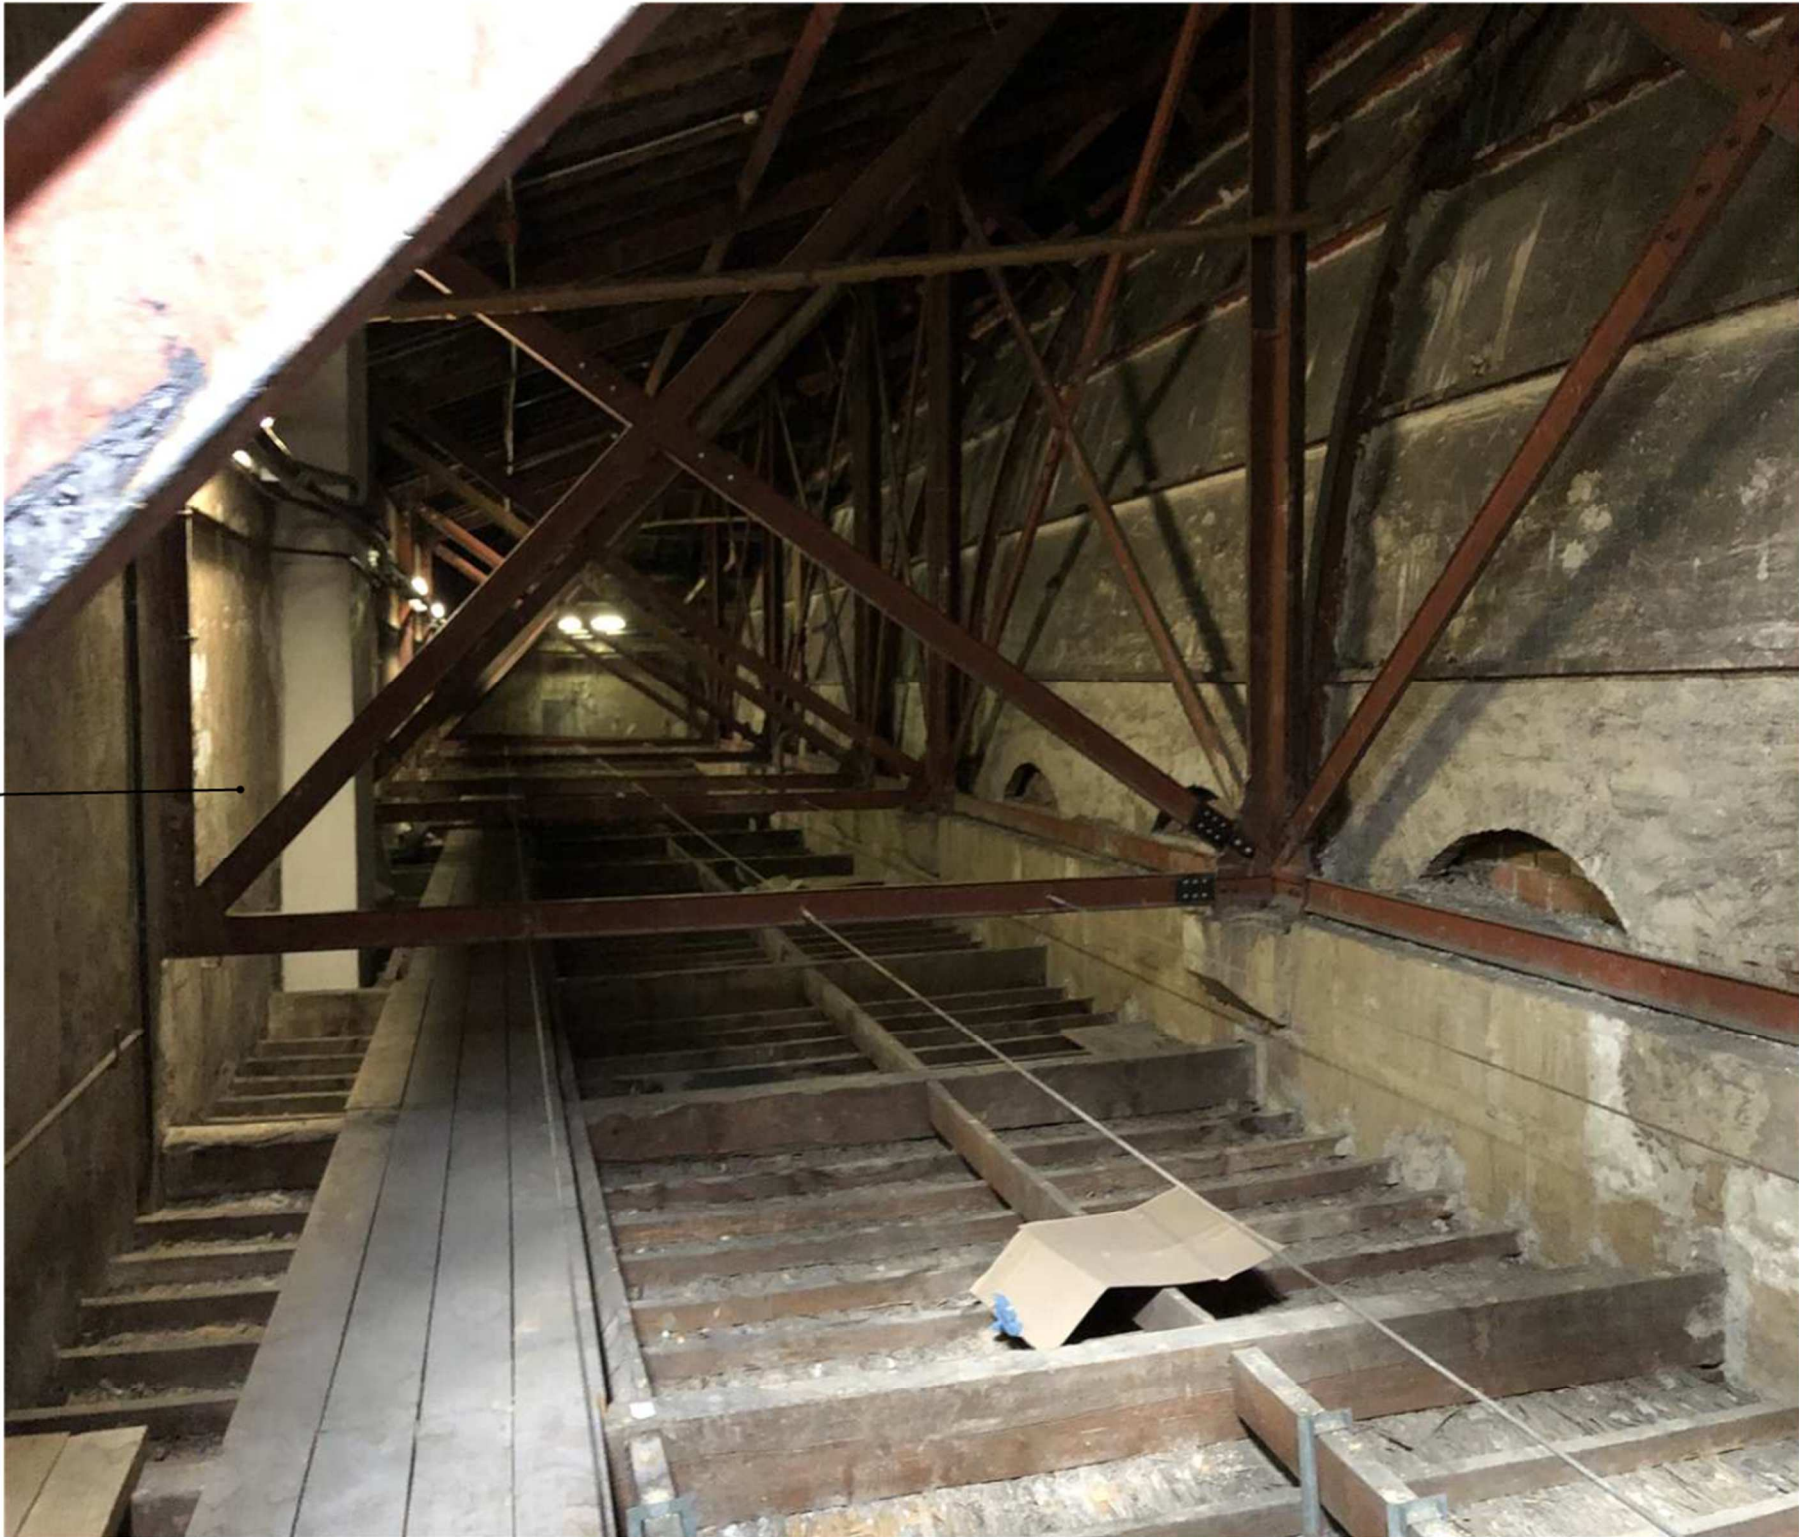
Murs périphériques

Enduit plâtre

P016:Non amianté

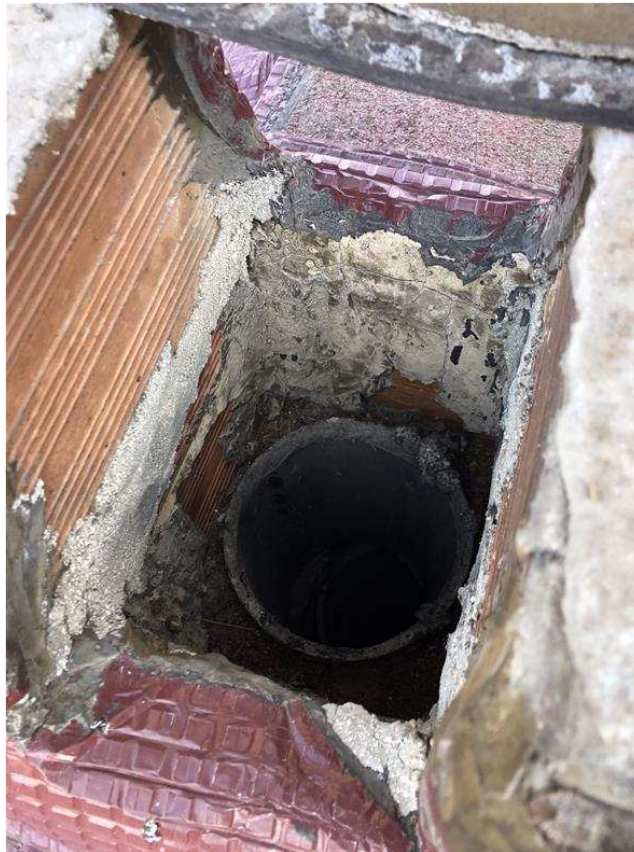
ANNEXE FICHES D'IDENTIFICATION ET DE COTATION
ELEMENT : Gaines ventilation
Emplacement

Nom du client	Numéro de dossier	Partie d'ouvrage
MINISTÈRE DE LA JUSTICE (Monsieur)	T250368055	R+4 - Toit-terrasse
Matériau	Date de prélèvement	Nom de l'opérateur
Conduits ventilation verticaux		BLANDAMOUR Wilfrid
Localisation		
Gaines ventilation		
Résultat amiante		
Présence d'amiante ()

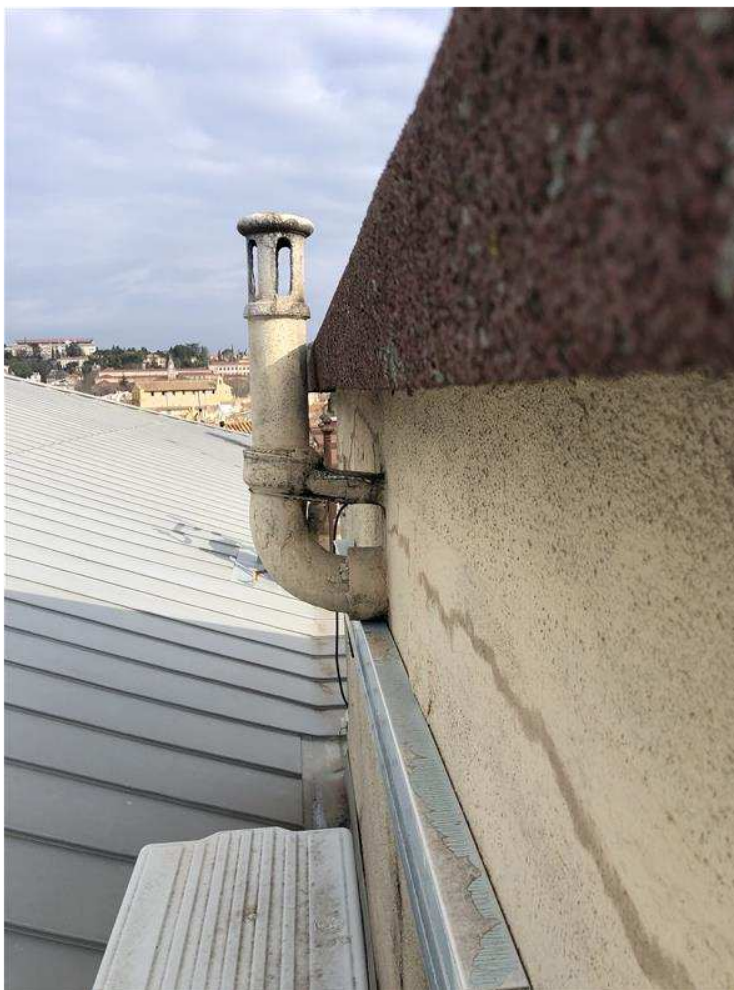
ELEMENT : Bâtiment technique ascenseur (place Verdun)
Emplacement

Nom du client	Numéro de dossier	Partie d'ouvrage
MINISTÈRE DE LA JUSTICE (Monsieur)	T250368055	R+4 - Toit-terrasse
Matériau	Date de prélèvement	Nom de l'opérateur
Conduit ventilation		BLANDAMOUR Wilfrid
Localisation		
Bâtiment technique ascenseur (place Verdun)		
Résultat amiante		
Présence d'amiante ()

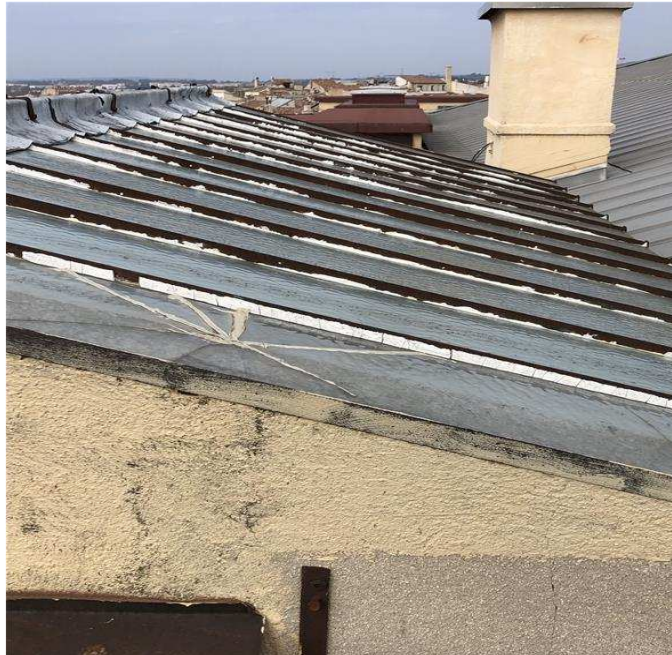
PRELEVEMENT : P001
Emplacement

Nom du client	Numéro de dossier	Partie d'ouvrage
MINISTÈRE DE LA JUSTICE (Monsieur)	T250368055	R+4 - Toit-terrasse
Matériau	Date de prélèvement	Nom de l'opérateur
Mastic vitrier	19/02/2025	BLANDAMOUR Wilfrid

Référence Couche	PV analyse Amiante	Conclusion amiante
Fr1		Fibres d'amiante non détectées

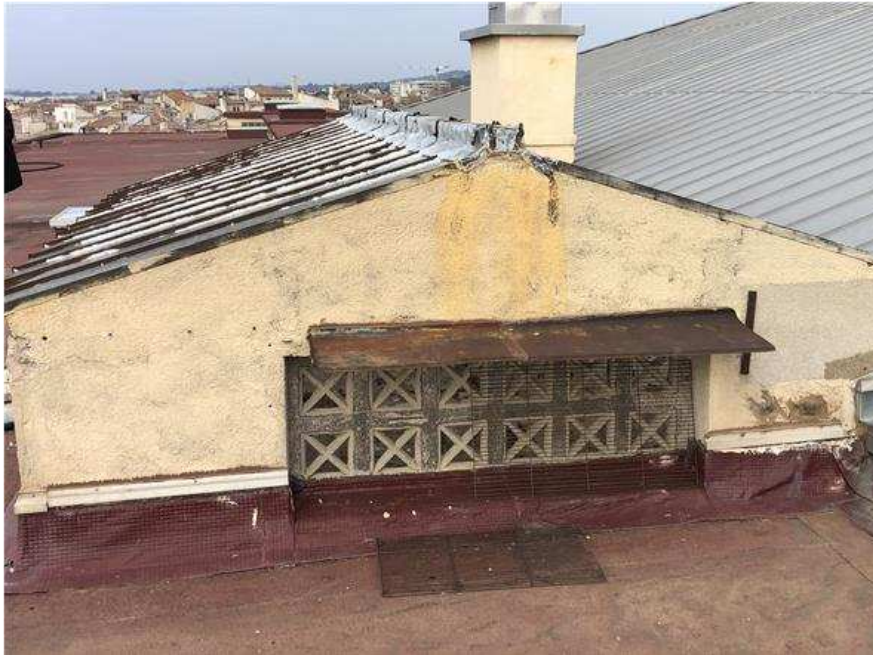
PRELEVEMENT : P002
Emplacement

Nom du client	Numéro de dossier	Partie d'ouvrage
MINISTÈRE DE LA JUSTICE (Monsieur)	T250368055	R+4 - Toit-terrasse
Matériau	Date de prélèvement	Nom de l'opérateur
Enduit murs	19/02/2025	BLANDAMOUR Wilfrid

Référence Couche	PV analyse Amiante	Conclusion amiante
Fr1		Fibres d'amiante non détectées

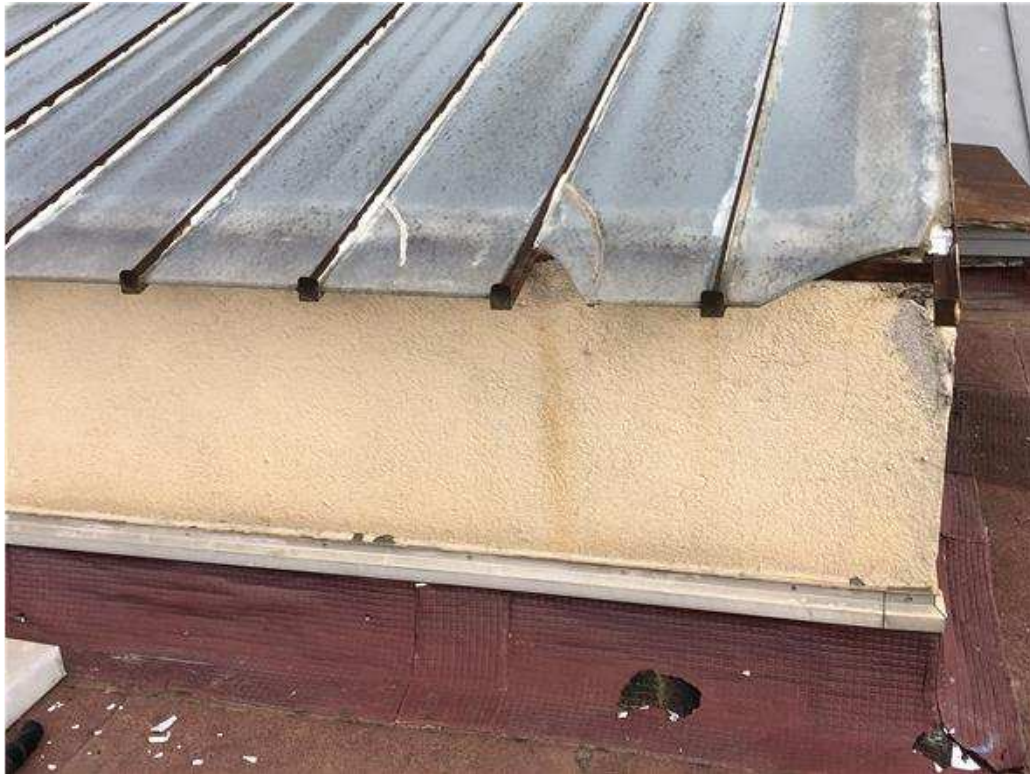
PRELEVEMENT : P003
Emplacement

Nom du client	Numéro de dossier	Partie d'ouvrage
MINISTÈRE DE LA JUSTICE (Monsieur)	T250368055	R+4 - Toit-terrasse
Matériau	Date de prélèvement	Nom de l'opérateur
Bande bitumineuse d'étanchéité (type calendrite)	19/02/2025	BLANDAMOUR Wilfrid

Référence Couche	PV analyse Amiante	Conclusion amiante
Fr1		Fibres d'amiante non détectées

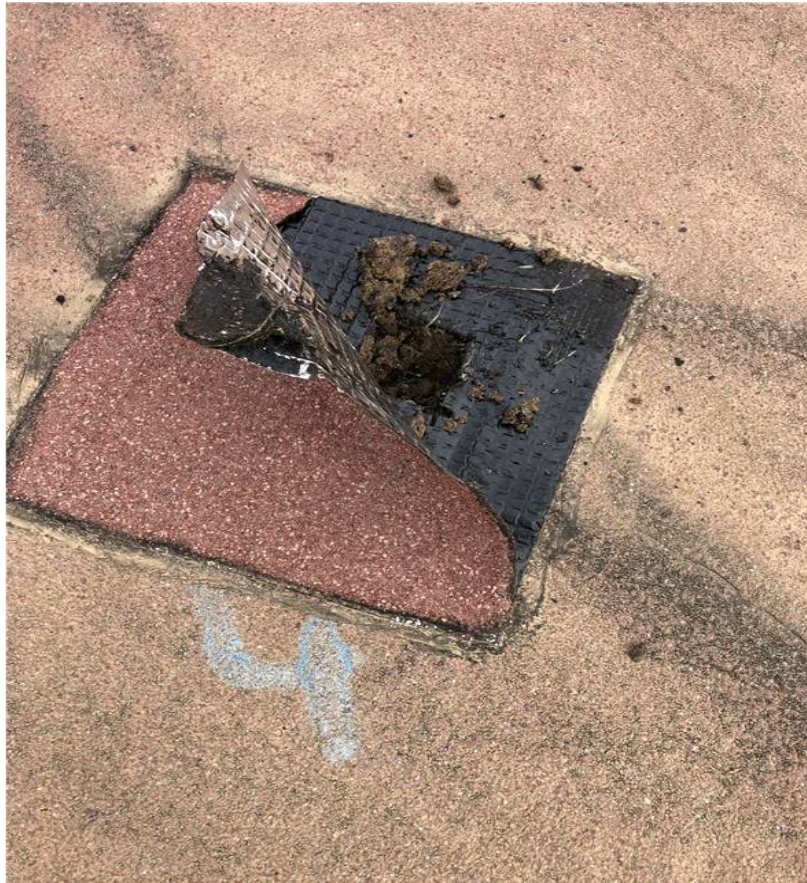
PRELEVEMENT : P004
Emplacement

Nom du client	Numéro de dossier	Partie d'ouvrage
MINISTÈRE DE LA JUSTICE (Monsieur)	T250368055	R+4 - Toit-terrasse
Matériau	Date de prélèvement	Nom de l'opérateur
Relevé d'étanchéité	19/02/2025	BLANDAMOUR Wilfrid

Référence Couche	PV analyse Amiante	Conclusion amiante
Fr1		Fibres d'amiante non détectées

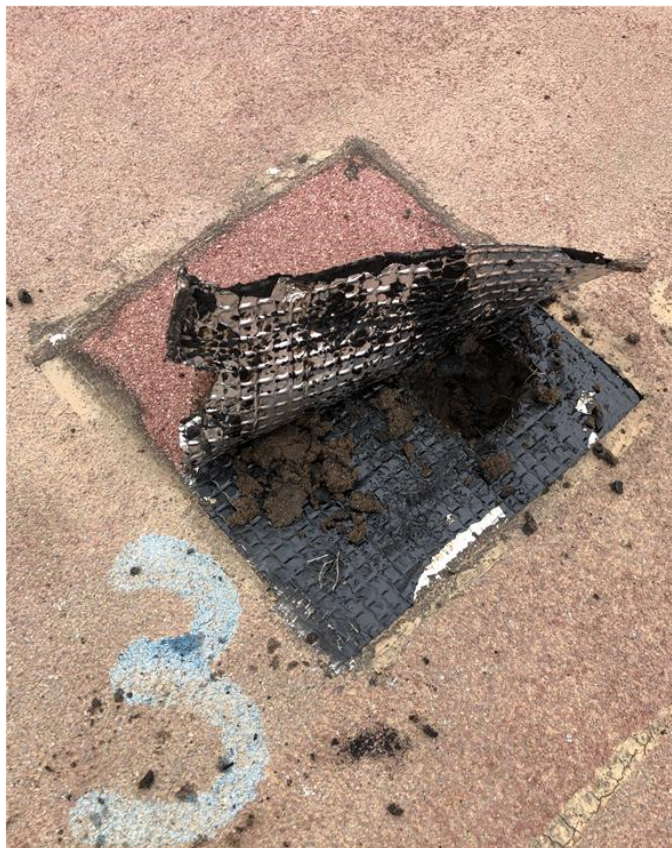
PRELEVEMENT : P005
Emplacement

Nom du client	Numéro de dossier	Partie d'ouvrage
MINISTÈRE DE LA JUSTICE (Monsieur)	T250368055	R+4 - Toit-terrasse
Matériau	Date de prélèvement	Nom de l'opérateur
Relevé d'étanchéité	19/02/2025	BLANDAMOUR Wilfrid

Résultat amiante
Absence d'amiante
DESCRIPTION DU PRELEVEMENT :
Objet :

Relevé d'étanchéité

Référence Couche	Description visuelle
Fr1	Matériau bitumineux noir avec aluminium avec couche en toile

Référence Couche	PV analyse Amiante	Conclusion amiante
Fr1		Fibres d'amiante non détectées

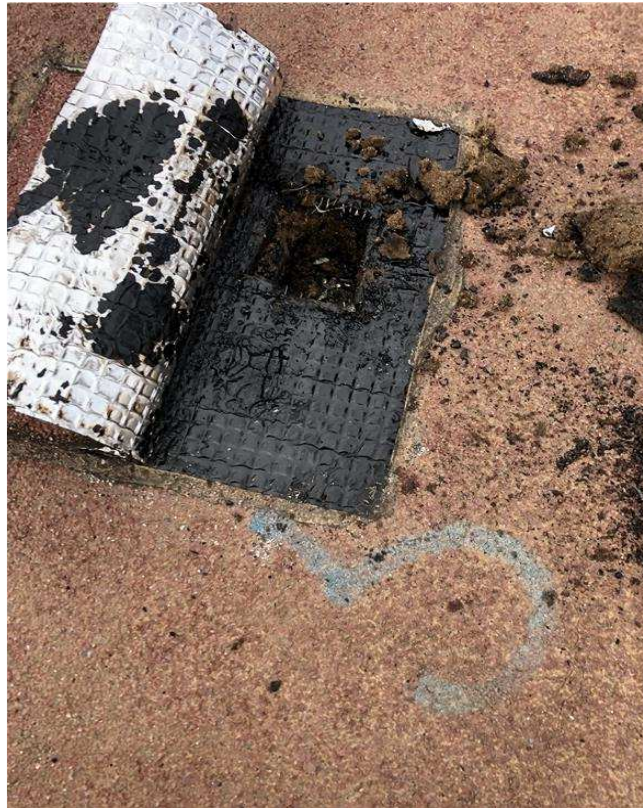
PRELEVEMENT : P006
Emplacement

Nom du client	Numéro de dossier	Partie d'ouvrage
MINISTÈRE DE LA JUSTICE (Monsieur)	T250368055	R+4 - Toit-terrasse
Matériau	Date de prélèvement	Nom de l'opérateur
Relevé d'étanchéité	19/02/2025	BLANDAMOUR Wilfrid

Référence Couche	PV analyse Amiante	Conclusion amiante
Fr1		Fibres d'amiante non détectées
Fr2		Fibres d'amiante non détectées

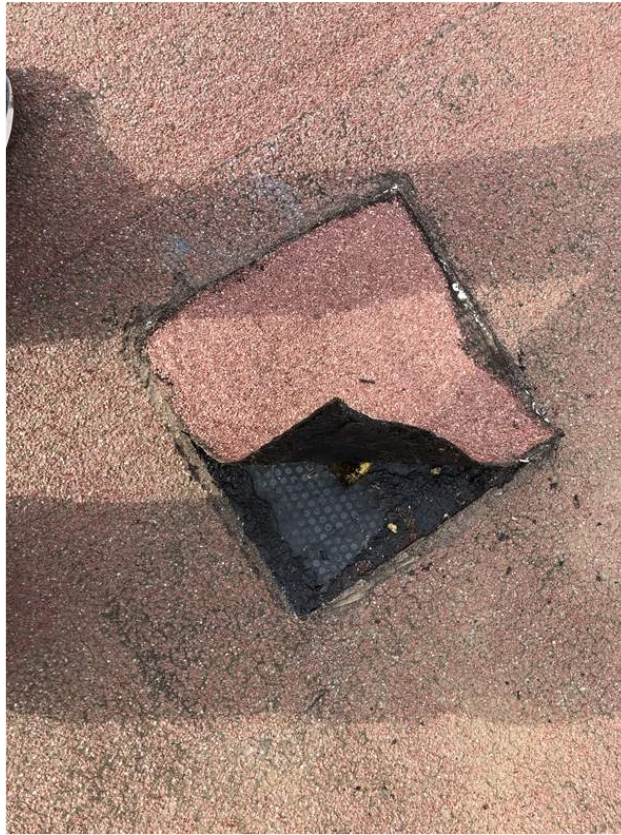
PRELEVEMENT : P007
Emplacement

Nom du client	Numéro de dossier	Partie d'ouvrage
MINISTÈRE DE LA JUSTICE (Monsieur)	T250368055	R+4 - Toit-terrasse
Matériau	Date de prélèvement	Nom de l'opérateur
Relevé d'étanchéité	19/02/2025	BLANDAMOUR Wilfrid

Référence Couche	PV analyse Amiante	Conclusion amiante
Fr1		Fibres d'amiante non détectées

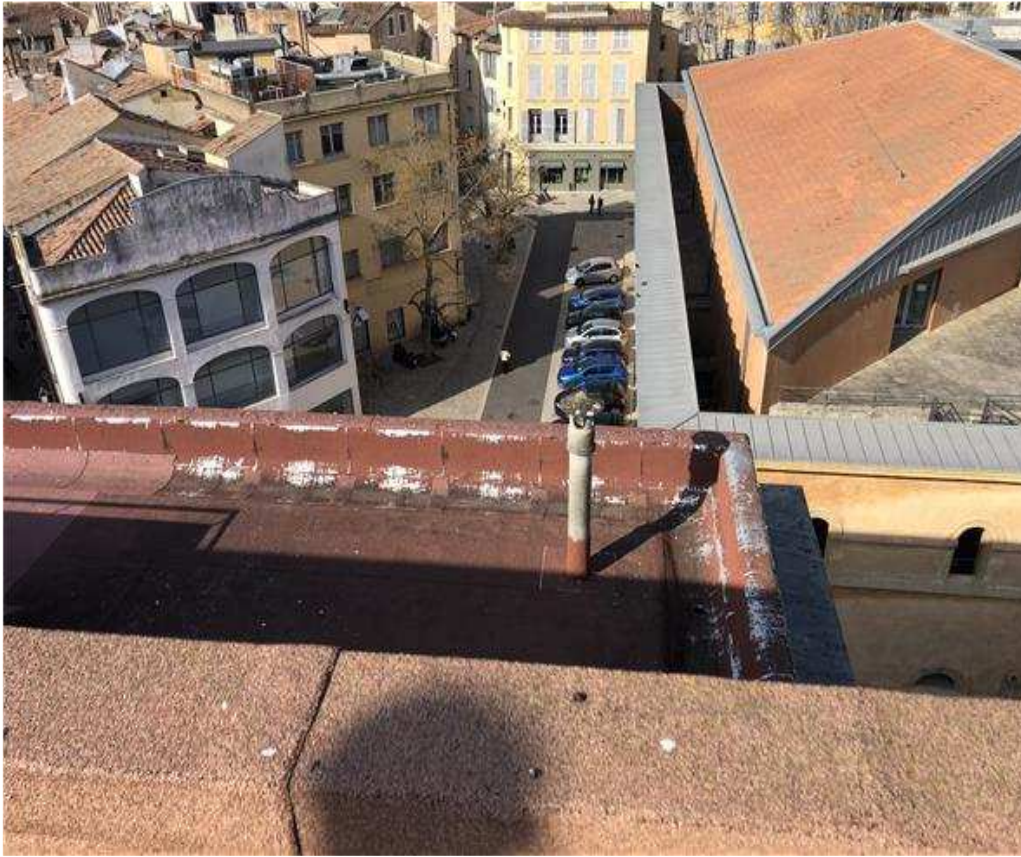
PRELEVEMENT : P008
Emplacement

Nom du client	Numéro de dossier	Partie d'ouvrage
MINISTÈRE DE LA JUSTICE (Monsieur)	T250368055	R+4 - Toit-terrasse
Matériau	Date de prélèvement	Nom de l'opérateur
Bande bitumineuse (type calendrite)	19/02/2025	BLANDAMOUR Wilfrid
Localisation		
Chéneaux étanchéité		
Résultat amiante		
Absence d'amiante		
DESCRIPTION DU PRELEVEMENT :		
Objet		
Bande bitumineuse (type calendrite)		
DETAIL DES COUCHES DU PRELEVEMENT :		
Référence Couche	Description visuelle	
Fr1	Matériau bitumineux noir avec aluminium	
DETAIL DES RESULTATS :		
Référence Couche	PV analyse Amiante	Conclusion amiante
Fr1		Fibres d'amiante non détectées

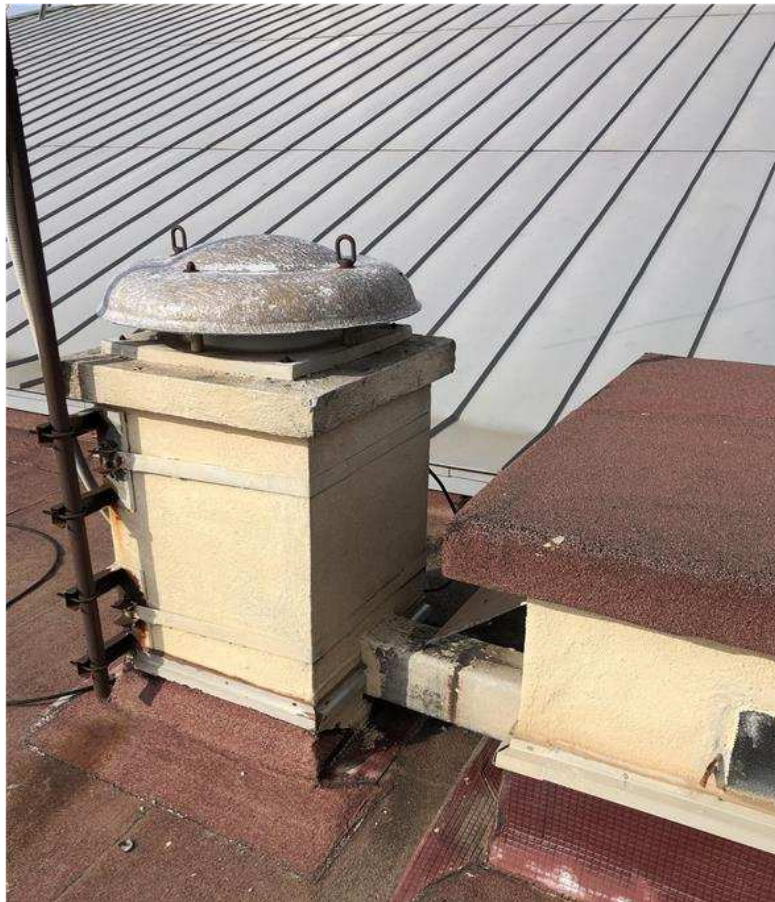
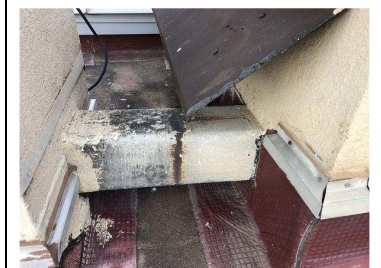
PRELEVEMENT : P010
Emplacement

Nom du client	Numéro de dossier	Partie d'ouvrage
MINISTÈRE DE LA JUSTICE (Monsieur)	T250368055	R+4 - Toit-terrasse
Matériau	Date de prélèvement	Nom de l'opérateur
Amiante-ciment	19/02/2025	BLANDAMOUR Wilfrid
Localisation		
Gaine ventilation verticale		
Résultat amiante		
Présence d'amiante (Fibres d'amiante de type chrysotile)

Objet :
Amiante-ciment

Référence Couche	Description visuelle
Fr1	Matériau compact gris avec fibres

Référence Couche	PV analyse Amiante	Conclusion amiante
Fr1		Fibres d'amiante de type chrysotile

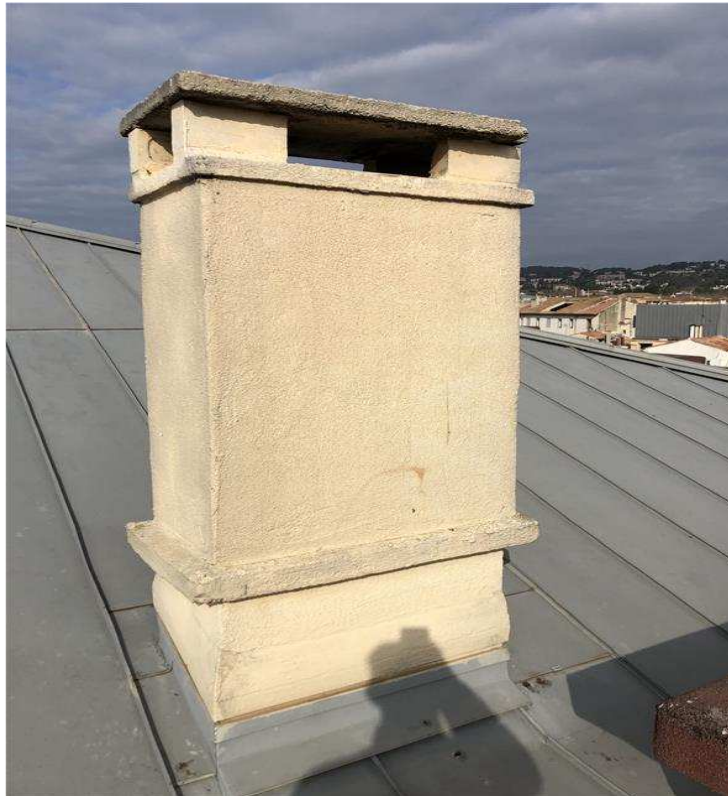
PRELEVEMENT : P011
Emplacement

Nom du client	Numéro de dossier	Partie d'ouvrage
MINISTÈRE DE LA JUSTICE (Monsieur)	T250368055	R+4 - Toit-terrasse
Matériau	Date de prélèvement	Nom de l'opérateur
Enduit crépi	19/02/2025	BLANDAMOUR Wilfrid
Localisation		
Cheminées, gaines ventilation		
Résultat amiante		
Absence d'amiante

Référence Couche	PV analyse Amiante	Conclusion amiante
Fr1		Fibres d'amiante non détectées

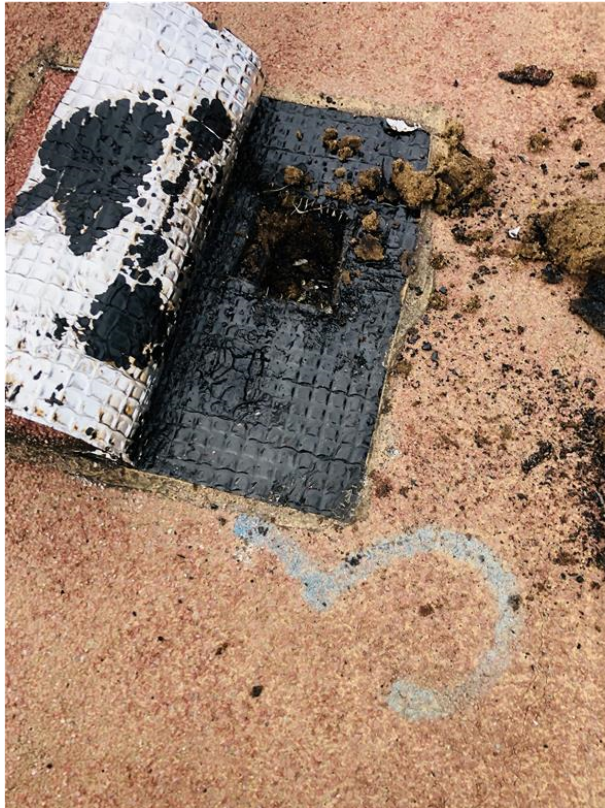
PRELEVEMENT : P012
Emplacement

Nom du client	Numéro de dossier	Partie d'ouvrage
MINISTÈRE DE LA JUSTICE (Monsieur)	T250368055	R+4 - Toit-terrasse
Matériau	Date de prélèvement	Nom de l'opérateur
Relevé d'étanchéité	19/02/2025	BLANDAMOUR Wilfrid
Localisation		
Etanchéité (rue Montclar)		
Résultat amiante		
Absence d'amiante

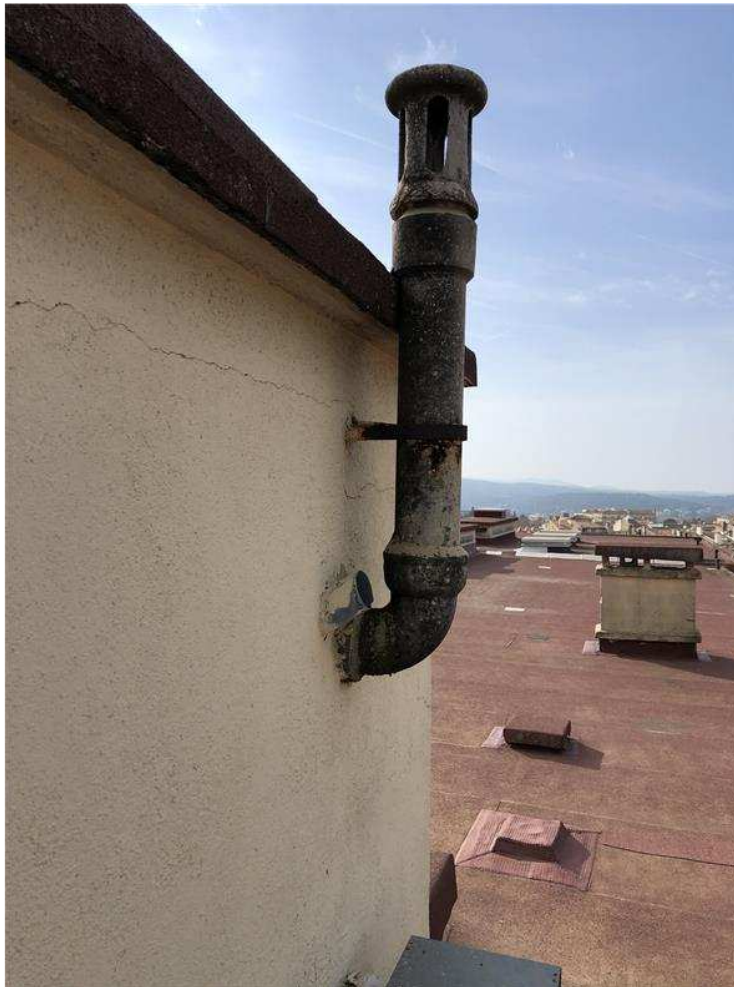
PRELEVEMENT : P013

Nom du client	Numéro de dossier	Partie d'ouvrage
MINISTÈRE DE LA JUSTICE (Monsieur)	T250368055	R+4 - Toit-terrasse
Matériau	Date de prélèvement	Nom de l'opérateur
Conduit ventilation	19/02/2025	BLANDAMOUR Wilfrid

Référence Couche	PV analyse Amiante	Conclusion amiante
Fr1		Fibres d'amiante de type chrysotile

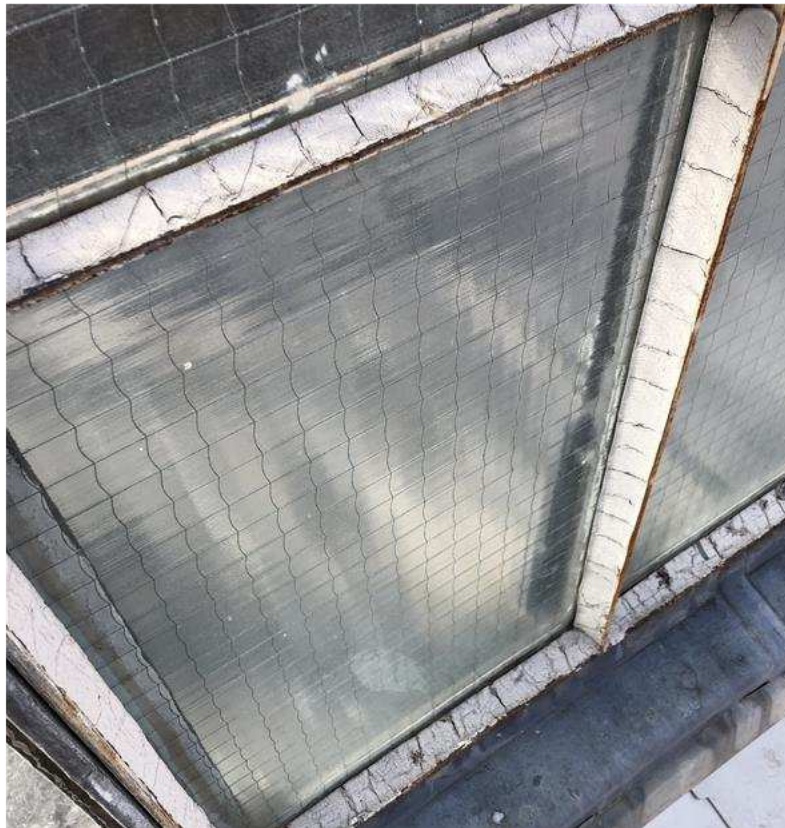
PRELEVEMENT : P014
Emplacement

Nom du client	Numéro de dossier	Partie d'ouvrage
MINISTÈRE DE LA JUSTICE (Monsieur)	T250368055	R+3 - Verrière de toiture
Matériau	Date de prélèvement	Nom de l'opérateur
Mastic vitrier extérieur	19/02/2025	BLANDAMOUR Wilfrid

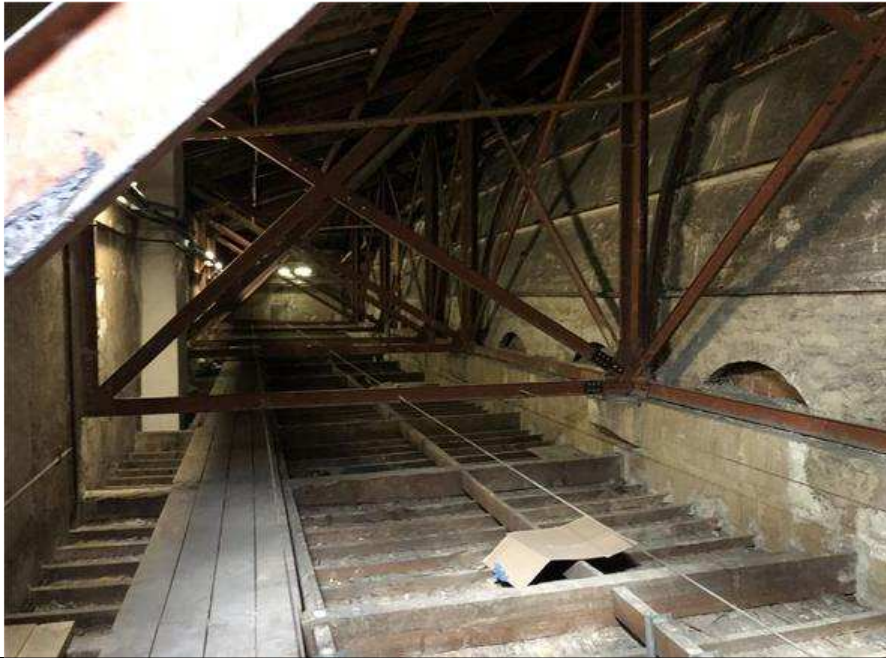
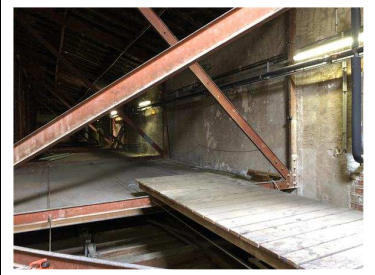
PRELEVEMENT : P016

Nom du client	Numéro de dossier	Partie d'ouvrage
MINISTÈRE DE LA JUSTICE (Monsieur)	T250368055	R+2 - Combles
Matériau	Date de prélèvement	Nom de l'opérateur
Enduit plâtre	19/02/2025	BLANDAMOUR Wilfrid
Localisation		
Murs périphériques		
Résultat amiante		
Absence d'amiante

Objet :
Enduit plâtre

Référence Couche	Description visuelle
Fr1	Peinture non séparable + enduit beige en vrac non séparable

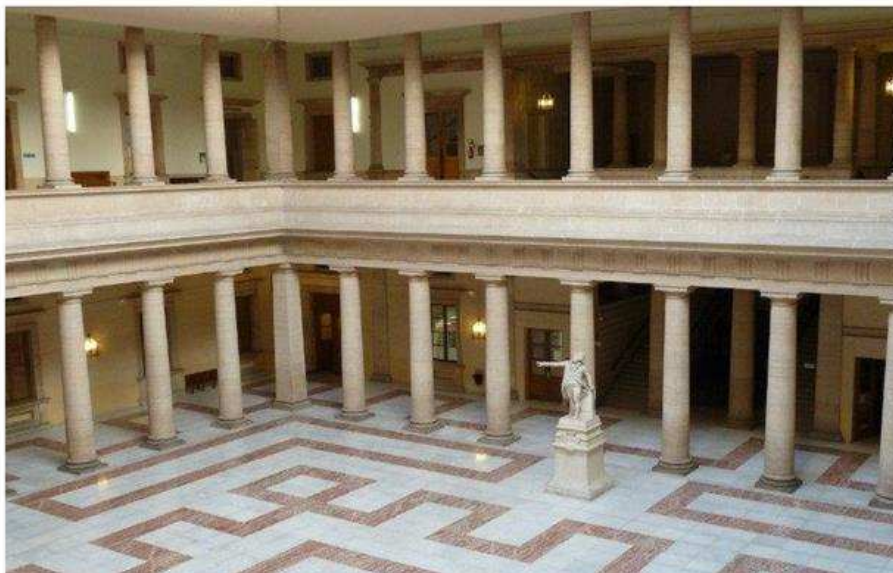
1. Présentation du bâtiment

Le palais Verdun est un bâtiment construit entre 1776 et 1822 sur deux niveaux, hors surélévations et selon un plan carré.

L'ensemble des salles sont distribuées par deux galeries à colonnade. L'accès à l'étage supérieur se fait par un escalier monumental.

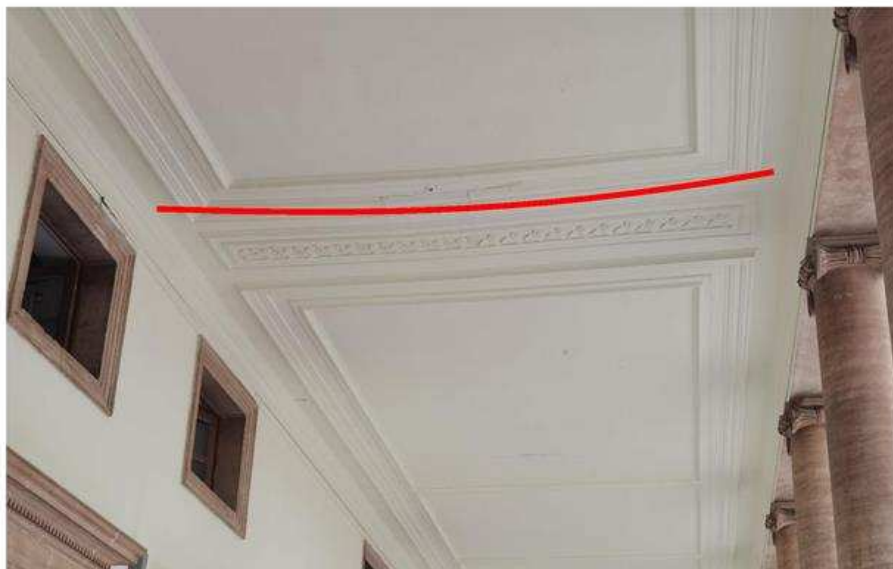
En septembre 2023, des morceaux de staff se décollent et tombent dans la coursive du 1^{er} étage.

On observe par ailleurs un cintrage important des décors en staff. Ces désordres proviennent des combles où les lattis-plâtres et les canisses sont décollés des poutres. Un bureau d'études structure et un cabinet d'architecture ont été mandatés afin de définir l'origine de ces désordres et proposer des solutions pour y remédier.

L'état sanitaire constaté permet d'envisager une opération de consolidation des plafonds plâtre, étroitement liée aux renforcements de la charpente bois du plafond. Cette consolidation devra permettre de réparer les fissures apparentes et éviter une nouvelle dégradation, reprendre ou remplacer les éléments détériorés et remettre en état les plafonds de la coursive. L'annexe 1 propose une liste d'intervention sur ces canisses-plâtre.

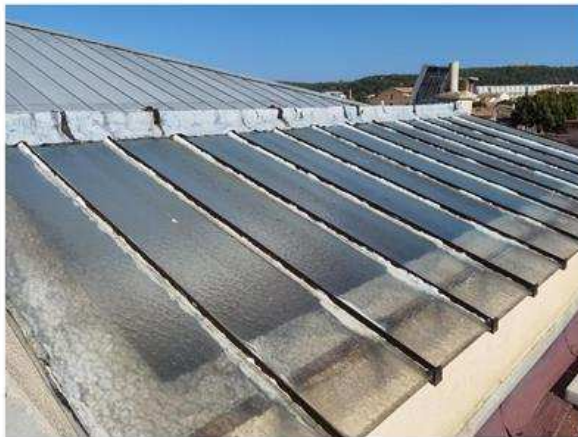
L'un des édicules situé sur la toiture nécessite un changement complet de sa toiture actuellement composée en verre et en plomb.
