Rapport de mission de repérage des matériaux et produits contenant de l'amiante avant réalisation de travaux

057
Aéroport Militaire du Raizet – Bâtiments 057
rue Ernest Pallas
97139 LES ABYMES

Périmètre des travaux : Aéroport du Raizet - Bât 057.

Nature des travaux : Rénovation complète.

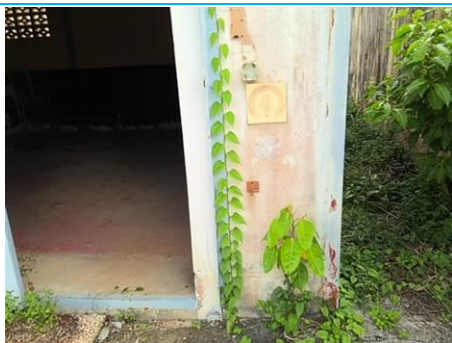
Matériaux : Z01 - Facades extérieures - Mur - Enduit + peinture
Prélèvement : P001
Description : enduit + peinture
Localisation : Parties extérieures - Sud
Résultat : Absence d'amiante

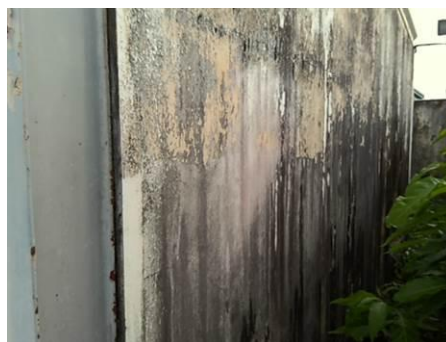
Matériaux : Z01 - Facades extérieures - Mur - Enduit + peinture
Prélèvement : P002
Description : enduit + peinture
Localisation : Parties extérieures - Est
Résultat : Absence d'amiante

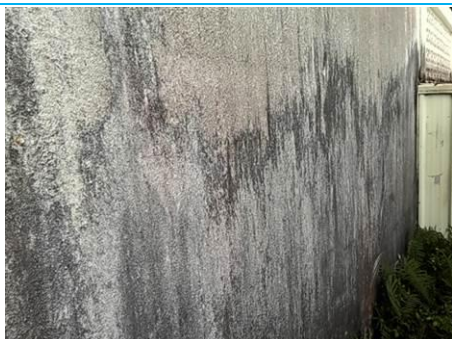
Matériaux : Z01 - Facades extérieures - Mur - Enduit + peinture
Prélèvement : P003
Description : enduit + peinture
Localisation : Parties extérieures - Nord
Résultat : Absence d'amiante

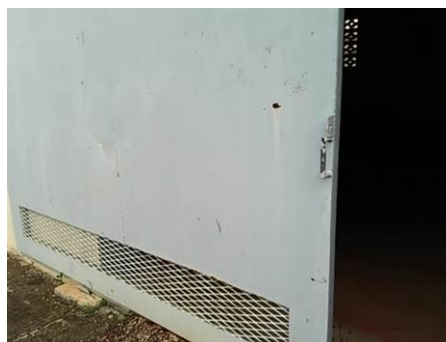
Matériaux : Z02 - Facades extérieures - Porte - Peinture sur porte
Prélèvement : P004
Description : peinture
Localisation : Place 8, 7
Résultat : Absence d'amiante

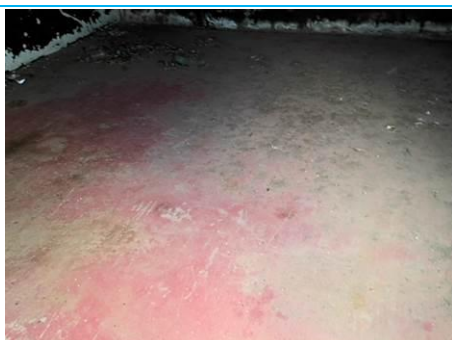
Matériaux : Z03 - Place 8,7,6,5 - Sol - Chappe
Prélèvement : P005
Description : chappe + peinture
Localisation : Place 8, 7
Résultat : Absence d'amiante

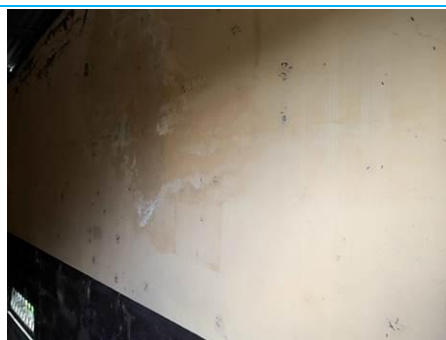
Matériaux : Z04 - Place 8,7,6,5 - Mur - Enduit + peinture
Prélèvement : P006
Description : enduit + peinture
Localisation : Place 8, 7
Résultat : Absence d'amiante

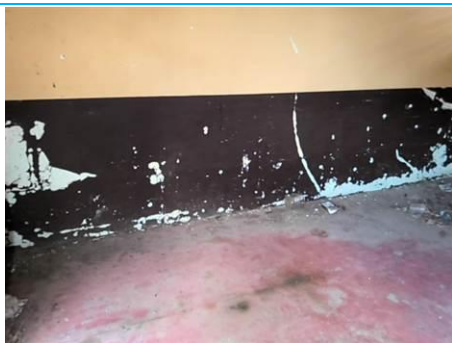
Matériaux : Z04 - Place 8,7,6,5 - Mur - Enduit + peinture
Prélèvement : P007
Description : enduit + peinture
Localisation : Place 8, 7
Résultat : Absence d'amiante

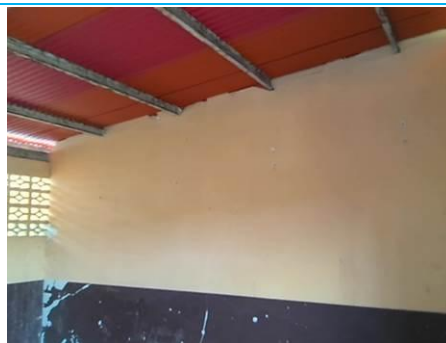
Matériaux : Z04 - Place 8,7,6,5 - Mur - Enduit + peinture
Prélèvement : P008
Description : enduit + peinture
Localisation : Place 6, 5
Résultat : Absence d'amiante

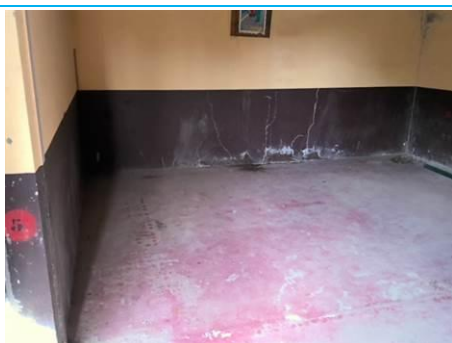
Matériaux : Z04 - Place 8,7,6,5 - Mur - Enduit + peinture
Prélèvement : P009
Description : enduit + peinture
Localisation : Place 6, 5
Résultat : Absence d'amiante

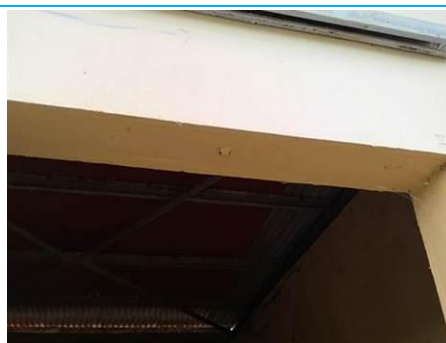
Matériaux : Z05 - Place 8,7,6,5 - Poutre - enduit + peinture
Prélèvement : P010
Description : enduit + peinture
Localisation : Place 6, 5
Résultat : Absence d'amiante

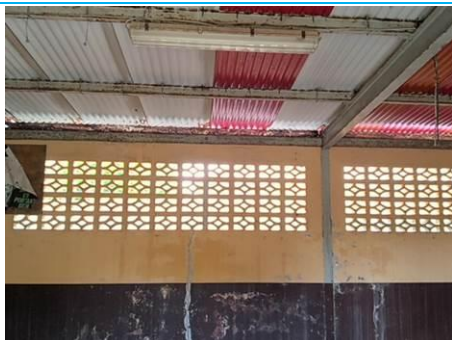
Matériaux : Z06 - Place 7,6 - Élément Préfabriqué - Enduit + peinture
Prélèvement : P011
Description : enduit + peinture
Localisation : Place 6, 5
Résultat : Absence d'amiante

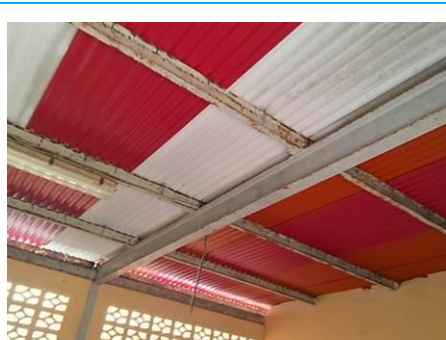
Matériaux : Z07 - Place 8,7,6,5 - Charpente métallique - Peinture
Prélèvement : P012
Description : peinture
Localisation : Place 6, 5
Résultat : Absence d'amiante

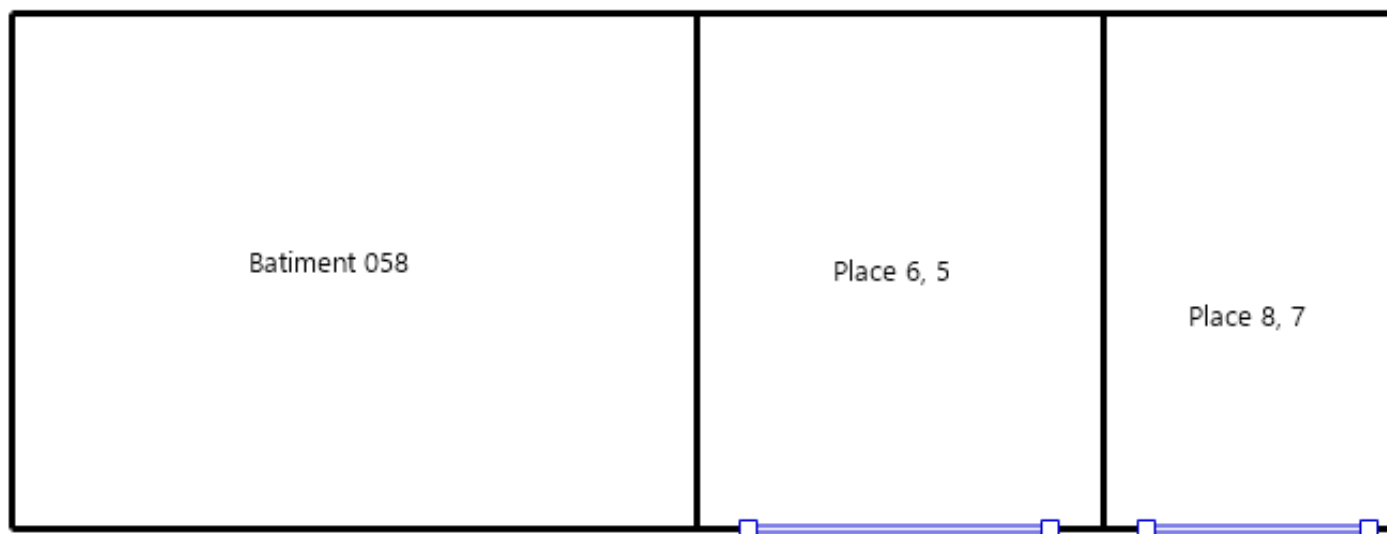
057 - Aéroport Militaire du Raizet – Bâtiments 057

Plan de repérage des prélèvements ayant fait suite aux inspections visuelles et aux sondages

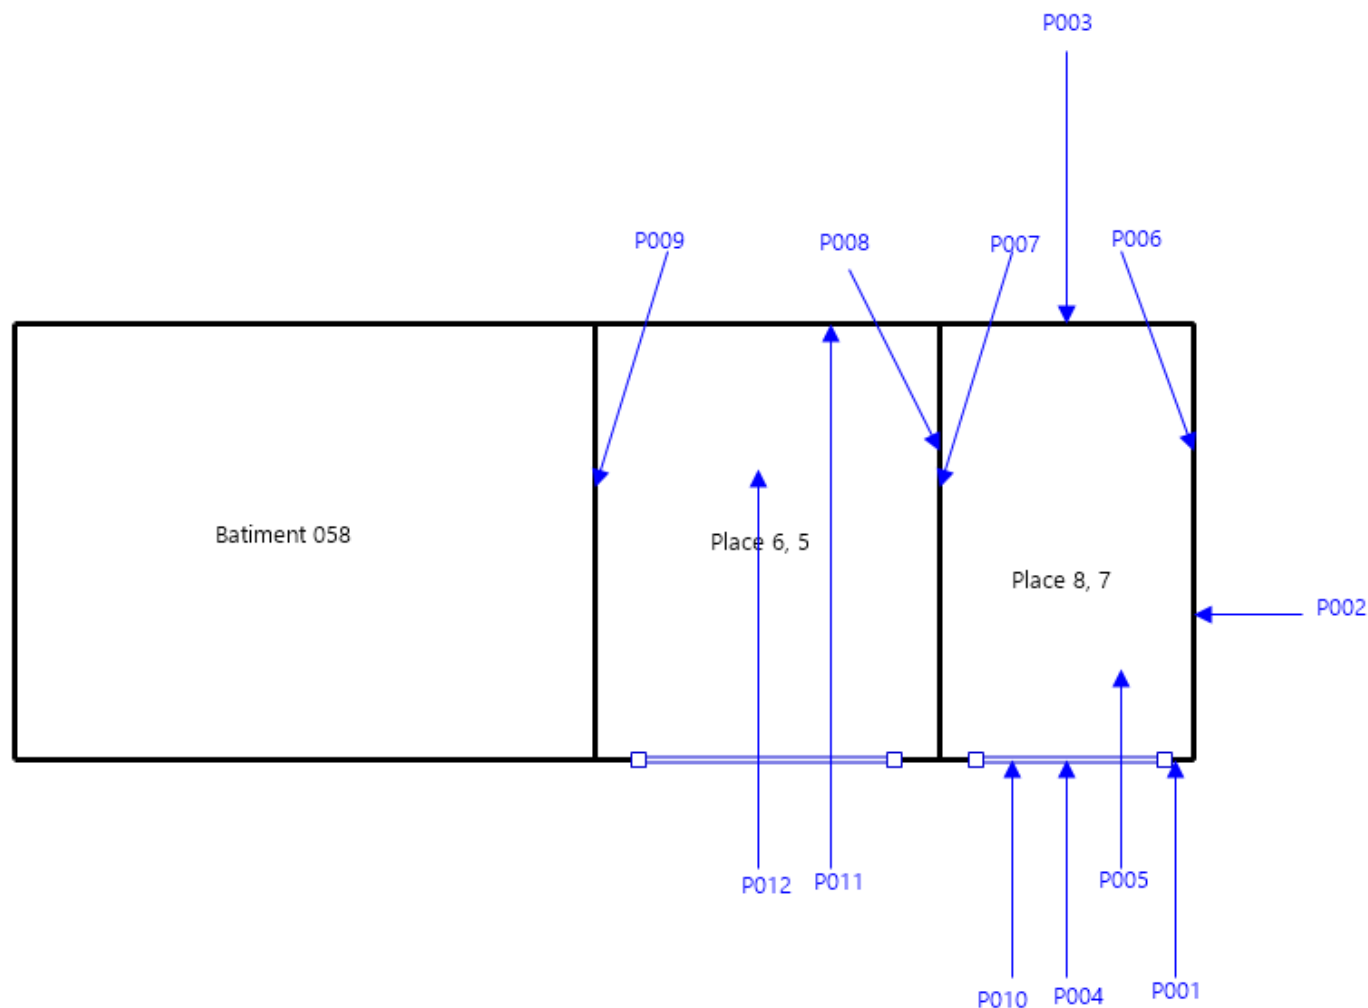
Plan de repérage des prélèvements contenant de l'amiante suite aux analyses en laboratoire

057 - Aéroport Militaire du Raizet – Bâtiments 057 : Absence d'amiante
