# Rapport de mission de repérage des matériaux et produits contenant de l'amiante avant réalisation de travaux

058  
Aéroport Militaire du Raizet – Bâtiment 058  
rue Ernest Pallas  
97139 LES ABYMES

**Référence du dossier :** 2025-0327

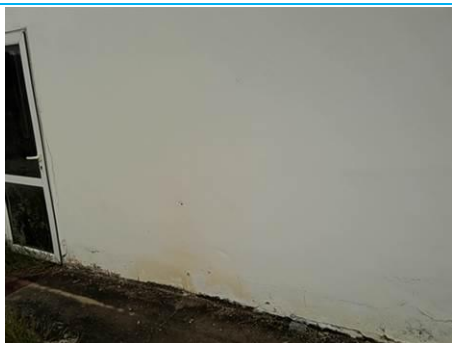
Matériaux : Z01 - Facades extérieures - Mur - Enduit + peinture  
Prélèvement : P001  
Description : enduit + peinture  
Localisation : Parties extérieures - Facade Sud  
Résultat : Absence d'amiante

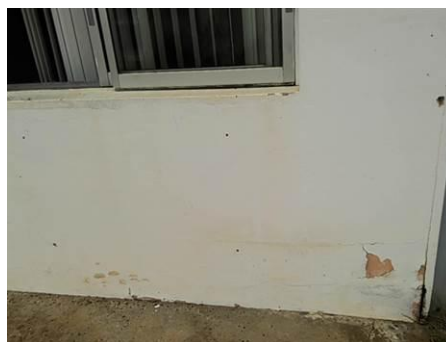
Matériaux : Z01 - Facades extérieures - Mur - Enduit + peinture  
Prélèvement : P002  
Description : enduit + peinture  
Localisation : Parties extérieures - ouest  
Résultat : Absence d'amiante

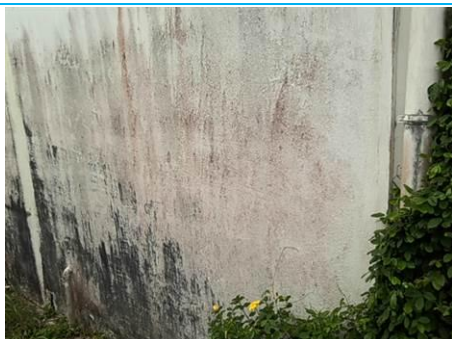
Matériaux : Z01 - Facades extérieures - Mur - Enduit + peinture  
Prélèvement : P003  
Description : enduit + peinture  
Localisation : Parties extérieures - Facade Nord  
Résultat : Absence d'amiante

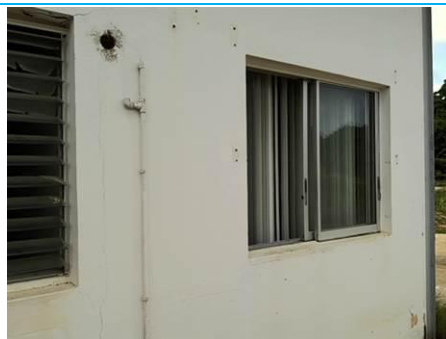
Matériaux : Z02 - Facades extérieures - Embrasure fenetre - enduit + peinture  
Prélèvement : P004  
Description : enduit + peinture  
Localisation : Parties extérieures - Embrasure fenetre  
Résultat : Absence d'amiante

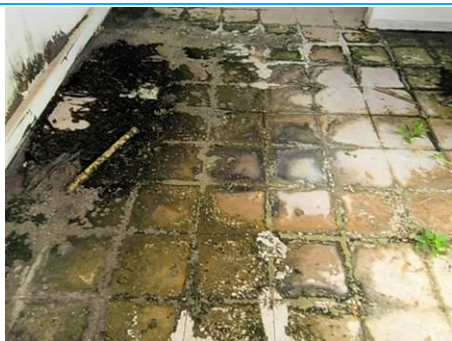
Matériaux : Z03 - Bureau - Sol 30X30 - colle de carreau  
Prélèvement : P005  
Description : colle de carreau  
Localisation : Bureau - Sol  
Résultat : Absence d'amiante

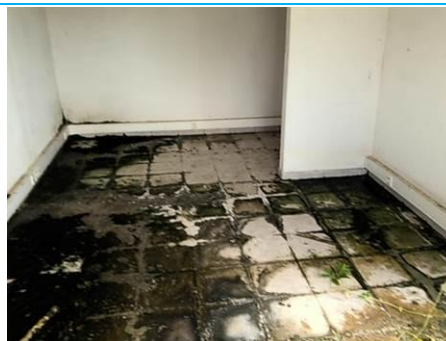
Matériaux : Z04 - Bureau - Plinthe 10x30 - colle de plinthe  
Prélèvement : P006  
Description : colle de plinthe  
Localisation : Bureau - Plinthe  
Résultat : Absence d'amiante

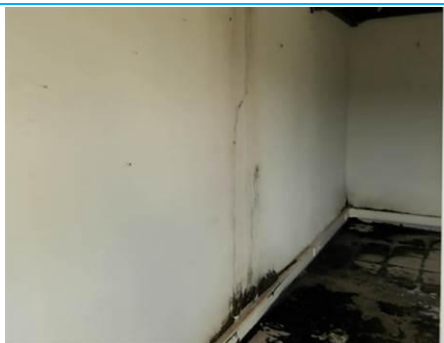
Matériaux : Z05 - Bureau - Mur - enduit + peinture  
Prélèvement : P007  
Description : enduit + peinture  
Localisation : Bureau - Mur  
Résultat : Absence d'amiante

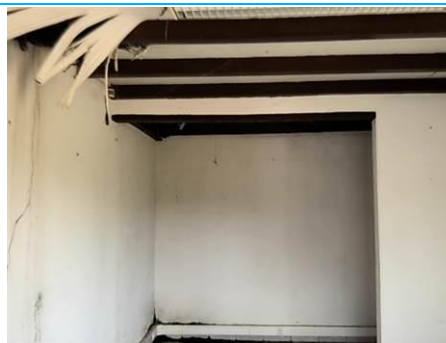
Matériaux : Z06 - Bureau - Poutre - enduit + peinture  
Prélèvement : P008  
Description : enduit + peinture  
Localisation : Bureau - Poutre  
Résultat : Absence d'amiante

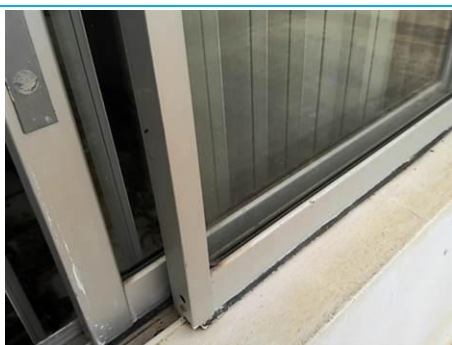
Matériaux : Z07 - Bureau - Joint de fenetre - Joint  
Prélèvement : P009  
Description : joint de fenetre  
Localisation : Bureau - Fenetre  
Résultat : Absence d'amiante

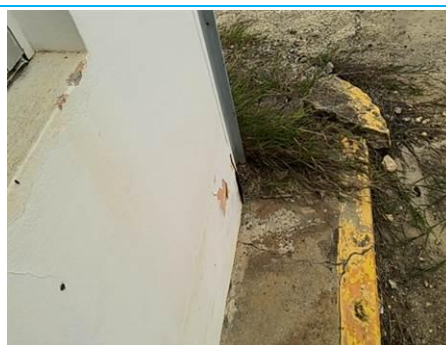
Matériaux : Z08 - Extérieure - Sol - chappe  
Prélèvement : P010  
Description : chappe  
Localisation : Parties extérieures - Sol  
Résultat : Absence d'amiante

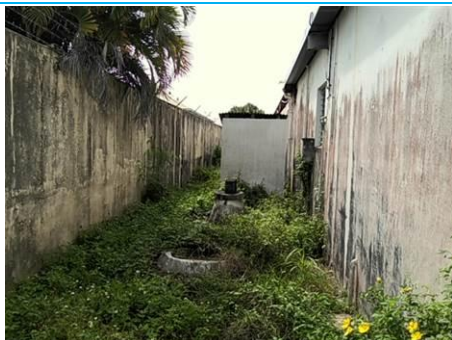
Matériaux : Z09 - Local annexe - Mur - enduit + peinture  
Prélèvement : P011  
Description : enduit + peinture  
Localisation : Local annexe - Mur  
Résultat : Absence d'amiante
