Rapport de mission de repérage des matériaux et produits contenant de l'amiante avant réalisation de travaux

(Arrêté du 16 Juillet 2019 et Norme NF X 46-020 : Aout 2017)

059
Aéroport Militaire du Raizet – Bâtiment 059
rue Ernest Pallas
97139 LES ABYMES

Référence du dossier : 2025-0328

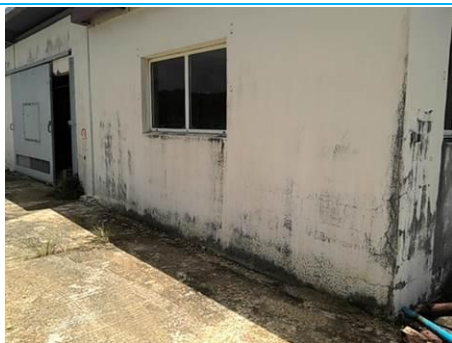
Matériaux : Z01 - Facades extérieures - Mur - Enduit + peinture
Prélèvement : P001
Description : enduit + peinture
Localisation : Parties extérieures - Facade Sud
Résultat : Absence d'amiante

Commande	2025-038-DETSID-Guadeloupe
Dossier client	-
Echantillon	P001 - Enduit + peinture - Parties extérieures - Façade Sud
Description ITGA	Peintures multiples / Enduit compact gris

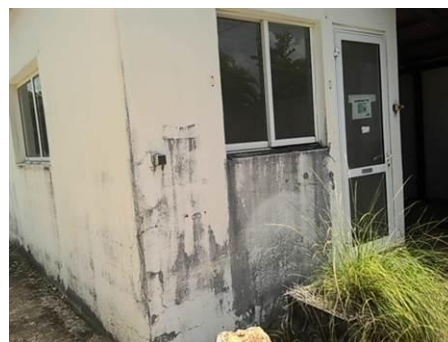
Matériaux : Z01 - Facades extérieures - Mur - Enduit + peinture
Prélèvement : P002
Description : enduit + peinture
Localisation : Parties extérieures - Facade Est
Résultat : Absence d'amiante

Commande	2025-038-DETSID-Guadeloupe
Dossier client	-
Echantillon	P002 - Enduit + peinture - Parties extérieures - Façade Est
Description ITGA	Peintures multiples / Enduit compact gris

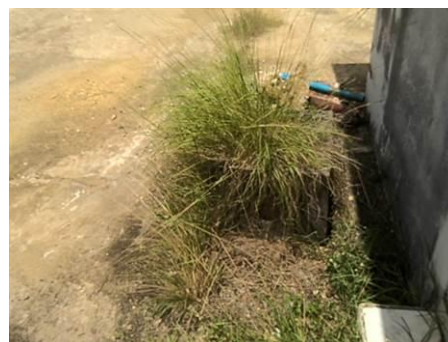
Matériaux : Z02 - Extérieur - Jardinière
Prélèvement : P004
Description : jardinière
Localisation : Parties extérieures
Résultat : Absence d'amiante

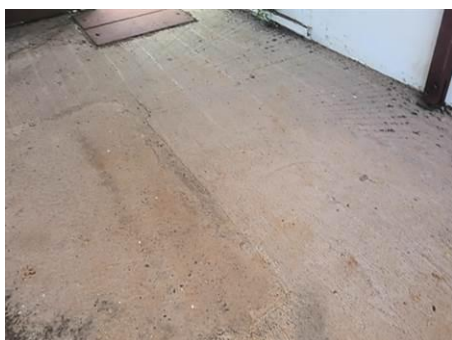
Matériaux : Z03 - Extérieur - Sol - Chappe
Prélèvement : P005
Description : Chappe
Localisation : Espace terrasse - Sol
Résultat : Absence d'amiante

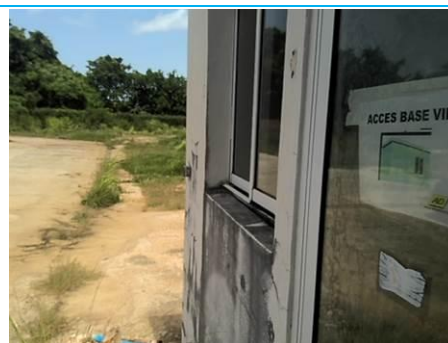
Matériaux : Z04 - Facades extérieures - Embrasement fenêtre - enduit + peinture
Prélèvement : P006
Description : enduit + peinture
Localisation : Parties extérieures
Résultat : Absence d'amiante

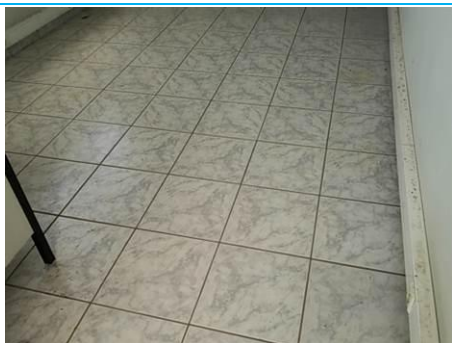
Matériaux : Z05 - Bureau - Sol 35x35 - Colle de carreau
Prélèvement : P007
 Description : colle de carreau
 Localisation : Bureau - Sol
 Résultat : Absence d'amiante

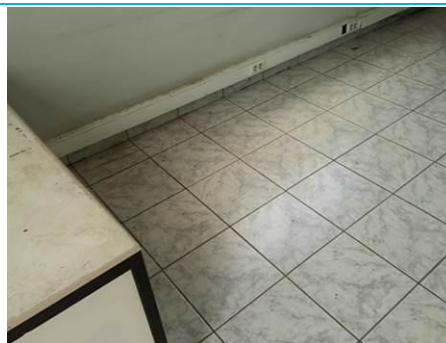
Matériaux : Z06 - Bureau - Plinthe 10x35 - Colle de plinthe
Prélèvement : P008
 Description : colle de plinthe
 Localisation : Bureau - Plinthe
 Résultat : Absence d'amiante

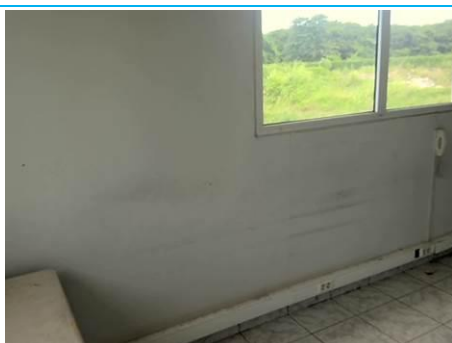
Matériaux : Z07 - Bureau - Mur - Enduit + peinture
Prélèvement : P009
 Description : enduit + peinture
 Localisation : Bureau - Mur
 Résultat : Absence d'amiante

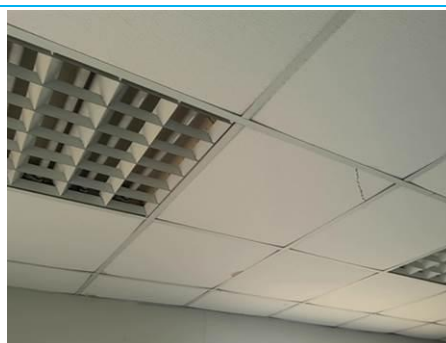
Matériaux : Z08 - Bureau - Faux plafond
Prélèvement : P010
 Description : dalle de faux plafond
 Localisation : Bureau - Faux plafond
 Résultat : Absence d'amiante

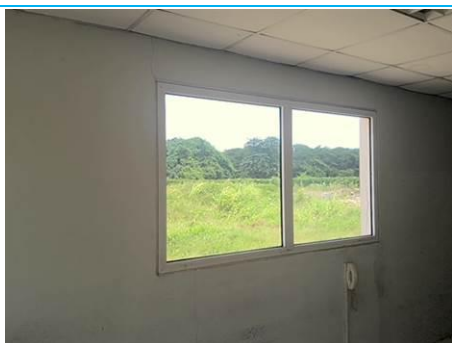
Matériaux : Z09 - Bureau - Joint de fenêtre
Prélèvement : P011
 Description : joint
 Localisation : Bureau
 Résultat : Absence d'amiante
