# Rapport de mission de repérage des matériaux et produits contenant de l'amiante avant réalisation de travaux

060  
Aéroport Militaire du Raizet – Bâtiment 060  
rue Ernest Pallas  
97139 LES ABYMES

**Référence du dossier :** 2025-0329

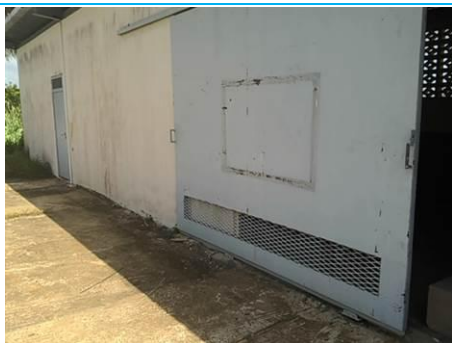
Matériaux : Z01 - Facades extérieures - Mur - Enduit + peinture  
Prélèvement : P001  
Description : enduit + peinture  
Localisation : Parties extérieures - Facade Sud  
Résultat : Absence d'amiante

Commande	2025-0329-DETSI D-Guadeloupe
Dossier client	-
Echantillon	P001 - Enduit + peinture - Parties extérieures - Façade sud
Description ITGA	Peintures multiples en vrac / Enduit gris en vrac hétérogène

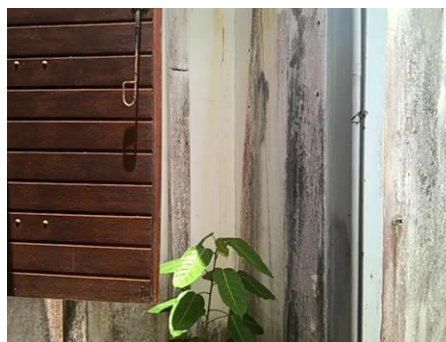
Matériaux : Z01 - Facades extérieures - Mur - Enduit + peinture  
Prélèvement : P002  
Description : enduit + peinture  
Localisation : Parties extérieures - Facade Est  
Résultat : Absence d'amiante

Commande	2025-0329-DETSI D-Guadeloupe
Dossier client	-
Echantillon	P002 - Enduit + peinture - Parties extérieures - Façade Est
Description ITGA	Peinture en vrac / Enduit gris en vrac hétérogène

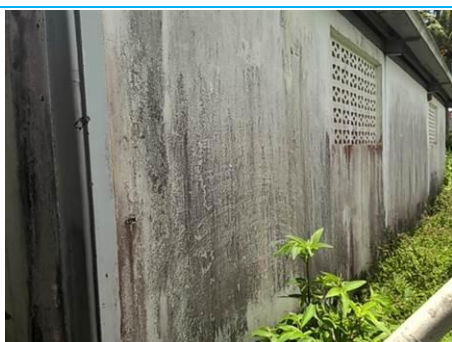
Matériaux : Z01 - Facades extérieures - Mur - Enduit + peinture  
Prélèvement : P003  
Description : enduit + peinture  
Localisation : Parties extérieures - Facade Nord  
Résultat : Absence d'amiante

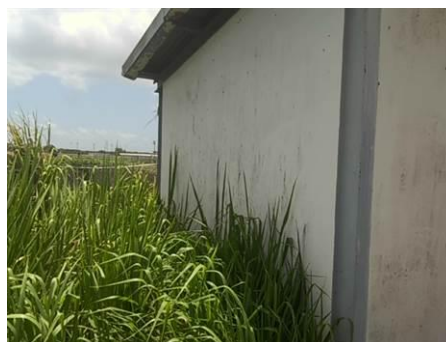
Matériaux : Z01 - Facades extérieures - Mur - Enduit + peinture  
Prélèvement : P004  
Description : enduit + peinture  
Localisation : Parties extérieures - Facade Ouest  
Résultat : Absence d'amiante

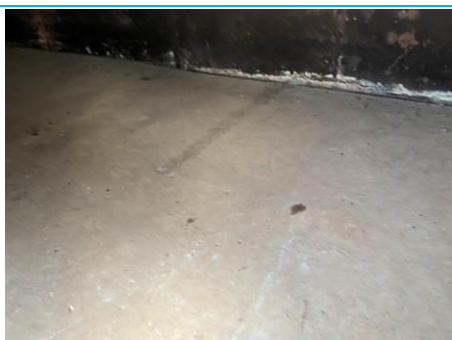
Matériaux : Z02 - Local 1 - Sol - Chappe  
Prélèvement : P005  
Description : Chappe  
Localisation : Local 1 - Sol  
Résultat : Absence d'amiante

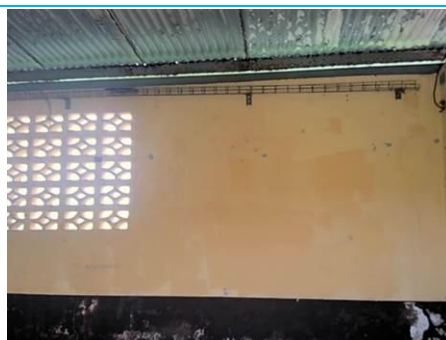
Matériaux : Z03 - Local 1 - Mur - Enduit + peinture  
Prélèvement : P006  
Description : enduit + peinture  
Localisation : Local 1 - Mur  
Résultat : Absence d'amiante

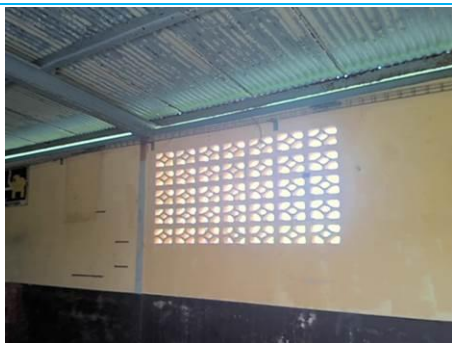
Matériaux : Z03 - Local 1 - Mur - Enduit + peinture  
Prélèvement : P007  
Description : enduit + peinture  
Localisation : Local 1 - Mur  
Résultat : Absence d'amiante

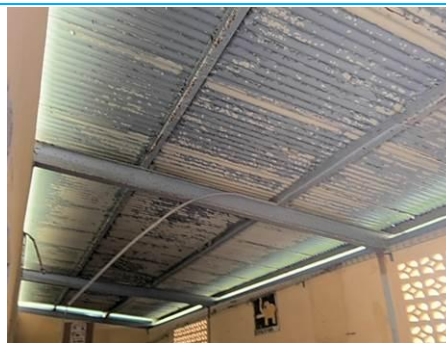
Matériaux : Z04 - Local 1 - Charpente métal - Peinture  
Prélèvement : P008  
Description : Peinture sur métal  
Localisation : Local 1 - Charpente métal  
Résultat : Absence d'amiante

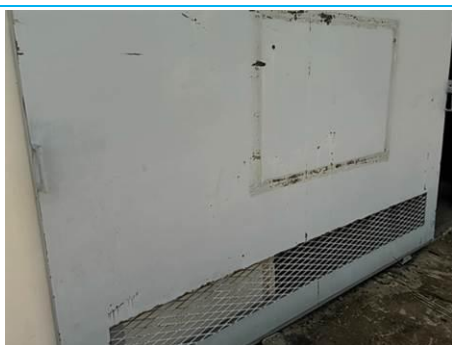
Matériaux : Z05 - Local 1 - Porte métal - Peinture  
Prélèvement : P009  
Description : peinture sur métal  
Localisation : Local 1 - Porte  
Résultat : Absence d'amiante

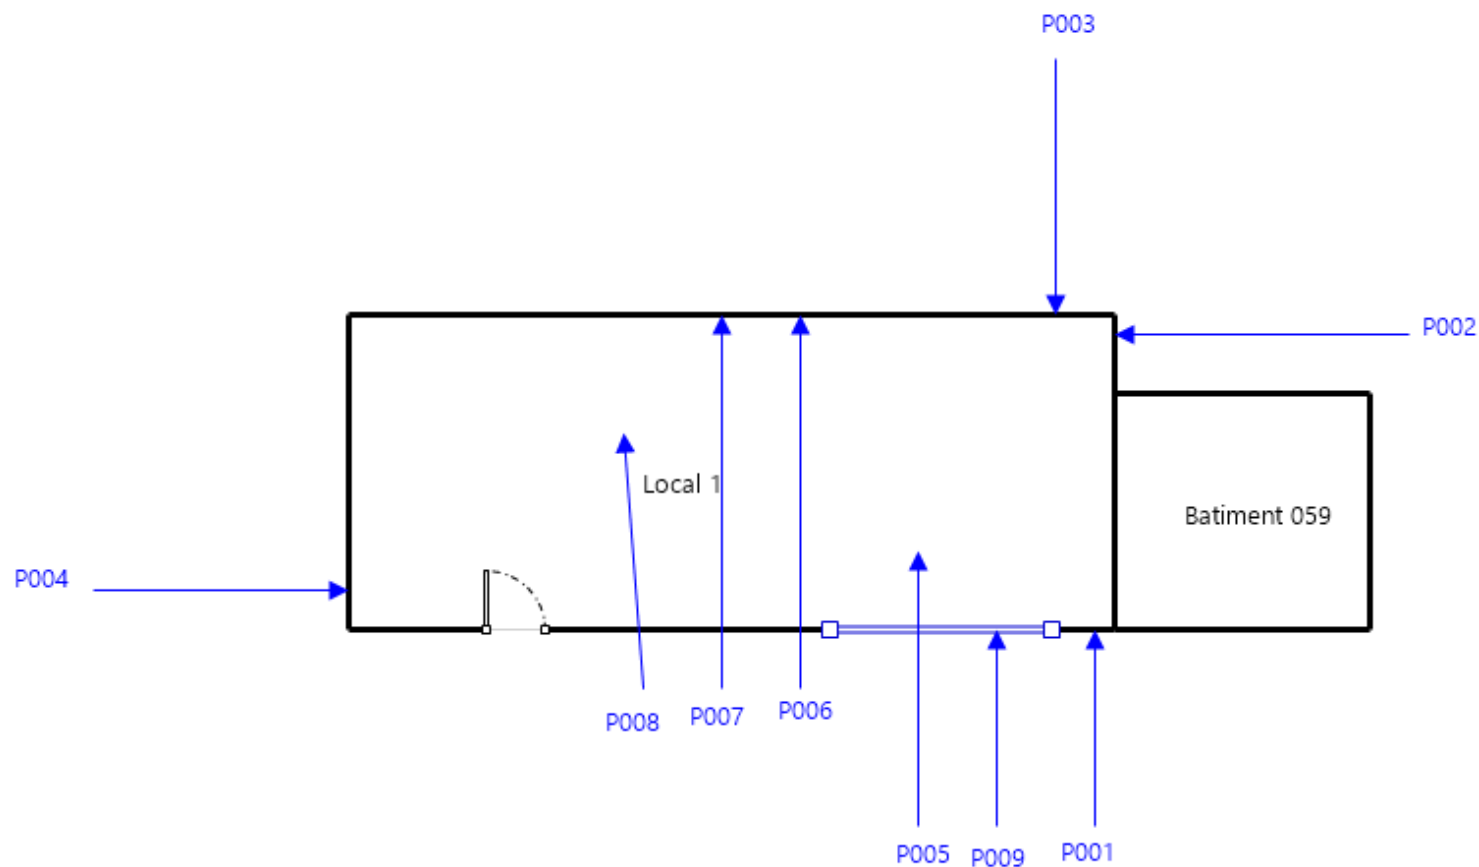
## Plan de repérage des prélèvements ayant fait suite aux inspections visuelles et aux sondages

060 - Aéroport Militaire du Raizet – Bâtiment 060
