## Rapport de repérage des matériaux et produits contenant de l'amiante avant réalisation de travaux dans un immeuble bâti

Numéro de rapport	2024-11985-HOPITAL LOUIS MOURIER A
Version	01
Propriétaire	HOPITAL LOUIS MOURIER
Donneur d'ordre	APHP NORD
Adresse de l'immeuble	Bâtiment GH - Hospitalisation 178 rue des Renouillers 92700 COLOMBES
Bâtiment ou installation	Bâtiment 001-03
Date de la commande	11/07/2024
Date de début d'exécution du repérage	01/08/2024
Date d'émission du rapport de repérage	19/09/2024
Référence du programme de travaux défini par le donneur d'ordre	Non communiquée

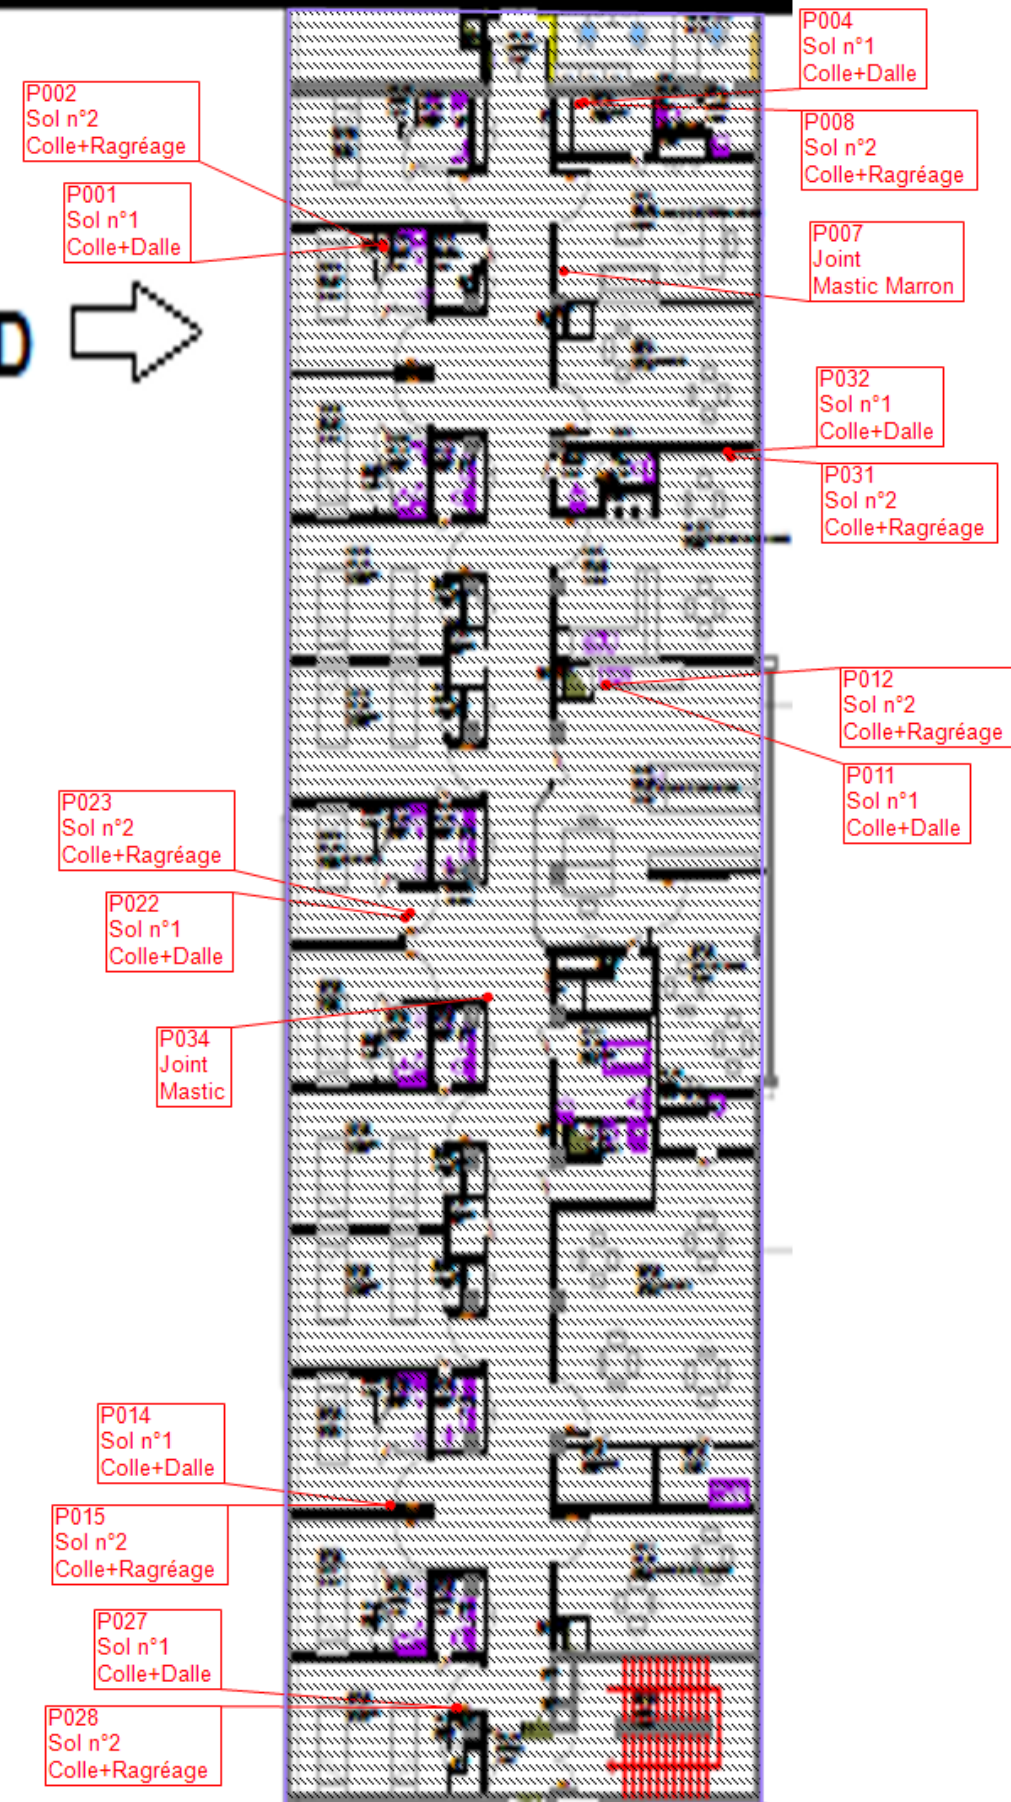
P007  
Joint  
Mastic Marron

Nom du client	Numéro de dossier	Localisation
HOPITAL LOUIS MOURIER	2024-11985-HOPITAL LOUIS MOURIER	R+2 - 289_320 Joint - 06 - Conduits et accessoires intérieurs
Nom de l'opérateur	Date de prélèvement	Matériau
NAVARENO Rémy	01/08/2024	Mastic Marron

Présence d'amiante (Fibres d'amiante de type chrysotile)

Référence Couche	PV analyse Amiante	Description visuelle	Epaisseur (cm)	Conclusion amiante
J01-COUCHE	AR-24-LE-092902-01	Matériau semi-dur de type mastic (gris)	0	Fibres d'amiante de type chrysotile
