DOSSIER DE DIAGNOSTIC TECHNIQUE

DOSSIER N° : 19/TAB/3964

DOSSIER TECHNIQUE AMIANTE

RAPPORT DE MISSION DE REPÉRAGE DES MATÉRIAUX ET PRODUITS CONTENANT DE L'AMIANTE À INTÉGRER AU DOSSIER TECHNIQUE AMIANTE

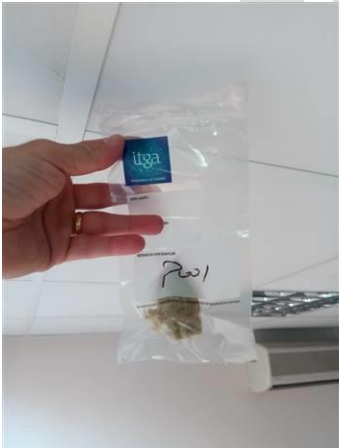
<p>Photo n° PhA001</p> <p>Localisation : Rez de jardin - Local électrique; Rez de jardin - Couloir; Rez de jardin - Bureau archive; Rez de jardin - Bureau 1; Rez de jardin - Bureau 2; Rez de jardin - Bureau 3; Rez de jardin - Salle informatique; Rez de chaussée - Trésorerie; Rez de chaussée - Bureau 4; Rez de chaussée - Bureau 5; Rez de chaussée - Bureau 6; Rez de chaussée - Bureau 7; Rez de chaussée - Réserve; Rez de chaussée - Bureau 8; 1er étage - Hall attente; 1er étage - Bureau 9; 1er étage - Archives 3; 1er étage - Bureau 10; 1er étage - Bureau 11; 1er étage - Bureau 12; 1er étage - Bureau 13; 1er étage - Bureau 14; 1er étage - Couloir 2; 2ème étage - Hall; 2ème étage - Bureau 15; 2ème étage - Bureau 16; 2ème étage - Bureau 17; 2ème étage - Bureau 18; 2ème étage - Bureau 19; 2ème étage - Bureau 20; 2ème étage - Salle Détente; 2ème étage - Couloir 3</p> <p>Ouvrage : 4 - Plafonds et faux plafonds - Faux plafonds</p> <p>Partie d'ouvrage : Panneau et plaque</p> <p>Description : Panneau et plaque</p> <p>Localisation sur croquis : 001</p>
