# Rapport de mission de repérage des matériaux et produits contenant de l'amiante avant réalisation de travaux dans un immeuble bâti

site de ROLLAND GARROS  
(Porte Bâtiment A -)  
33700 MERIGNAC

**Référence du dossier :** 2409CNABO -  
BI11820000001584

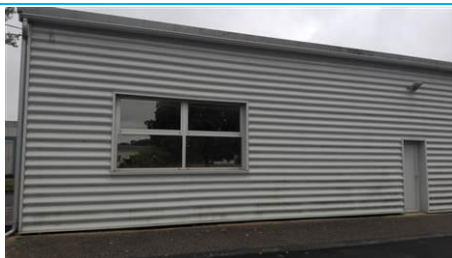
Matériaux : ZPSO-006

Description : Panneaux isolants, ens des façades et pignons

Localisation : BAT A RDC - CIRCULATION 1

Résultat : Absence d'amiante

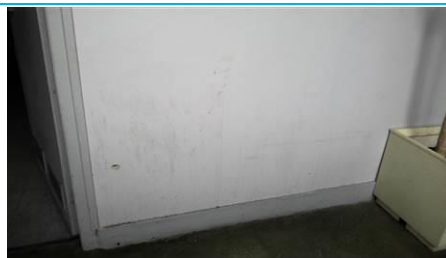
Matériaux : ZPSO-001

Description : Peinture décorative, enduit ciment

Localisation : BAT A RDC - BUREAU 18

Résultat : Absence d'amiante

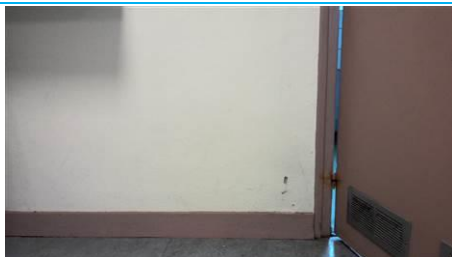
Matériaux : ZPSO-002

Description : Peinture décorative (pailletées, gouttelettes, ...)

Localisation : BAT A RDC - SALLE DE FORMATION

Résultat : Absence d'amiante

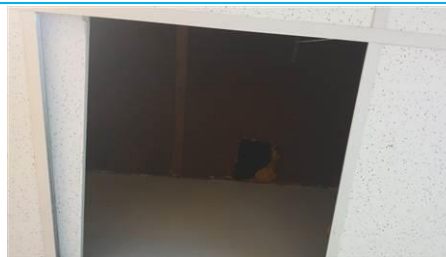
Matériaux : ZPSO-003

Description : Panneaux collés vissés ou cloués

Localisation : BAT A RDC - MAGASIN

Résultat : Absence d'amiante

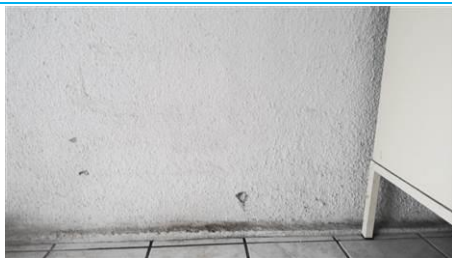
Matériaux : ZPSO-004

Description : Peinture décorative, enduit ciment

Localisation : BAT A RDC - VESTIAIRES

Résultat : Absence d'amiante

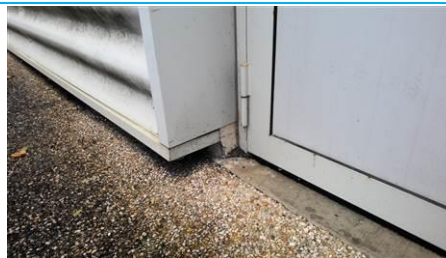
Matériaux : ZPSO-005

Description : Peinture sur béton

Localisation : BAT A RDC - EXTERIEUR FACADE

Résultat : Absence d'amiante

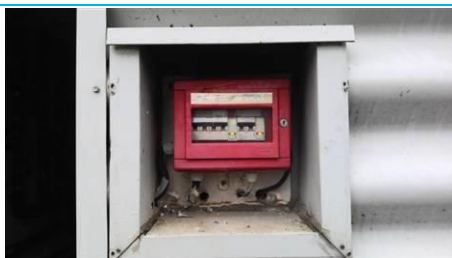
Matériaux : ZPSO-005

Description : Peinture sur béton

Localisation : BAT A RDC - EXTERIEUR FACADE

Résultat : Absence d'amiante

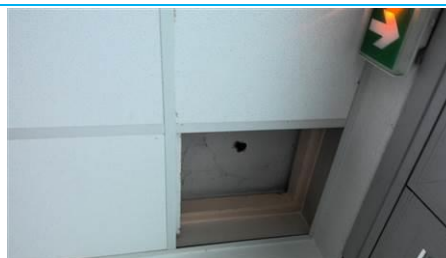
Matériaux : ZPSO-001

Description : Panneaux collés vissés ou cloués

Localisation : BAT A RDC - CIRCULATION 1

Résultat : Absence d'amiante
