Rapport de repérage des matériaux et produits contenant de l'amiante à intégrer au Dossier Technique Amiante

Date(s) du repérage : le 05/05/2021

INTERNAT ET EXTERNAT
DOMAINE DE LAPEYRE
47390 LAYRAC

Référence du rapport : 350930339.1.R

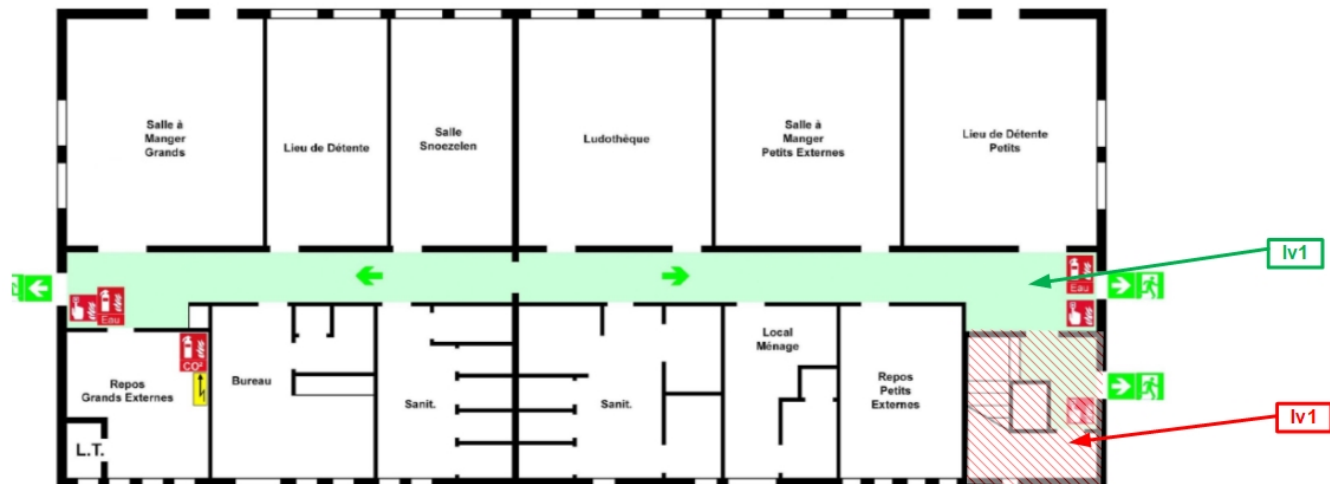
Planche de repérage (la planche de repérage est indissociable du rapport)		
Site : INTERNAT ET EXTERNAT	Adresse : DOMAINE DE LAPEYRE 47390 LAYRAC	Localisation : RDC EXTERNAT
Réalisé par : Dorian CHAUCHET	N° de planche : 1 / 4

RDC EXTERNAT	Date de visite	05/05/2021			
	Auteur	D.CHAUCHET			
	N° Dossier	10716785-1			
Plan/Elevation	Indice	0

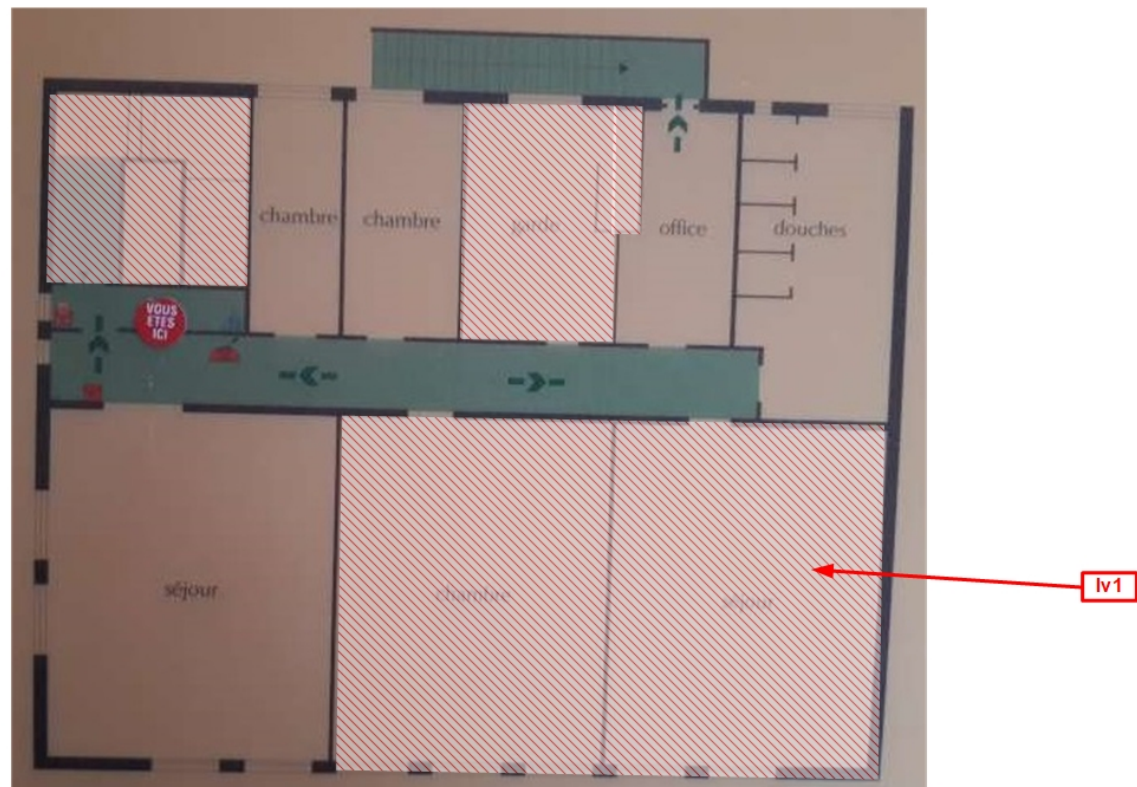
Planche de repérage (la planche de repérage est indissociable du rapport)		
Site : INTERNAT ET EXTERNAT	Adresse : DOMAINE DE LAPEYRE 47390 LAYRAC	Localisation : R+1 EXTERNAT
Réalisé par : Dorian CHAUCHET	N° de planche : 2 / 4

R+1 EXTERNAT	Date de visite	05/05/2021		
	Auteur	D.CHAUCHET		
	N° Dossier	10716785-1		
Plan/Elevation	Indice	0

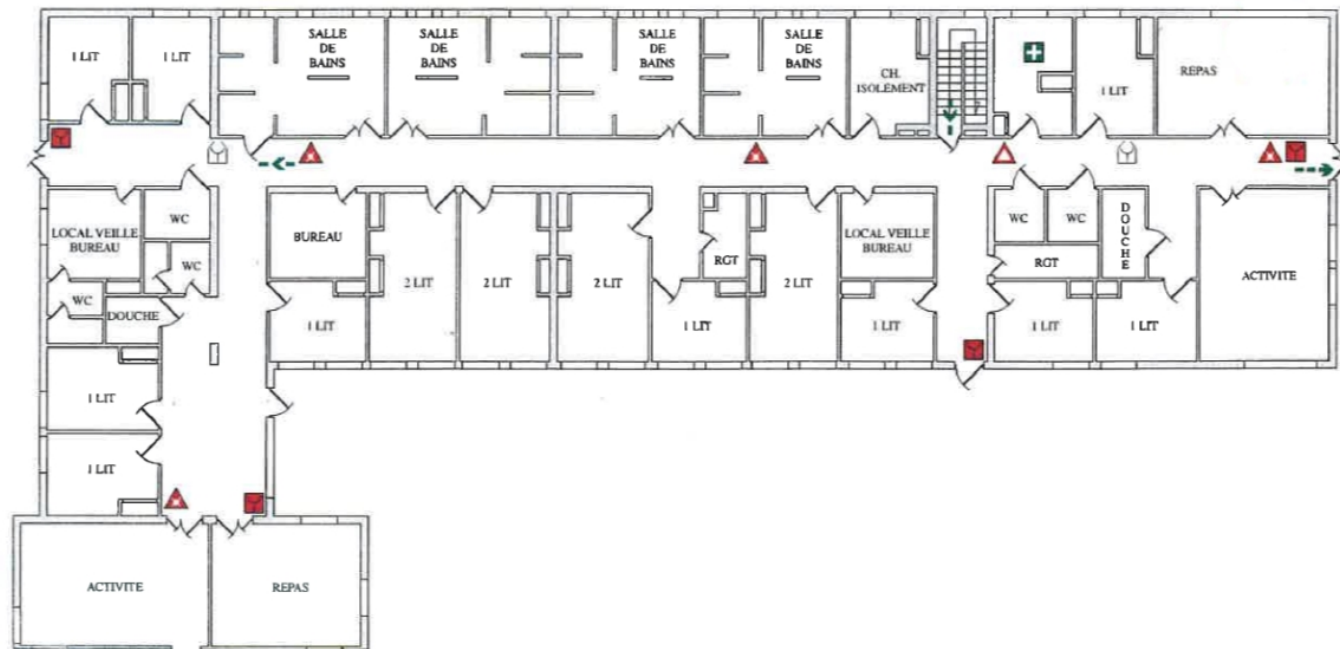
Planche de repérage (la planche de repérage est indissociable du rapport)		
Site : INTERNAT ET EXTERNAT	Adresse : DOMAINE DE LAPEYRE 47390 LAYRAC	Localisation : RDC INTERNAT
Réalisé par : Dorian CHAUCHET	N° de planche : 3 / 4

RDC INTERNAT	Date de visite	05/05/2021			
	Auteur	D.CHAUCHET			
	N° Dossier	10716785-1			
	Planche	3			
Plan/Elevation	Indice	0

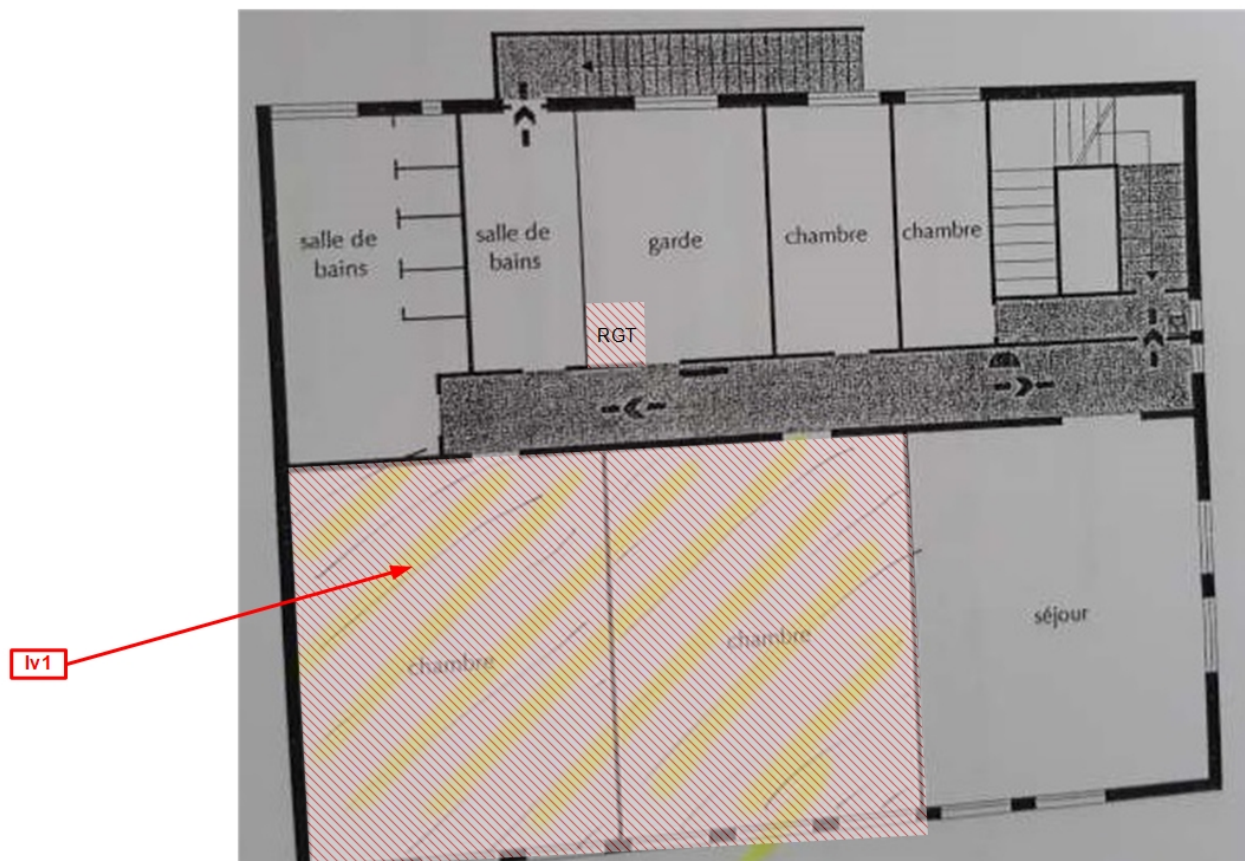
Planche de repérage (la planche de repérage est indissociable du rapport)		
Site : INTERNAT ET EXTERNAT	Adresse : DOMAINE DE LAPEYRE 47390 LAYRAC	Localisation : R+1 INTERNAT
Réalisé par : Dorian CHAUCHET	N° de planche : 4 / 4

R+1 INTERNAT	Date de visite	05/05/2021			
	Auteur	D.CHAUCHET			
	N° Dossier	10716785-1			
	Planche	4			
Plan/Elevation	Indice	0

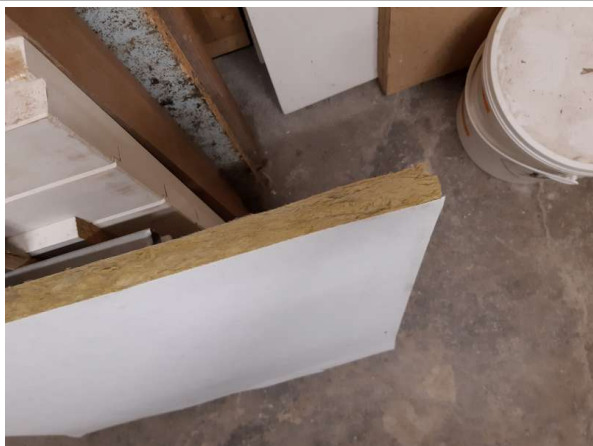
Déclaré - : RDC EXTERNAT / CIRCULATION - Faux plafond-
(Absence d'amiante)

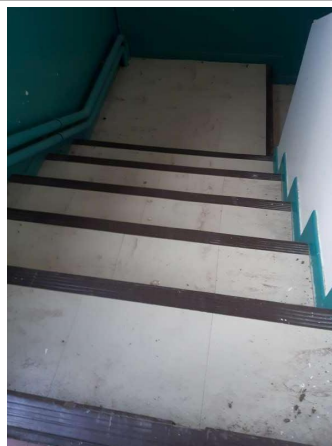
Déclaré - : RDC EXTERNAT / ESCALIER - Dalle de sol - EP-
(Présence d'amiante)

Grille d'évaluation de l'état de conservation de Dalle de sol	
N° de dossier	350930339
Date de l'évaluation	18/05/2021
Bâtiment	INTERNAT ET EXTERNAT
Local ou zone homogène	R+1 EXTERNAT / CHAMBRE 1, R+1 EXTERNAT / GARDE, R+1 INTERNAT / CHAMBRE 1, R+1 INTERNAT / CHAMBRE 2, RDC EXTERNAT / ESCALIER
Destination déclarée du local	Bureau

Résultat de la grille d'évaluation du Dalle de sol	Conclusion : en fonction des résultats
Score EP	Evaluation périodique

Pour les produits et matériaux ayant obtenu la recommandation *évaluation périodique (EP)* :

Le(s) matériau(x) ou produit(s) concerné(s) contenant de l'amiante et l'étendue des dégradations qu'il(s) présente(nt) et l'évaluation du risque de dégradation ne conduisent pas à conclure à la nécessité d'une action de protection immédiate sur le(s) matériau(x) ou produit(s). Cette évaluation périodique consiste à :

- contrôler périodiquement que l'état de dégradation des matériaux et produits concernés ne s'aggrave pas, et, le(s) cas échéant, que leur protection demeure en bon état de conservation ;
- rechercher, le(s) cas échéant, les causes de dégradation et prendre les mesures appropriées pour les supprimer.
