Rapport de repérage des matériaux et produits contenant de l'amiante à intégrer au Dossier Technique Amiante

Date(s) du repérage : le 05/05/2021

GYMNASE
DOMAINE DE LAPEYRE
47390 LAYRAC

Référence du rapport : 350930336.1.R

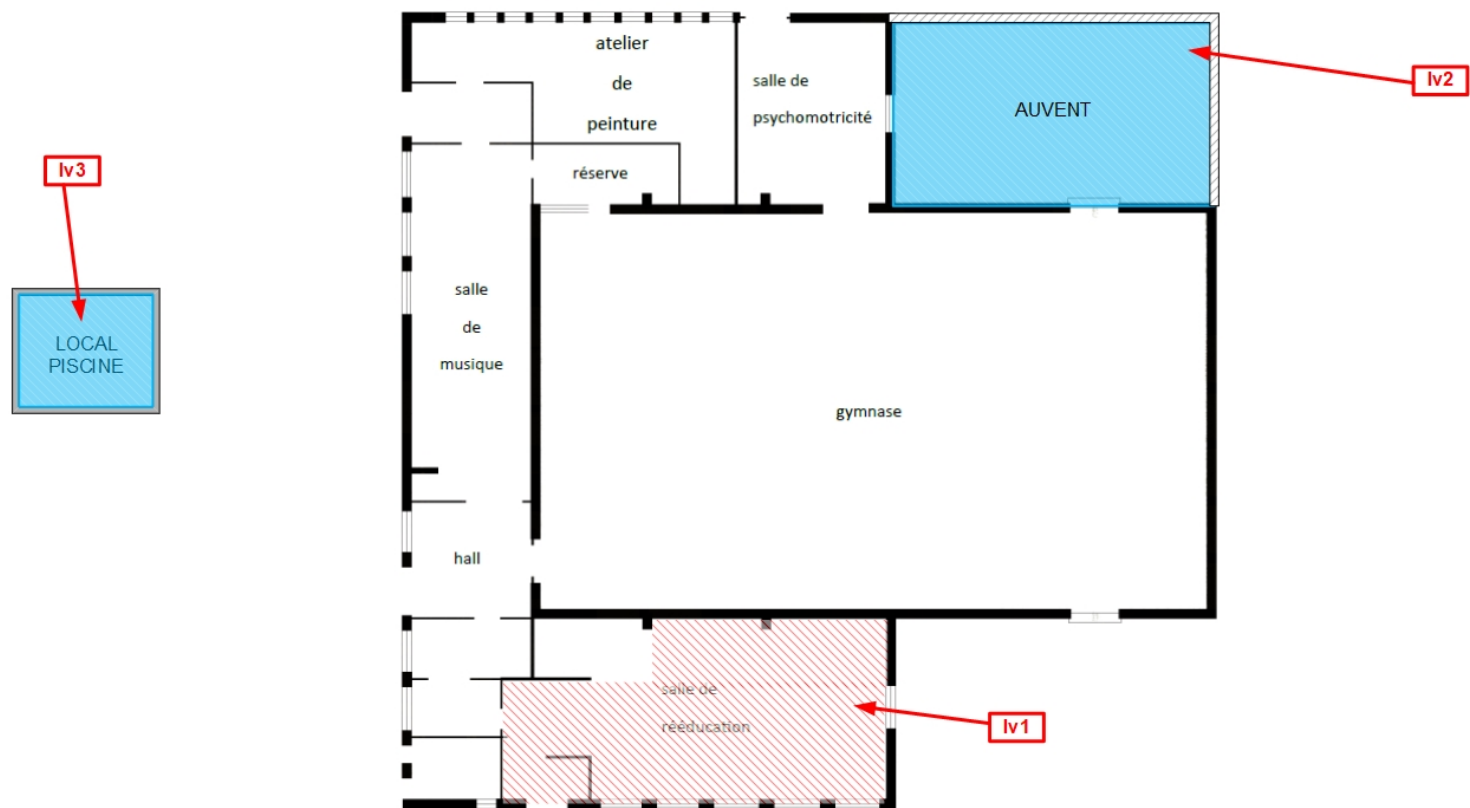
Planche de repérage (la planche de repérage est indissociable du rapport)		
Site : GYMNASÉ	Adresse : DOMAINE DE LAPEYRE 47390 LAYRAC	Localisation : RDC
Réalisé par : Dorian CHAUCHET	N° de planche : 1 / 1

Planche de repérage technique			Légende		Situation du bien
Adresse	GYMNASÉ DOMAINE DE LAPEYRE 47390 LAYRAC		<div><div>lvX</div><div>→</div><div>Inspection visuelle n°X de matériau contenant de l'amiante</div></div>	<div><div></div><div>Dalle de sol contenant de l'amiante</div></div>

RDC	Date de visite	05/05/2021		<div><div></div><div>Plaques en couvertures contenant de l'amiante</div></div>	
	Auteur	D.CHAUCHET			
	N° Dossier	10716785-1			
	Planche	1			
Plan/Elevation	Indice	0

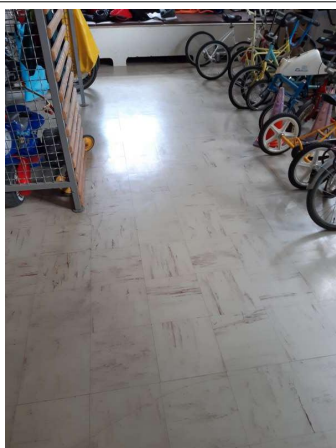
Déclaré - : RDC / SALLE DE REEDUCTION - Dalle de sol - EP
- (Présence d'amiante)

Résultat de la grille d'évaluation du Dalle de sol	Conclusion : en fonction des résultats
Score EP	Evaluation périodique

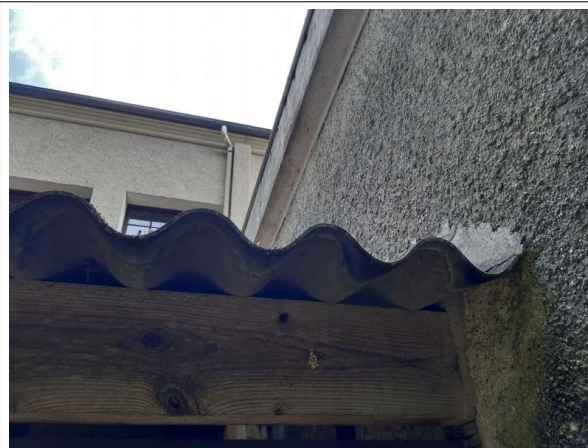
Déclaré - : EXTERIEUR / AUVENT - Plaque ondulée - EP-
(Présence d'amiante)

Résultat de la grille d'évaluation du Plaque ondulée	Conclusion : en fonction des résultats
Score EP	Evaluation périodique

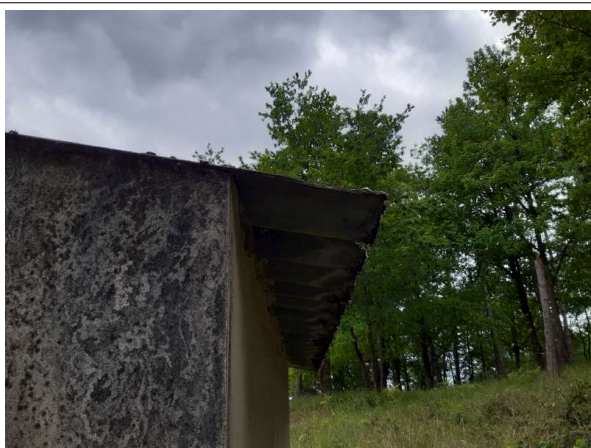
Déclaré - : EXTERIEUR / LOCAL PISCINE - Plaque ondulée -
EP- (Présence d'amiante)

Résultat de la grille d'évaluation du Plaque ondulée	Conclusion : en fonction des résultats
Score EP	Evaluation périodique
