TOUR DE CONTROLE AEROPORT AIME CESAIRE

M1 – PARTIE 1 DIAGNOSTIC TECHNIQUE STRUCTURELLE TOUR ET ETUDES D'OPPORTUNITES

M1 – PARTIE 2 DIAGNOSTIC TECHNIQUE STRUCTURELLE TOUR ET ETUDES D'OPPORTUNITES

M1S – DEFINITION DE LA VULNERABILITE AU SEISME DE LA TOUR

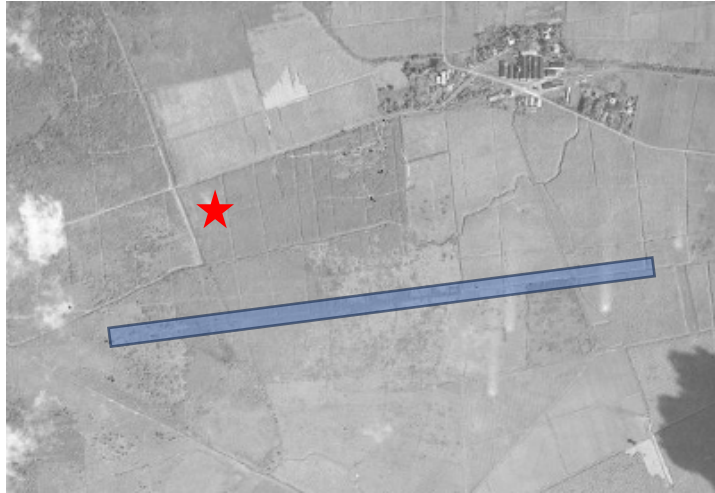
Photo aérienne 17-02-1947

Les photographies les plus anciennes montrent que l'aéroport a été construit sur d'anciens champs de canne à sucre. En 1947, aucune construction n'est visible. Le terrain est alors drainé par des canaux, et plusieurs chemins ou traces permettent d'accéder aux champs.

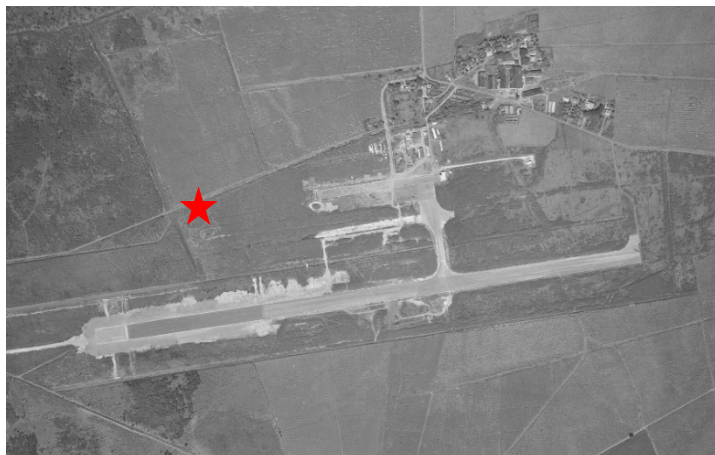
Photo aérienne 01-08-1951

À cette date, les premiers équipements aéroportuaires ont été construits. Il est observable que la piste a été prolongée vers l'ouest. L'emplacement prévu pour la future tour de contrôle est encore occupé par des champs de canne à sucre. Le site se situe à proximité de canaux de drainage.

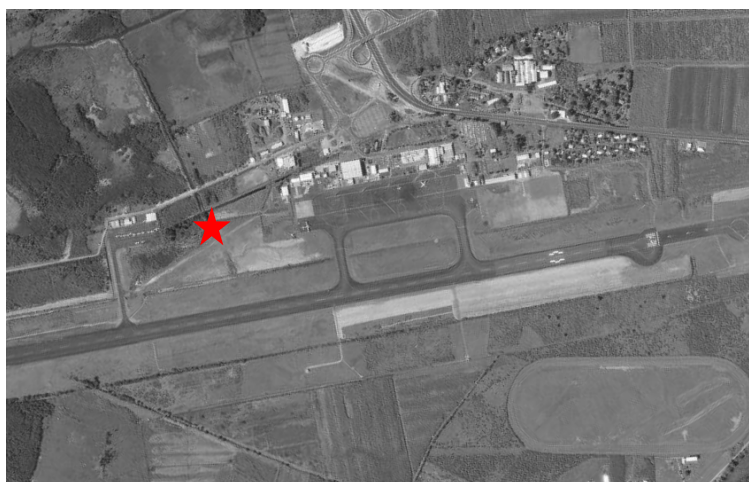
Photo aérienne 06-03-1988

L'aéroport s'est développé avec une nouvelle aérogare et un allongement de la piste. La zone de la future tour n'est pas viabilisée.

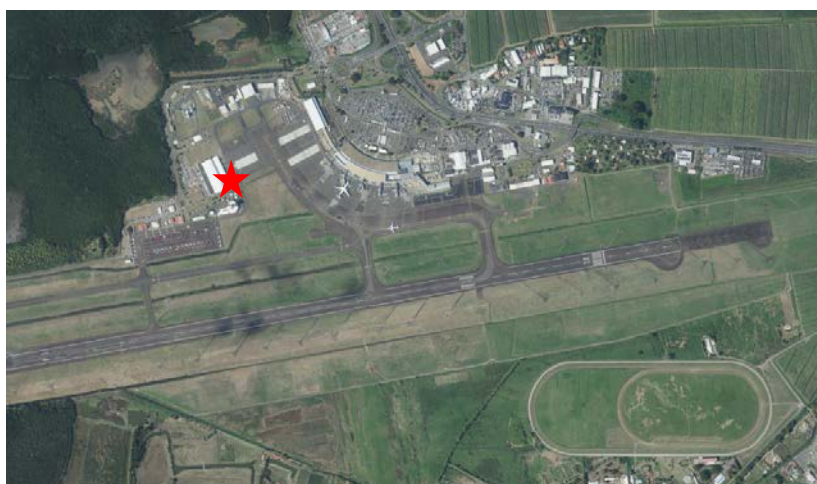
Photo aérienne 10-02-2022

Cette photo, à l'état quasi actuel, montre l'évolution de la zone aéroportuaire durant les années 90. Le site est viabilisé, la nouvelle tour est érigée en 1997.

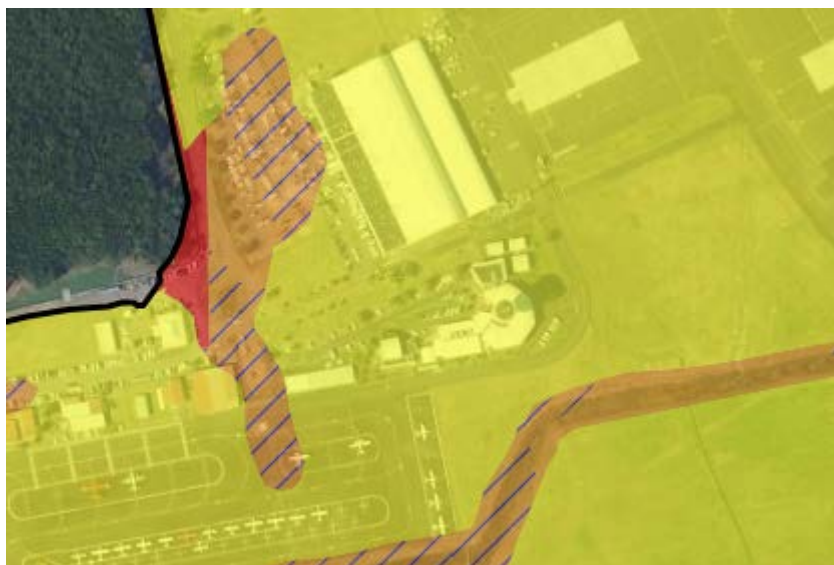
Figure : Extrait du PPR aléas inondation

Selon le Plan de Prévention des Risques (PPR), la tour est en zone JAUNE.

Le site se trouve dans la plaine alluvionnaire du Lamentin. Les sols y sont donc de mauvaise qualité et d'une faible altitude par rapport au niveau de la mer.

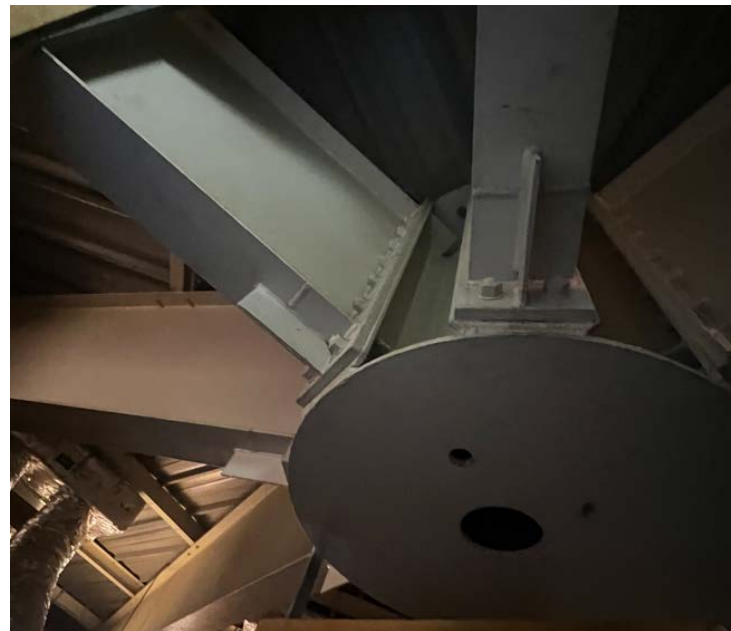
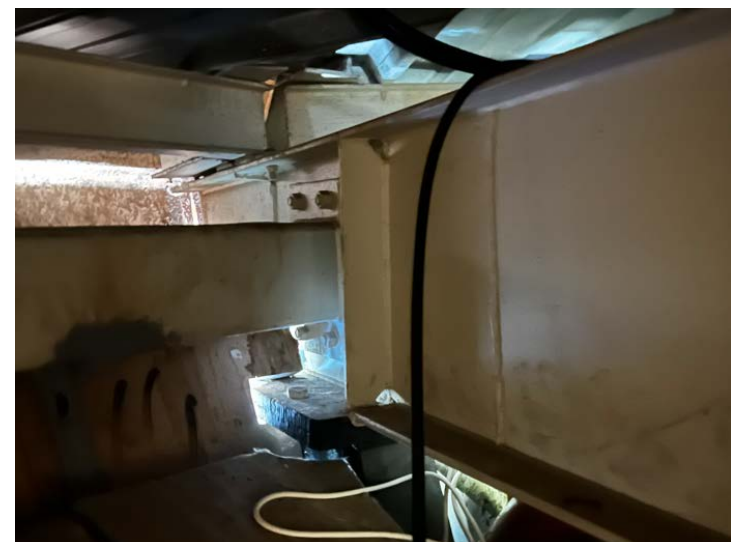
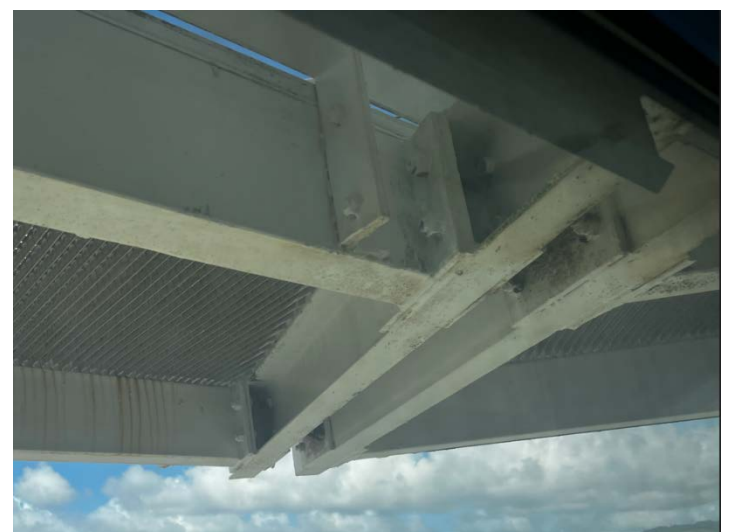
Dans le local CTA, les ossatures et ancrages, bien qu'exposés aux sollicitations du traitement d'air,

sont en bon état. Les bardages double peau en façade et les vitrages intérieurs ne présentent pas de détérioration. L'état de la peau extérieure et de la sous-face de la vigie reste incertain. Un contrôle détaillé, notamment à l'aide d'une nacelle, est à prévoir prochainement pour vérifier les fixations et accessoires, susceptibles d'être dégradés après 30 ans.

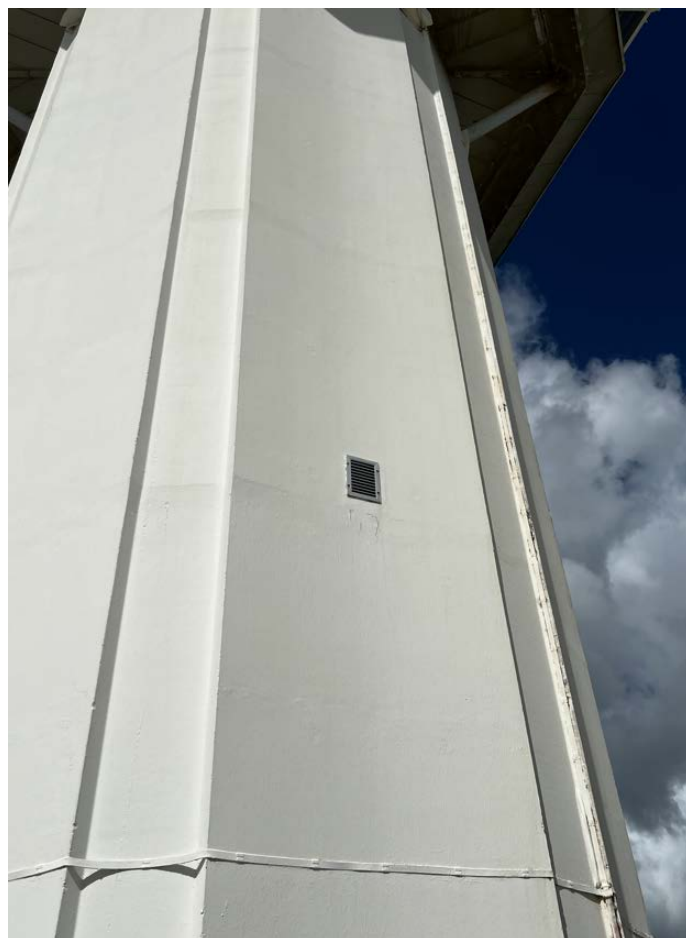
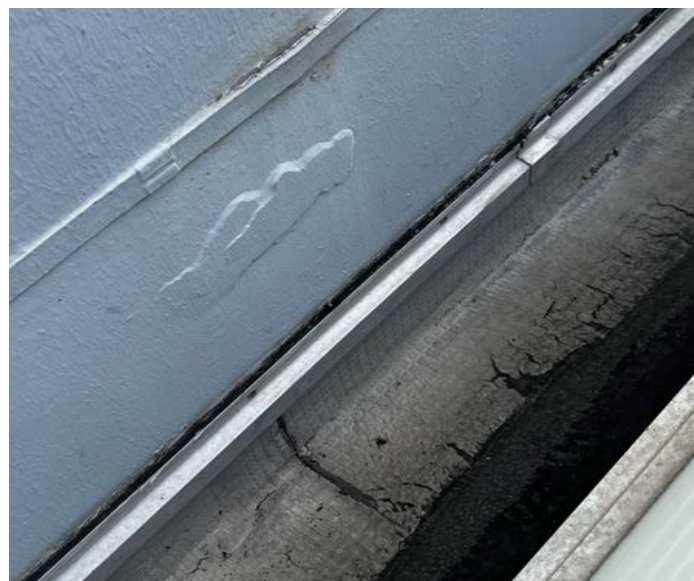
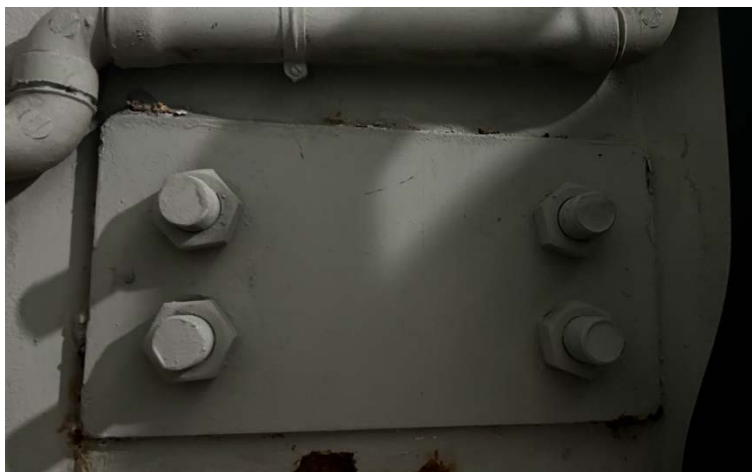
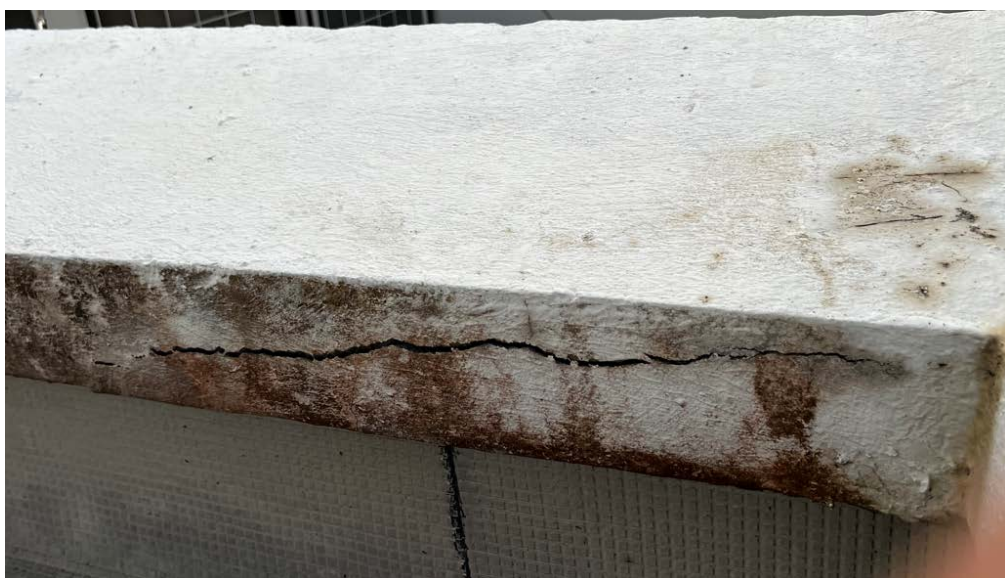
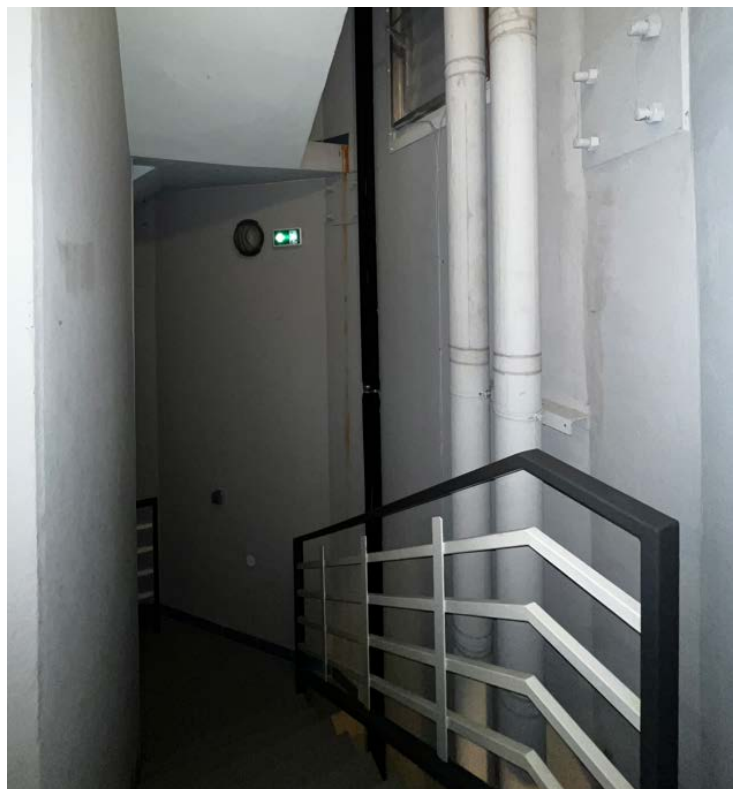
Fût béton

Le fût en béton armé est globalement en bon état et ne présente aucun signe de détérioration prématurée notable. Nous n'avons pas constaté de traces de fissuration témoignant de tassement ou de mouvements non maîtrisés de la tour sous séisme. Cependant, sur la façade Est en pied du fût, une trace de foisonnement des aciers a été observée. Cela pourrait résulter d'un défaut localisé d'enrobage ou d'un début de carbonatation du béton. Il en est de même sur des béquets d'acrotères. Avec le vieillissement, la carbonatation réduit la protection des armatures contre la corrosion, bien que ce phénomène n'affecte pas directement la résistance structurelle du béton. Ce type de dégradation est également visible sur les acrotères à la base du fût.

Le parement intérieur est propre et ne présente pas de désordres significatifs. Concernant la structure interne, les volées d'escalier préfabriquées sont fixées aux paliers et paliers intermédiaires. Ces derniers reposent à la fois sur le fût et sur les murs de la cage d'ascenseur. Les liaisons mécaniques doivent garantir la tenue des volées en cas de fortes secousses sismiques.

Enfin, l'assise en béton armé des boutons extérieurs apparaît en bon état. Toutefois, les ancrages restent peu visibles, ce qui mérite une vérification approfondie.

On constate que les ancrages intérieurs de l'ossature métallique sont en bon état. Un contrôle du serrage serait pertinent.

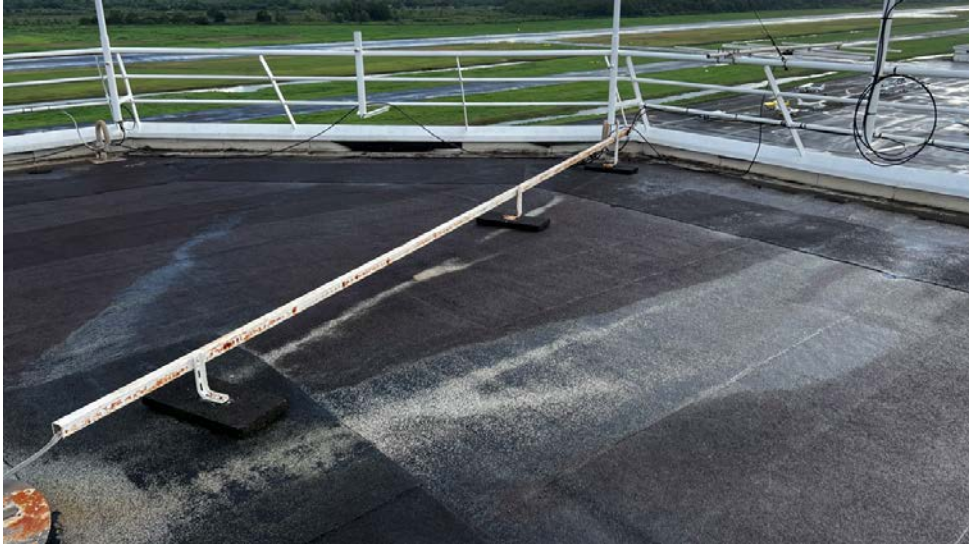
L'état de surface de la membrane est assez détérioré. Elle semble néanmoins rester efficace, car aucune fuite n'a été constatée en zone courante.

- Plusieurs relevés d'étanchéité se décollent, ce qui pourrait causer des infiltrations à court terme, voire déjà être le cas.
- Un contrôle du raccordement de descente d'eaux pluviales (DEP) devra être effectué. Bien qu'un réseau en fonte de bon diamètre semble récupérer les eaux pluviales, une attente de DEP non raccordée a été observée dans les combles. Aucun dispositif de trop-plein n'a été identifié.
- L'étanchéité ne présente pas de fixation mécanique sur le support.

La toiture de la vigie est constituée d'une étanchéité lourde autoprotégée sur bac acier avec isolation thermique. Elle est dans un état très moyen et nécessite une réfection urgente pour garantir la pérennité de l'activité de la vigie.

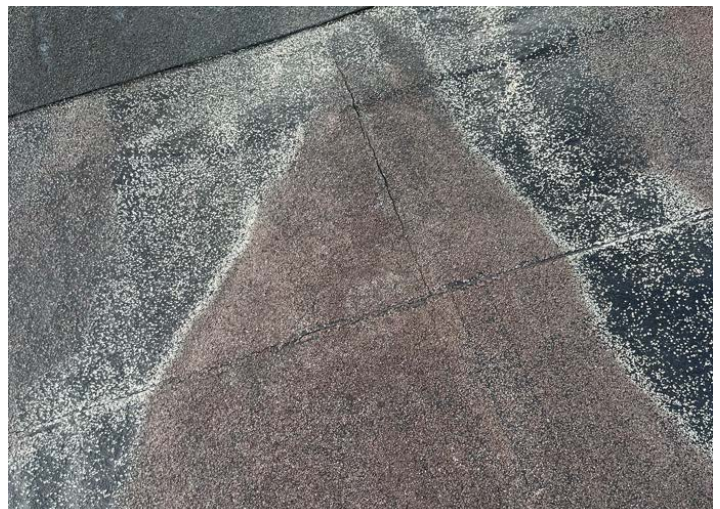
Etanchéité, DEP

À la base du fût, un chéneau en béton armé montre une étanchéité en mauvais état. Les désordres sont un risque pour le bloc technique voisin plutôt que la vigie, mais une réfection reste indispensable.

On signale aussi que quelques éléments secondaires de serrurerie en toiture sont légèrement corrodés et demande un entretien régulier comme les supports de parafoudre.

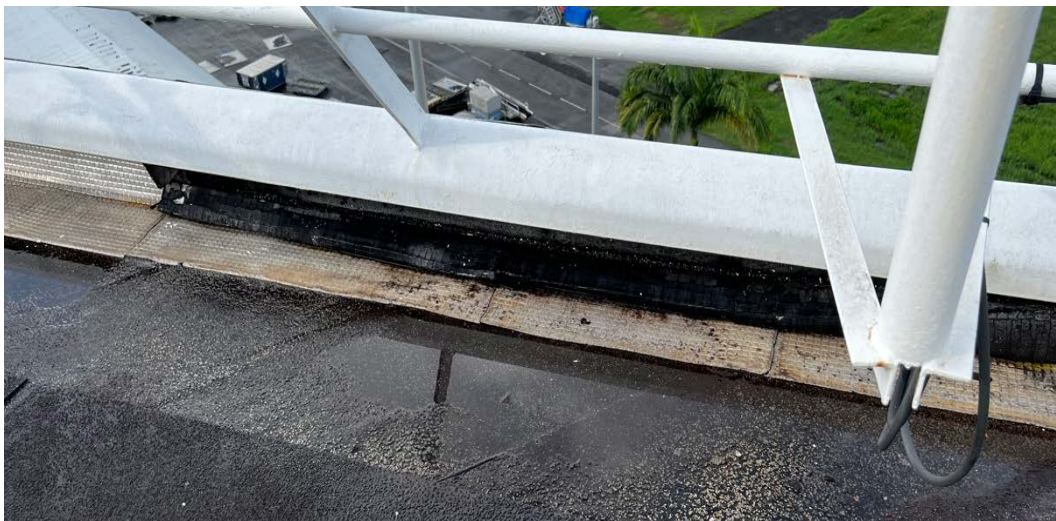
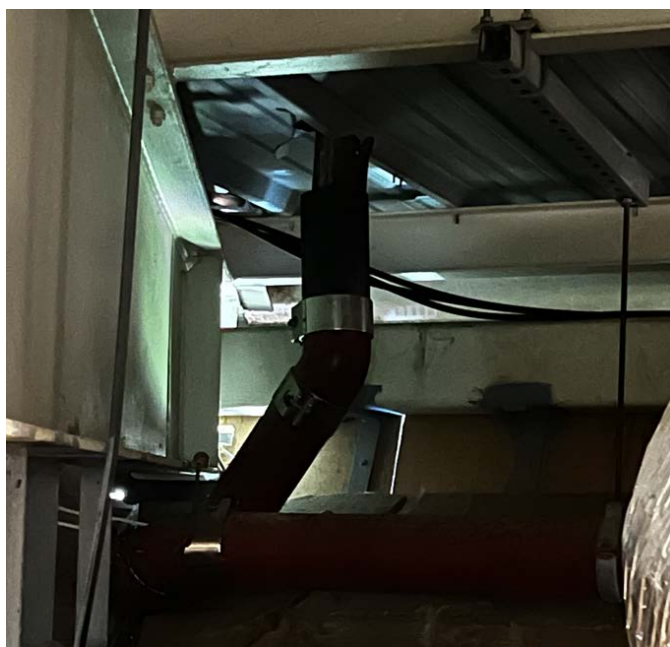
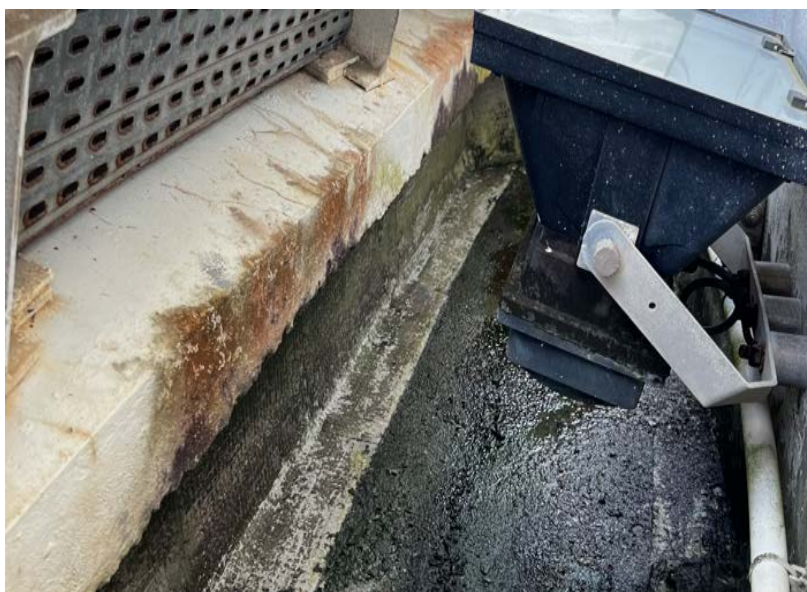
Charpente bloc technique

- Une tôle de couverture très corrodée par endroits.
- Des chevilles d'ancrage également corrodées.
- Des traces de réparations récurrentes visibles.

- Risque immédiat pour les personnes visitant la toiture : la couverture pourrait céder sous leur propre poids.
- Risque pour le bloc technique, qui pourrait présenter un défaut d'étanchéité en cas d'arrachement de la couverture. À noter que le bloc technique est équipé d'une dalle paracyclonique.
- Risque pour la vigie, qui pourrait être endommagée par des débris de couverture en cas de cyclone majeur.

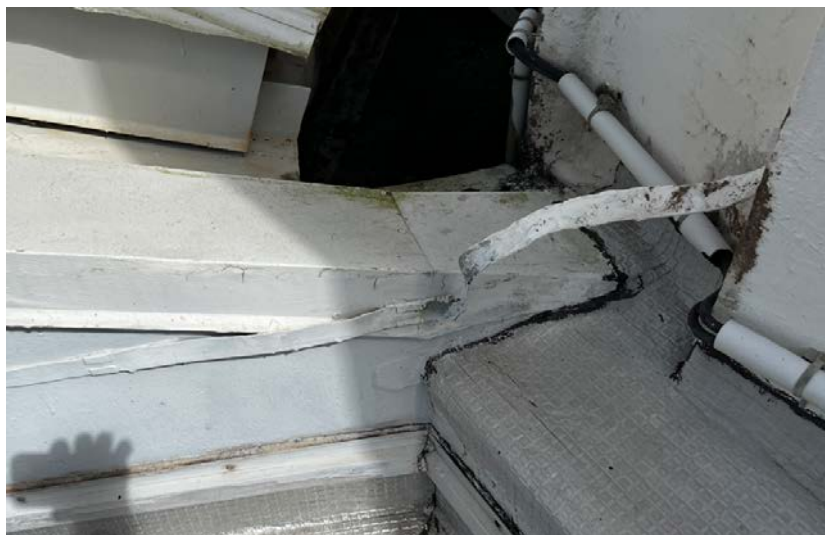
Cage de faraday

Bien que ce point ne fasse pas partie de notre mission, nous signalons que, par endroits, la cage de Faraday semble en état moyen, notamment à la base du fût. Un contrôle par une entreprise spécialisée nous semble nécessaire.

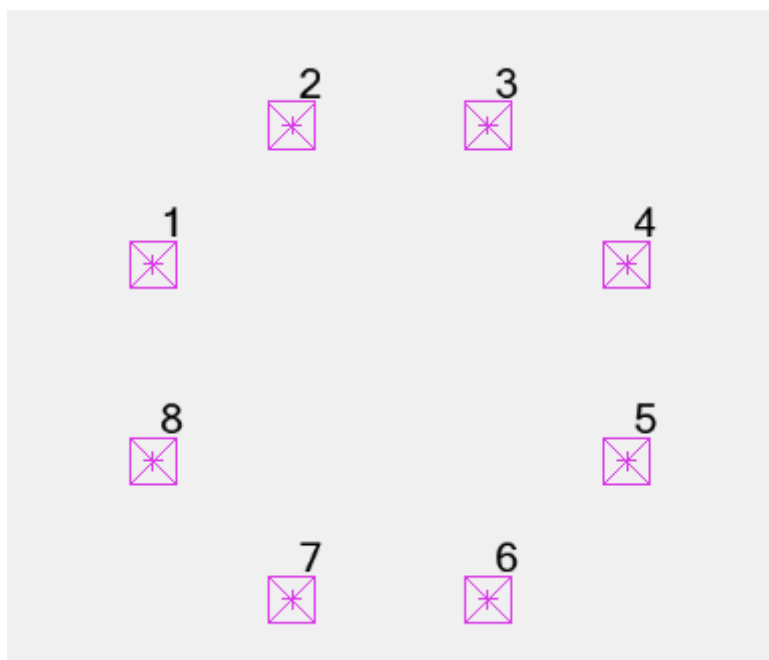
► Vérification des pieux

n°	G (T)	Q (T)
1(R)	-81,99	-16,64
2(R)	-70,44	-14,3
3(R)	-70,3	-14,18
4(R)	-81,64	-16,43
5(R)	-79,6	-15,51
6(R)	-75,41	-14,38
7(R)	-74,99	-14,34
8(R)	-79,74	-15,69

Ces résultats sont cohérents avec l'absence de désordre liée aux fondations constatée lors du diagnostic visuel.

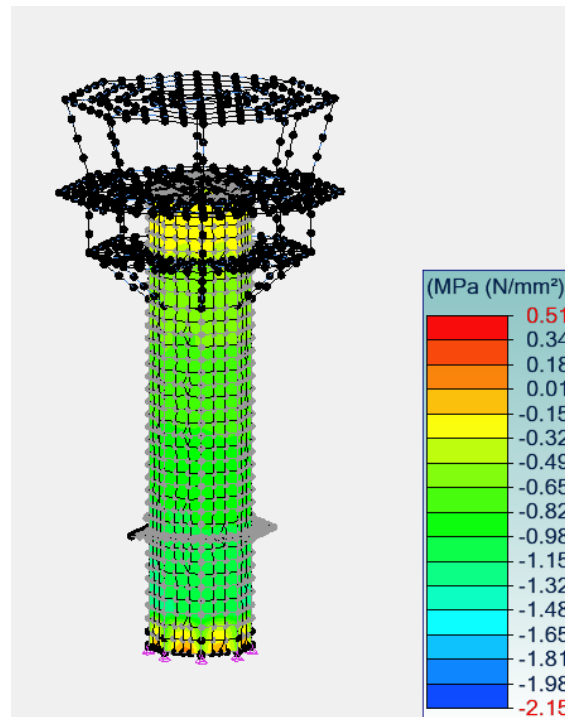
Contrainte dans le béton sous combinaison ELS :

La contrainte maximale dans le béton est de $0.51 < 10$ MPa **Les contraintes sont acceptables.**

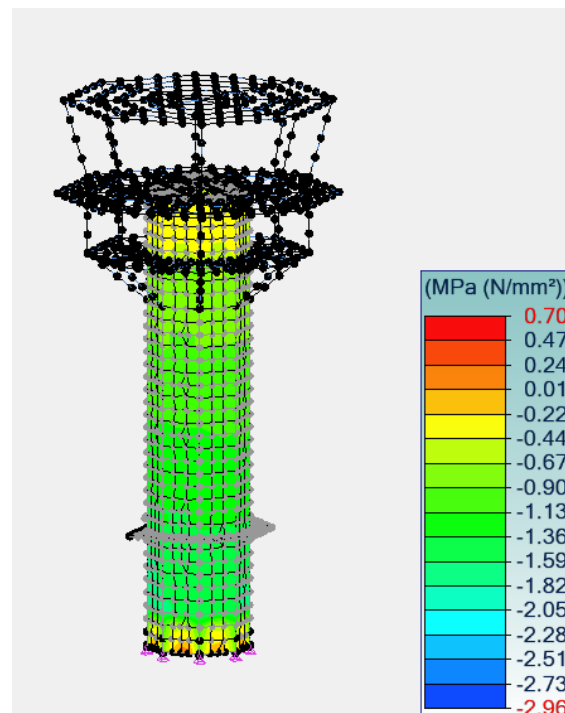
Contrainte dans le béton sous contrainte ELU :

La contrainte maximale dans le béton est de $0.70 < 16.7$ MPa **Les contraintes sont acceptables.**

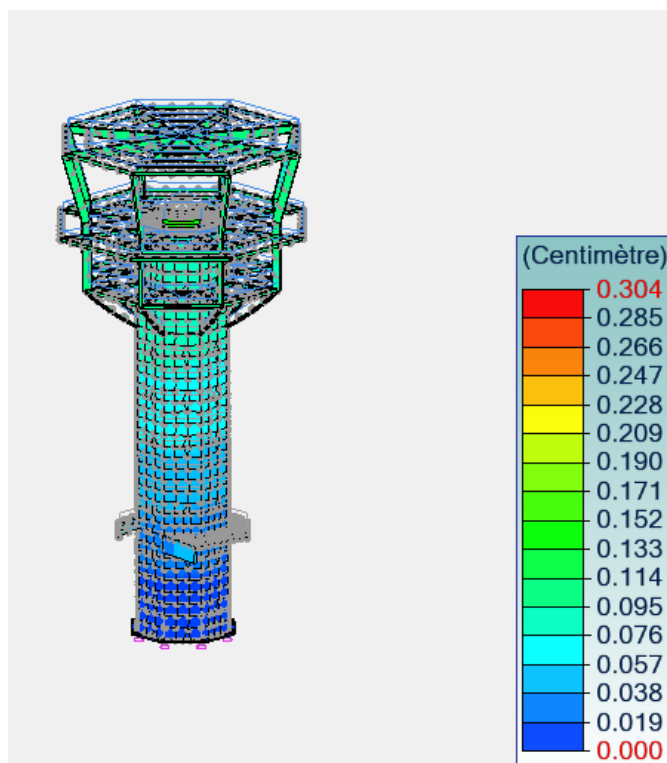
Déformé de la structure sous combinaison ELS :

Les déformations sont acceptables.

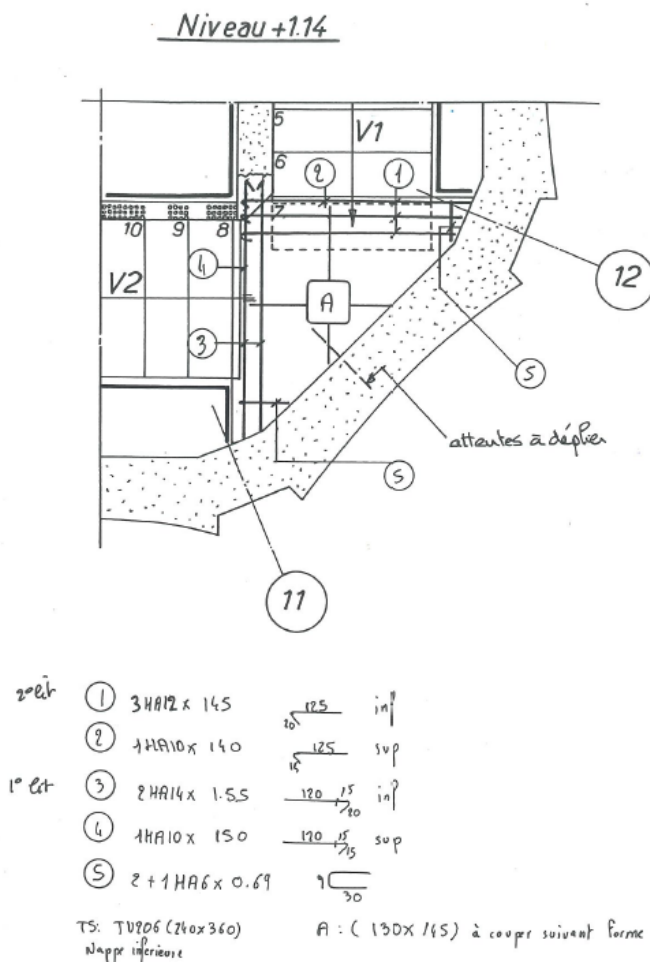
Vérification des plancher intermédiaire en béton armé :

La section d'armature calculée est de 0.45 cm^2 et la section mise en place est de 1.41 cm^2 . Le taux de travail de ce plancher est de 31,9 %.

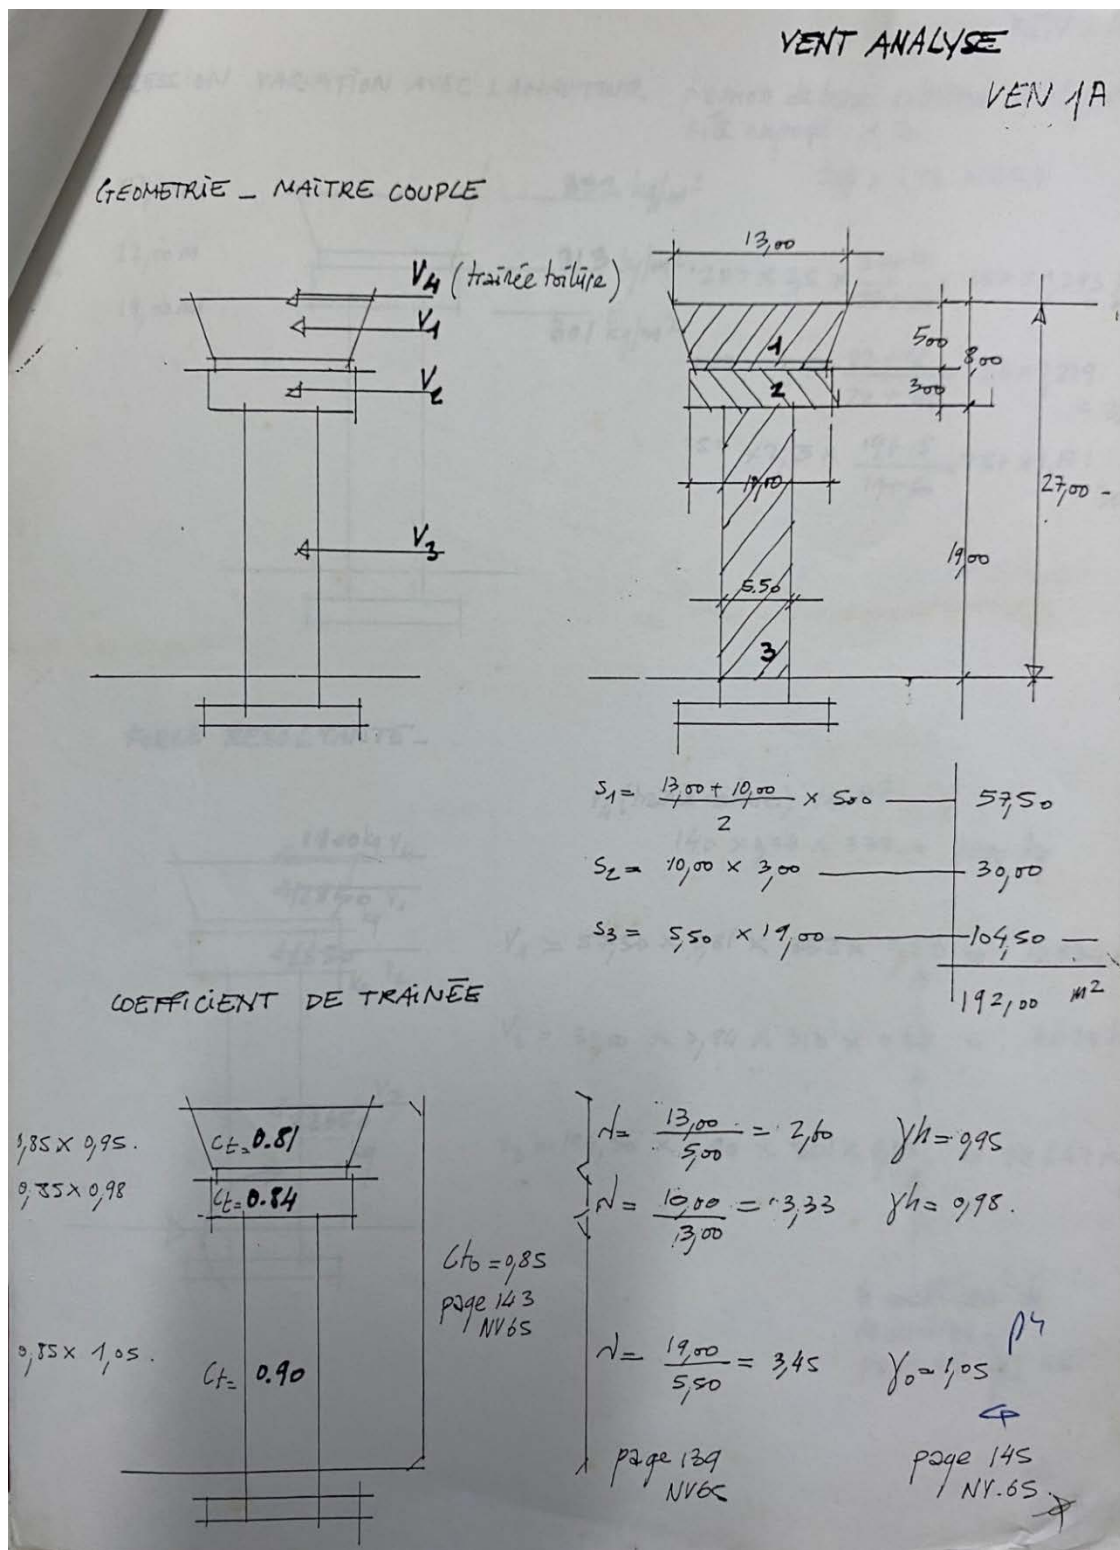
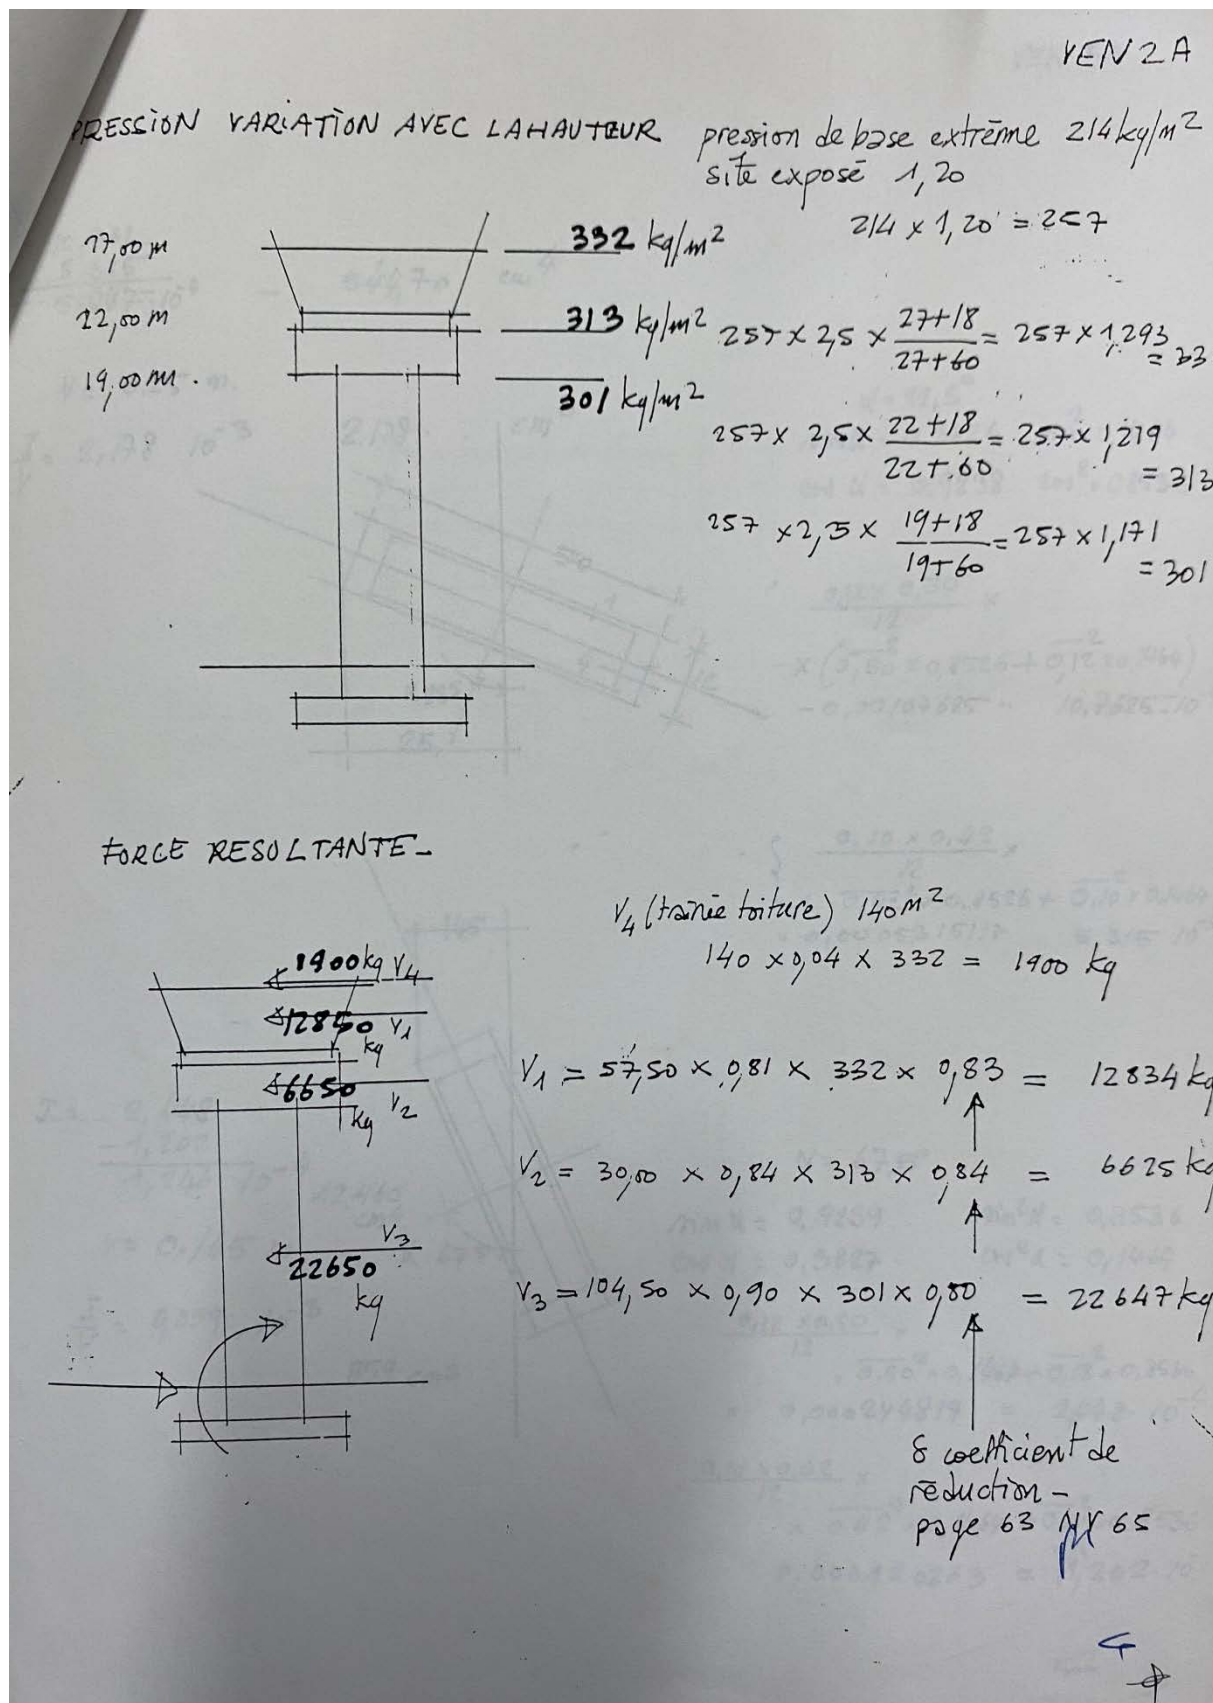
Calculs effectués lors du dimensionnement de la tour issue du document NOTE DE CALCUL – EXTRAIT réalisé par la MOE :

Les calculs semblent corrects. Les calculs manuels de la NV 65 sont proches des calculs Euro-code pour un bâtiment de ce type.

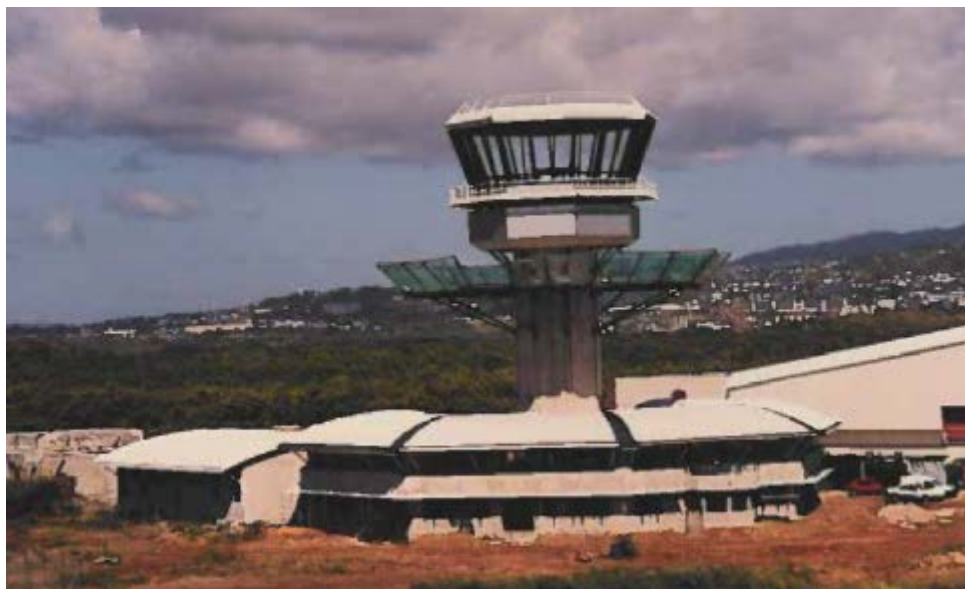
Les calculs effectués dans le cadre de cette étude montrent qu'il est techniquement possible d'implanter une vigie provisoire sous la sous-vigie. La structure dispose de réserve de charges suffisante vis-à-vis des efforts statiques pour envisager cette solution.

Base structurelle : Les réservations de la passerelle provisoire offrent un point d'appui adapté, avec des capacités de charge suffisantes pour supporter une installation temporaire. Au vu de la mise en place d'une passerelle provisoire lors de la construction de la tour, on peut penser que ces appuis résisteront aux efforts apportés.

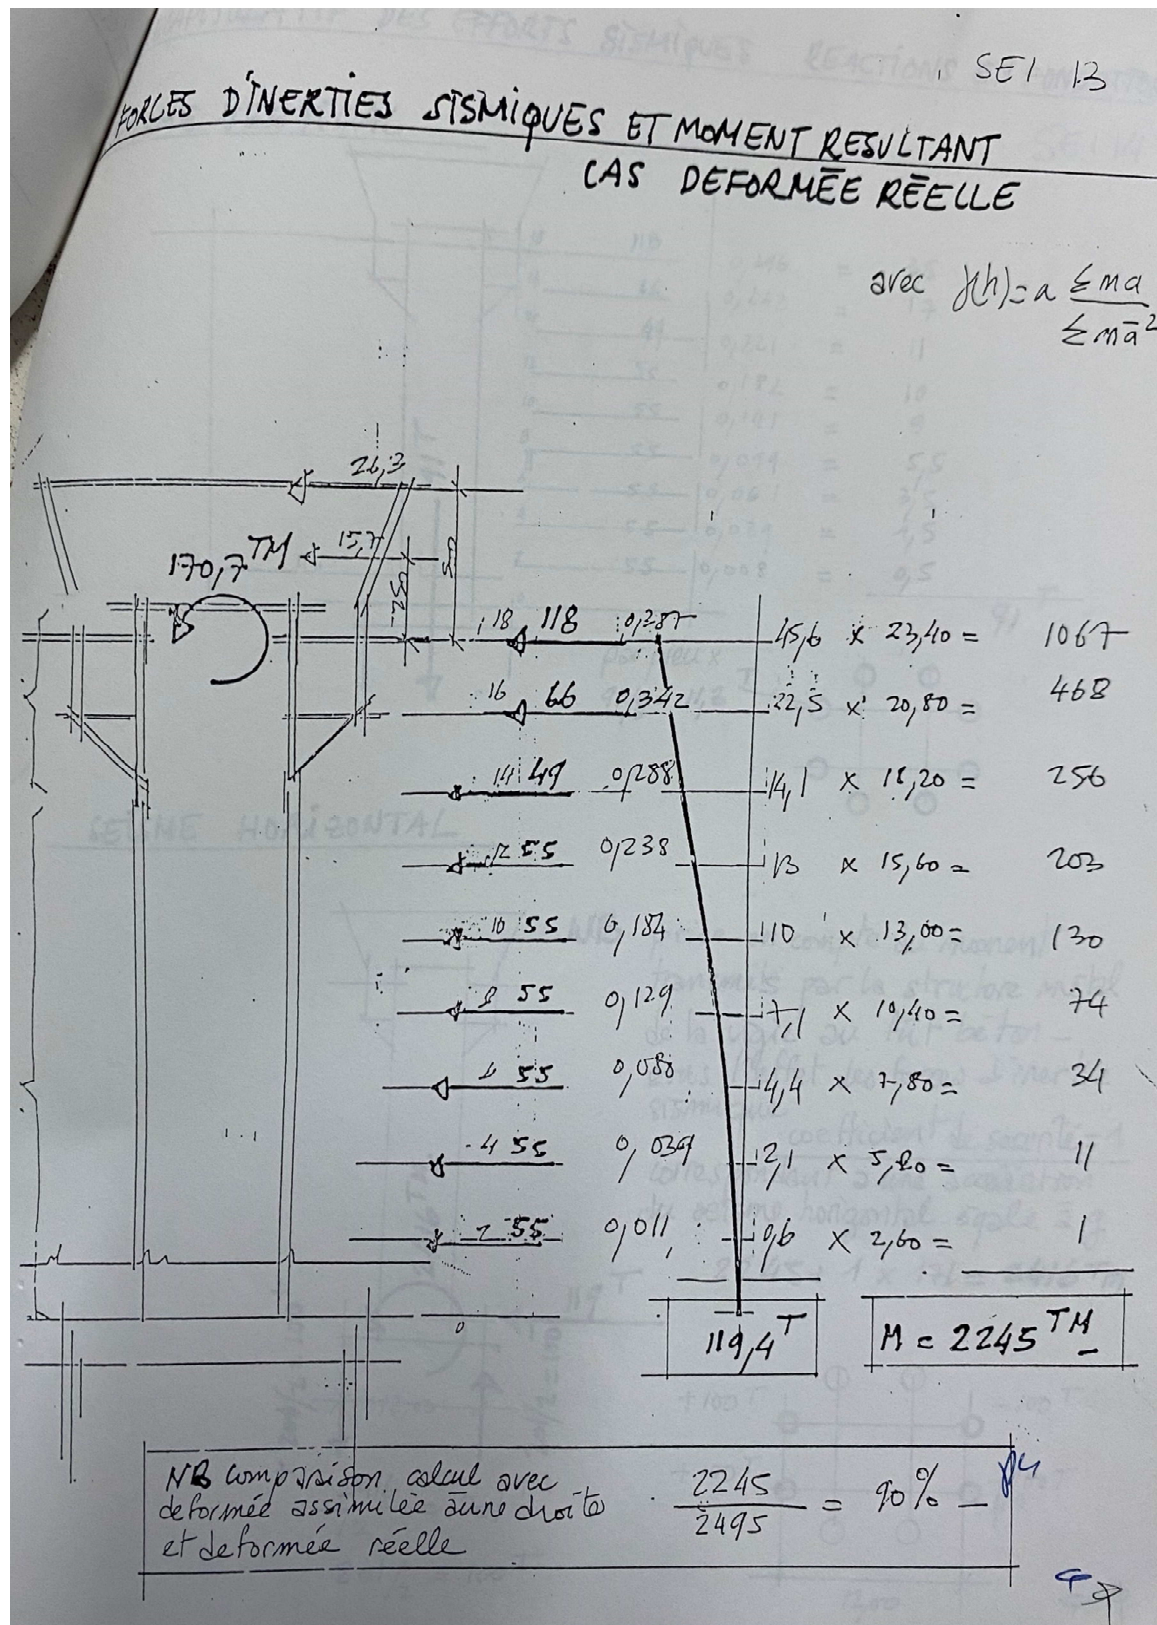
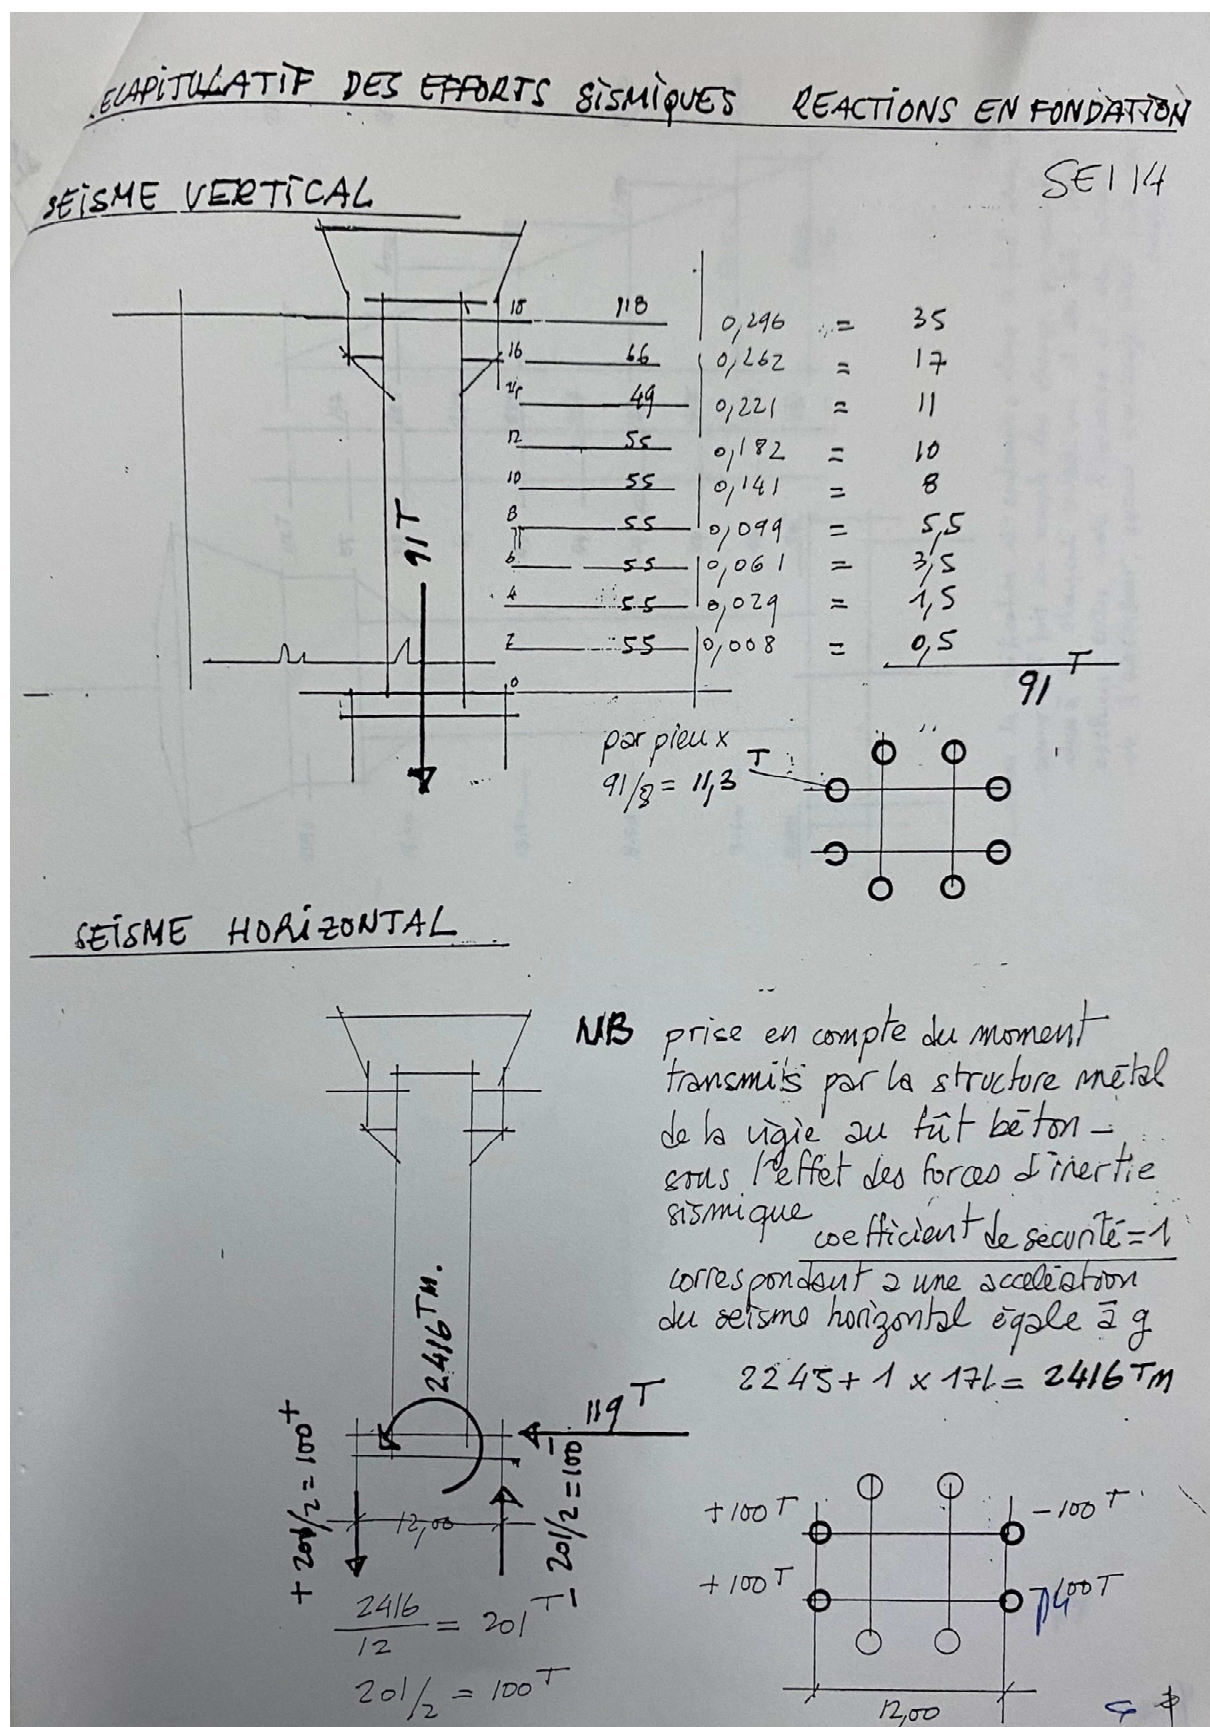
1. Calcul réalisé lors du dimensionnement de la tour

Ces calculs ont été réalisés au PS62 pour un bâtiment de groupe II.

Le calcul ne prend pas en compte l'impact des déplacements du fût béton sur la charpente métallique.
