DIAGNOSTIC GEOTECHNIQUE (G5)

Sinistre sur le Palais de Justice de Senlis

Palais de Justice de Senlis
SENLIS (60)

Dossier 8001321 - ind.1 - Juin 2025

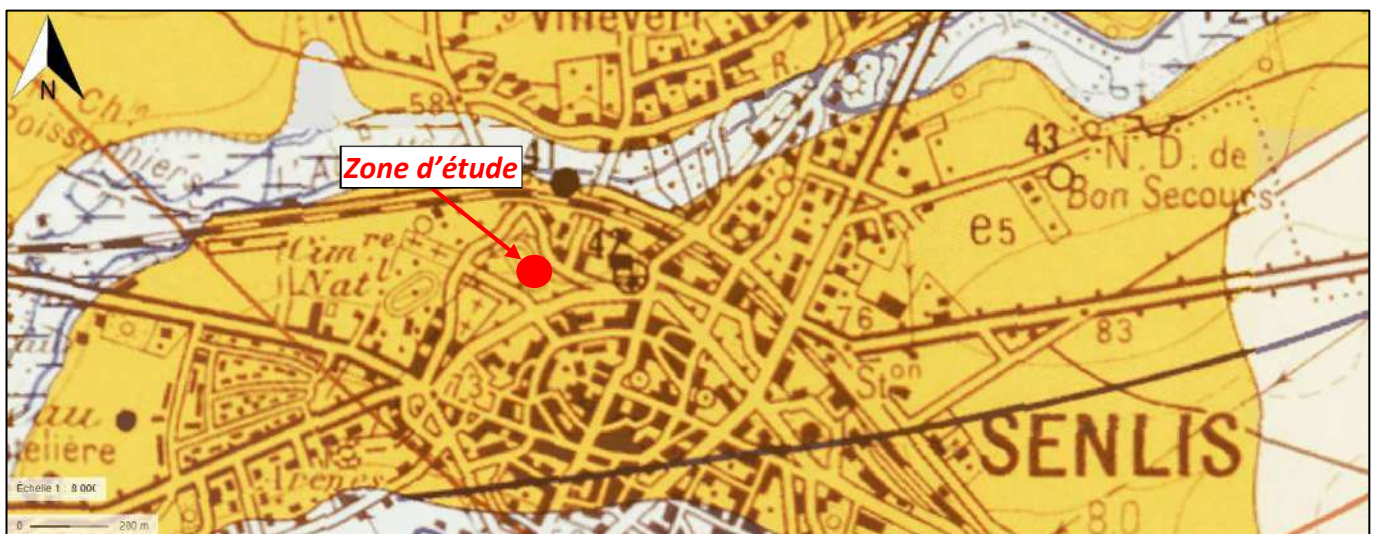
D'après la carte géologique de SENLIS au 1/50000, les horizons présents au droit de la zone d'étude sont constitués, sous de probables remblais liés à l'aménagement du site, par les Marnes et calcaires du Lutétien indifférencié (e₅).

Figure 2: Extrait de la carte géologique de SENLIS au 1/50000 (Source : www.infoterre.brgm.fr)

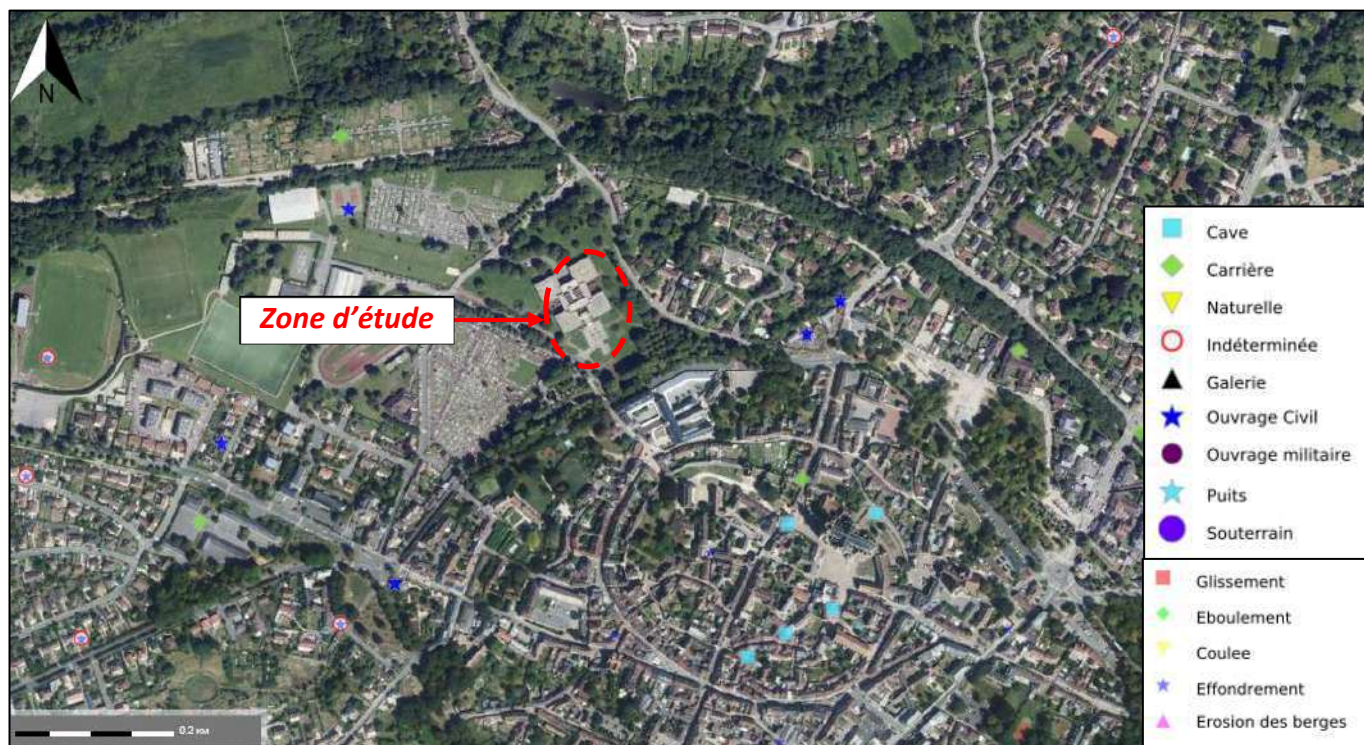
D'après le site www.georisques.gouv.fr, des indices de cavité (liés à des ouvrages de GC, d'anciennes carrières ou des caves) et des mouvements de terrains (liés à des effondrements) ont été signalés à proximité du projet (effondrements à une distance de l'ordre de 500 m du site).

Figure 4: Extrait de la cartographie des mouvements de terrain dans la zone du projet (Infoterre)

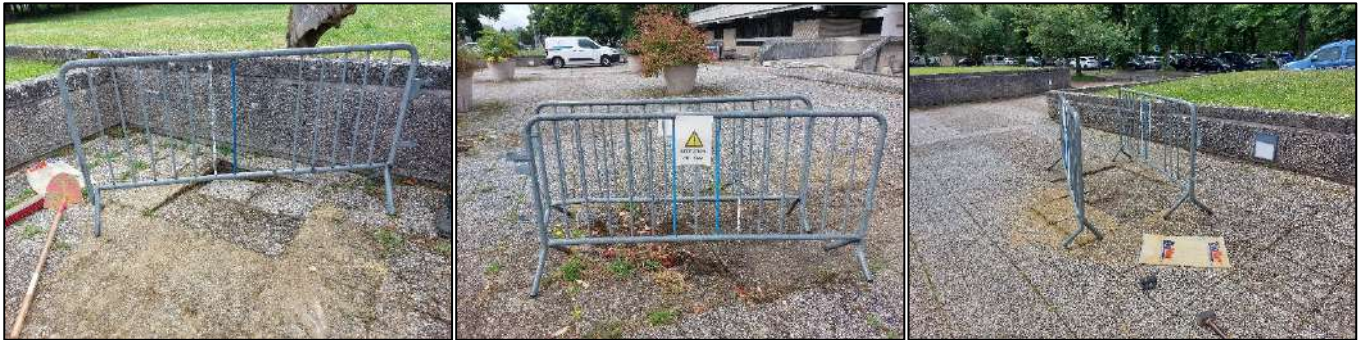
L'ouvrage étudié est le Palais de Justice de Senlis, situé 26 Allée des Soupîrs sur la commune de SENLIS (60). Lors de notre visite préalable (Mai 2024) et de notre intervention (Mai-Juin 2025), le parvis présentait plusieurs affaissements apparents. Ces déformations observables visuellement semblent légèrement évoluer dans le temps (constat visuel).

Figure 5: Photographies des affaissements présents sur le parvis (Mai 2025)

D'après l'ensemble des points précédent, les origines du sinistre (affaissements des dalles) pourraient être imputées à la présence de surépaisseurs de remblais qui possèdent des caractéristiques géomécaniques hétérogènes et parfois très faibles.

De plus, compte-tenu de la localisation des affaissements (à proximité des avaloir EP), il est probable que le ruissèlement des eaux pluviales vers ces ouvrages ait pu engendrer une accumulation d'eau lors d'épisodes pluvieux important. Ce phénomène peut entraîner le lessivage des particules fines du milieu qui amène à une perte de portance du sol.

À la vue de l'analyse précédente, il semble nécessaire de reprendre le parvis par déblaiement du remblai sableux puis remise en place associée à recompage. L'objectif sera de stabiliser l'ensemble du parvis. Ces travaux devront être associés une inspection des réseaux EU/EP existant et à une éventuelle reprise de ces derniers s'ils sont dans un état de dégradation avancé. Lors de la remise en œuvre du parvis, il sera important de prévoir une gestion EP complète afin d'éviter une réapparition du phénomène (mise en place de rigoles, d'un système de drainage, ...).

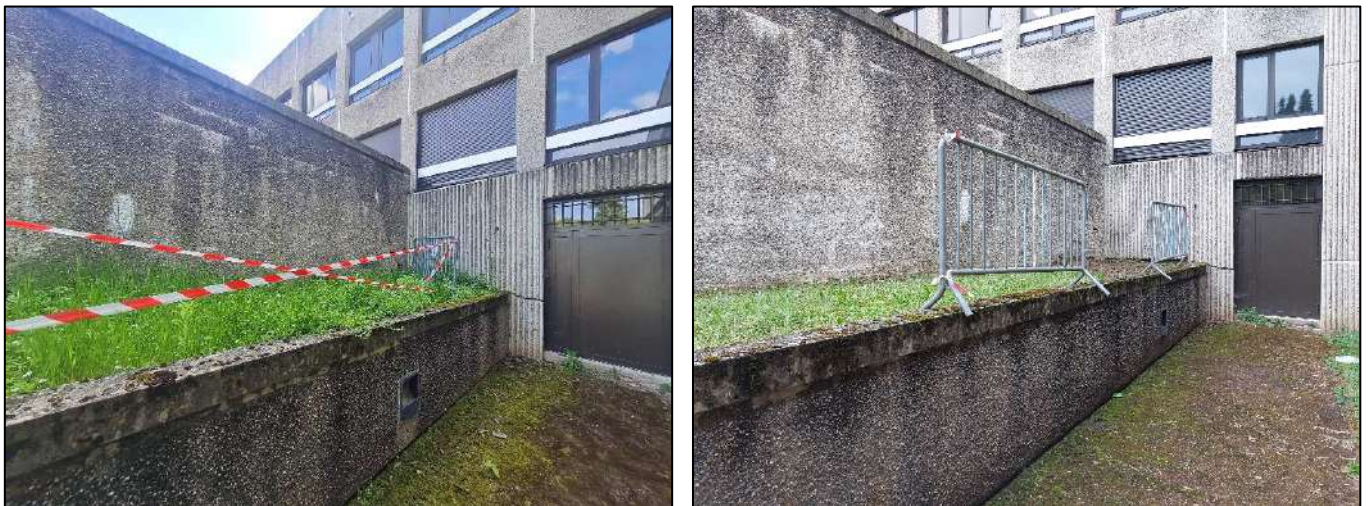
De plus, une terrasse implantée en partie Est du Palais de Justice présente d'importantes fissures en escalier (épaisseur pluri-centimétriques), ainsi qu'un affaissement de son revêtement (visible depuis le haut de la terrasse).

Figure 6 : Photographies de l'affaissement principal de la terrasse de puis le bas (à gauche 19/05/2024 – à droite 28/05/2025)

D'après l'ensemble des points précédent, les origines du sinistre pourraient être imputées à un système de fondation inadapté (ancrage dans un horizon remblayé hétérogène qui n'est pas supposé recevoir des fondations, contexte géotechnique peu favorables avec d'importantes surépaisseurs de remblais).

De plus, compte-tenu de la présence de fissures uniquement au niveau de la terrasse (fondée superficiellement) et de l'interface bâtiment principal / terrasse (et non ailleurs sur le bâtiment principal fondé sur fondations profondes), les origines du sinistre semblent devoir être imputées à des fondations inadaptées à l'ouvrage (terrasse) et au sol en place

- La reprise en sous-œuvre de la terrasse existante par micropieux ;
- La démolition puis la reconstruction complète de l'ouvrage.

Quel que soit la solution envisagée, il sera nécessaire de créer de nouvelles fondations qui permettront de stabiliser l'ouvrage (actuel ou rebâti). Les nouvelles fondations viendront augmenter la profondeur d'encastrement actuelle afin de reprendre les charges apportées par l'ouvrage sur le sol avec une assise stable. **Dans tous les cas, la mise en œuvre de nouvelles fondations ne permet pas de stabiliser le sol sous la terrasse en elle-même.**

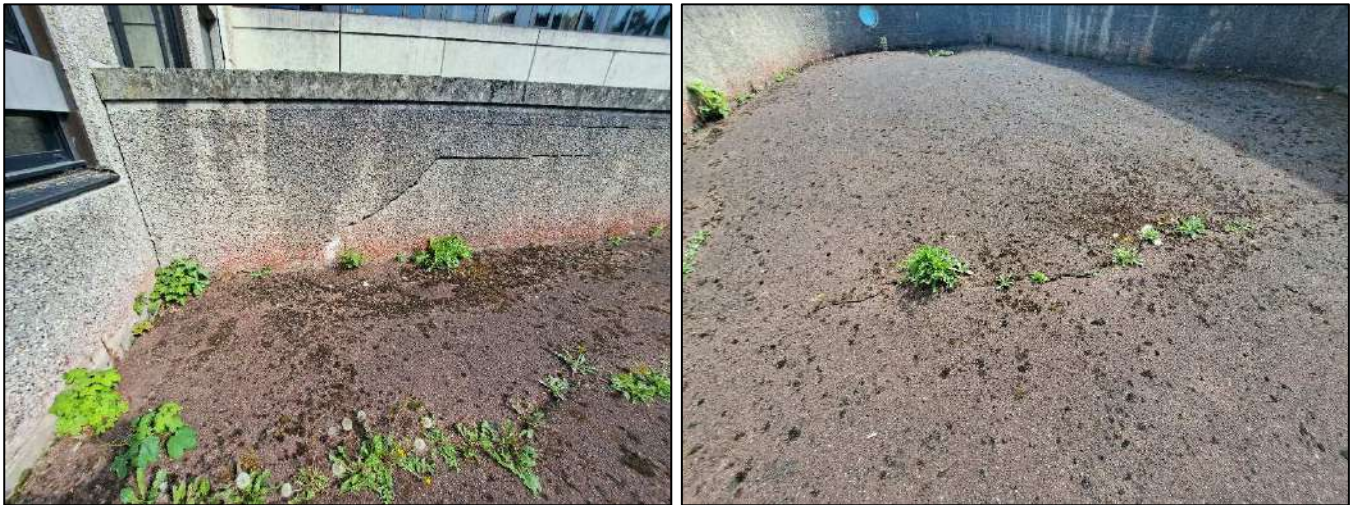
Figure 7 : Photographies de l'affaissement principal de la terrasse de puis le haut (27/06/2024)

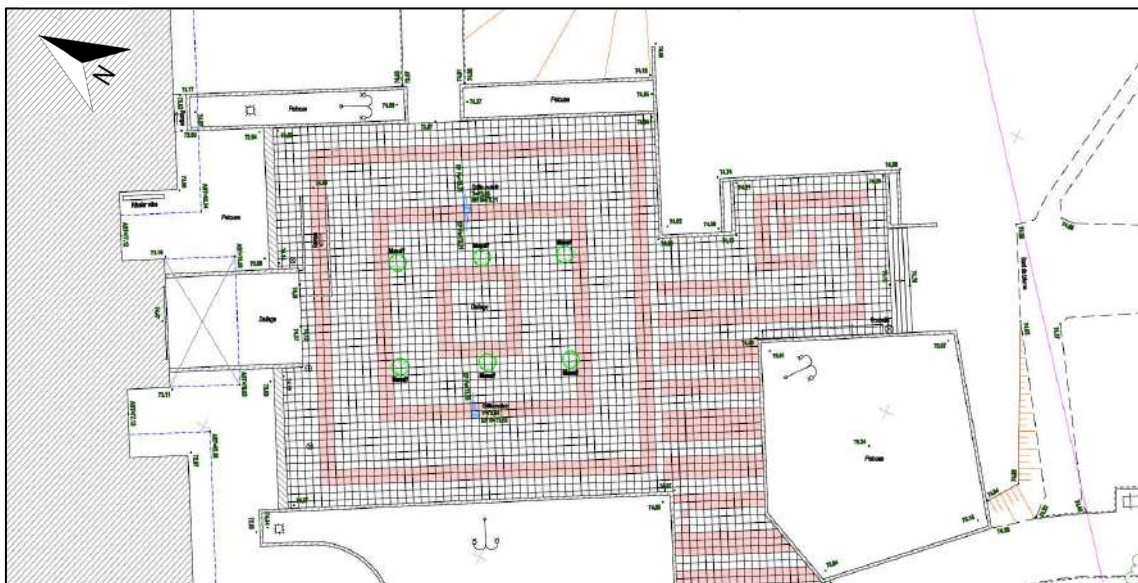
D'un point de vue général et topographique, le parvis est relativement plat avec des cotes altimétriques comprises entre + 74.2 m et + 73.9 m NGF environ d'après le plan topographique fourni.

Figure 8 : Extrait du plan topographique de la zone d'étude au droit du parvis

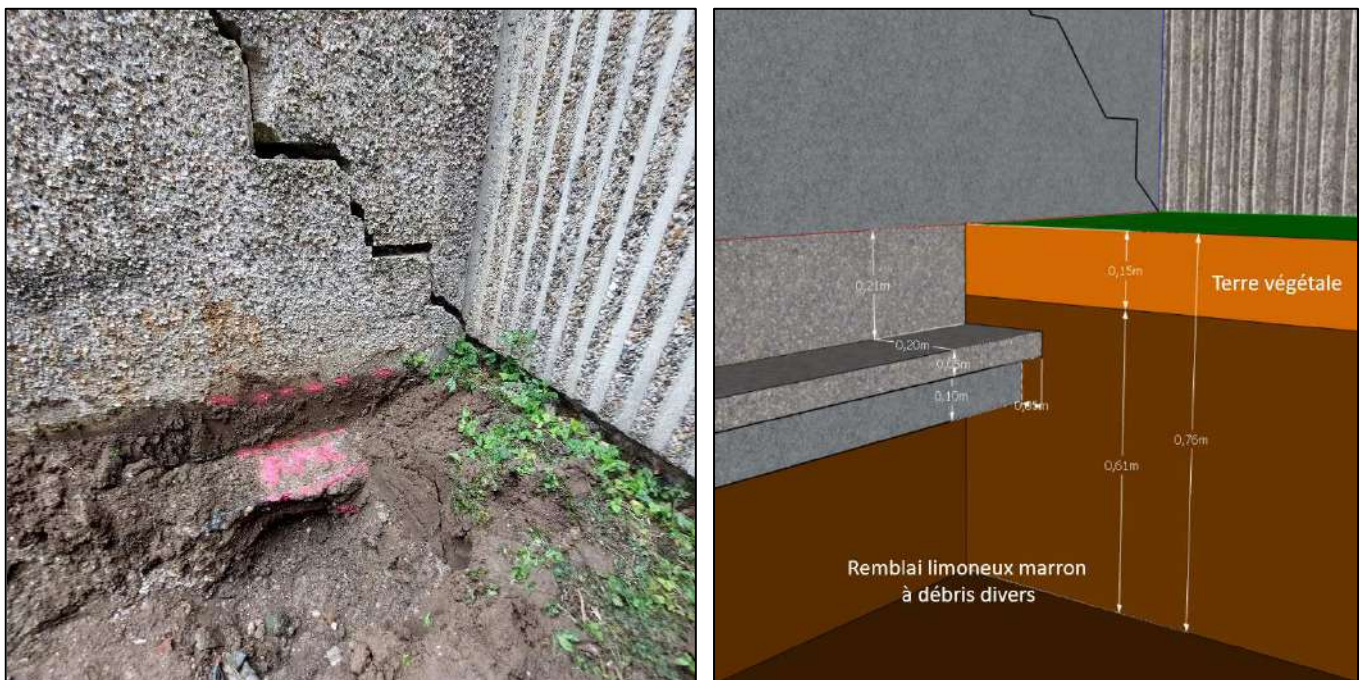
- Type de fondation : Semelle filante en béton
- Encastrement : 0.31 m / TN actuel ;
- Largeur maximale du débord : de l'ordre de 0.15 à 0.20 m / mur extérieur ;
- Sol d'assise : Remblai limoneux marron à débris divers (formation O.R).

Figure 10 : Photographie et vue 3D de la fouille RF1

Remarque importante : La fondation semble être de mauvaise qualité (largeur insuffisante vis-à-vis de la typologie de l'ouvrage, non-respect de la mise hors-gel, faible épaisseur). De plus, la fondation n'est pas ancrée dans le sol naturel (ancrage dans un horizon remblayé par nature hétérogène et qui n'est pas supposé recevoir les fondations d'un ouvrage).

- D'après la reconnaissance de fondation, effectuée depuis le pied de la terrasse (RF1), l'ouvrage est fondé de manière superficielle. **Les fondations sont ancrées vers une profondeur de 0.30 m / TN actuel, dans le remblai à dominance limoneuse (formation O.R0A).** Ces fondations sont *aprioris* filantes. Elles sont ancrées dans un horizon qui n'est pas supposé reprendre les charges apportées par les fondations d'un ouvrage (remblai d'origine anthropique, par nature hétérogène). De plus, l'encastrement de ces fondations ne respecte pas les conditions de mise hors-gel.
