## DOSSIER DE DIAGNOSTICS TECHNIQUES

**Réf dossier n° 202408.20053**

## RAPPORT DE REPERAGE DES MATERIAUX ET PRODUITS CONTENANT DE L'AMIANTE

### AVANT REALISATION DE TRAVAUX DANS UN IMMEUBLE BATI

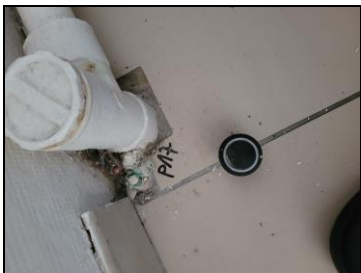
Prélèvement	Date	
Réf : P17	29/08/2024

Matériau ou produit	Résultat
	Sols coulés à base ciment (terrazolith, etc.)	Sans amiante
	Bâtiment / Niveau	Local
	Rdc	Entrée
Recommandation		
Sans objet
