DOSSIER DE DIAGNOSTIC TECHNIQUE

Baies vitrées bureau du Préfet
PREFECTURE D'AUXERRE
1 PLACE DE LA PRÉFECTURE
89016 AUXERRE

Diagnostic Plomb avant Travaux

Rapport de repérage des matériaux et produits contenant de l'amiante avant réalisation de travaux dans un immeuble bâti

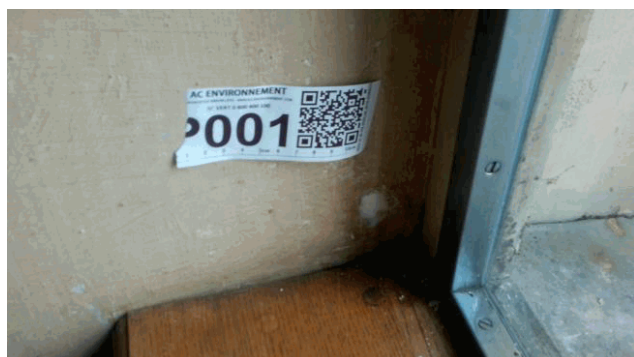
002EW578601 n°1 - 1 (P1) - Bureau Préfèt de l'Yonne -
Vol 1 (Bureau)

Référence	Localisation	Action
002EW578601 n°1 - 1 (P1)	Bureau Préfèt de l'Yonne - Vol 1 (Bureau)	Prélevement négatif
002EW578601 n°2 - 1 (P2)	Bureau Préfèt de l'Yonne - Vol 1 (Bureau)	Prélevement négatif
002EW578601 n°3 - 1 (P3)	Bureau Préfèt de l'Yonne - Vol 1 (Bureau)	Prélevement négatif
002EW578601 n°4 - 1 (P4)	Bureau Préfèt de l'Yonne - Vol 1 (Bureau)	Prélevement négatif

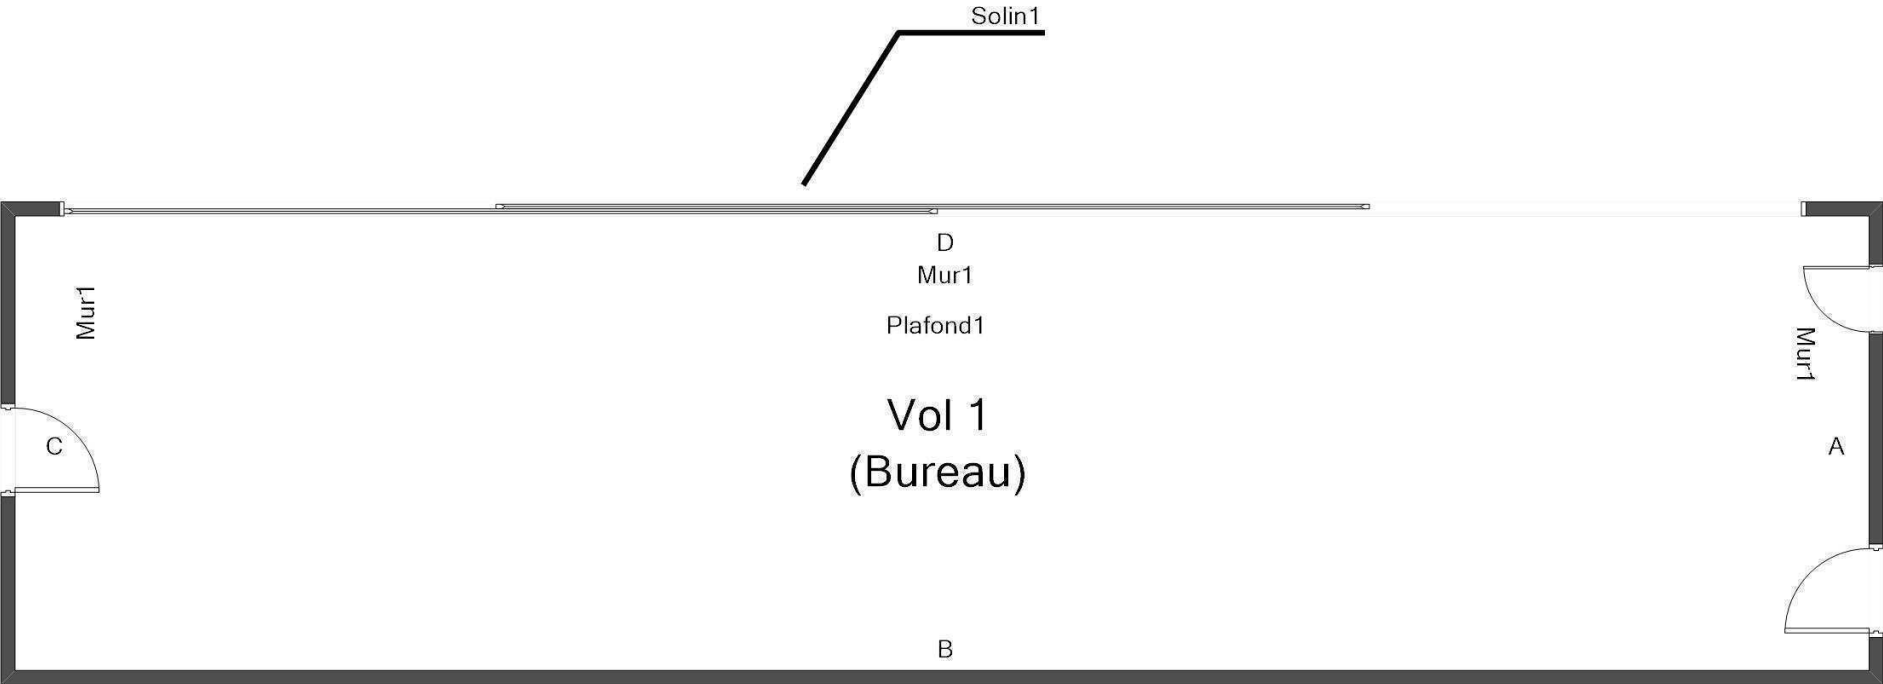
BUREAU PRÉFÈT DE LYONNE - PLAN DE REPÉRAGE - ÉLÉMENTS AVEC ET SANS PLOMB				Référence: 002EW578601

Légende
				<div></div> Volume et élément contenant du plomb
