Référence : AFF-21-123-DID-base-186

RAPPORT DE MISSION DE REPERAGE D'AMIANTE ENVIRONNEMENTAL

DESIGNATION DES TRAVAUX	DESIGNATION DU DONNEUR D'ORDRE
Désignation : Marché diagnostic amiante 19 L4 024 - BA 186 - Projet AVSIMAR Nature des travaux : Travaux d'aménagements Lieu : Bout de piste de la base 186 à Tontouta	Nom : M. Cyrille GRANGE Qualité : Conducteur d'opération Adresse : 2 rue Orly BP38 98843 Nouméa cedex Tel : 29 28 62/70 16 81 E-mail : cyrille.grange@intradef.gouv.fr

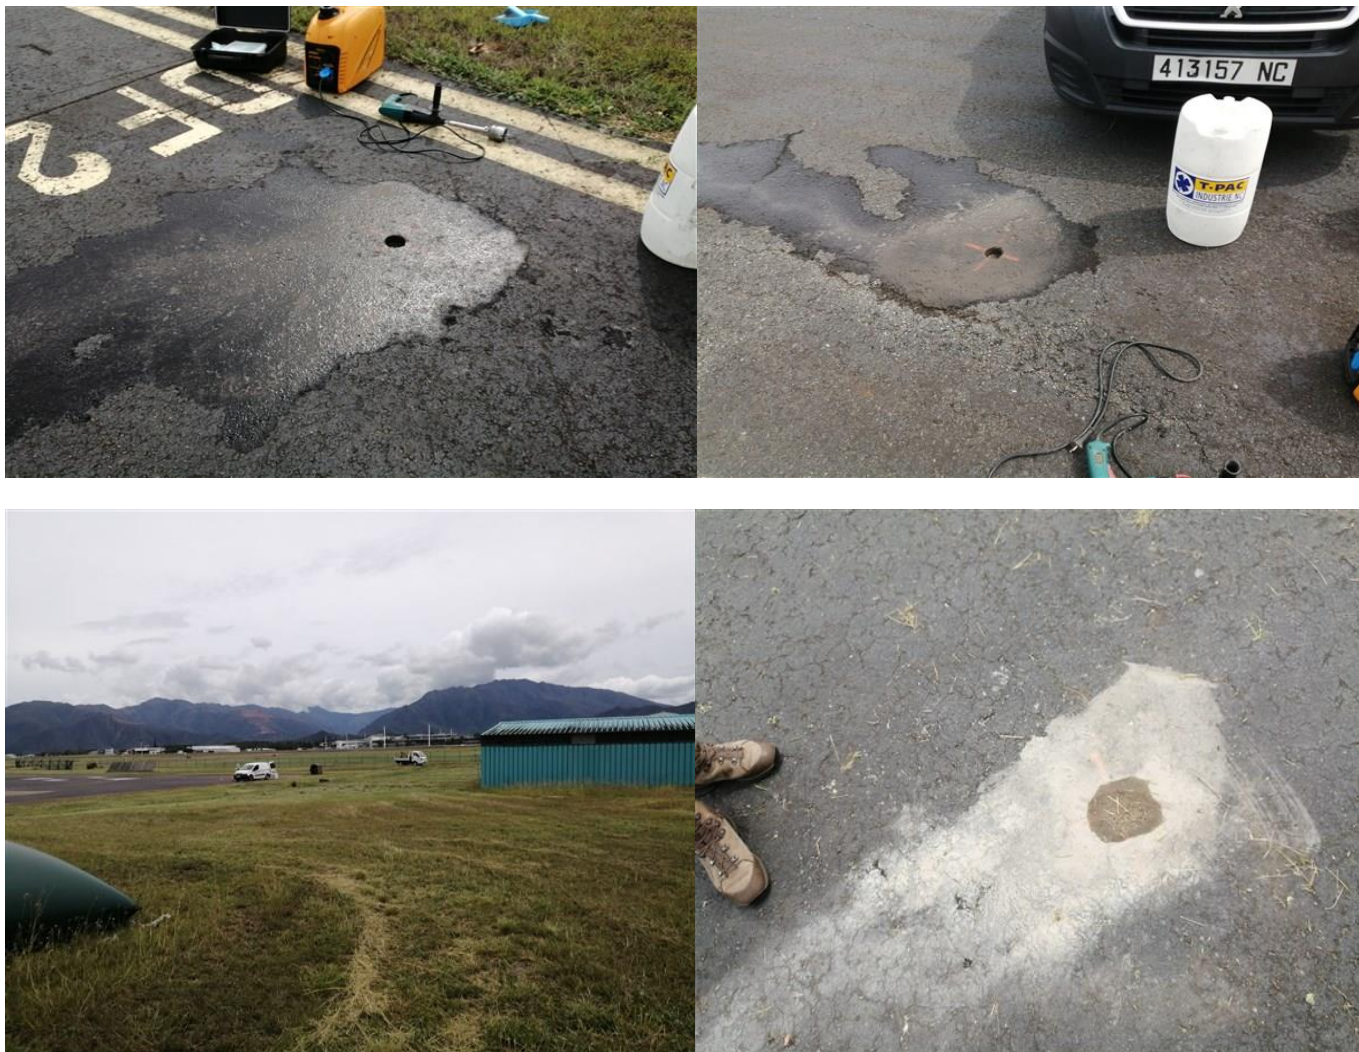
D. ETUDE DE TERRAIN

Sur le terrain nous observons que nous sommes sur une épaisse couche de terre végétale, avec très peu de roche. Ce type de roche n'implique pas la présence d'amiante à l'état naturel. Cependant, plusieurs échantillons de surface ont été prélevés pour confirmer l'absence de fibres amiantes dans le terrain et sur la piste aux endroits autorisés.
