PLAN GÉNÉRAL DE COORDINATION

Réhabilitation de locaux sur le centre INRAE à Colmar - COLMAR CEDEX

N° d'Affaire : C25232947M0001
N° de Chrono : 4
N° de Version : 2

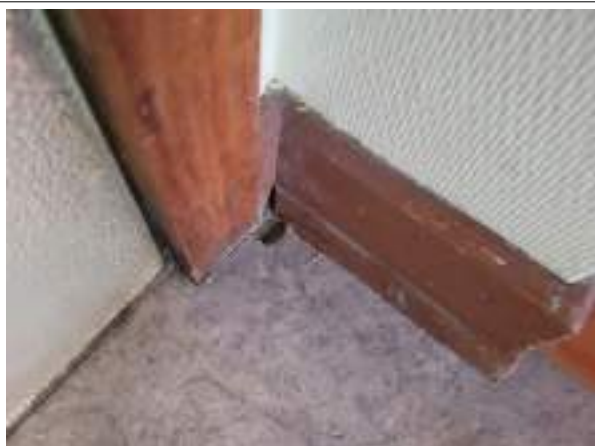
Prélèvement - P1 : RDC / BUREAU 1 - Colle non bitumineuse-
(Absence d'amiante)

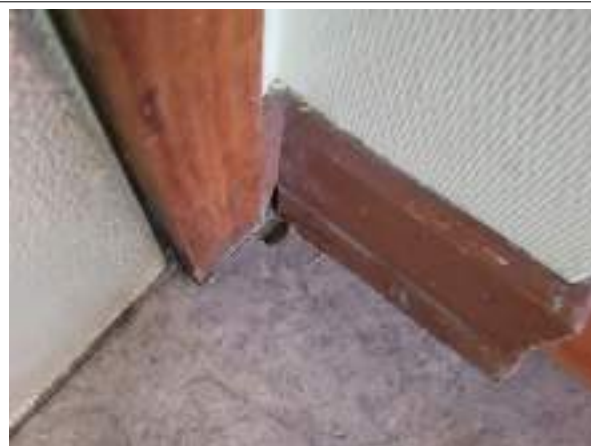
Prélèvement - P2 : RDC / BUREAU 1 - Colle non bitumineuse-
(Absence d'amiante)

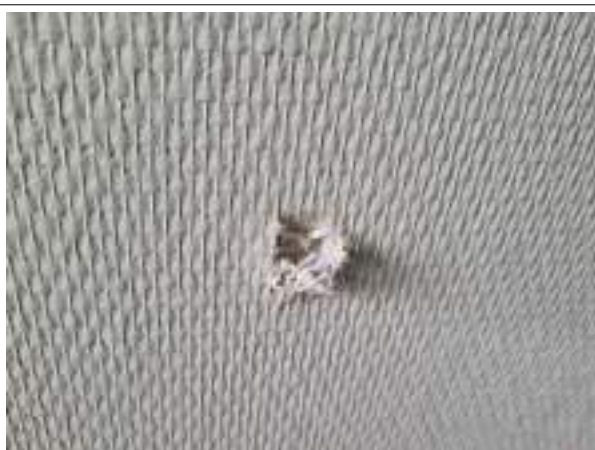
Prélèvement - P3 : RDC / BUREAU 1 - Enduit- (Absence
d'amiante)

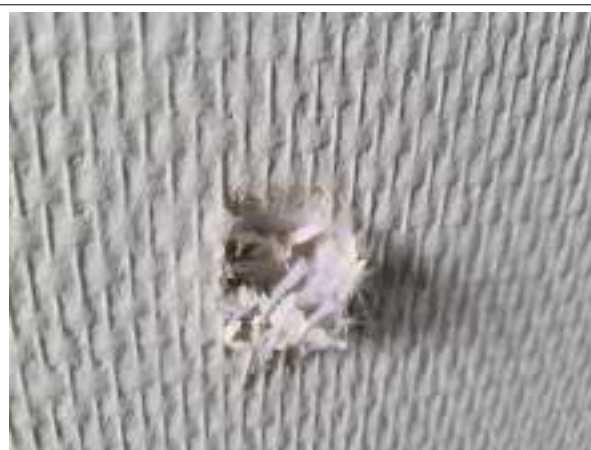
Prélèvement - P4 : RDC / BUREAU 1 - Enduit- (Absence
d'amiante)

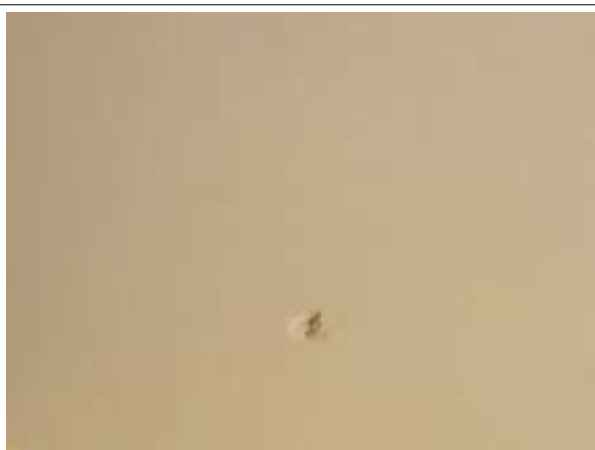
Prélèvement - P5 : RDC / BUREAU 1 - Enduit- (Absence
d'amiante)

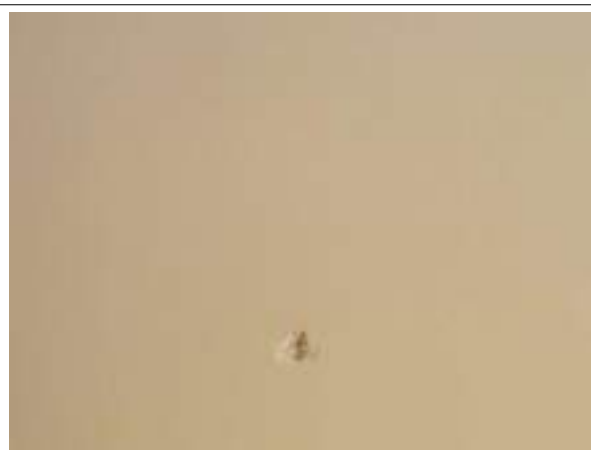
Prélèvement - P6 : RDC / BUREAU 1 - Enduit- (Absence
d'amiante)

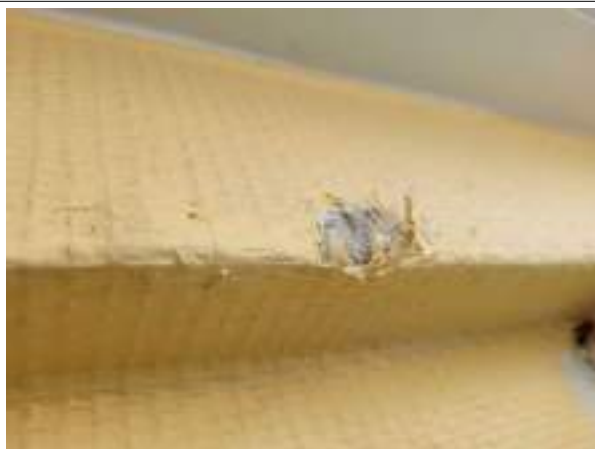
Prélèvement - P7 : RDC / BUREAU 1 - Enduit- (Absence d'amiante)

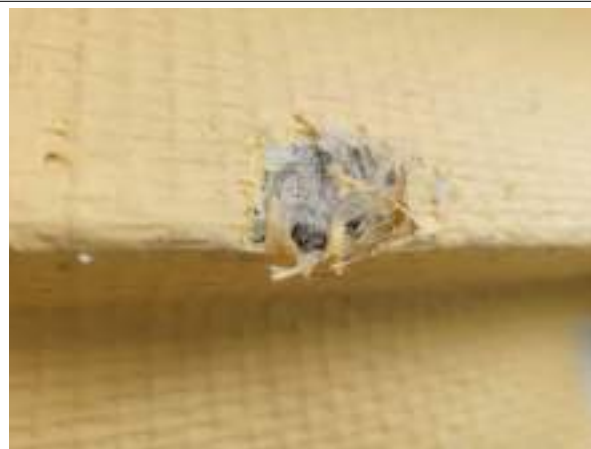
Prélèvement - P8 : RDC / BUREAU 1 - Enduit- (Absence d'amiante)

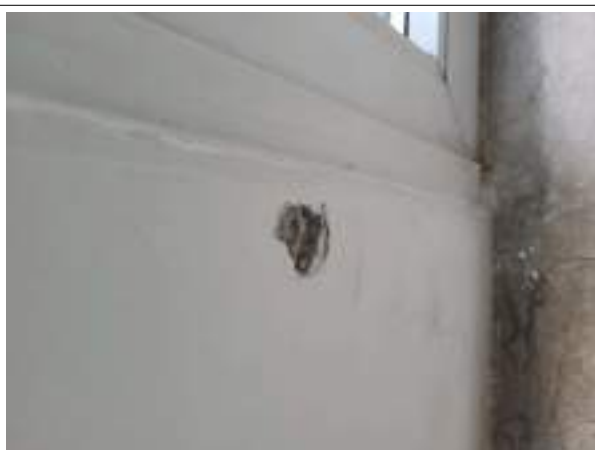
Prélèvement - P9 : RDC / HALL - Enduit- (Absence d'amiante)

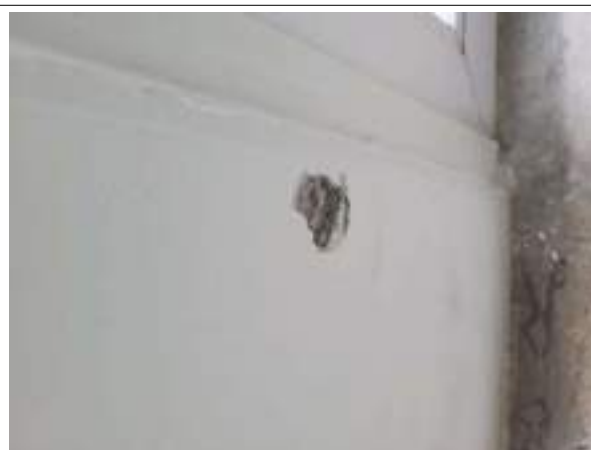
Prélèvement - P10 : RDC / HALL - Enduit- (Absence d'amiante)

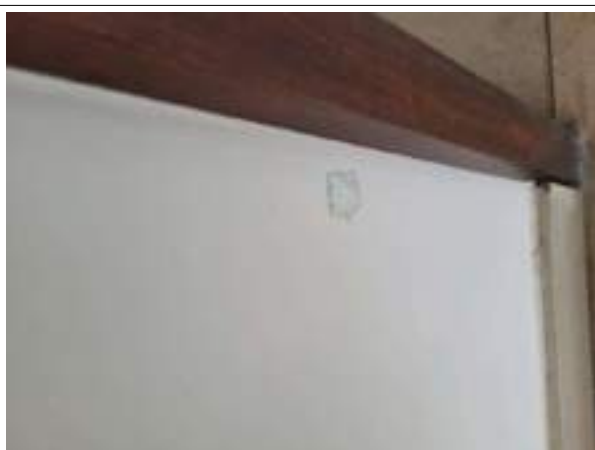
Prélèvement - P11 : RDC / HALL - Enduit- (Absence d'amiante)

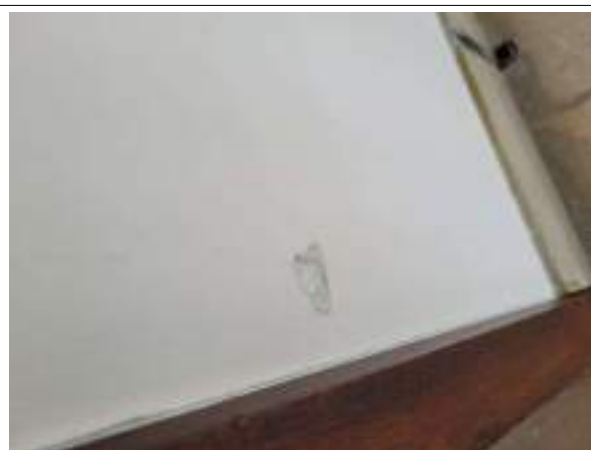
Prélèvement - P12 : RDC / HALL - Enduit- (Absence d'amiante)

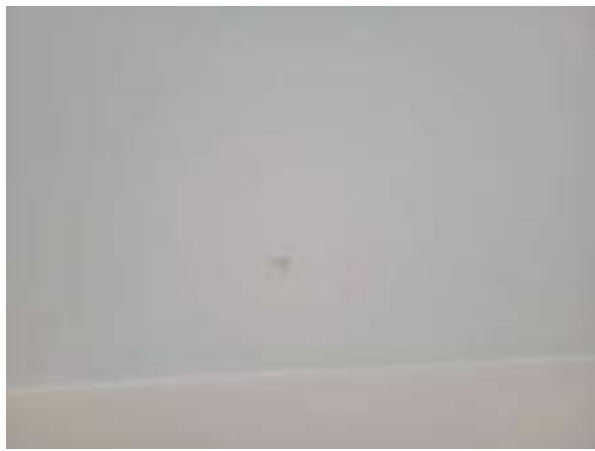
Prélèvement - P13 : RDC / HALL - Enduit- (Absence d'amiante)

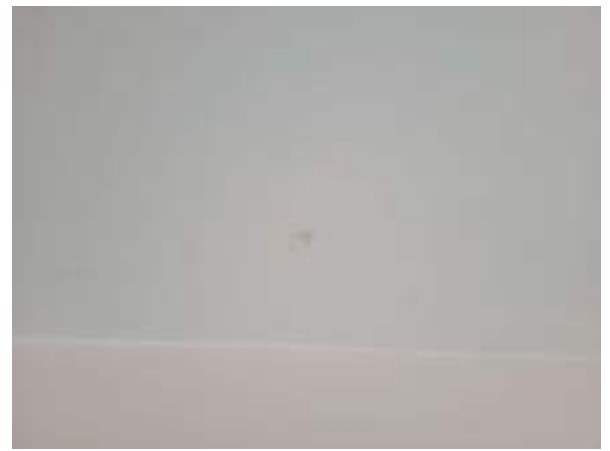
Prélèvement - P14 : RDC / HALL - Enduit- (Absence d'amiante)

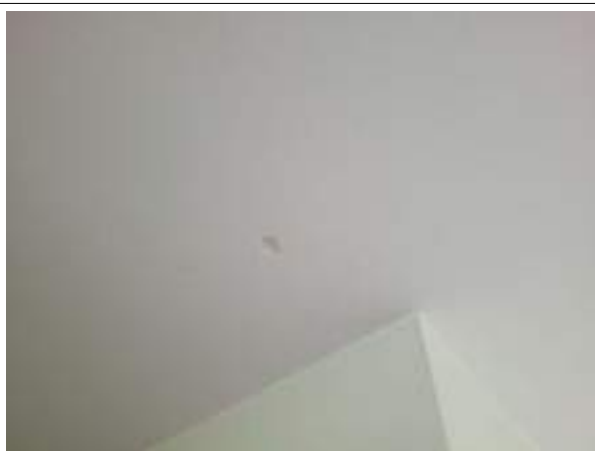
Prélèvement - P15 : RDC / WC HOMMES - Enduit- (Absence d'amiante)

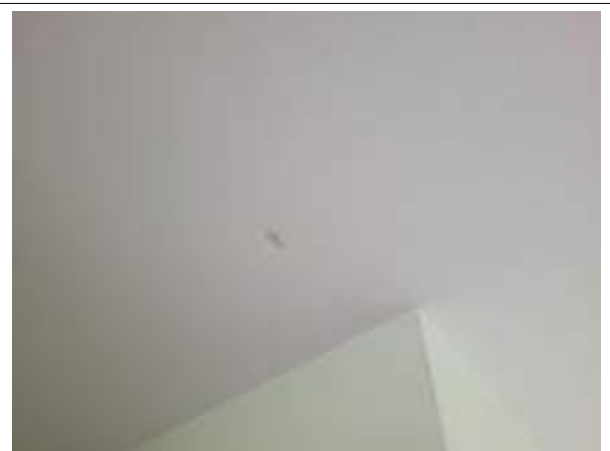
Prélèvement - P16 : RDC / WC HOMMES - Enduit- (Absence d'amiante)

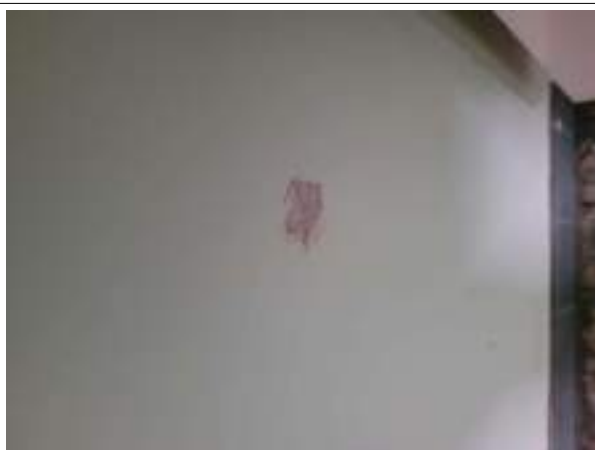
Prélèvement - P17 : RDC / WC HOMMES - Enduit- (Absence d'amiante)

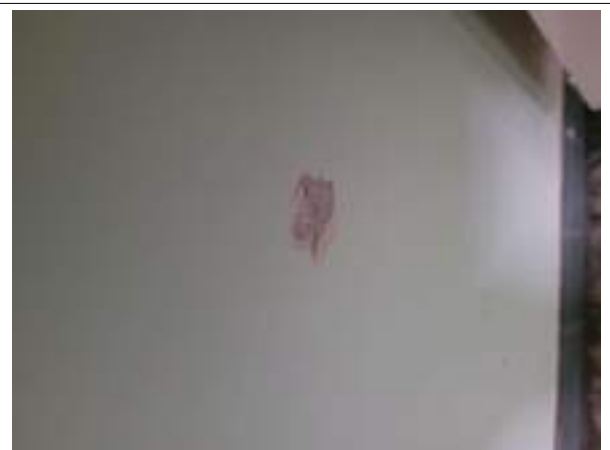
Prélèvement - P18 : RDC / WC HOMMES - Enduit- (Absence d'amiante)

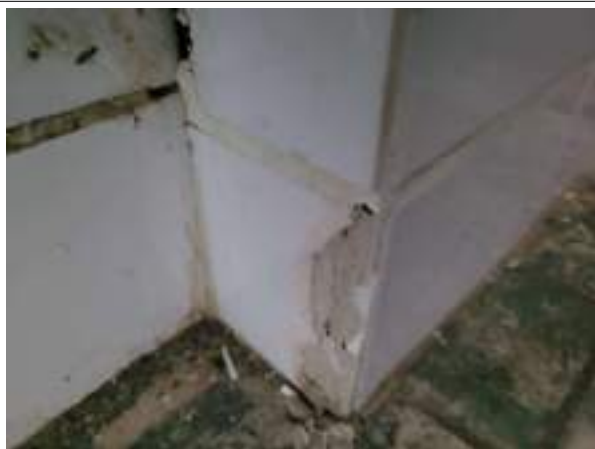
Prélèvement - P19 : RDC / WC HOMMES - Colle de faïence-
(Absence d'amiante)

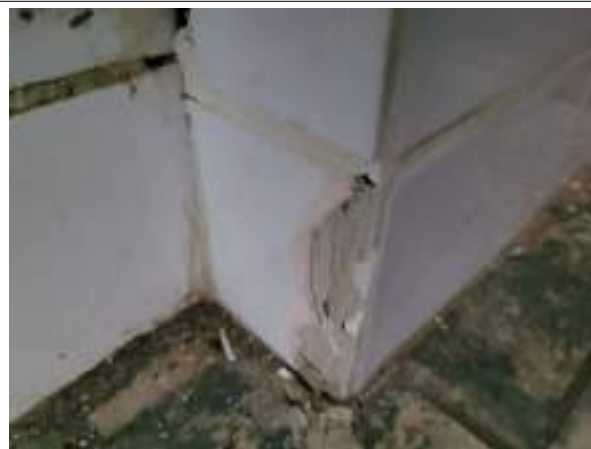
Prélèvement - P20 : RDC / WC HOMMES - Colle de faïence-
(Absence d'amiante)

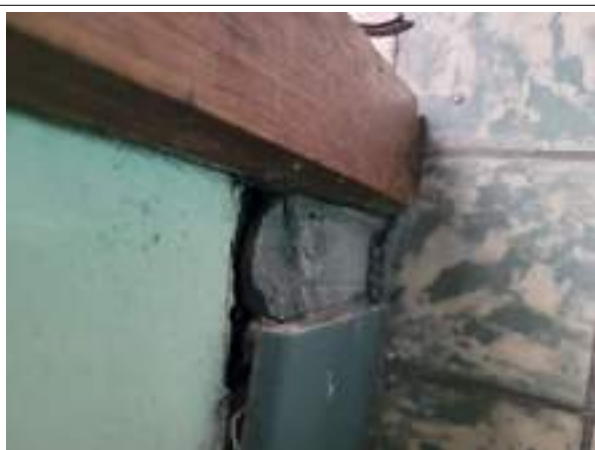
Prélèvement - P21 : RDC / WC HOMMES - Colle de plinthe-
(Absence d'amiante)

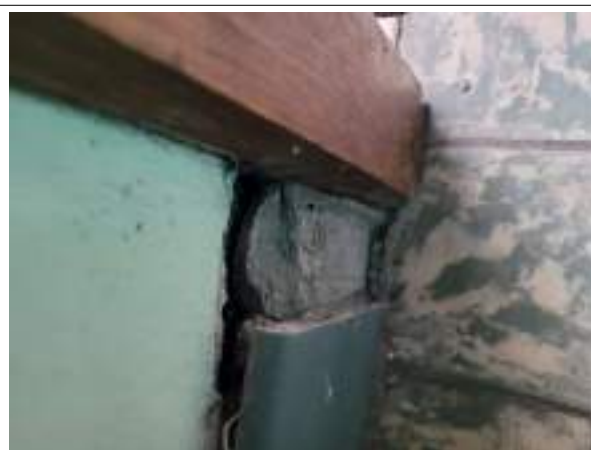
Prélèvement - P22 : RDC / WC HOMMES - Colle de plinthe-
(Absence d'amiante)

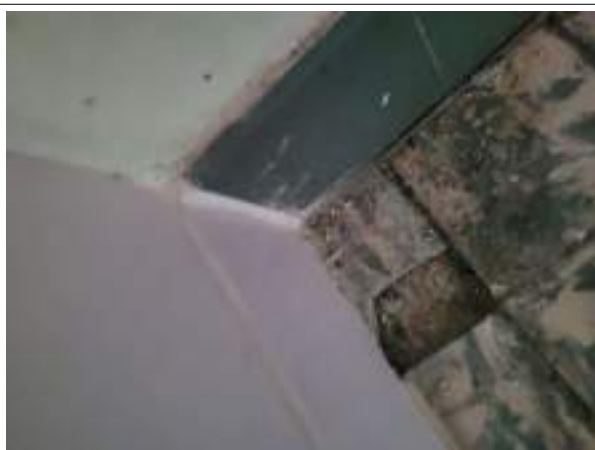
Prélèvement - P23 : RDC / WC HOMMES - Colle de carrelage-
(Absence d'amiante)

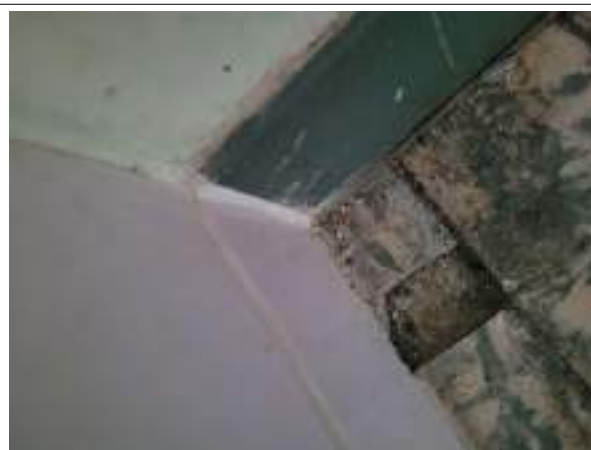
Prélèvement - P24 : RDC / WC HOMMES - Colle de carrelage-
(Absence d'amiante)

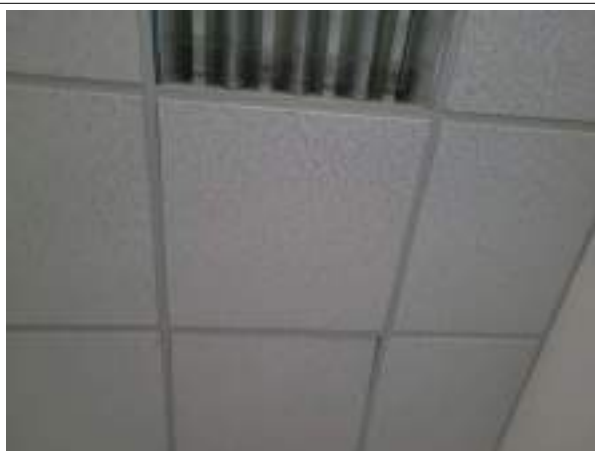
Prélèvement - P25 : R+1 / DEGT - Faux plafond- (Absence d'amiante)

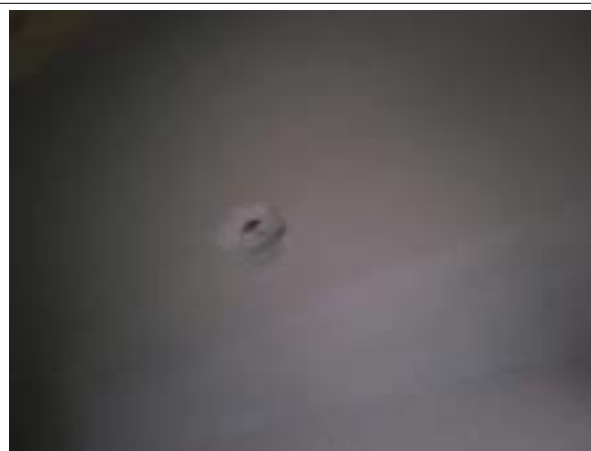
Prélèvement - P26 : R+1 / DEGT - Enduit- (Absence d'amiante)

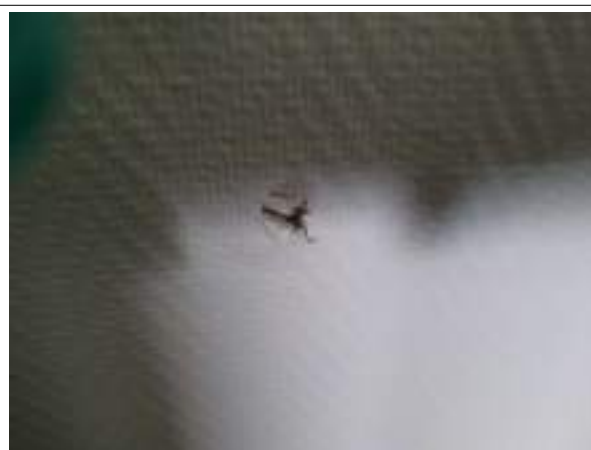
Prélèvement - P28 : R+1 / DEGT - Enduit- (Absence d'amiante)

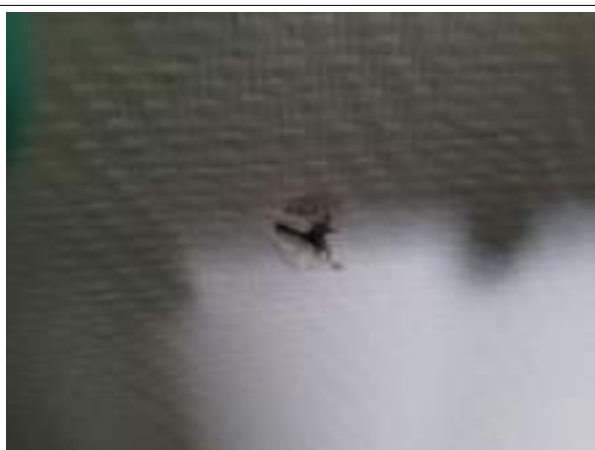
Prélèvement - P29 : R+1 / DEGT - Enduit- (Absence d'amiante)

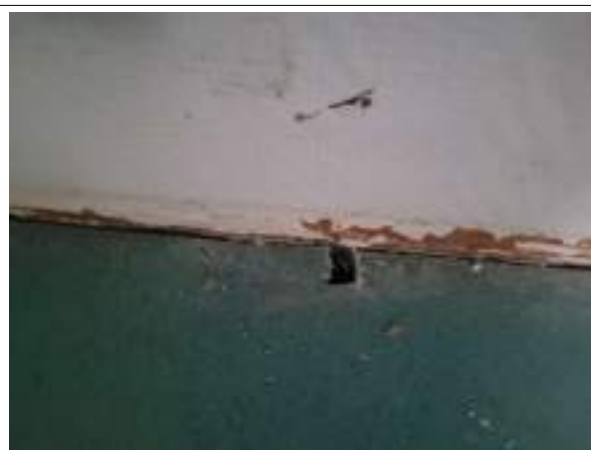
Prélèvement - P30 : R+1 / DEGT - Colle non bitumineuse- (Absence d'amiante)

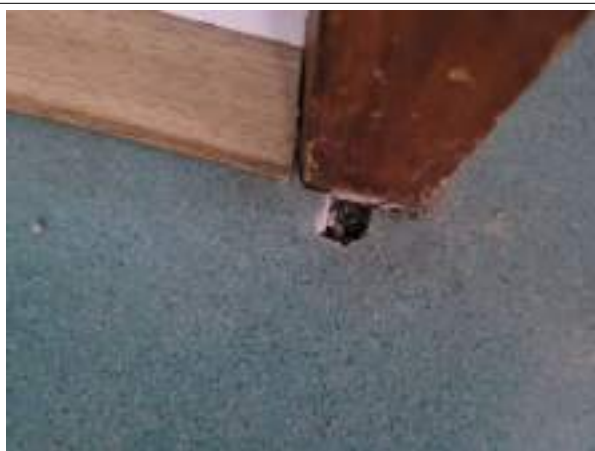
Prélèvement - P31 : R+1 / DEGT - Colle non bitumineuse-
(Absence d'amiante)

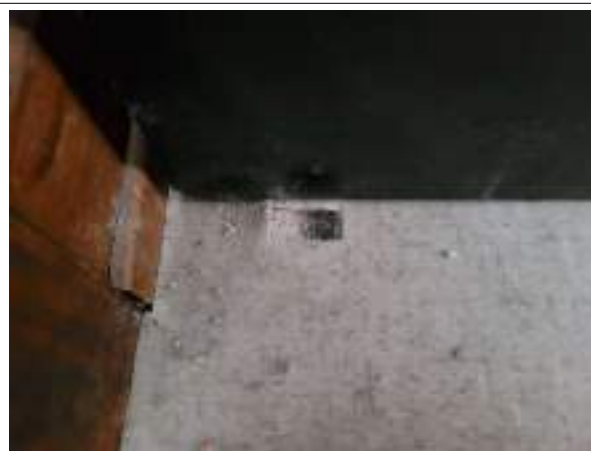
Prélèvement - P32 : R+1 / BUREAU 1 - Colle non bitumineuse-
(Absence d'amiante)

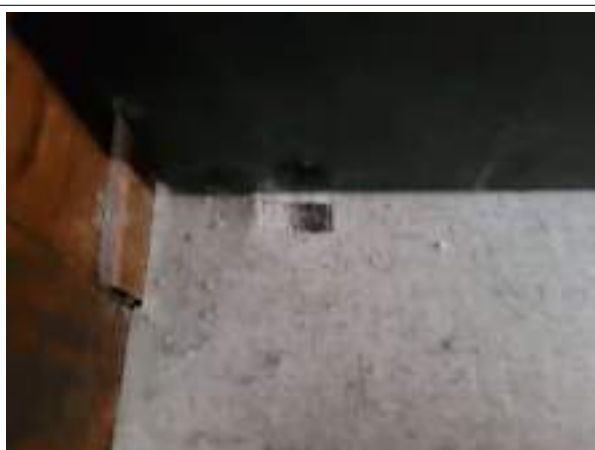
Prélèvement - P33 : R+1 / BUREAU 1 - Colle non bitumineuse-
(Absence d'amiante)

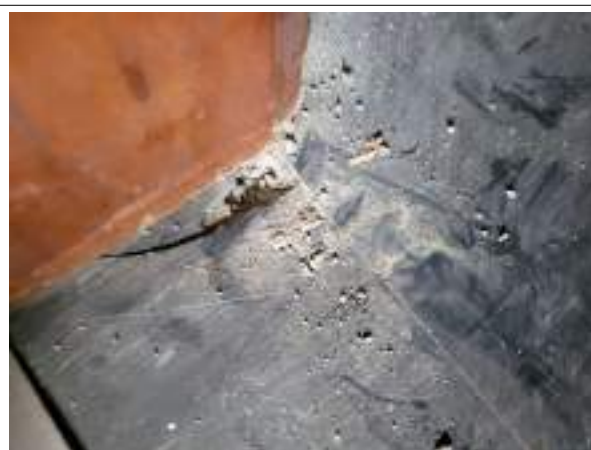
Prélèvement - P34 : R+1 / DEPOT - Dalle de sol- (Absence
d'amiante)

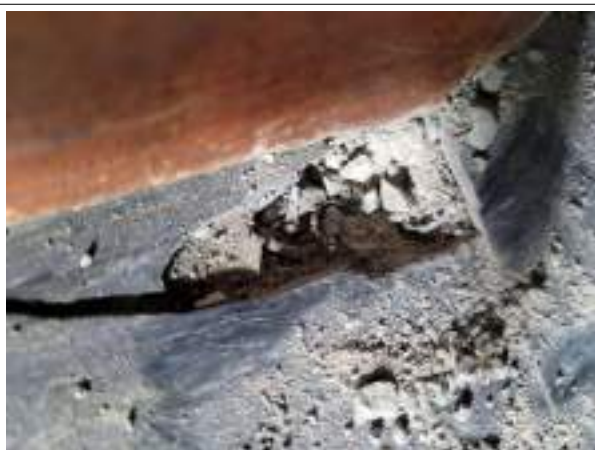
Prélèvement - P35 : R+1 / DEPOT - Dalle de sol- (Absence
d'amiante)

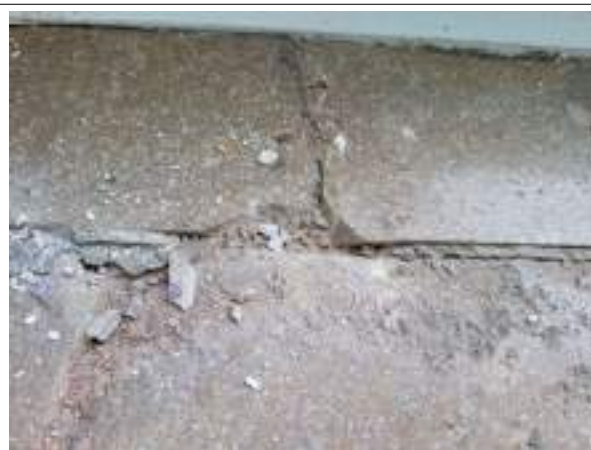
Prélèvement - P36 : RDC / HALL - Colle de carrelage-
(Absence d'amiante)

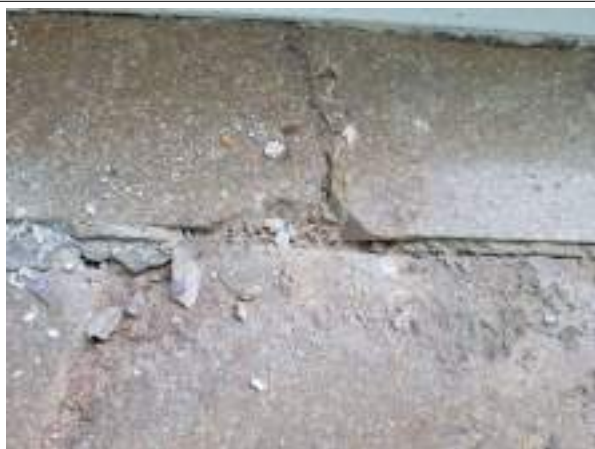
Prélèvement - P37 : RDC / HALL - Colle de carrelage-
(Absence d'amiante)

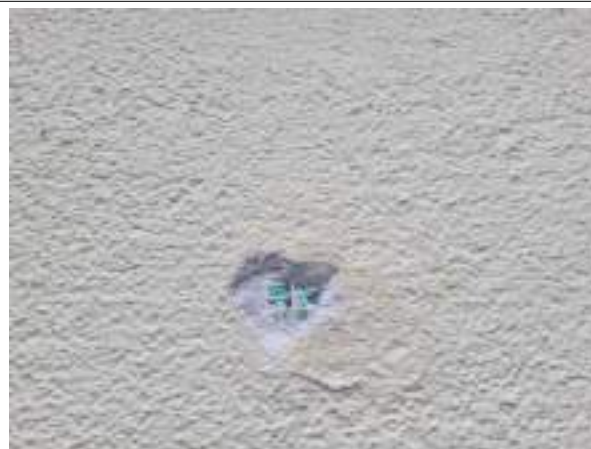
Prélèvement - P38 : EXTERIEUR / FACADE - Enduit- (Absence
d'amiante)

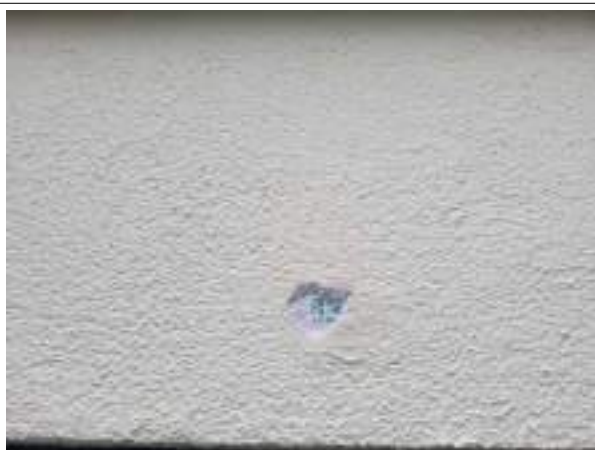
Prélèvement - P39 : EXTERIEUR / FACADE - Enduit- (Absence
d'amiante)

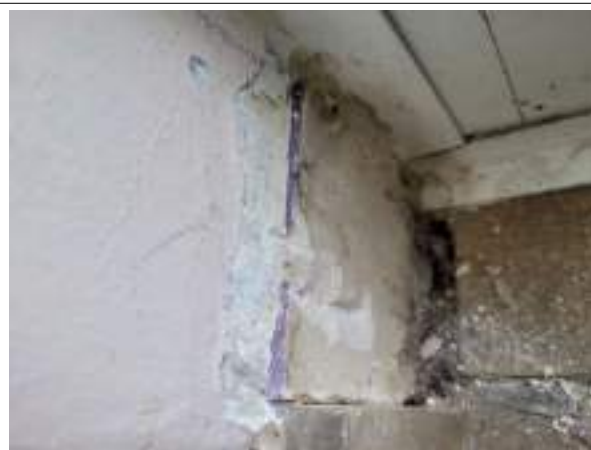
Prélèvement - P40 : RDC / HALL - Colle de plinthe- (Absence
d'amiante)

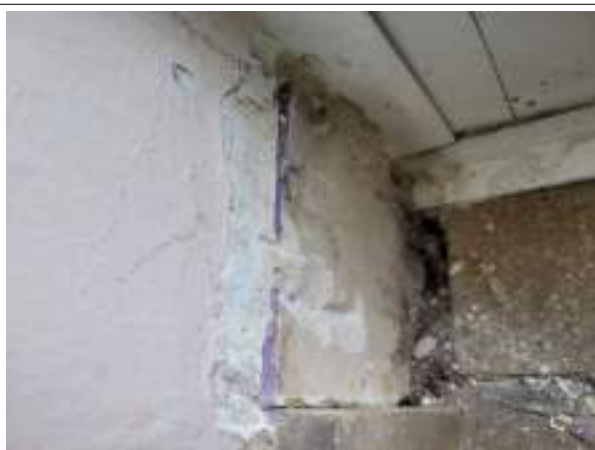
Prélèvement - P41 : RDC / HALL - Colle de plinthe- (Absence
d'amiante)

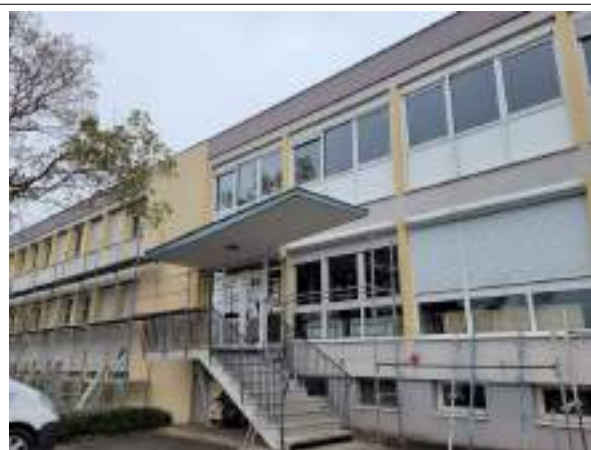
Prélèvement - P42 : EXTERIEUR / ESCALIER - Enduit-
(Absence d'amiante)

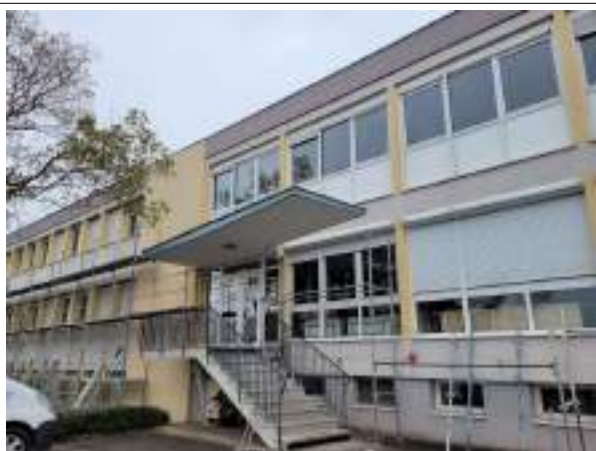
Prélèvement - P43 : EXTERIEUR / ESCALIER - Enduit-
(Absence d'amiante)

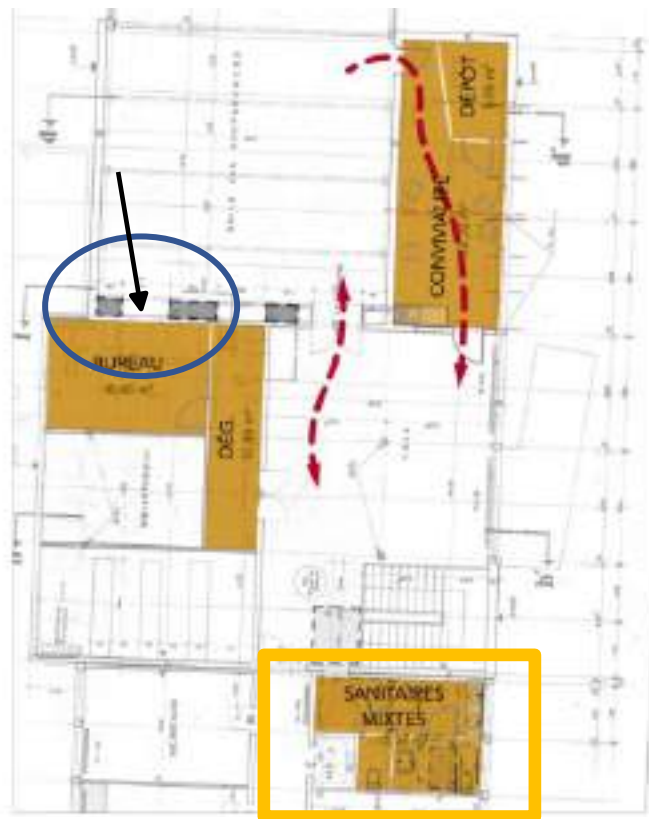
Variante 1 > pb sécurité incendie

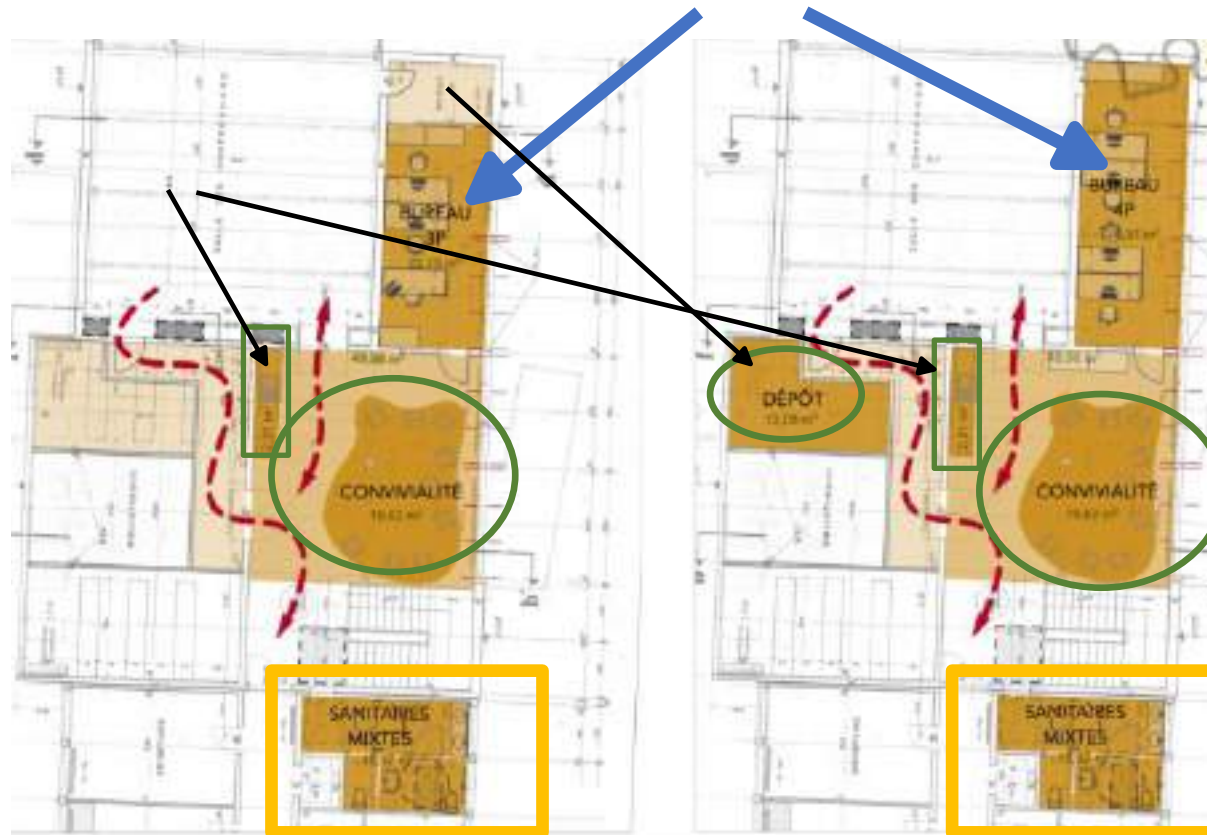
Variante 2a et 2b > avec création de bureaux (accès & bruits ?)
