DOSSIER DE DIAGNOSTIC TECHNIQUE

voirie du CEI de Comboire
31 RUE DE COMBOIRE
38130 ÉCHIROLLES

Rapport de repérage des matériaux et produits contenant de l'amiante avant travaux dans les ouvrages de génie civil, infrastructures de transport et réseaux divers.

Rapport de recherche des hydrocarbures aromatiques polycycliques avant travaux dans les ouvrages de génie civil, infrastructures de transport et réseaux divers.

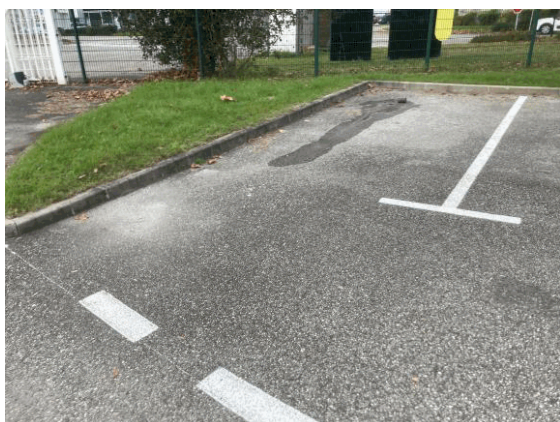
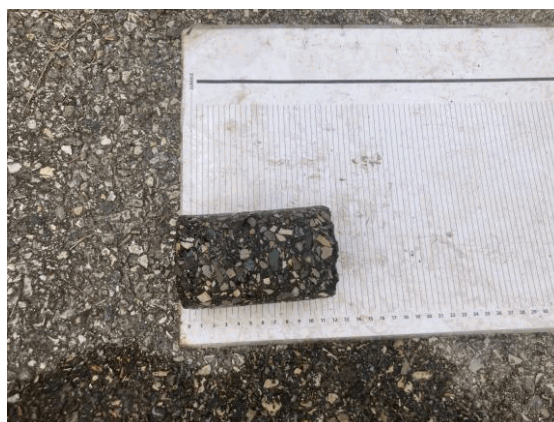
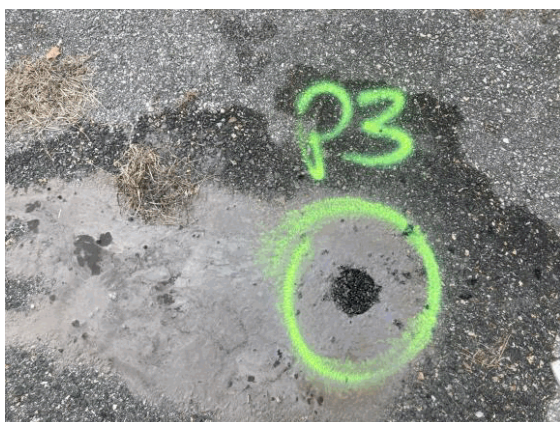
002EW419651 n°3 - 1 (P3)

Vol 1 (Voirie)	Route en agglomération	Chaussée	Enrobé bitumineux	P3	Réalisation d'un prélèvement	110 mm	P3 Phase 1	agrégats d'enrobé bitumineux - mastic (liant + fines) bitumineux	Négatif	Négatif sur analyse	45.14337282, 5.69177806
Vol 1 (Voirie)	Route en agglomération	Chaussée	Enrobé bitumineux	P3	Réalisation d'un prélèvement	110 mm	P3 Phase 2	agrégats d'enrobé bitumineux - matériau granulaire hétérogène	Négatif	Négatif sur analyse	45.14337282, 5.69177806

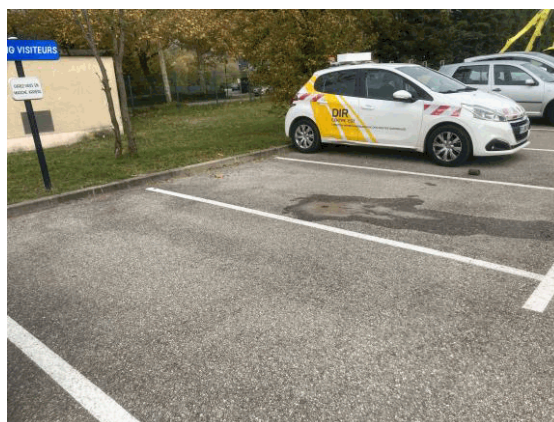
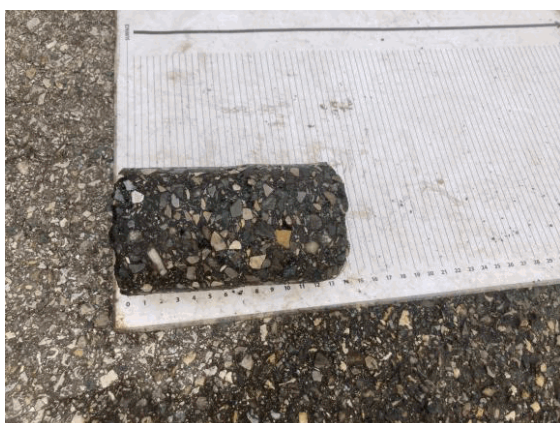
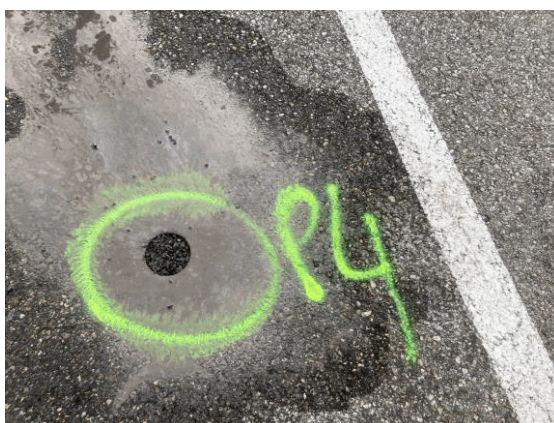
002EW419651 n°4 - 1 (P4)

Vol 1 (Voirie)	Route en agglomération	Chaussée	Enrobé bitumineux	P4	Réalisation d'un prélèvement	120 mm	P4 Phase 1	agrégats d'enrobé bitumineux - mastic (liant + fines) bitumineux	Négatif	Négatif sur analyse	45.14337282, 5.69177806
Vol 1 (Voirie)	Route en agglomération	Chaussée	Enrobé bitumineux	P4	Réalisation d'un prélèvement	120 mm	P4 Phase 2	agrégats d'enrobé bitumineux - matériau granulaire hétérogène	Négatif	Négatif sur analyse	45.14337282, 5.69177806
Vol 1 (Voirie)	Route en agglomération	Chaussée	Enrobé bitumineux	P5	Réalisation d'un prélèvement	130 mm	P5 Phase 1	agrégats d'enrobé bitumineux - mastic (liant + fines) bitumineux	Négatif	Négatif sur analyse	45.14337282, 5.69177806
Vol 1 (Voirie)	Route en agglomération	Chaussée	Enrobé bitumineux	P5	Réalisation d'un prélèvement	130 mm	P5 Phase 2	agrégats d'enrobé bitumineux - matériau granulaire hétérogène	Négatif	Négatif sur analyse	45.14337282, 5.69177806

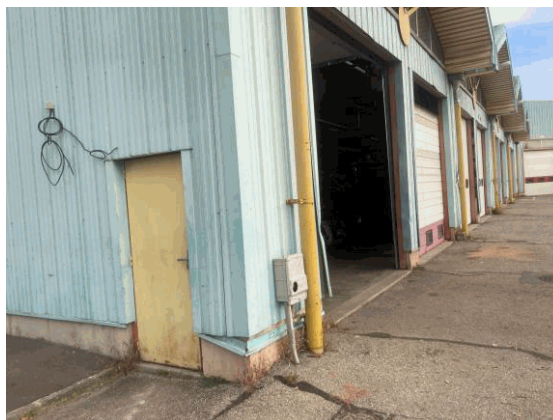
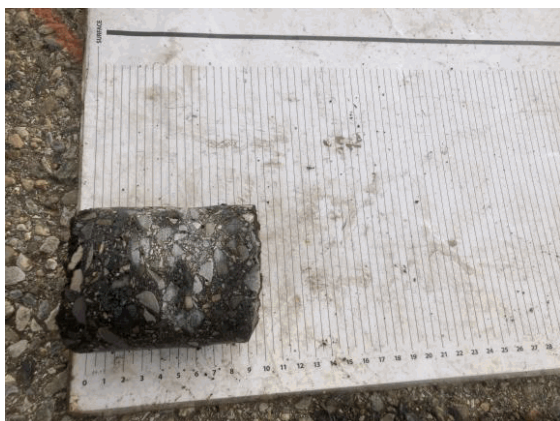
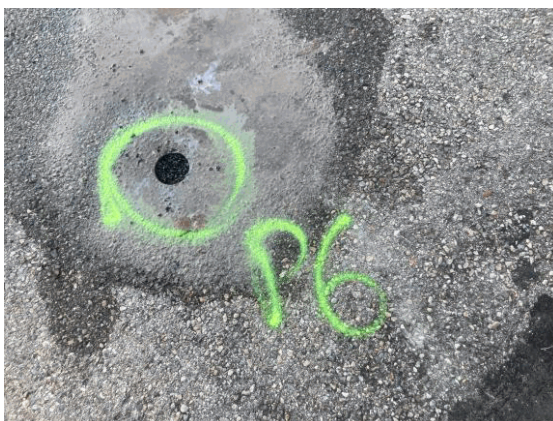
002EW419651 n°6 - 1 (P6)

Vol 1 (Voirie)	Route en agglomération	Chaussée	Enrobé bitumineux	P6	Réalisation d'un prélèvement	140 mm	P6 Phase 1	agrégats d'enrobé bitumineux - mastic (liant + fines) bitumineux	Négatif	Négatif sur analyse	45.14337282, 5.69177806
Vol 1 (Voirie)	Route en agglomération	Chaussée	Enrobé bitumineux	P6	Réalisation d'un prélèvement	140 mm	P6 Phase 2	agrégats d'enrobé bitumineux - matériau granulaire hétérogène	Négatif	Négatif sur analyse	45.14337282, 5.69177806
Vol 1 (Voirie)	Route en agglomération	Chaussée	Enrobé bitumineux	P7	Réalisation d'un prélèvement	90 mm	P7 Phase 1	agrégats d'enrobé bitumineux - mastic (liant + fines) bitumineux	Négatif	Négatif sur analyse	45.14337282, 5.69177806
Vol 1 (Voirie)	Route en agglomération	Chaussée	Enrobé bitumineux	P7	Réalisation d'un prélèvement	90 mm	P7 Phase 2	agrégats d'enrobé bitumineux - matériau granulaire hétérogène	Négatif	Négatif sur analyse	45.14337282, 5.69177806
