Plan Général Simplifié de Coordination en matière de Sécurité et de Protection de la Santé

Mission CSPA : Catégorie 3

Rapport de mission de repérage des matériaux et produits contenant de l'amiante avant réalisation de travaux

Référence AMITRAV-E6435877-2501 19 février 2025

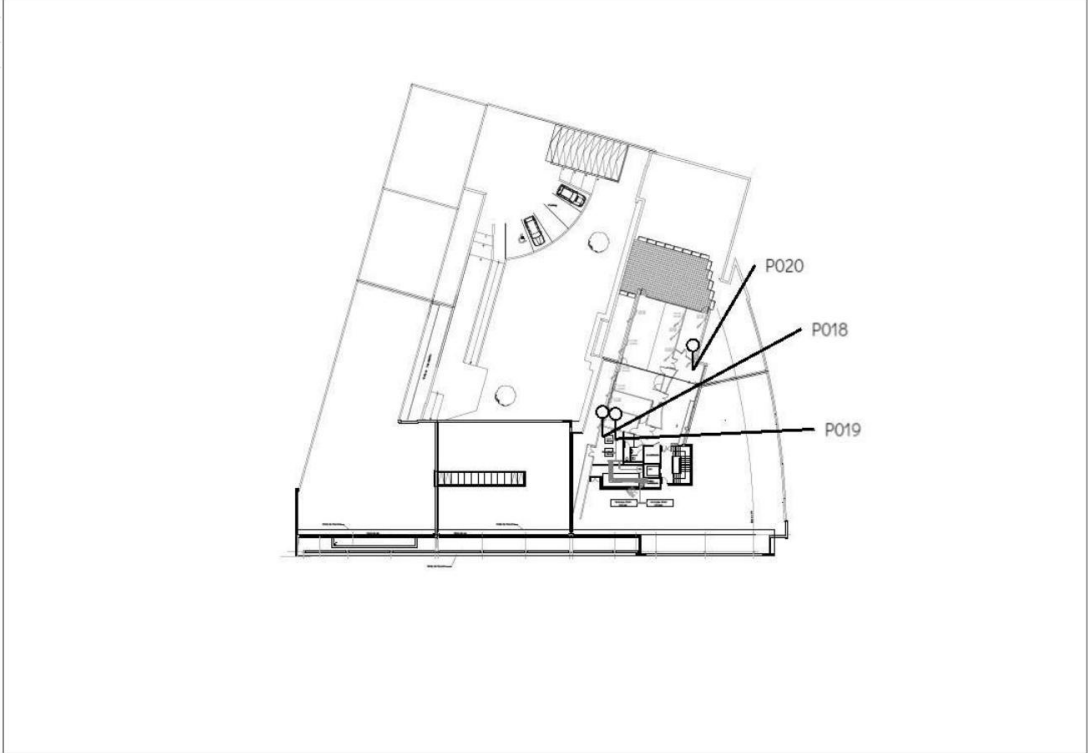
Planche de repérage usuel		4/4
R+2		
Référence	AMITRAV-E6435877-2501	Version 1
Origine	Dekra diagnostic / MARC BOUILLLOT	
Adresse	238 Rue Hautesserre 46000 CAHORS

Prélèvements
P015 Chauffage Réseau CVC Calorifuges (vresses, coquilles, matelas...)
P019 Chauffage Réseau CVC Métal
P020 C301 Sol Ragréages
