AMO POUR LE PROJET DE RECONSTRUCTION DU BARRAGE DE VILLENEUVE SAINT GERMAIN

Note d'appropriation

Titre du document	AMO POUR LE PROJET DE RECONSTRUCTION DU BARRAGE DE VILLENEUVE SAINT GERMAIN Note d'appropriation
Référence du document :	A01170-AMO Villeneuve-St-Germain - Note d'appropriation_indA.docx
Indice :	A

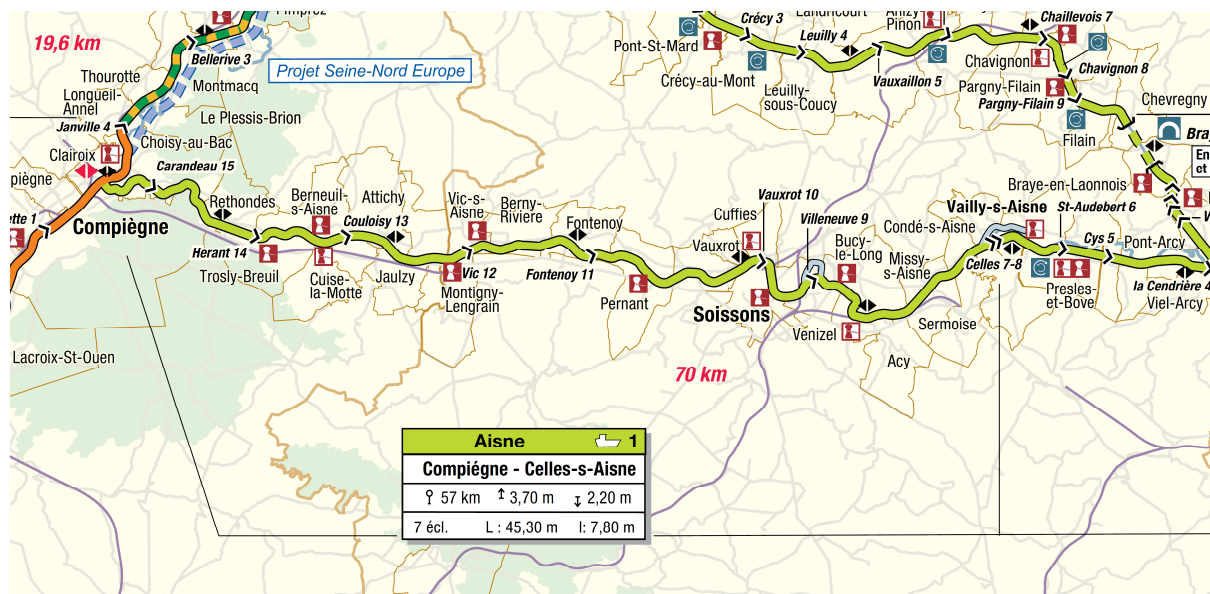
Figure 2 : Extrait de la carte du bassin de la Seine VNF

Il constitue le premier des 7 barrages de l'Aisne aval, les 6 suivants ayant fait l'objet d'une reconstruction en barrage gonflable à l'eau dans le cadre du PPP avec Vinci Construction entre 2015 et 2019.

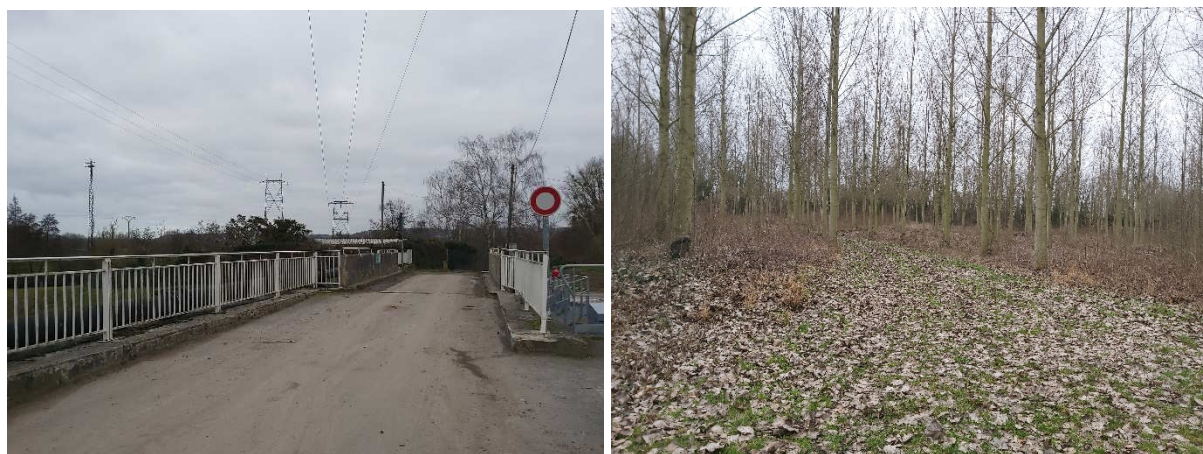
Figure 6 : Pont et chemin d'accès au barrage – BRLi (2023)

L'accès via la rive gauche peut se faire par le pont de l'écluse puis un chemin de terre jusqu'au barrage.

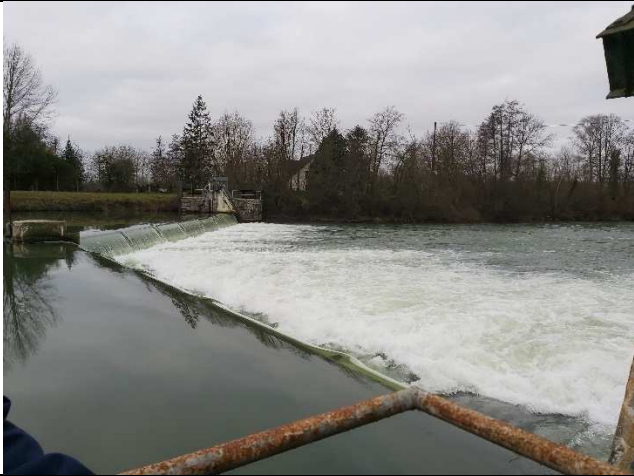
Le positionnement en chevrons permet de concentrer les flux en partie centrale du cours d'eau et limite le phénomène d'érosion des berges. On note l'absence de passerelle et d'organe de manœuvre sur la pile centrale (1 seul vérin par clapet positionné en rive)
2	Berge rive droite

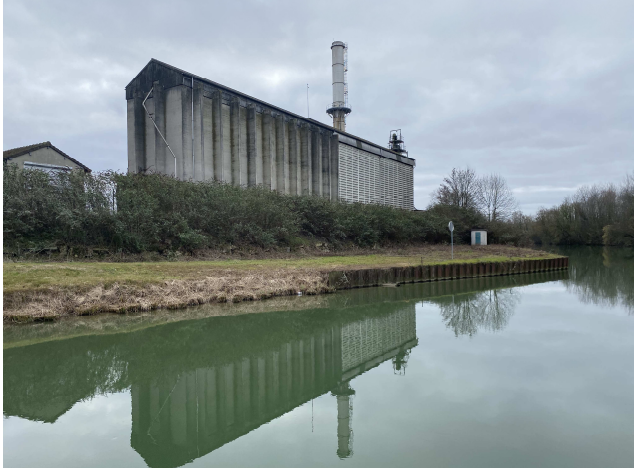
La berge rive droite amont est tenue par un rideau de palplanches

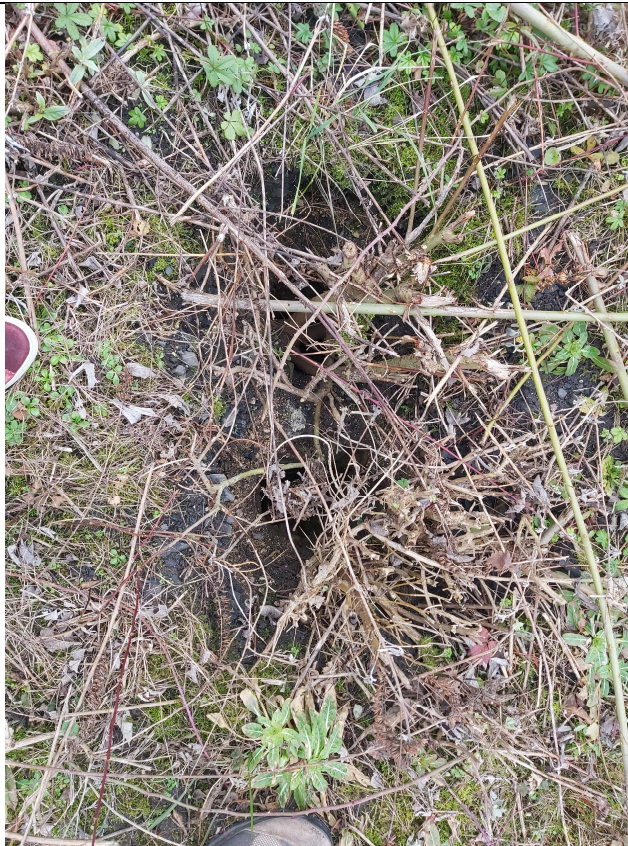
<p>Un affouillement permet de percevoir un ouvrage métallique, signe d'un contre rideau</p>
4	Berge rive droite

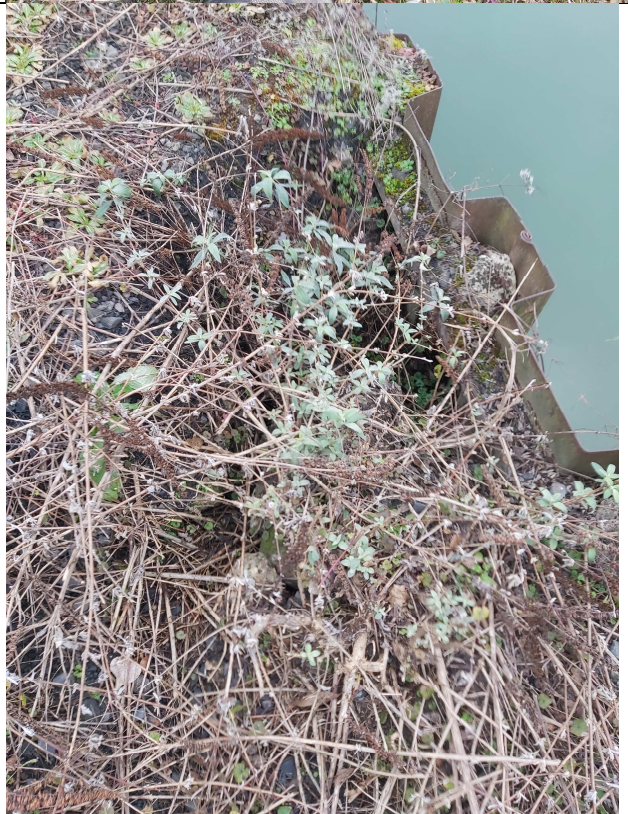
<p>Des liernes sont visibles sur le rideau de palplanche (côté terre-plein) présageant un contre rideau</p>

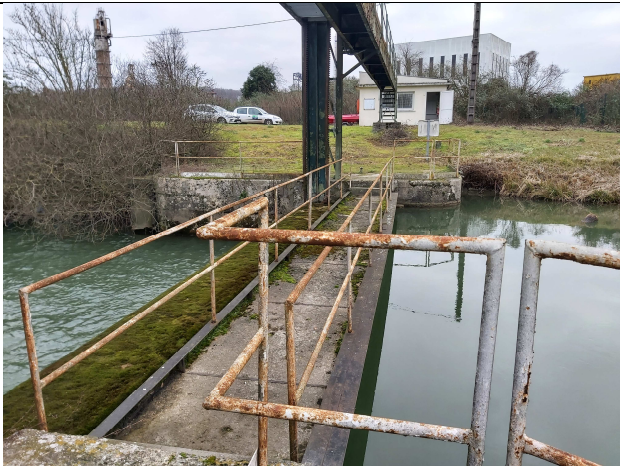
Vue du pertuis
6	Amont

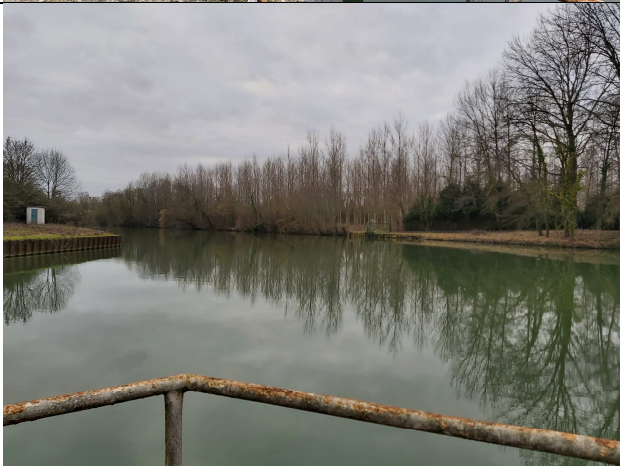
Vue amont du barrage témoignant d'un rétrécissement
7	Barrage

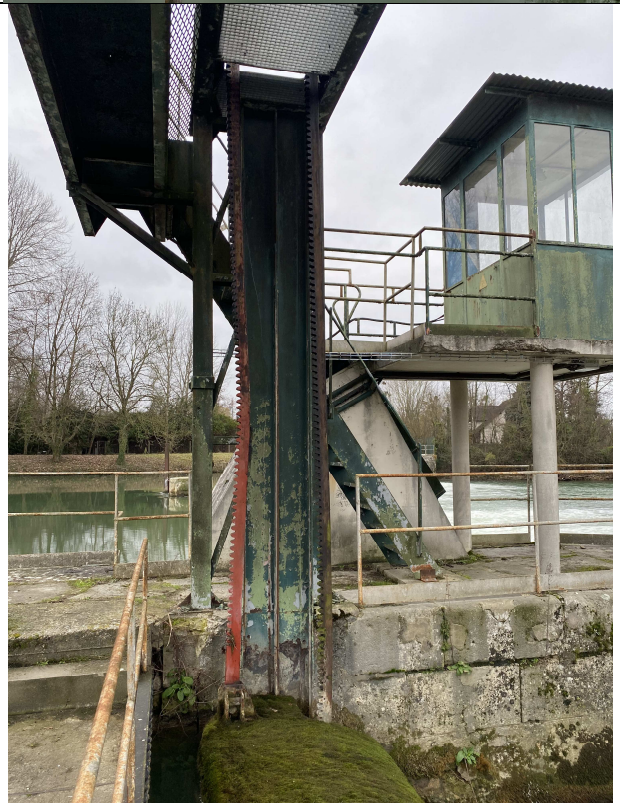
En 2007, la crémaillère gauche de la vanne amont du pertuis s'est rompue, rendant impossible toute manœuvre. La rupture a entraîné un report de charges brutal et une déformation de la vanne.

Endommagement de la crémaillère du système de vannes levantes

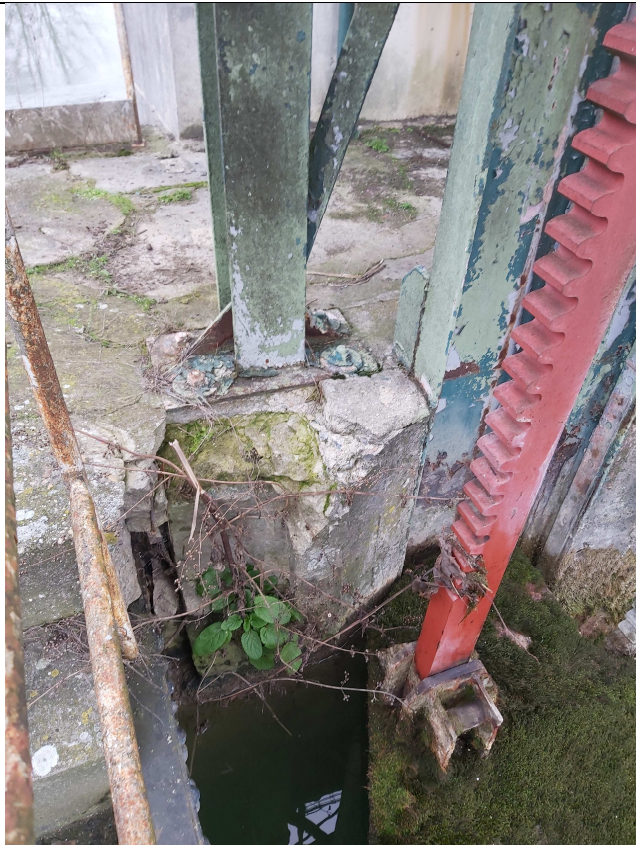
Dégradation du génie civil
9	Pile rive droite

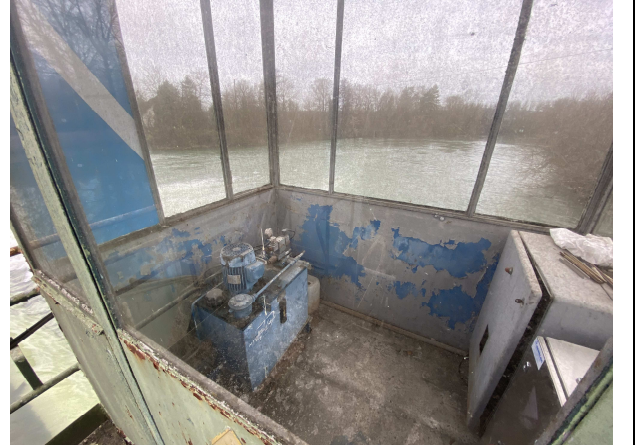
Local de la centrale hydraulique du clapet rive droite

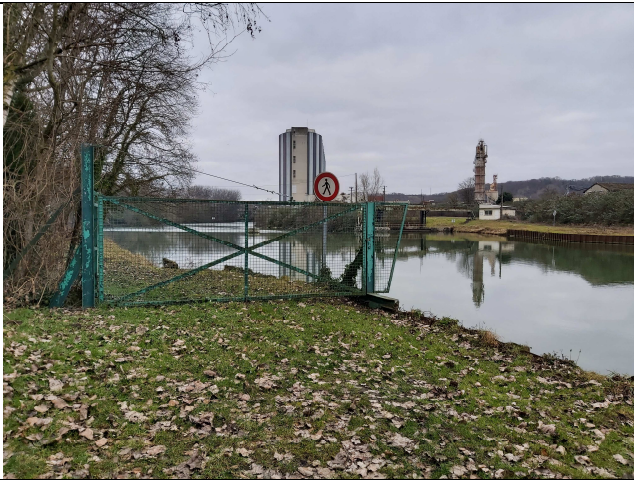
Accès au barrage clôturé
12	Barrage

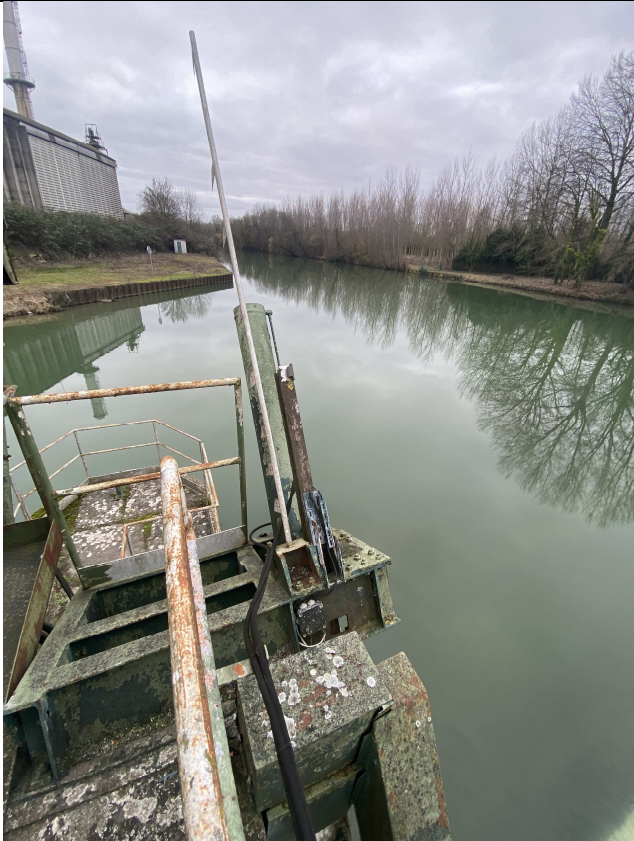
Vérin du clapet rive droite

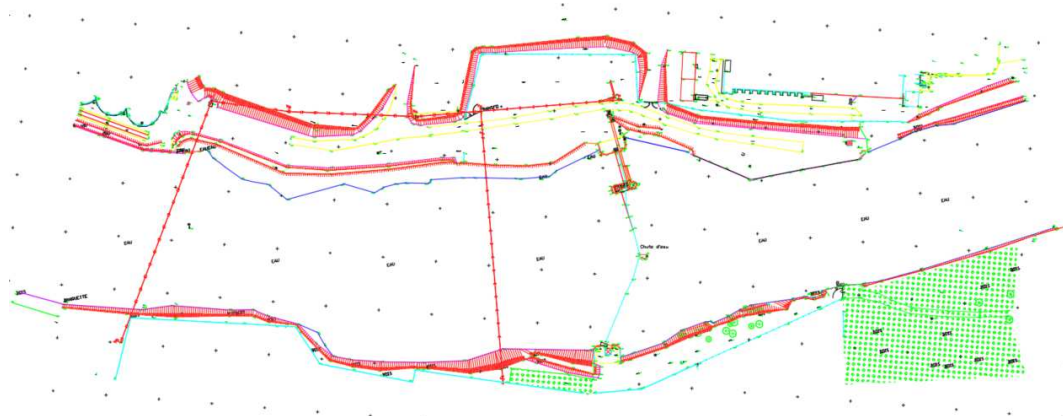
Figure 13 : Plan topographique – FIT CONSEIL (2010)

Un levé topographique du barrage a été réalisé en décembre 2010 par FIT CONSEIL. Il s'étend à environs 250 m à l'amont et à environs 160m à l'aval.

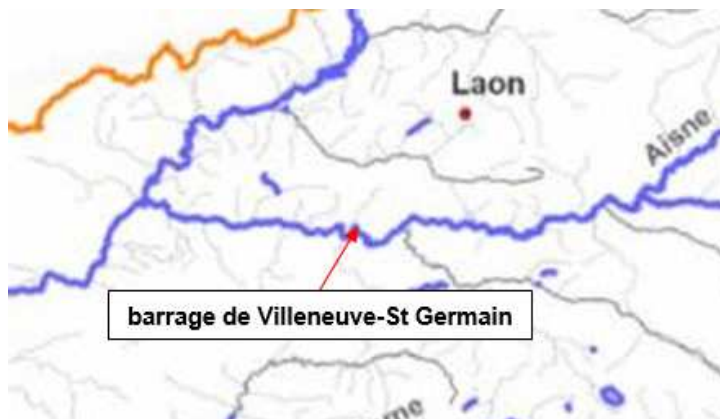
Figure 17 : Cours d'eau classés en liste 1 (source DRIEE)

L'arrêté du 4 décembre 2012 au titre de l'article L214-17 du code de l'environnement définit que l'Aisne de sa source à la confluence avec l'Oise est classée en **liste 1 et liste 2**.

Le document technique d'accompagnement du classement de novembre 2012 justifie le classement en liste 1 de l'Aisne par les enjeux migrateurs et réservoirs biologiques.

Le barrage de Villeneuve-St Germain et son écluse sont donc concernés par les classements liste 1 et 2 au titre de l'article L214-17 du code de l'environnement.

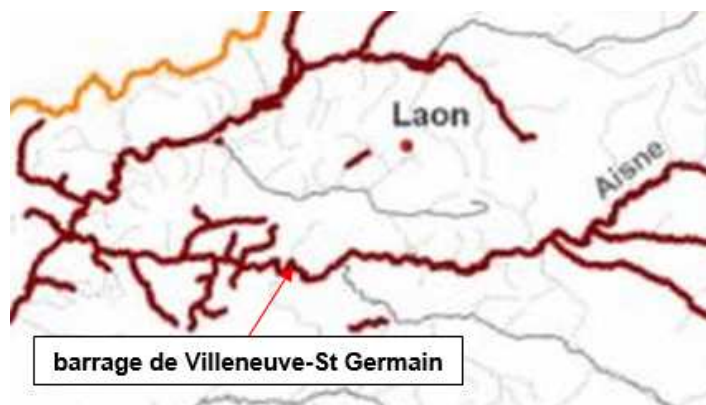
Figure 18 : Cours d'eau classés en liste 2 (source DRIEE)

L'arrêté du 4 décembre 2012 au titre de l'article L214-17 du code de l'environnement classe également l'Aisne en liste 2.
