# Rapport de mission de repérage des matériaux et produits contenant de l'amiante avant réalisation de travaux dans un immeuble bâti

USID DE ROCHEFORT - BA721 - Gymnase soubise 2502  
17300 ROCHEFORT

**Référence du dossier :** 2507CNABO -  
BI8300000001568

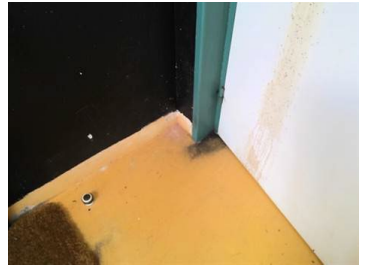
| N° de prélèvements | N° de composant *1<br>& Description opérateur | Localisation | Composant de la construction | Date du prélèvement | Résultat de l'analyse | Photo |
|---|---|---|---|---|---|---|
| P001 | <u>Identifiant:</u> ZPSO-001<br><u>Description:</u> Ragréage | Gymnase - Pièce 3 musculation | 5 - Planchers et planchers techniques - Revêtements de sols | 06/08/2025 | Absence d'amiante | |

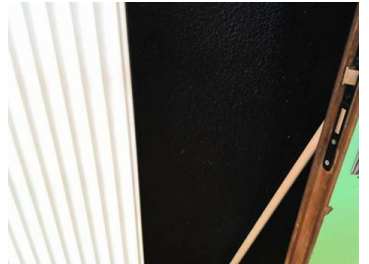
| N° de prélèvements | N° de composant *1<br>& Description opérateur | Localisation | Composant de la construction | Date du prélèvement | Résultat de l'analyse | Photo |
|---|---|---|---|---|---|---|
| P002 | <u>Identifiant:</u> ZPSO-002<br><u>Description:</u> Enduit à base de ciment | Gymnase - Pièce 3 musculation | 3 - Parois verticales intérieures - Murs et cloisons maçonnés | 06/08/2025 | Absence d'amiante | |

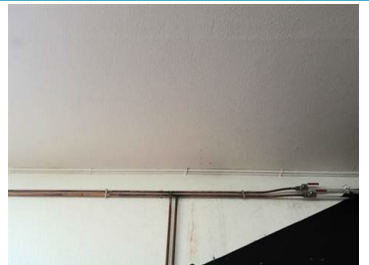
| N° de prélèvements | N° de composant *1<br>& Description opérateur | Localisation | Composant de la construction | Date du prélèvement | Résultat de l'analyse | Photo |
|---|---|---|---|---|---|---|
| P003 | <u>Identifiant:</u> ZPSO-003<br><u>Description:</u> Enduit à base de plâtre | Gymnase - Pièce 3 musculation | 4 - Plafonds et faux plafonds - Plafonds | 06/08/2025 | Absence d'amiante | |

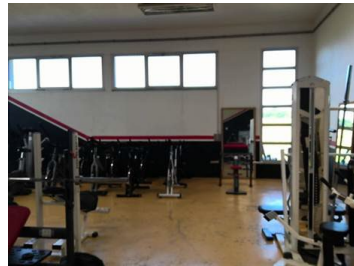
| N° de prélèvements | N° de composant *1<br>& Description opérateur | Localisation | Composant de la construction | Date du prélèvement | Résultat de l'analyse | Photo |
|---|---|---|---|---|---|---|
| P004 | <u>Identifiant:</u> ZPSO-004<br><u>Description:</u> Panneaux de cloisons placo | Gymnase - Pièce 3 musculation | 3 - Parois verticales intérieures - Cloisons sèches (assemblées, préfabriquées) | 06/08/2025 | Absence d'amiante | |

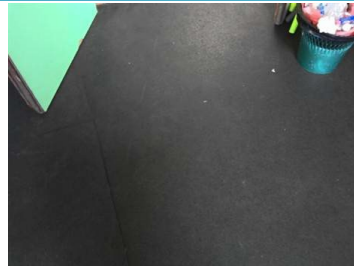
| N° de prélèvements | N° de composant *1<br>& Description opérateur | Localisation | Composant de la construction | Date du prélèvement | Résultat de l'analyse | Photo |
|---|---|---|---|---|---|---|
| P005 | <u>Identifiant:</u> ZPSO-001<br><u>Description:</u> Ragréage | Gymnase - Pièce 2 salle Gymnastique | 5 - Planchers et planchers techniques - Revêtements de sols | 06/08/2025 | Absence d'amiante | |

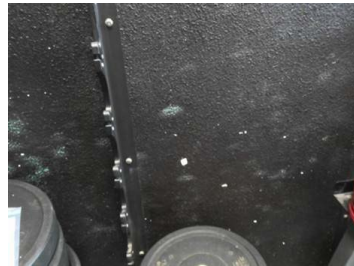
| N° de prélèvements | N° de composant *1<br>& Description opérateur | Localisation | Composant de la construction | Date du prélèvement | Résultat de l'analyse | Photo |
|---|---|---|---|---|---|---|
| P006 | <u>Identifiant:</u> ZPSO-002<br><u>Description:</u> Enduit à base de ciment | Gymnase - Pièce 2 salle Gymnastique | 3 - Parois verticales intérieures - Murs et cloisons maçonnés | 06/08/2025 | Absence d'amiante | |

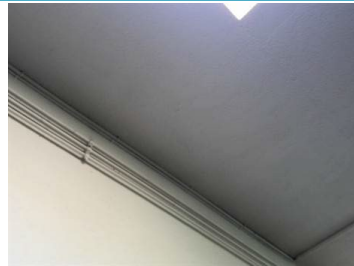
| N° de prélèvements | N° de composant *1<br>& Description opérateur | Localisation | Composant de la construction | Date du prélèvement | Résultat de l'analyse | Photo |
|---|---|---|---|---|---|---|
| P007 | <u>Identifiant:</u> ZPSO-003<br><u>Description:</u> Enduit à base de plâtre | Gymnase - Pièce 2 salle Gymnastique | 4 - Plafonds et faux plafonds - Plafonds | 06/08/2025 | Absence d'amiante | |

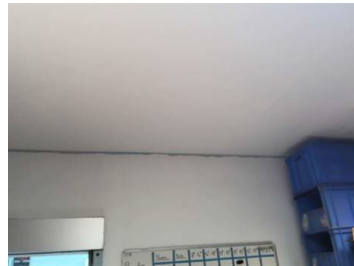
| N° de prélèvements | N° de composant *1<br>& Description opérateur | Localisation | Composant de la construction | Date du prélèvement | Résultat de l'analyse | Photo |
|---|---|---|---|---|---|---|
| P008 | Identifiant: ZPSO-005<br>Description: Enduit à base de plâtre | Gymnase - Pièce 20 magasin | 4 - Plafonds et faux plafonds - Plafonds | 06/08/2025 | Absence d'amiante | |

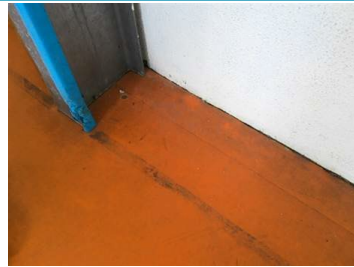
| N° de prélèvements | N° de composant *1<br>& Description opérateur | Localisation | Composant de la construction | Date du prélèvement | Résultat de l'analyse | Photo |
|---|---|---|---|---|---|---|
| P009 | Identifiant: ZPSO-006<br>Description: Ragréage + linoléum | Gymnase - Gymnase | 5 - Planchers et planchers techniques - Revêtements de sols | 06/08/2025 | Absence d'amiante | |

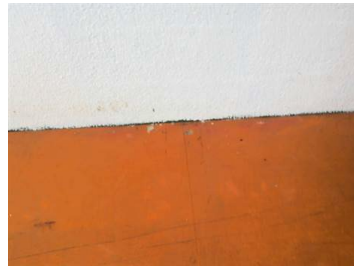
| N° de prélèvements | N° de composant *1<br>& Description opérateur | Localisation | Composant de la construction | Date du prélèvement | Résultat de l'analyse | Photo |
|---|---|---|---|---|---|---|
| P010 | Identifiant: ZPSO-006<br>Description: Ragréage + linoléum | Gymnase - Gymnase | 5 - Planchers et planchers techniques - Revêtements de sols | 06/08/2025 | Absence d'amiante | |

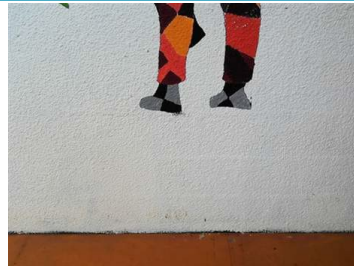
| N° de prélèvements | N° de composant *1<br>& Description opérateur | Localisation | Composant de la construction | Date du prélèvement | Résultat de l'analyse | Photo |
|---|---|---|---|---|---|---|
| P011 | Identifiant: ZPSO-007<br>Description: Enduit à base de plâtre | Gymnase - Gymnase | 3 - Parois verticales intérieures - Murs et cloisons maçonnés | 06/08/2025 | Absence d'amiante | |

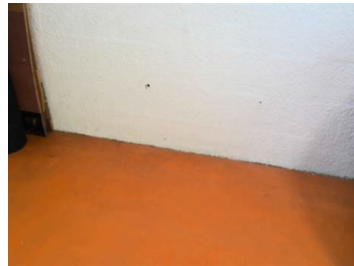
| N° de prélèvements | N° de composant *1<br>& Description opérateur | Localisation | Composant de la construction | Date du prélèvement | Résultat de l'analyse | Photo |
|---|---|---|---|---|---|---|
| P012 | Identifiant: ZPSO-007<br>Description: Enduit à base de plâtre | Gymnase - Gymnase | 3 - Parois verticales intérieures - Murs et cloisons maçonnés | 06/08/2025 | Absence d'amiante | |

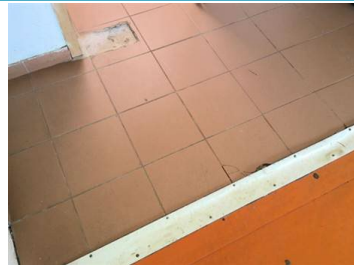
| N° de prélèvements | N° de composant *1<br>& Description opérateur | Localisation | Composant de la construction | Date du prélèvement | Résultat de l'analyse | Photo |
|---|---|---|---|---|---|---|
| P013 | Identifiant: ZPSO-008<br>Description: Colle de carrelage | Gymnase - Gymnase | 5 - Planchers et planchers techniques - Revêtements de sols | 06/08/2025 | Absence d'amiante | |

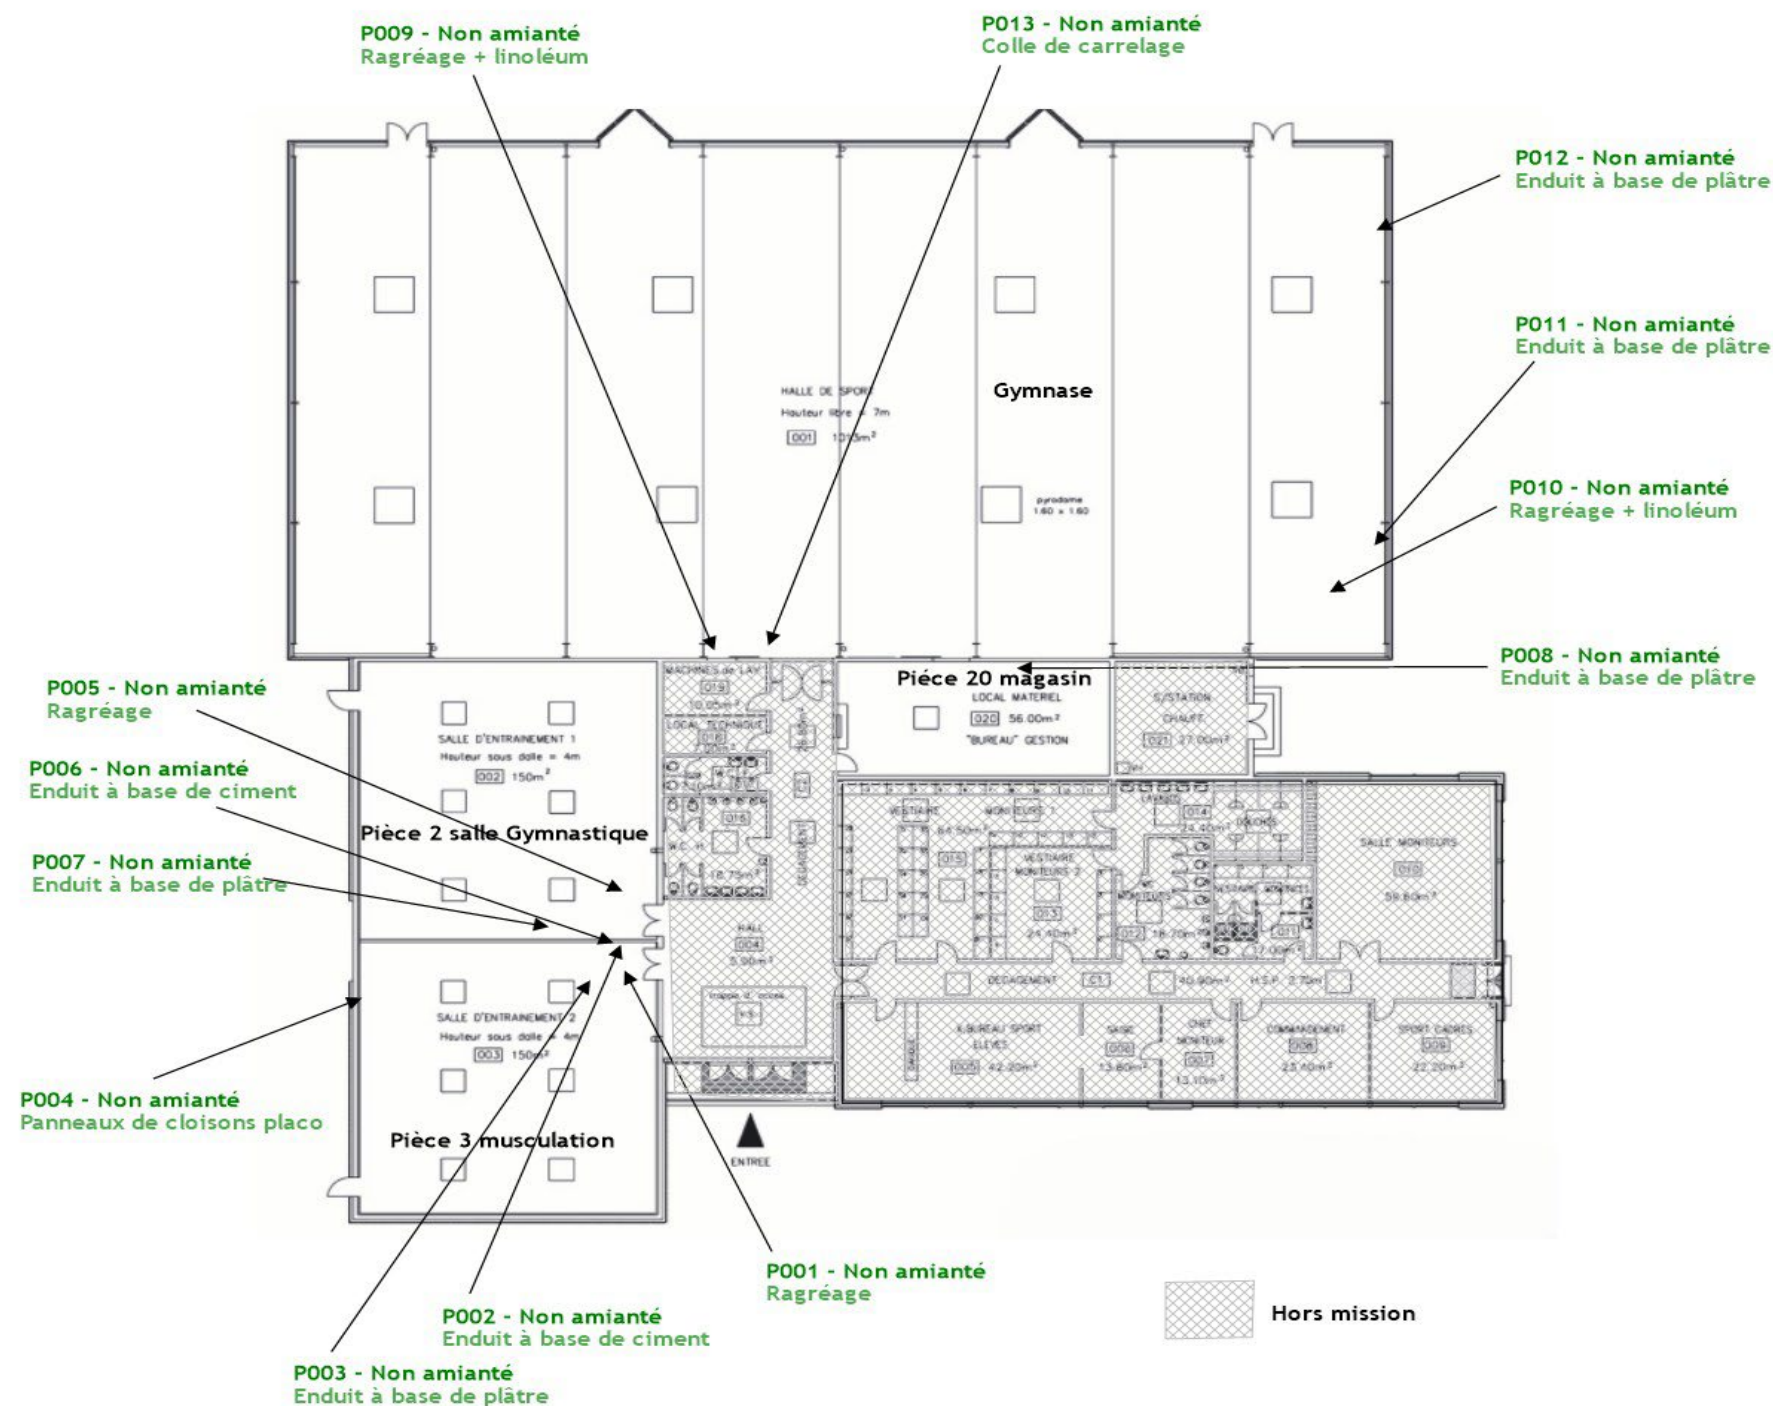
Nom du plan :  
Gymnase - Plan de repérage

Planche de repérage technique
