## Rapport de repérage du plomb avant travaux

Numéro de rapport	<b>26168675 - UGAP - TRIBUNAL PROXIMITE ORANGE P</b>
Propriétaire	<b>MINISTERE DE LA JUSTICE – Département de l'Immobilier</b>
Donneur d'ordre	<b>Mr VITALIS Christian</b>
Adresse de l'immeuble	<b>Tribunal de Proximité d'Orange Tribunal d'instance rue de Tourre 84100 ORANGE</b>
Bâtiment ou installation	<b>Tribunal d'instance</b>
Date de la commande	<b>15/05/2025</b>
La ou le(s) date(s) de la visite	<b>14/05/2025</b>
Date d'édition du rapport de repérage	<b>16/05/2025</b>
Nombre total de pages du rapport, annexes comprises	<b>47</b>

Dénomination :	Tribunal de Proximité d'Orange Tribunal d'instance
Adresse complète :	rue de Tourre 84100 ORANGE
Référence Cadastre :	NC

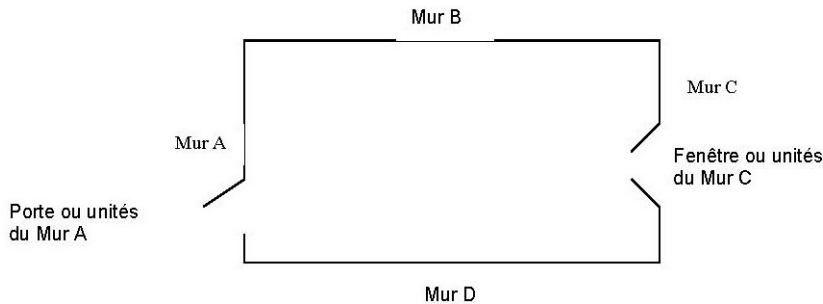
Afin de faciliter la localisation des mesures, l'auteur du constat divise chaque local en plusieurs zones qu'il identifie sur le croquis. Ces zones correspondent généralement aux différentes faces du local.

Selon la convention établie, une lettre est attribuée à chaque « zone » du local (A, B, C et D). On appelle « zone A » le mur par lequel on accède au local. Les zones suivantes sont désignées dans le sens horaire.

Chaque unité de repérage (porte, fenêtre, ...) est associée à une « zone ».
